PROYECTO SALAVE

Estudio de afecciones al patrimonio cultural

Julio 2021

MSARQVEO
ESTUDIO DE ARQUEOLOGÍA SL

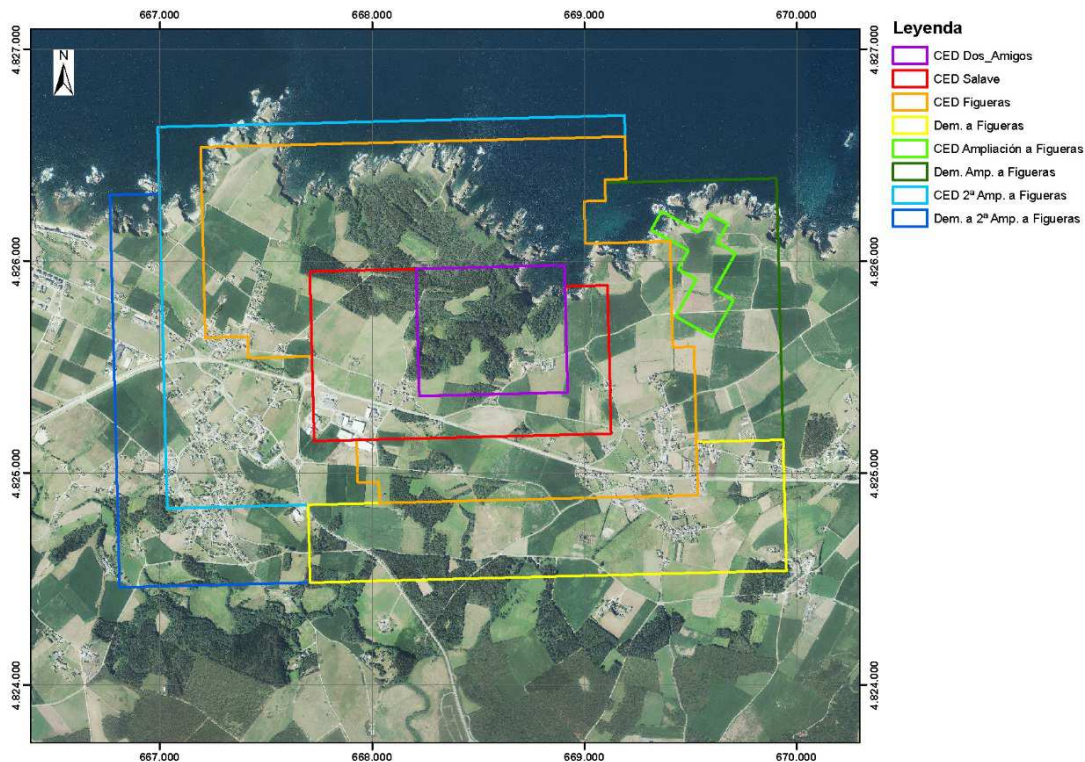
Concesiones de explotación que conforman el grupo minero de Salave.

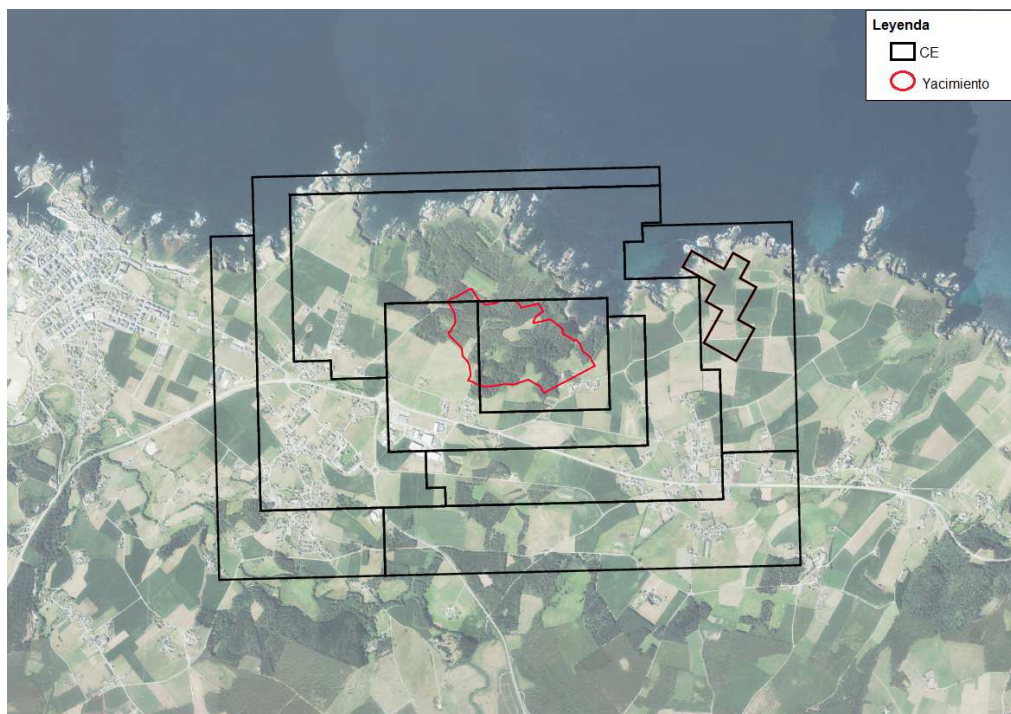
Concesiones de explotación y zona de estudio para la localización de las instalaciones.

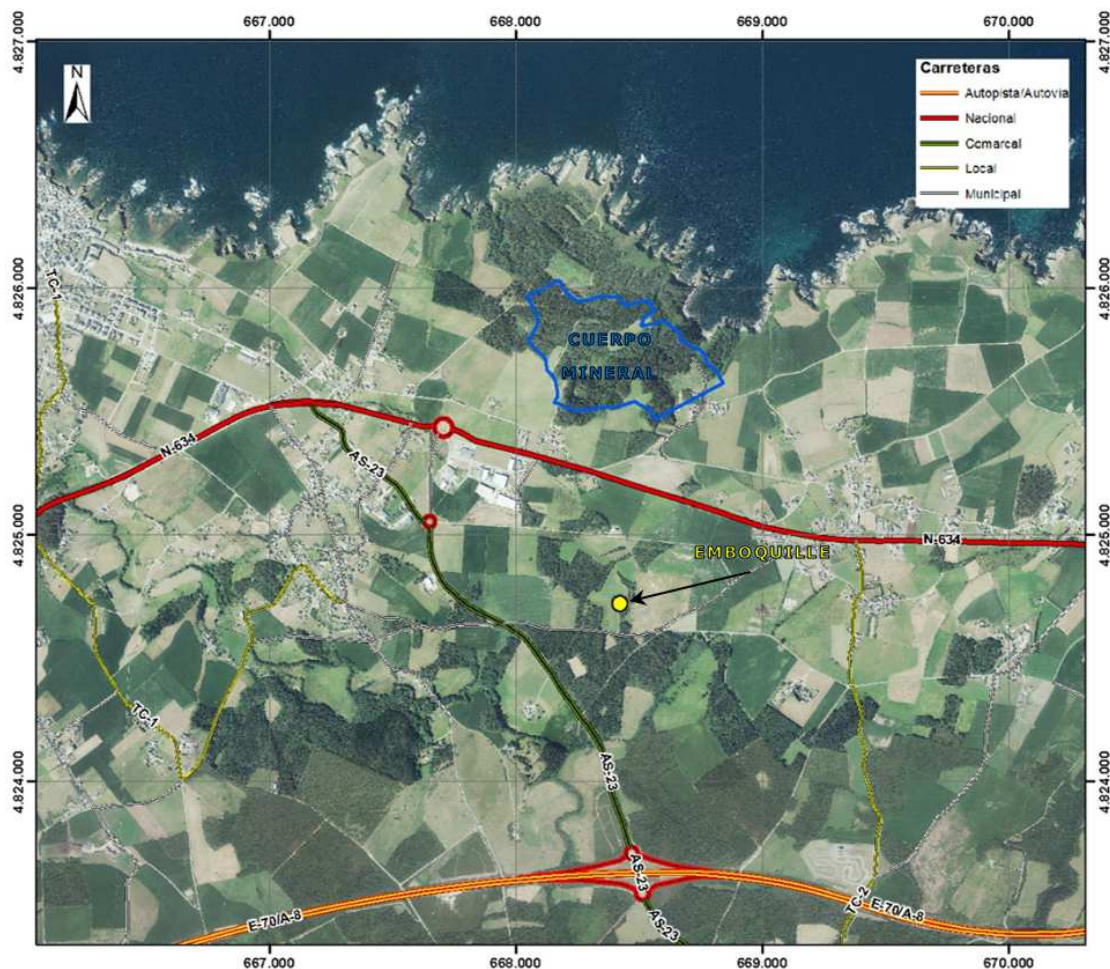
Situación del punto de emboquille de la rampa general de transporte.

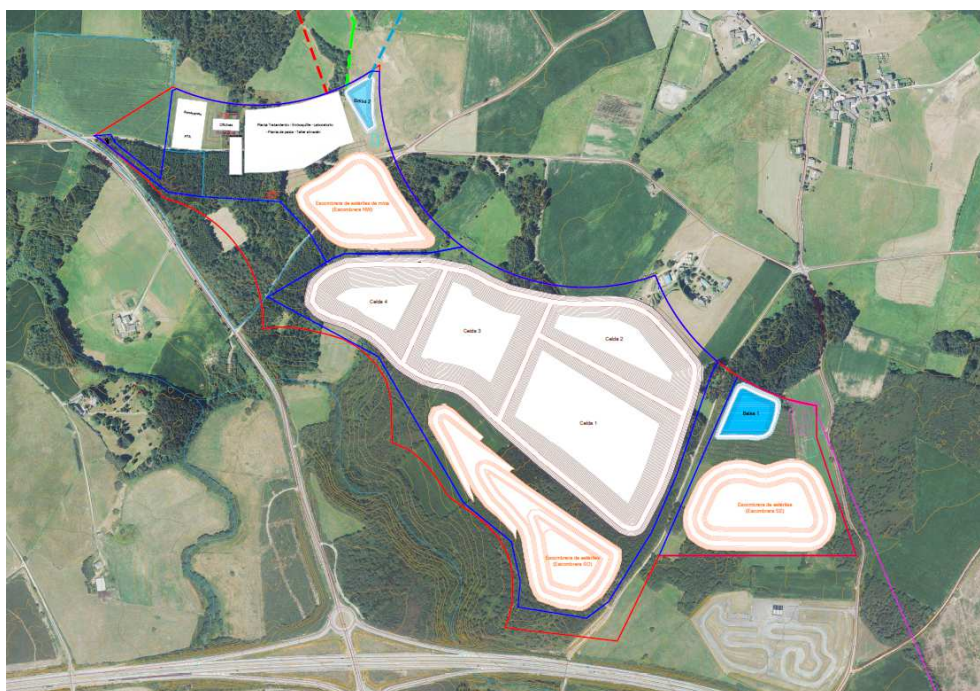
Zonas exteriores.

La zona de instalaciones requerirá una explanación para dar lugar a una superficie nivelada y acondicionada de en torno a 10 ha.

La zona de balsas y depósitos requerirá la creación de huecos de 1 Mm³, los cuales irán acondicionados en función del tipo de material a almacenar.

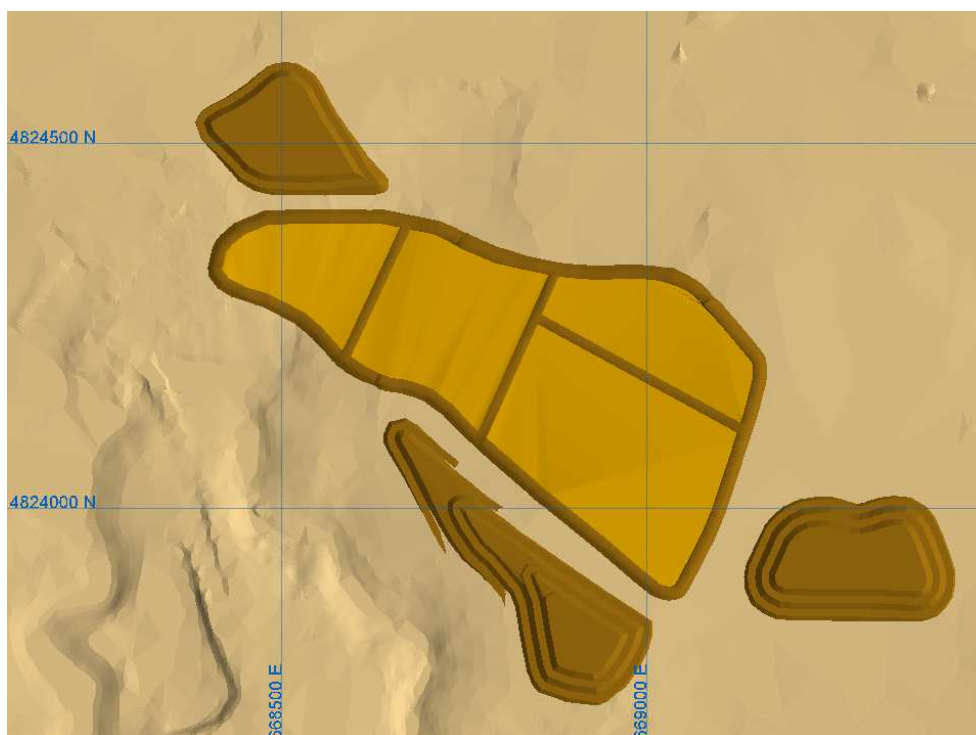
Los lodos, resultado del tratamiento en la planta de mineral, serán bombeados de nuevo al hueco dejado por la explotación mezclados con cemento. Para el sobrante, se realizará un depósito con 4 celdas independientes en la zona central de instalaciones. El depósito recibirá los estériles de planta debidamente inertizados con cal y con cemento.

Instalaciones de residuos mineros.

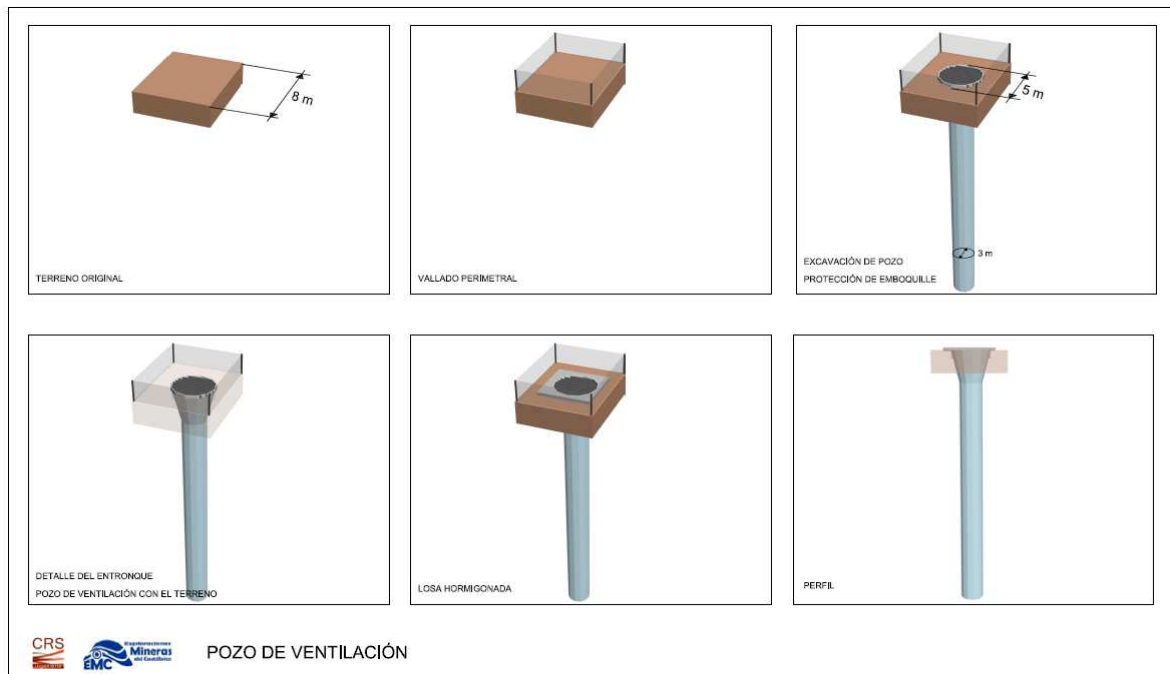
Los ventiladores estarán instalados en profundidad por lo que en superficie se espera una obra mínima que consistirá en una solera de hormigón que ocupará una superficie de 25 m² alrededor del pozo, una malla sobre el pozo que cierre el mismo y un vallado perimetral que proteja la instalación con unas dimensiones de unos 64 m².

Esquema de pozo de ventilación.

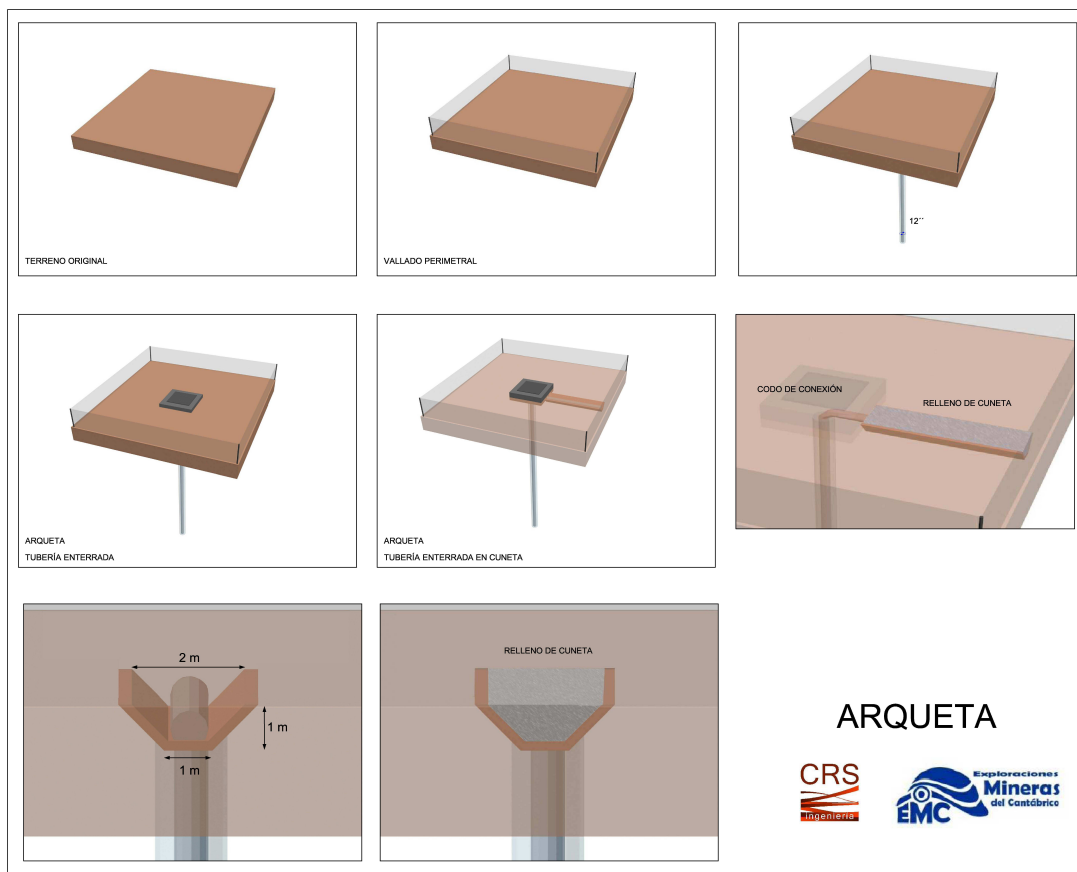
Las instalaciones en superficie serán similares a las de los pozos de ventilación, pero incluirían también conexiones que se realizarán mediante tuberías enterradas. Estas irían alojadas en zanjales en trinchera de aproximadamente 0,5 m. de ancho y 1 m. de profundidad.

Esquema de pozo y zanja de drenaje.

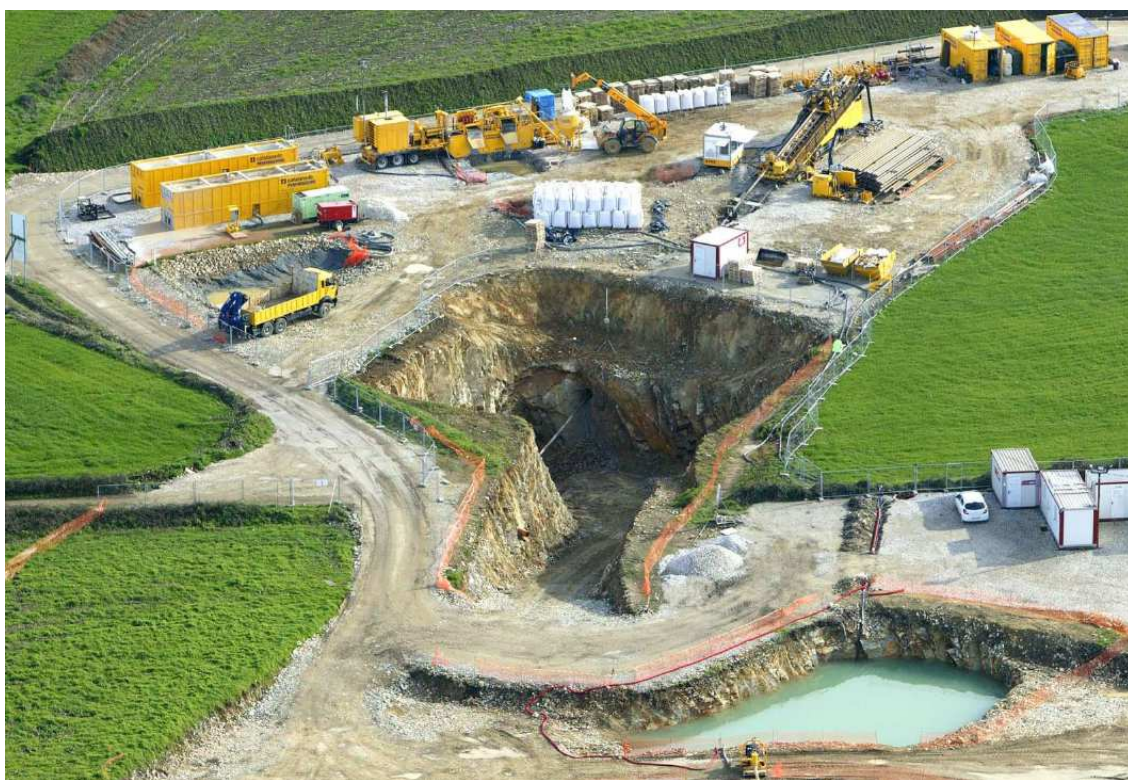
El emisario subterráneo está proyectado en dos tramos rectos. Su construcción se realizará desde la conexión de ambos tramos, necesitando una superficie de unos 1.500 m² para las instalaciones implicadas en su realización.

Construcción de emisario submarino
(Fuente: Catalana de Perforacions. Emisario El Franco)

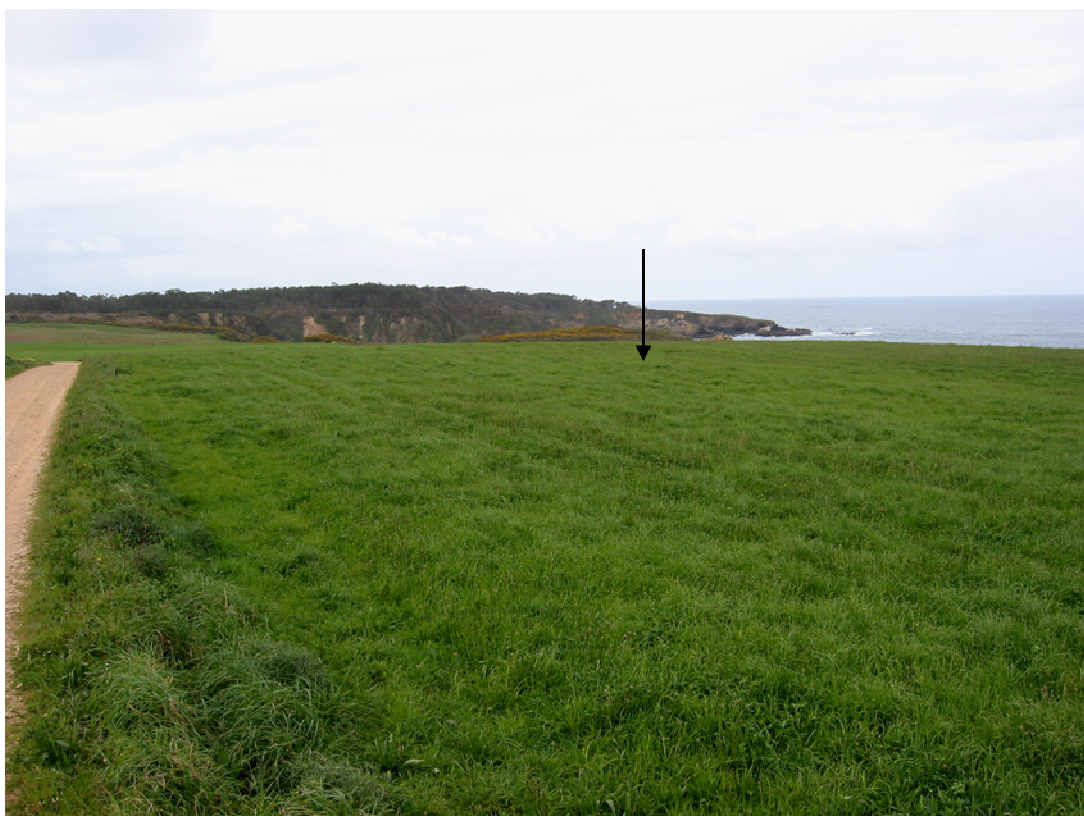
Nº 1. Material lítico de Folguezirón.

Fotografía del área donde se documentaron los materiales líticos.

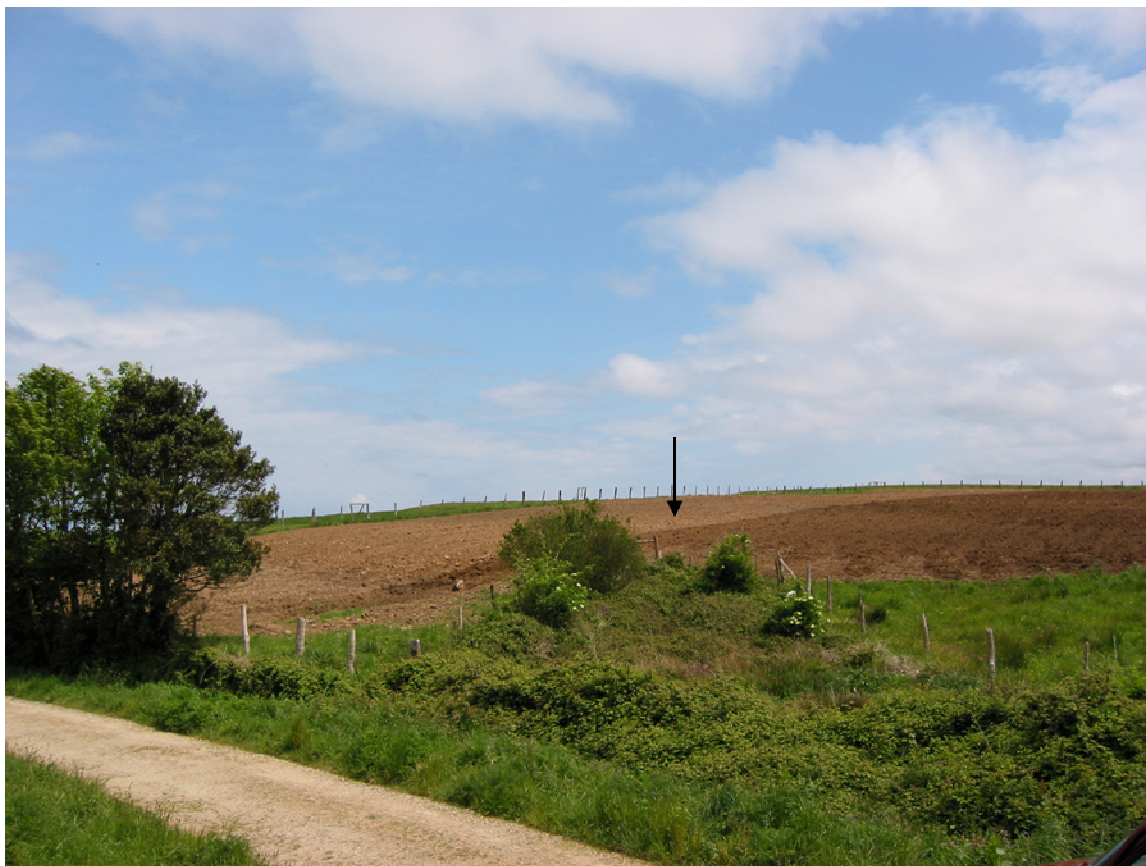
Nº 2. Material lítico de Salave.

Lugar donde se hallaron los materiales líticos.

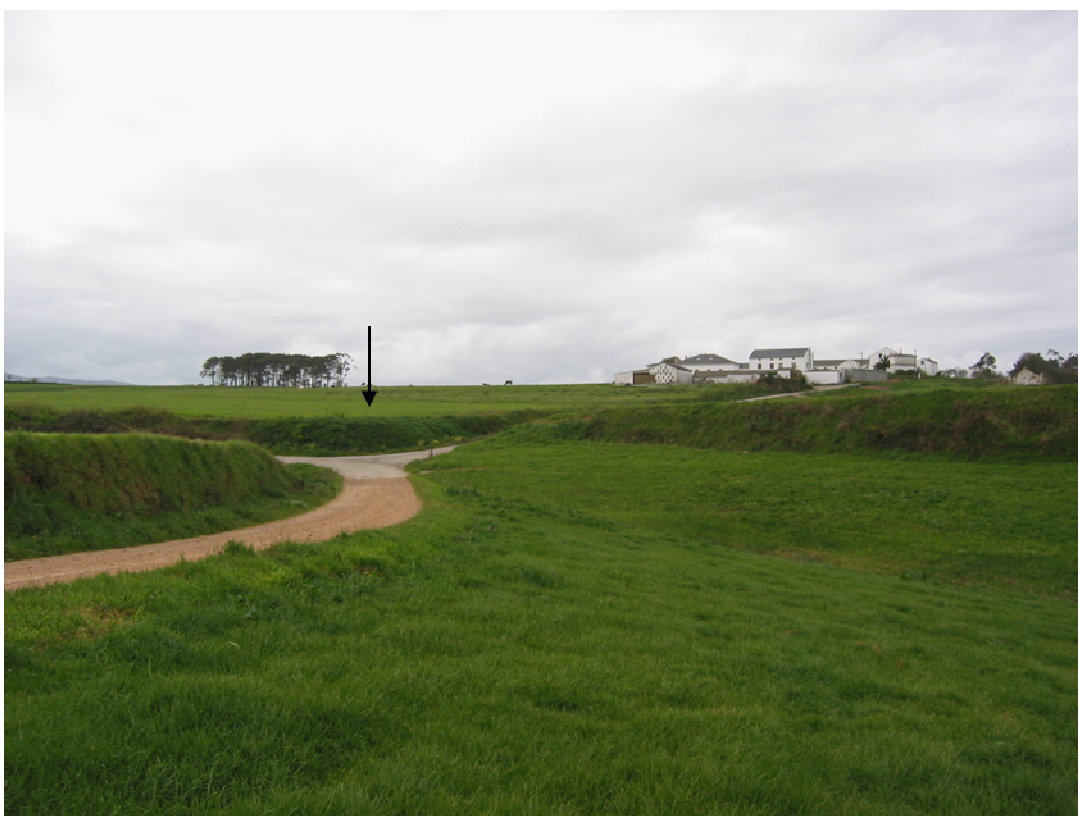
Nº 3. Material lítico de Silva.

Imagen de la zona en que se localizaron los materiales líticos.

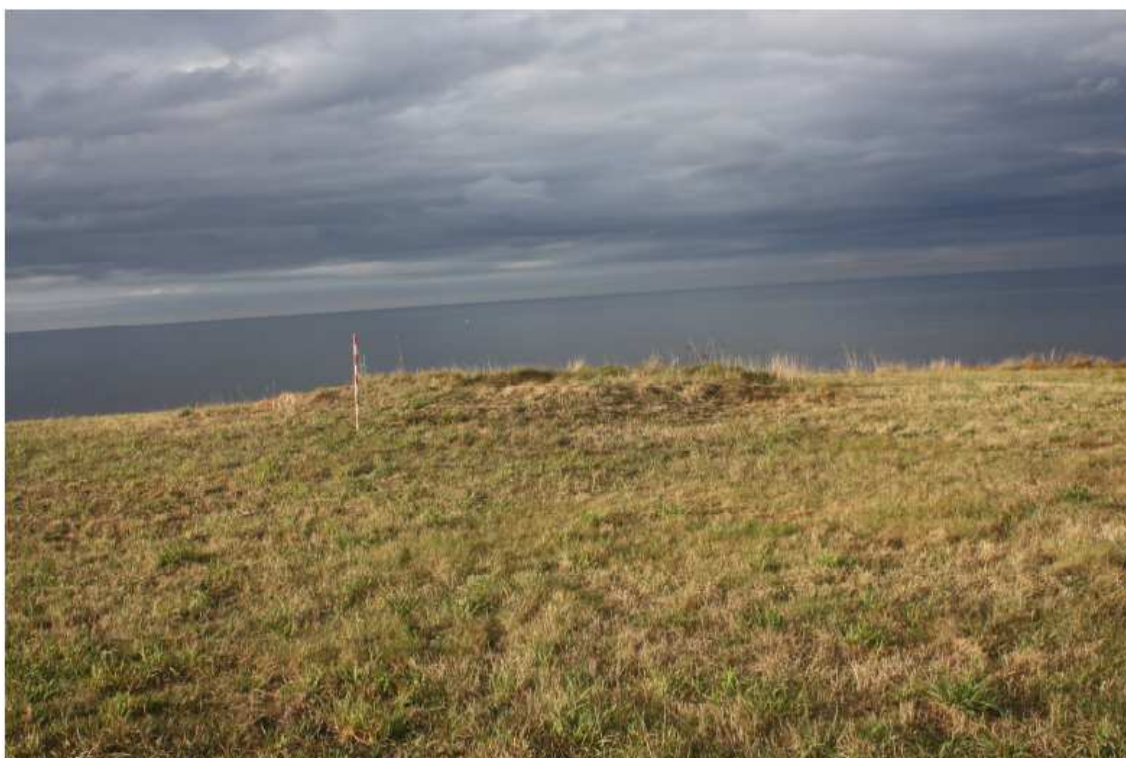
13.1 Estado conservación:	Causas, extensión % y profundidad del deterioro:
Regular	Denudación

Esta posible estructura tumular se halla fuera del ámbito de estudio definida para el área de influencia del Proyecto Salave 2021 pero se recoge en la misma porque parte de su área de protección sí se halla incluida en el perímetro definido.

Nº 4. Túmulo de Punta Arenal (Z.R.A.)

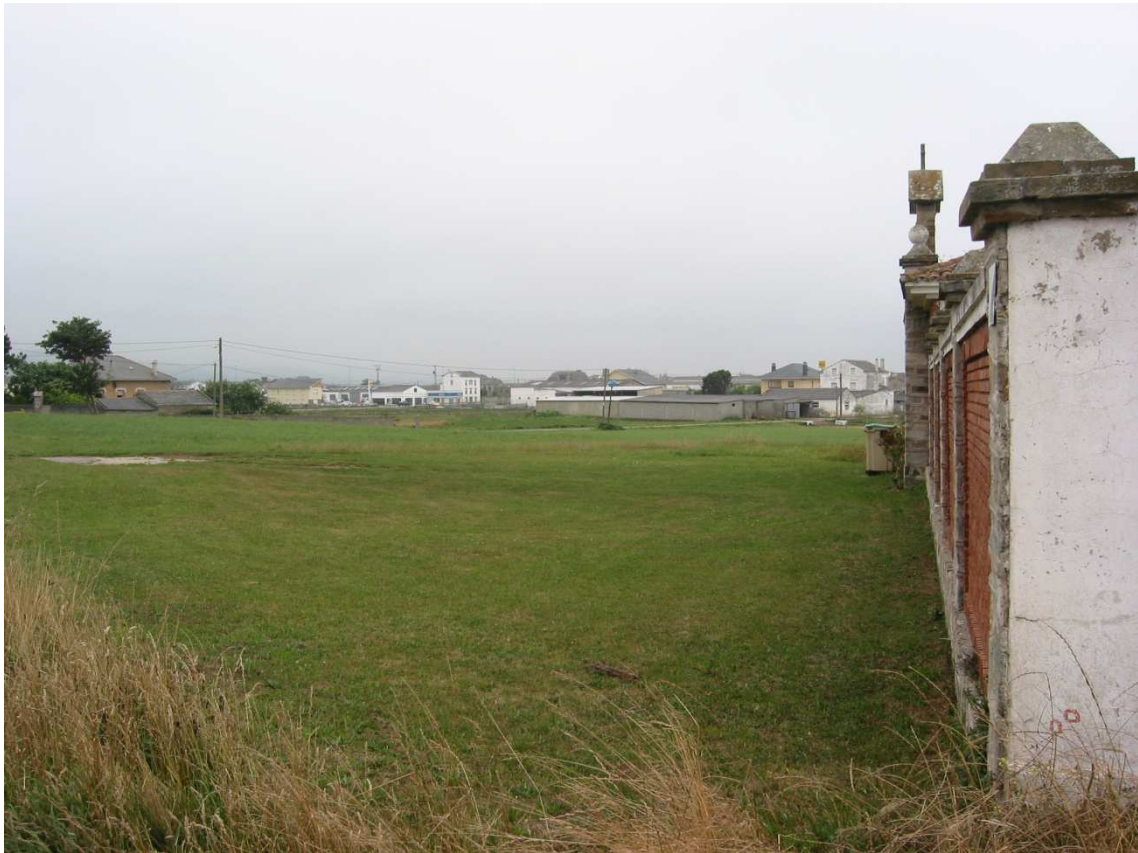
Nº 5. Material lítico de Cotarelo.

13.1 Estado conservación:	Causas, extensión % y profundidad del deterioro:
Área de recogida: Malo	La estratigrafía que contendría los materiales ha sido removida por labores agrícolas

Fotografía del lugar donde se documentaron los materiales líticos junto al cementerio de Salave.

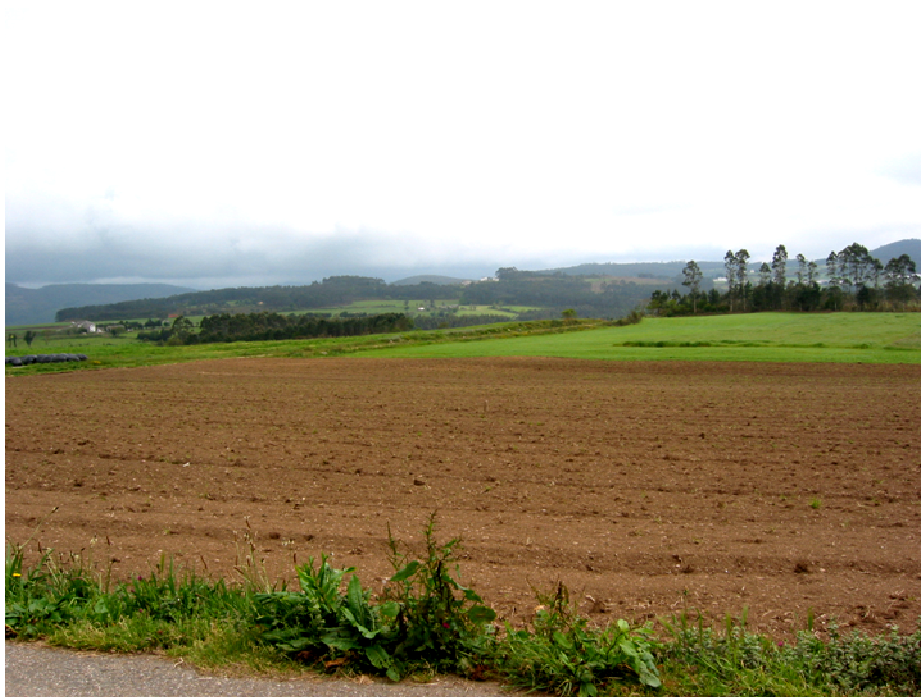
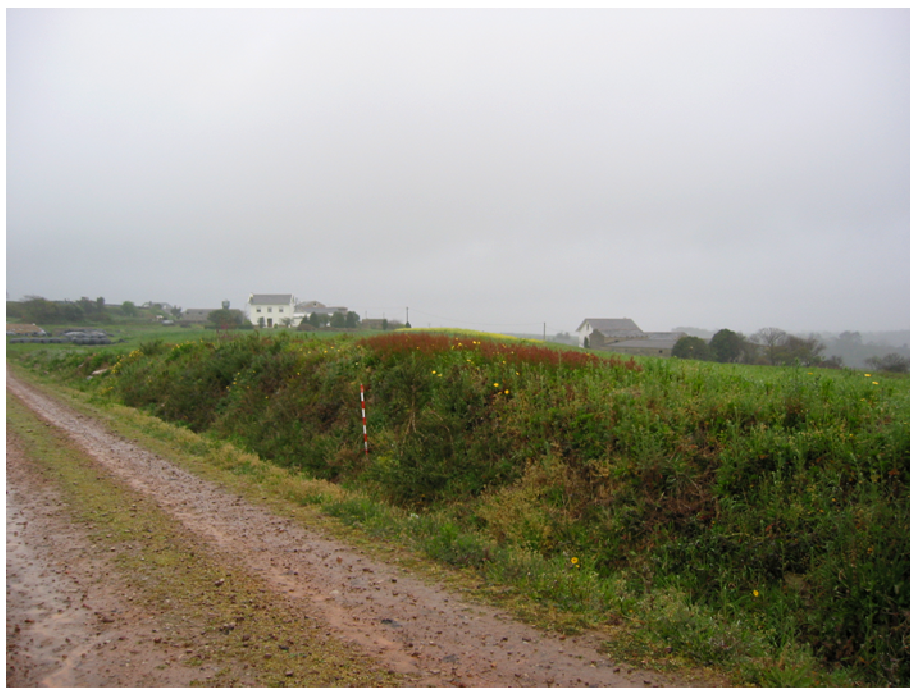
Nº 6. Túmulos del Tombín.

Arriba: túmulo nº 1. Abajo: túmulo nº 2.

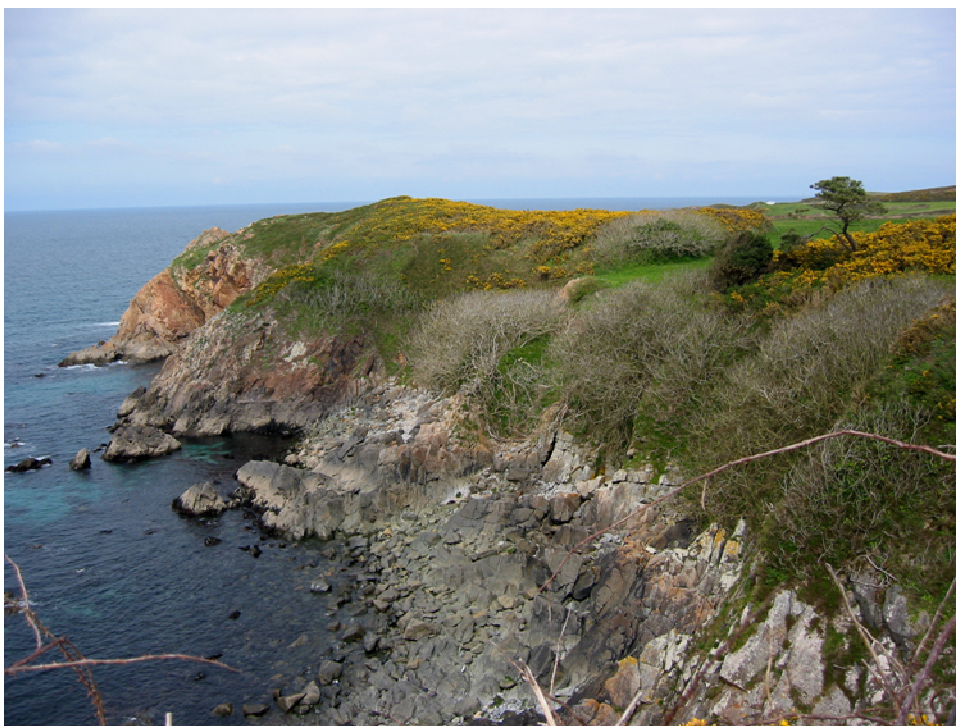
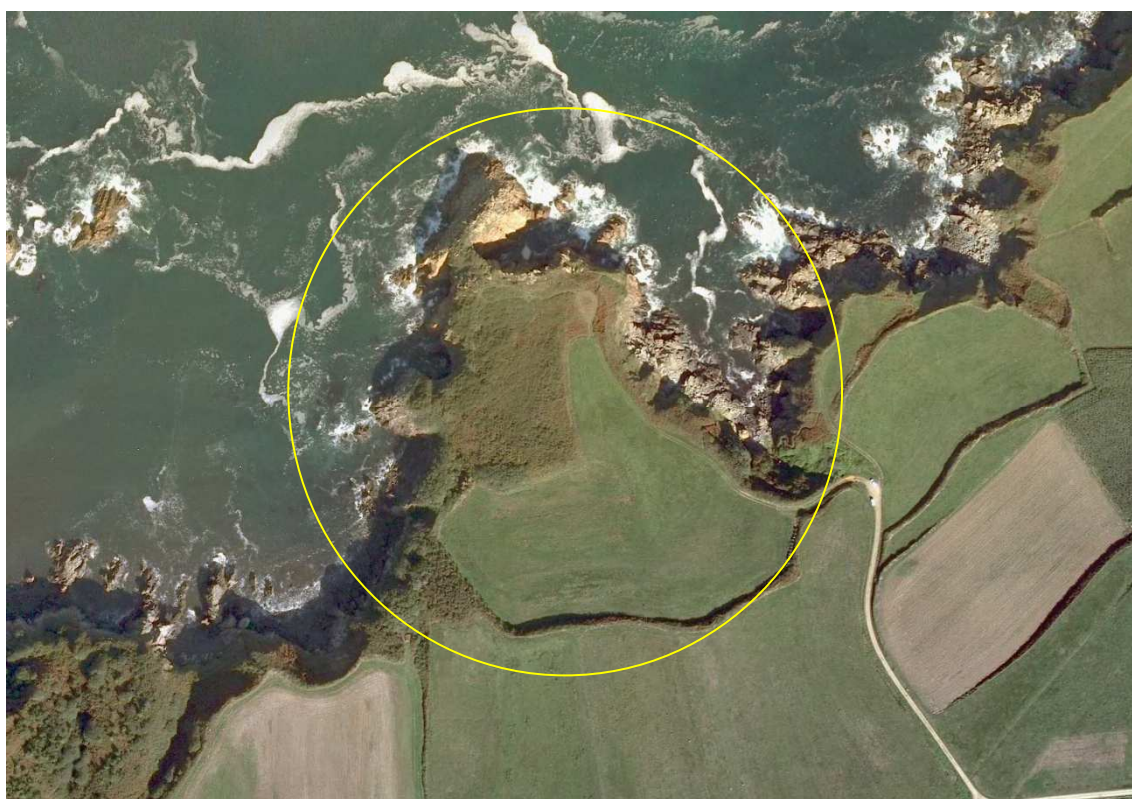
Nº 7. Castro de Castelo. Punta Campega.

13. Conservación:13.1 Estado conservación:
RegularCausas, extensión % y profundidad del deterioro:
Explicación del aparato defensivo.

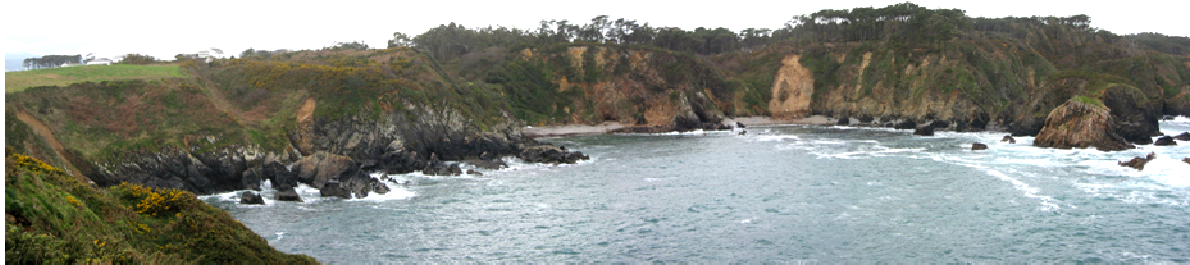
Frente nororiental.

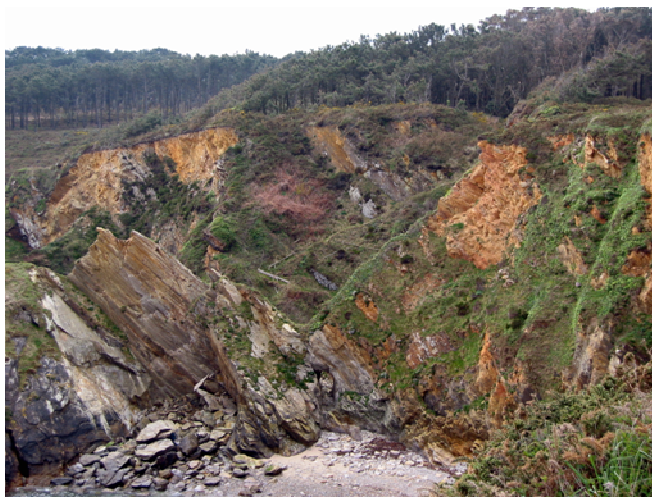
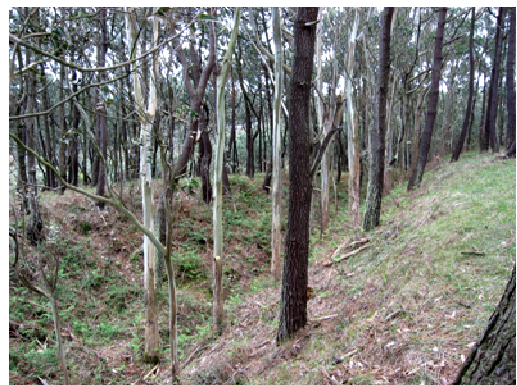
Zanja canal que limita la explotación por el Oeste.

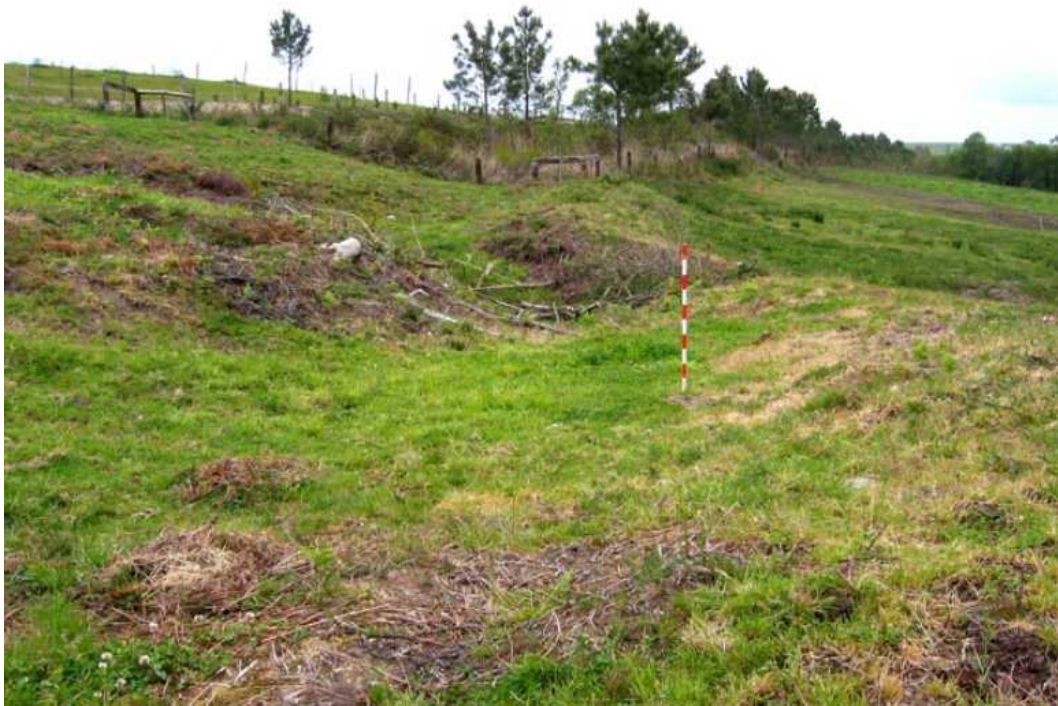
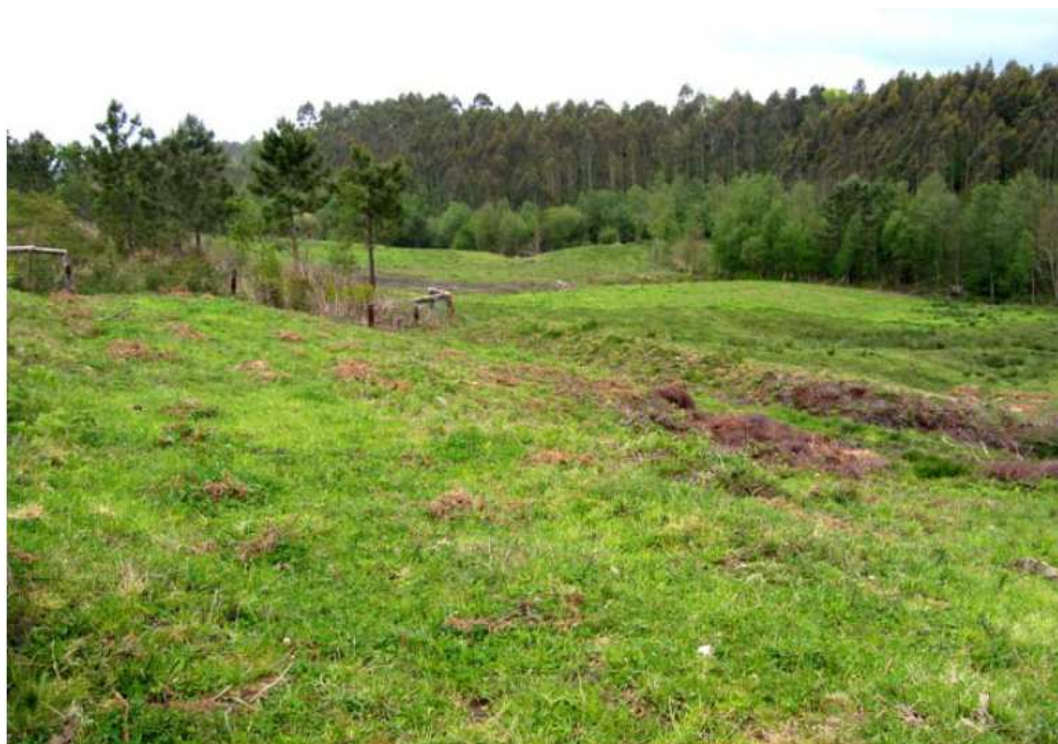
13.1	Estado conservación:	Causas, extensión % y profundidad del deterioro:
	Regular	Obras de infraestructuras, repoblaciones forestales, acción agrícola...

A partir de esta zona la desaparición de toda huella del canal y su tránsito por la planicie de la rasa, circunstancia que hace imposible la definición de un espacio de protección a partir de criterios topográficos, impiden proponer un área concreta de protección. No obstante, debe considerarse que su trazado, desde la última zona indicada, ha de discurrir en sentido aproximado SE-NO para dirigirse hacia las explotaciones de Los Lagos de Silva, cuyo perímetro se encuentra a una cota entre los 40 y los 50 m.”

Nº 11. Canal de Los Lagos en el área de Bustelo,
sector del yacimiento integrado en el área de influencia definida en este estudio.

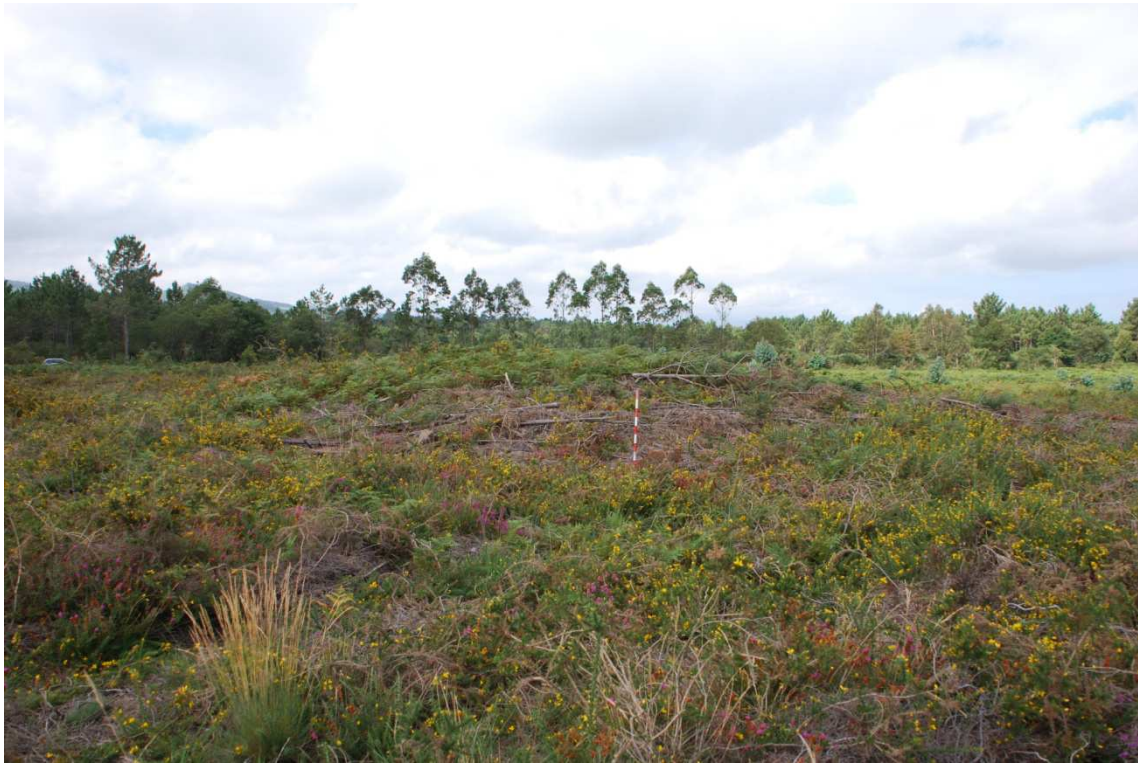
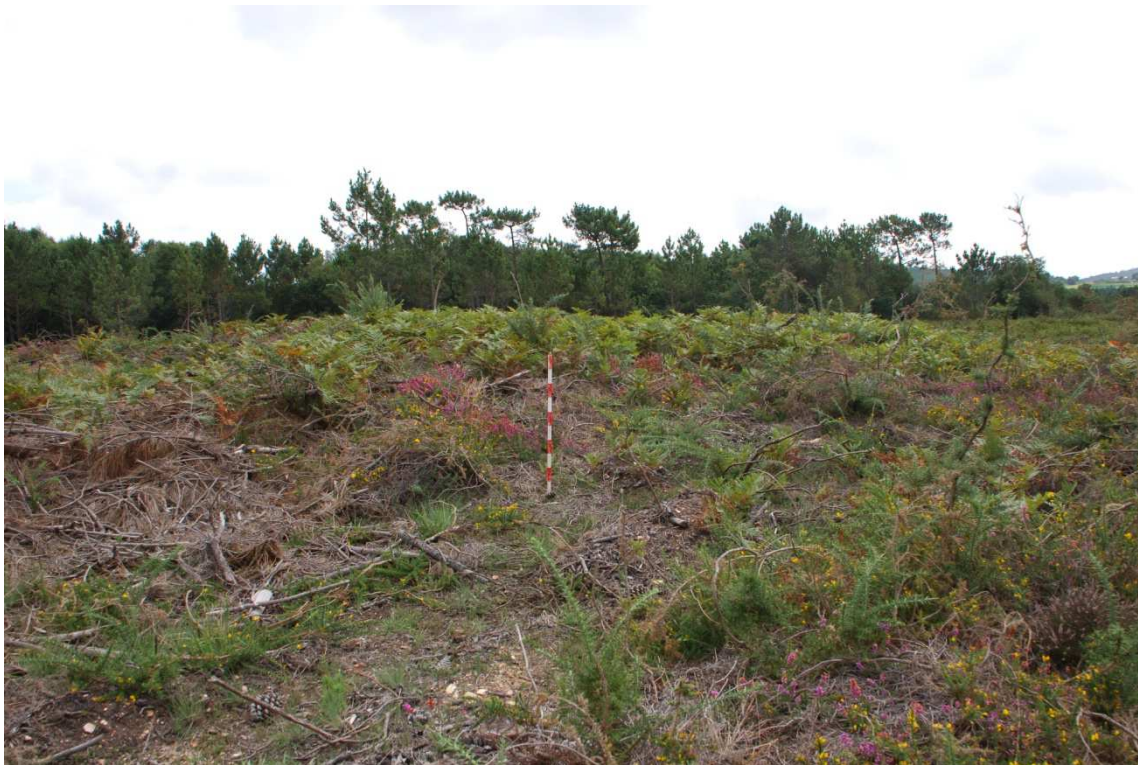
13.1 Estado conservación:	Causas, extensión % y profundidad del deterioro:
Bueno	Hoyos de saqueo, obras de división de fincas, plantación forestal, erosión natural.

Nº 37. Túmulos del Llombu del Trigal.

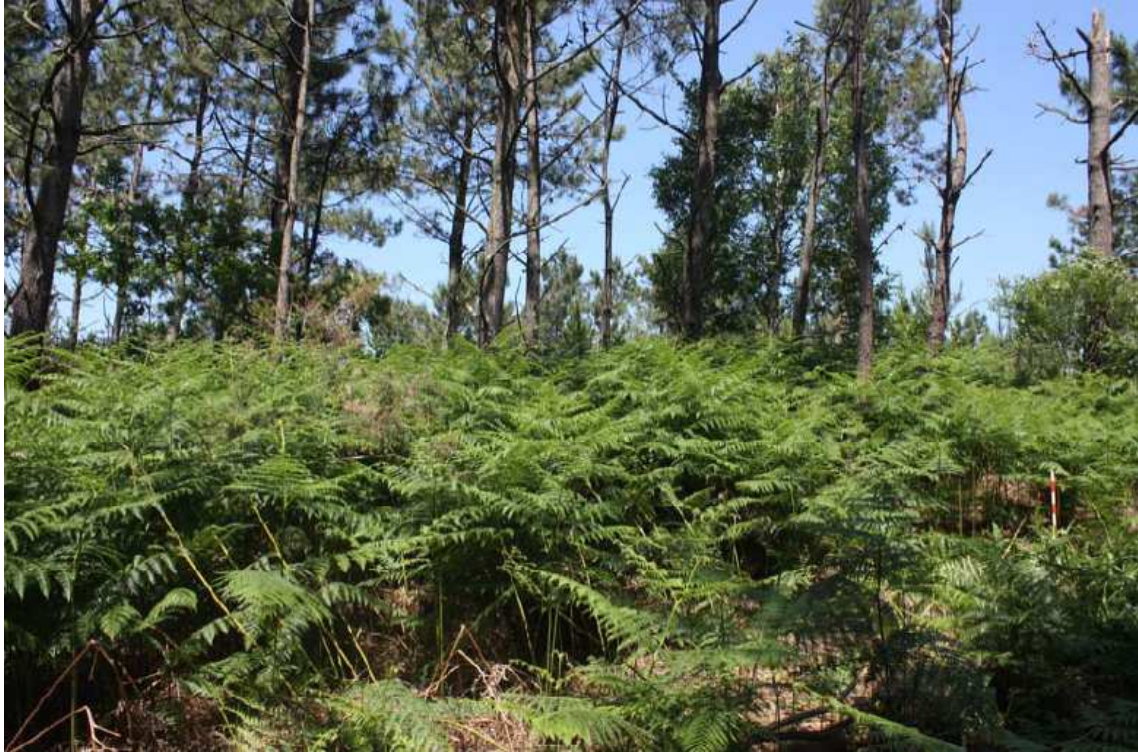
13.1 Estado conservación:	Causas, extensión % y profundidad del deterioro:
Bueno	Se encuentra alterado por la presencia de árboles sobre su masa tumular y la roturación para repoblación.

Nº 38. Túmulo de El Chao. (Foto: R. Montes).

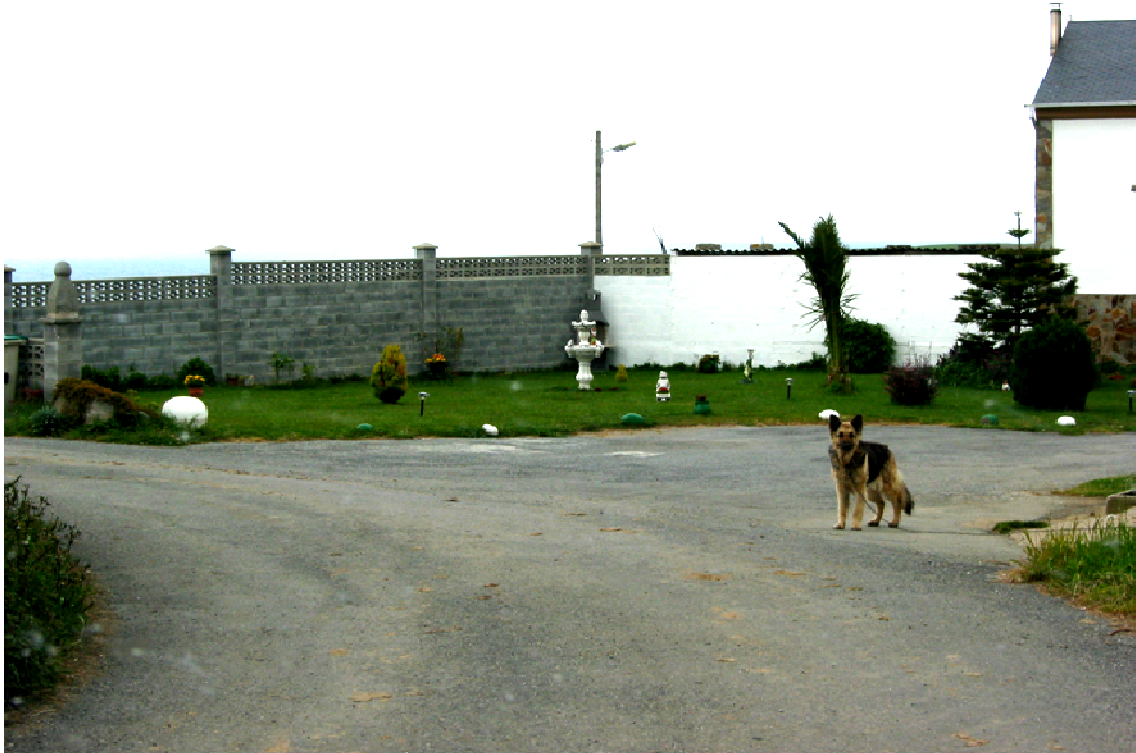
Nº 18IA. San Salvador de Salave.

En el lugar donde presumiblemente se alzaba la antigua iglesia parroquial hoy no es visible resto alguno. El espacio está actualmente dedicado a jardín, en la casa de Balmorto.

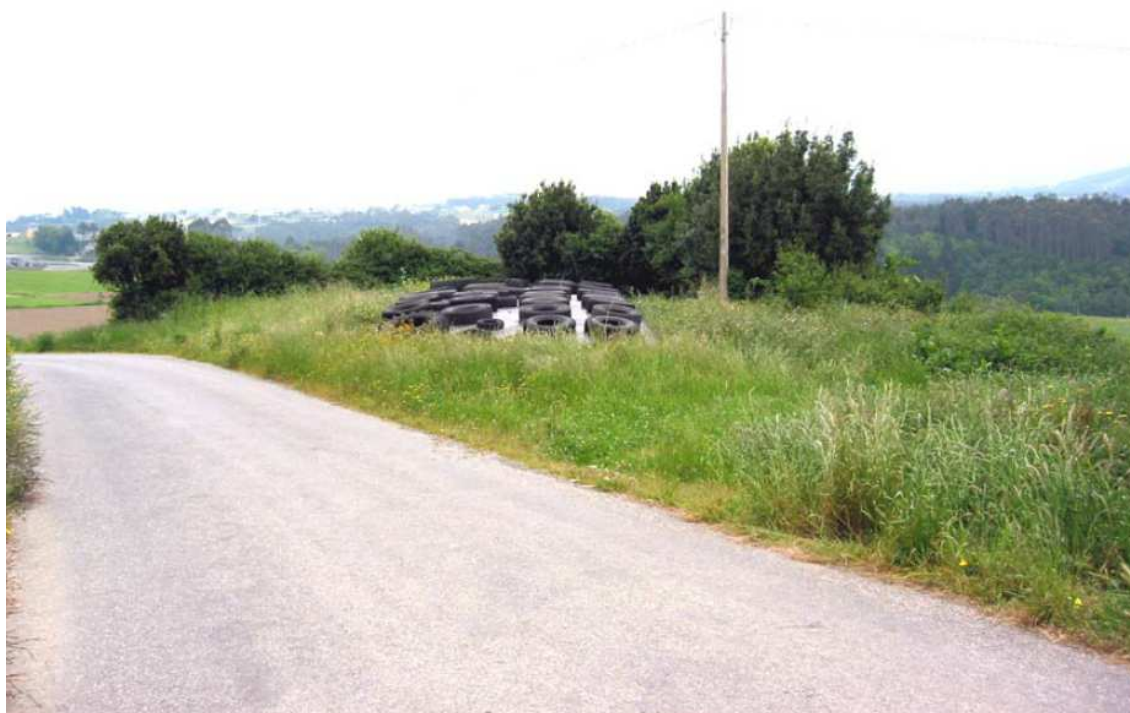
13.1 Estado conservación:	Causas, extensión % y profundidad del deterioro:
No se conservan restos emergentes.	Pista y construcciones.

Nº 23IA. Santa María de Campos.
