PROYECTO SALAVE

Estudio de afecciones al patrimonio cultural

Julio 2021

MSARQVEO
ESTUDIO DE ARQUEOLOGÍA SL

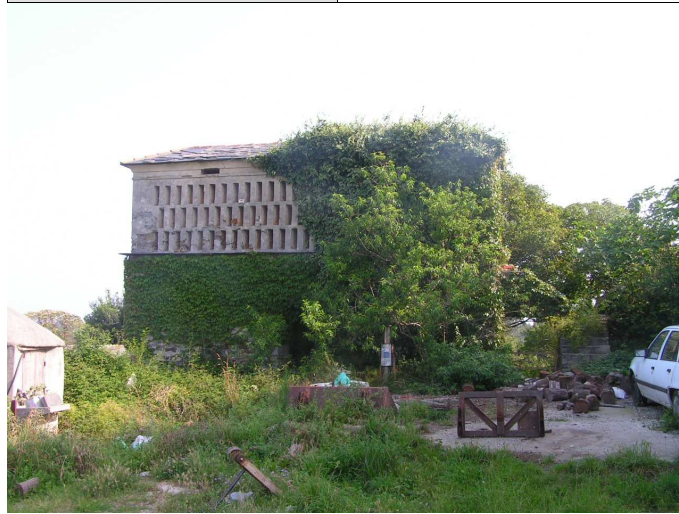
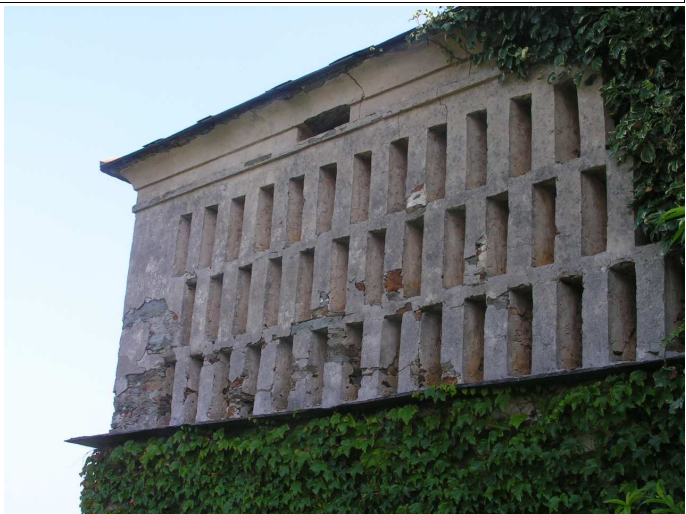
ORIGINAL/HISTÓRICO	CABAZO	BAJOCUBIERTA/BUHARDILLA	
VARIANTE	RIBADEO	RESTO PLANTAS	
Nº DE PLANTAS	2	PRIMERA	
RELACIÓN CON LA CALLE	AISLADO	BAJA	
RELACIÓN CON LA PARCELA	AISLADO	SOTANO Ó SEMISÓTANO	
OCUPACIÓN EN PLANTA	PARCIAL	TODO EL EDIFICIO	EN DESUSO
ANEXOS	CONJUNTO

ESTILO	POPULAR		
ÉPOCA	SIGLO XIX		
AUTOR	Anónimo	PROMOTOR:	
CRITERIOS DE VALORACIÓN	Manifestación notable de técnicas constructivas, formas y tipos tradicionales de la comarca occidental asturiana que conservan su fisonomía tradicional y su vinculación al entorno		
DESCRIPCIÓN, NOTICIAS Y REFERENCIAS HISTÓRICAS	<p>ejemplo de cabazo tipo RIBADEO.</p> <p>Son los ejemplos más antiguos y suntuosos, en los que la cámara, también de planta rectangular, está perforada en todas sus caras por troneras rectas ó abocinadas para evitar al entrada de aves, y en los que el espacio entre “os pes” se dedicaba a bodega ó almacén de aperos. En consecuencia, el tornaratos debía de ser corrido, porque todo el perímetro de la cámara era accesible a los roedores.</p> <p>Todo el conjunto, cámaras baja y alta, se ejecuta con mampostería de pizarra, al aire ó revestida. Se han recogido algunos ejemplos de cuatro niveles funcionales (Cabazo de El Cabiýón). La cubierta remata en cornisa de hiladas desplomadas que, otras veces, da lugar a un alero de media caña bajo el que solían disponerse un palomar con varias bocas de entrada.</p> <p>El acceso a los cabazos se producía, en la mayoría de los casos, desde escaleras adosadas a las cepas, que en muchos ejemplos se han perdido. En las casas más fuertes, al cabazo se accedía desde la propia vivienda (Casa de Novales, por ejemplo).</p> <p>Muchos cabazos presentan una inscripción con la fecha de ejecución, por lo que pueden datarse de forma fidedigna y permiten fechar también los de factura similar.</p>

ESTADO DE CONSERVACION										B Bueno, R Regular, M Malo	
GLOBAL	BUENO		UNIDADES	CUBIERTA	R	PAVIMENTOS	-	PATOLOGÍAS	HUMEDADES		
	ACEPTABLE			ESTRUCTURA	R	ACABADOS	R		DESPLOMES		
	DEFICIENTE	X		FORJADOS	-	INSTALACIONES	-		ASIENTOS		
	RUINA			CARPINTERÍAS	R				OTROS		
INTERVENCIONES											
AÑADIDOS

PROTECCIÓN DEL ELEMENTO	GRADO DE INTERÉS		INTERVENCIONES		URGENCIA	
INTEGRAL	Muy destacado		Consolidación		A corto plazo	
OTROS ELEMENTOS	Destacado	X	Restauración	X	A medio plazo	X
ENTORNO DE PROTECCIÓN	NO		Rehabilitación		A largo plazo	
APROVECHAMIENTO URBANÍSTICO	Sin aprovechamiento					
AMPLIACIÓN / SUPRESIÓN AÑADIDOS	Sin posibilidad de ampliación.		USOS PERMITIDOS	s/ P.G.O.

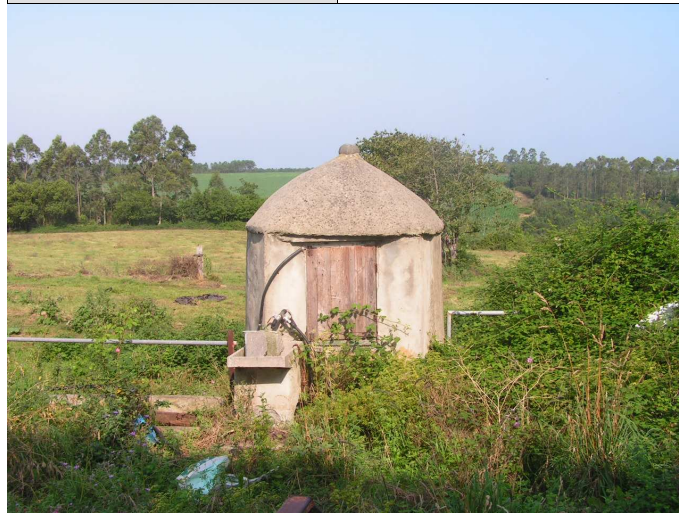
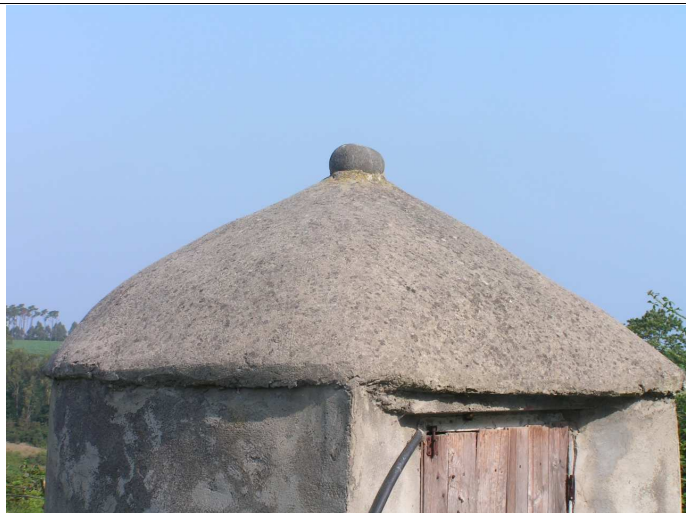
ORIGINAL/HISTÓRICO	POZO	BAJOCUBIERTA/BUHARDILLA	
VARIANTE	BROCAL CUBIERTO CIRCULAR	RESTO PLANTAS	
Nº DE PLANTAS	1	PRIMERA	
RELACIÓN CON LA CALLE	AISLADO	BAJA	
RELACIÓN CON LA PARCELA	AISLADO	SOTANO Ó SEMISÓTANO	
OCUPACIÓN EN PLANTA	PARCIAL	TODO EL EDIFICIO	EN DESUSO
ANEXOS	Bebedero

ESTILO	POPULAR		
ÉPOCA	Indeterminada, prob. PRIMER TERCIO SIGLO XX		
AUTOR	Anónimo	PROMOTOR:	
CRITERIOS DE VALORACIÓN	Manifestación notable de técnicas constructivas, formas y tipos tradicionales de la comarca occidental asturiana que conservan su fisonomía tradicional y su vinculación al entorno		
DESCRIPCIÓN, NOTICIAS Y REFERENCIAS HISTÓRICAS	<p>La excavación era realizada por los poceiros (oficio tradicional que pervivió hasta los años 80) bien en la roca viva ó en terrenos sueltos, ejecutando en estos casos, además, un muro interior circular de mampostería de gran dificultad técnica.</p> <p>El brocal es siempre cerrado, bien de planta circular, cubierto con falsa bóveda, también de mampostería de pizarra (generalmente cónica ó a veces, algo achaparrada) ó bien de planta cuadrada y cubierta piramidal, también en falsa bóveda desplomada.</p> <p>Generalmente disponen de bebederos y lavaderos anexos. Algunos presentan bebederos elaborados a partir de una única pieza de pizarra vaciada. Otros ejemplos presentan lajas de pizarra de grandes dimensiones cerrando la propia boca del pozo, que se cierra con una portilla de madera y alrededor de la cuál suelen disponerse resaltes ó mesetas “pra pousar el caldeiro”.</p> <p>Se han recogido algunos ejemplos de pozos integrados en las propias edificaciones (muros de las casas, pajares, etc.)</p>

GLOBAL	BUENO		UNIDADES	CUBIERTA	R	PAVIMENTOS	-	PATOLOGÍAS	HUMEDADES	
	ACEPTABLE			ESTRUCTURA	R	ACABADOS	R		DESPLONES	
	DEFICIENTE	X		FORJADOS	-	INSTALACIONES	-		ASIENTOS	
	RUINA			CARPINTERÍAS	R				OTROS	Desconchados
INTERVENCIONES										
AÑADIDOS

PROTECCIÓN DEL ELEMENTO	GRADO DE INTERÉS	INTERVENCIONES	URGENCIA
INTEGRAL	Muy destacado	Consolidación	X A corto plazo
OTROS ELEMENTOS	Destacado	Restauración	A medio plazo
ENTORNO DE PROTECCIÓN	NO	Apreciable	X A largo plazo
APROVECHAMIENTO URBANÍSTICO	Sin aprovechamiento		
AMPLIACIÓN / SUPRESIÓN AÑADIDOS	Sin posibilidad de ampliación.	USOS PERMITIDOS	s/ P.G.O.

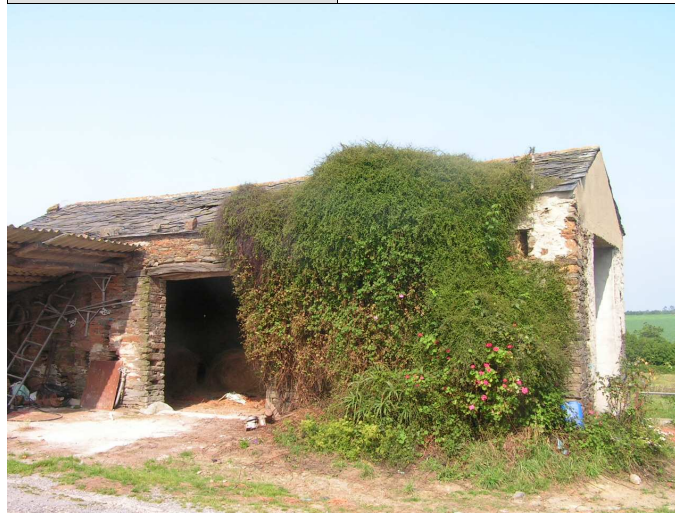
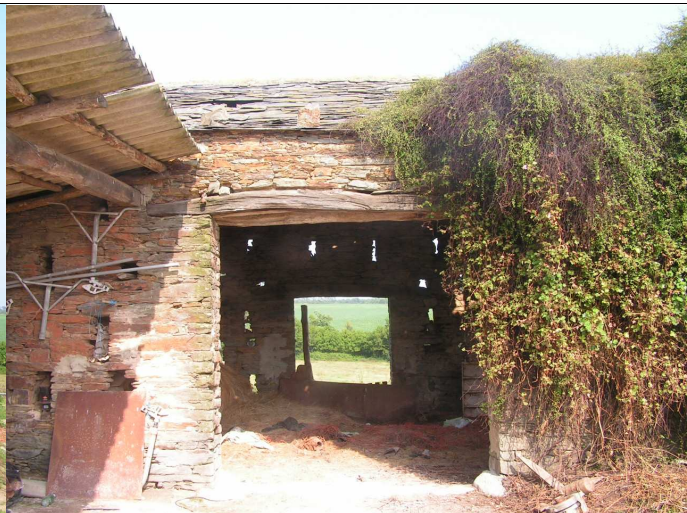
ORIGINAL/HISTÓRICO	PAJAR	BAJOCUBIERTA/BUHARDILLA	
VARIANTE	DE TRONERAS	RESTO PLANTAS	
Nº DE PLANTAS	1	PRIMERA	
RELACIÓN CON LA CALLE	AISLADO	BAJA	
RELACIÓN CON LA PARCELA	AISLADO	SOTANO Ó SEMISÓTANO	
OCUPACIÓN EN PLANTA	PARCIAL	TODO EL EDIFICIO	AGROPECUARIOS
ANEXOS

ESTILO	POPULAR		
ÉPOCA	Indeterminada, prob. PRIMER TERCIO SIGLO XX		
AUTOR	Anónimo	PROMOTOR:	
CRITERIOS DE VALORACIÓN	Manifestación notable de técnicas constructivas, formas y tipos tradicionales de la comarca occidental asturiana que conservan su fisonomía tradicional y su vinculación al entorno		
DESCRIPCIÓN, NOTICIAS Y REFERENCIAS HISTÓRICAS	<p>Ejemplo de PAJA R DE TRONERAS.</p> <p>De planta rectangular y cubierta a dos aguas, con luces transversales en torno a los 6-8 metros, resueltas mediante cerchas sencillas de pares y tirante de madera, casi siempre sin péndola.</p> <p>Los muros son de mampostería de pizarra y cuarcita y la ventilación se produce por la puerta ó por las juntas de la cubierta y mediante troneras de planta rectangular (ó trapezoidal, para impedir la entrada de las aves) dispuestas al tresbolillo sobre las fachadas, que estéticamente refuerzan la percepción de la robustez de las fábricas y del volumen del pajar. Habitualmente están revestidos on un mortero de cal que, por su poco espesor, no llega a cubrir las irregularidades de la fábrica y deja al descubierto algunos mampuestos, confiriéndoles a los paramentos un aspecto de hormigón ciclópeo.</p> <p>En otros casos la mampostería queda vista ó, más raramente, encalada.</p> <p>El portón de acceso, amplio para la entrada dos bois, ó, más modernamente, del tractor, se resuelven mediante puertas abatibles de listones.</p>

ESTADO DE CONSERVACION										
GLOBAL	BUENO		UNIDADES	CUBIERTA	R	PAVIMENTOS		PATOLOGÍAS	HUMEDADES	
	ACEPTABLE			ESTRUCTURA	R	ACABADOS	R		DESPLOMES	
	DEFICIENTE	X		FORJADOS		INSTALACIONES			ASIENTOS	
	RUINA			CARPINTERÍAS	R				OTROS	Desconchados
INTERVENCIONES										
AÑADIDOS		Cabanon adosado con cubierta de fibrocemento.

PROTECCIÓN DEL ELEMENTO	GRADO DE INTERÉS	INTERVENCIONES	URGENCIA
AMBIENTAL	Muy destacado	Consolidación	A corto plazo
OTROS ELEMENTOS	Destacado	Restauración	A medio plazo
ENTORNO DE PROTECCIÓN	NO	Rehabilitación	A largo plazo
APROVECHAMIENTO URBANÍSTICO	P.G.O.		
AMPLIACIÓN / SUPRESIÓN AÑADIDOS			USOS PERMITIDOS
		Núcleo Rural, s/ P.G.O.

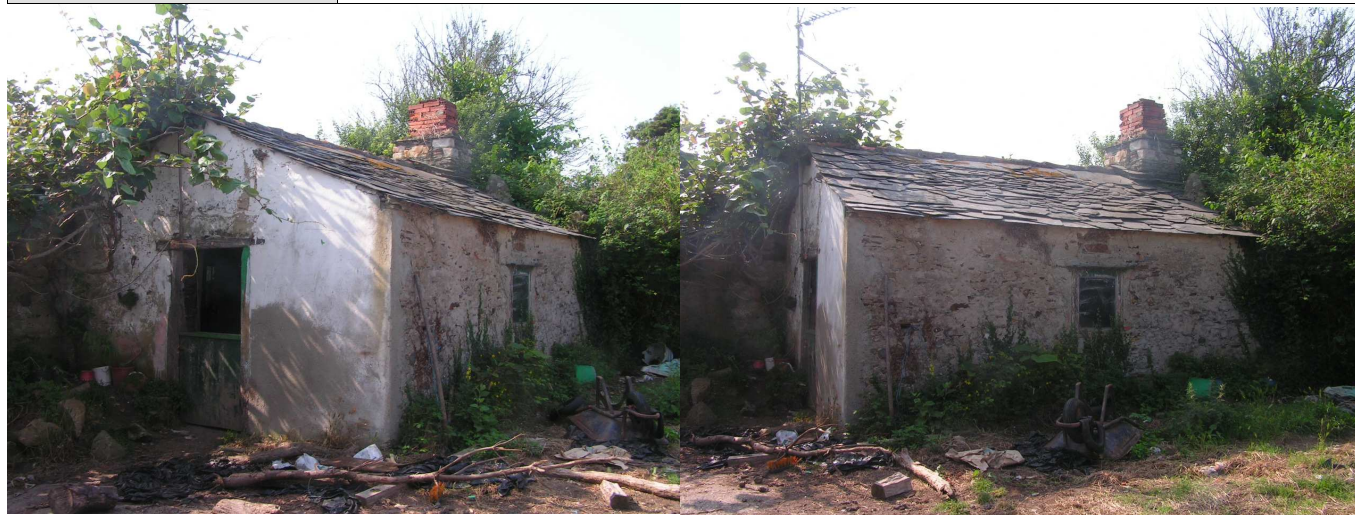
ORIGINAL/HISTÓRICO	BODEGA	BAJOCUBIERTA/BUHARDILLA	
VARIANTE		RESTO PLANTAS	
Nº DE PLANTAS	1	PRIMERA	
RELACIÓN CON LA CALLE	AISLADO	BAJA	
RELACIÓN CON LA PARCELA	AISLADO	SOTANO Ó SEMISÓTANO	
OCUPACIÓN EN PLANTA	PARCIAL	TODO EL EDIFICIO	EN DESUSO
ANEXOS

ESTILO	POPULAR		
ÉPOCA	Indeterminado, posiblemente SIGLO XX		
AUTOR	Anónimo	PROMOTOR:	
CRITERIOS DE VALORACIÓN	Manifestación notable de técnicas constructivas, formas y tipos tradicionales de la comarca occidental asturiana que conservan su fisonomía tradicional y su vinculación al entorno		
DESCRIPCIÓN, NOTICIAS Y REFERENCIAS HISTÓRICAS	<p>Los hornos eran construcciones destinadas a la cocción del pan, vinculadas de diversas formas a la vivienda, integrados en ella ó en la BODEGA, que es una dependencia de planta rectangular de pequeñas dimensiones, en torno a 6x4 m2, con cubierta a dos aguas, que es el taller de la casería (dónde se realizan, a cubierto, los trabajos y reparaciones necesarios: carpintería, cerrajería, etc., incluso el despiece del cerdo durante la matanza) ó, por el contrario, en el exterior de la misma, como elemento independiente a modo de ábside, cilíndrico, en la mayoría de los casos, ó prismático.</p> <p>Si bien algunos de estos elementos son del máximo interés, las chimeneas (chaminías) carecen de la riqueza de diseño ó de detalle que se encuentran en otras comarcas próximas, como los Oscos.</p>

GLOBAL	BUENO		UNIDADES	CUBIERTA	R	PAVIMENTOS	-	PATOLOGÍAS	HUMEDADES		X
	ACEPTABLE			ESTRUCTURA	R	ACABADOS	M		DESPLONES		X
	DEFICIENTE	X		FORJADOS	-	INSTALACIONES	-		ASIENTOS		
	RUINA			CARPINTERÍAS	M				OTROS	Desconchados	
INTERVENCIONES											
AÑADIDOS		Chimenea de ladrillo.

PROTECCIÓN DEL ELEMENTO	GRADO DE INTERÉS	INTERVENCIONES	URGENCIA
PARCIAL	Muy destacado	Consolidación	X A corto plazo
OTROS ELEMENTOS	Destacado	X Restauración	A medio plazo
ENTORNO DE PROTECCIÓN	SI	Apreciable	Rehabilitación
APROVECHAMIENTO URBANÍSTICO	Sin aprovechamiento		
AMPLIACIÓN / SUPRESIÓN AÑADIDOS	Sin posibilidad de ampliación.		USOS PERMITIDOS
			Núcleo Rural, según P.G.O.

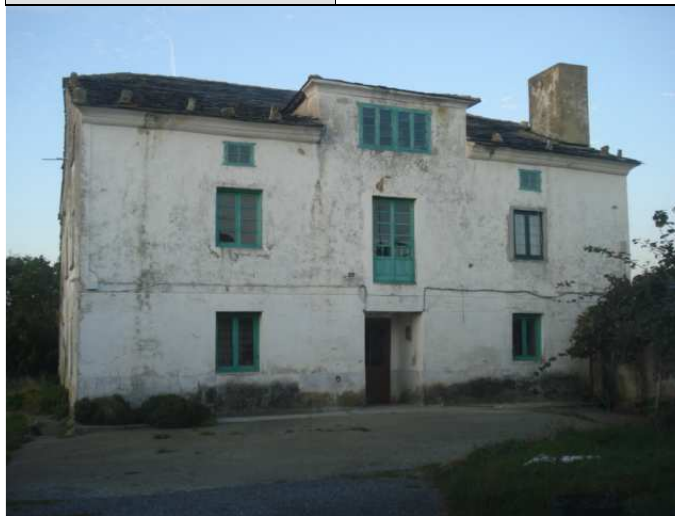
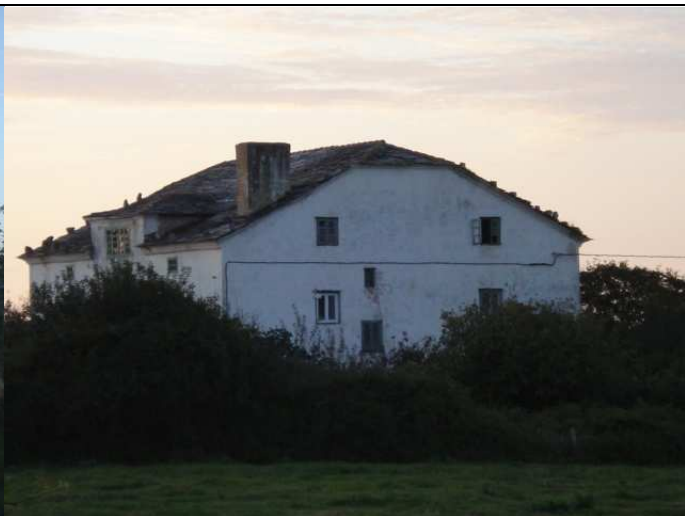
ORIGINAL/HISTÓRICO	VIVIENDA	BAJOCUBIERTA/BUHARDILLA	
VARIANTE	CASA BLOQUE	RESTO PLANTAS	
Nº DE PLANTAS	2 Y DESVÁN	PRIMERA	
RELACIÓN CON LA CALLE	AISLADO	BAJA	
RELACIÓN CON LA PARCELA	AISLADO	SOTANO Ó SEMISÓTANO	
OCUPACIÓN EN PLANTA	PARCIAL	TODO EL EDIFICIO	RESIDENCIAL
ANEXOS	CABAZO, CABANOIS, PAJAR

ESTILO	POPULAR		
ÉPOCA	Indeterminado; prob. 1º TERCIO SIGLO XX		
AUTOR	Anónimo	PROMOTOR:	
CRITERIOS DE VALORACIÓN	Manifestación notable de técnicas constructivas, formas y tipos tradicionales de la comarca occidental asturiana que conservan su fisonomía tradicional y su vinculación al entorno		
DESCRIPCIÓN, NOTICIAS Y REFERENCIAS HISTÓRICAS	<p>CASA BLOQUE monumental. Suelen ser casas acomodadas y se distribuyen igualmente por la zona de la montaña y por la de la marina. La planta es de grandes dimensiones y muy próxima al cuadrado, por lo que dan lugar un volumen enorme de dos plantas y desván con sotabanco, con cubierta a dos aguas, y construido por muros perimetrales de mampostería de pizarra y cuarcita y otros interiores transversales (que, en planta baja, solían independizar la cocina de otras dependencias, como cuadras ó cabanois), en los que se abren ventanas de pequeño tamaño (para mejorar el balance térmico de la vivienda) a haces exteriores, rematando la fachada en un alero de media caña.</p> <p>Las fachadas de los hastiales suelen ser las más imponentes y en ellas se suelen abrir huecos de mayor tamaño, balcones y galerías. Estos muros hastiales pueden presentar el “curume” en chaflán, para que este muro, el testero, no alcance una altura excesiva frente a las acciones del viento.</p> <p>En muchos casos la cubierta presenta un gran buhardillón localizado en el desván, en el centro de la fachada principal, en el eje de simetría de la planta, en el que se sitúa la escalera y frente a ésta.</p>

GLOBAL	BUENO	X	UNIDADES	CUBIERTA	R	PAVIMENTOS	-	PATOLOGÍAS	HUMEDADES	
	ACEPTABLE			ESTRUCTURA	-	ACABADOS	R		DESPLOMES	
	DEFICIENTE			FORJADOS	-	INSTALACIONES	-		ASIENTOS	
	RUINA			CARPINTERÍAS	R				OTROS	
INTERVENCIONES										
AÑADIDOS

PROTECCIÓN DEL ELEMENTO	GRADO DE INTERÉS	INTERVENCIONES	URGENCIA
INTEGRAL	Muy destacado	Consolidación	X A corto plazo
OTROS ELEMENTOS	Destacado	X Restauración	A medio plazo
ENTORNO DE PROTECCIÓN	SI	Apreciable	Rehabilitación
APROVECHAMIENTO URBANÍSTICO	El derivado del PGO.		
AMPLIACIÓN / SUPRESIÓN AÑADIDOS	Sin posibilidad de ampliación.	USOS PERMITIDOS	Núcleo Rural, según P.G.O.

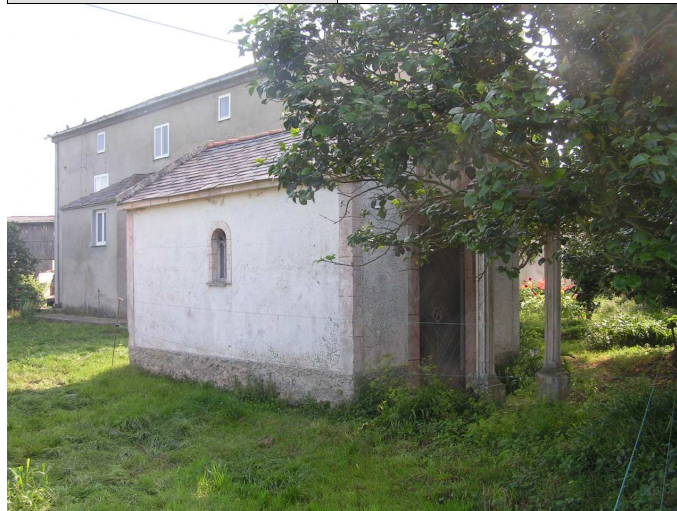
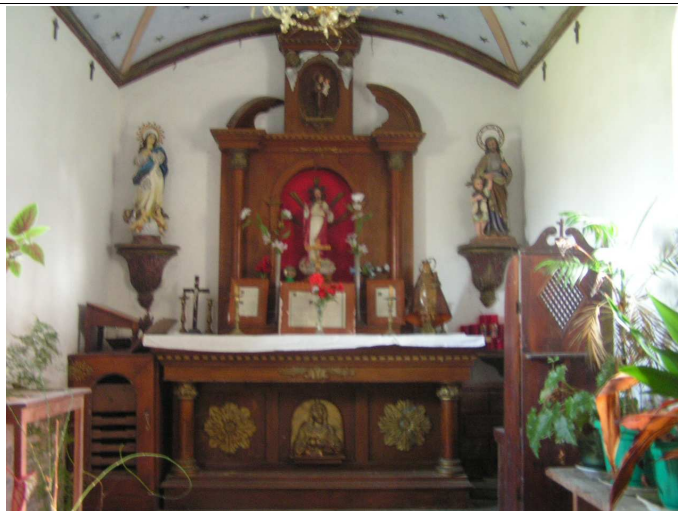
ORIGINAL/HISTÓRICO	ERMITA RURAL	BAJOCUBIERTA/BUHARDILLA	
VARIANTE		RESTO PLANTAS	
Nº DE PLANTAS	1	PRIMERA	
RELACIÓN CON LA CALLE	AISLADO	BAJA	
RELACIÓN CON LA PARCELA	AISLADO	SOTANO Ó SEMISÓTANO	
OCUPACIÓN EN PLANTA	PARCIAL	TODO EL EDIFICIO	RELIGIOSO
ANEXOS

ESTILO	POPULAR
ÉPOCA	S. XX
AUTOR	PROMOTOR:
CRITERIOS DE VALORACIÓN	Ermita rural.
DESCRIPCIÓN, NOTICIAS Y REFERENCIAS HISTÓRICAS	Ermita rural de época relativamente reciente, de planta rectangular, con cubierta a dos aguas y portico de pilares de hormigón.
BIBLIOGRAFÍA

PROTECCIÓN DEL ELEMENTO	GRADO DE INTERÉS	INTERVENCIONES	URGENCIA
INTEGRAL	Muy destacado	Consolidación	A corto plazo
OTROS ELEMENTOS	AJUAR	Restauración	A medio plazo
ENTORNO DE PROTECCIÓN	NO	Rehabilitación	A largo plazo
APROVECHAMIENTO URBANÍSTICO	Sin aprovechamiento		
AMPLIACIÓN / SUPRESIÓN AÑADIDOS	USOS PERMITIDOS		
	Reigioso

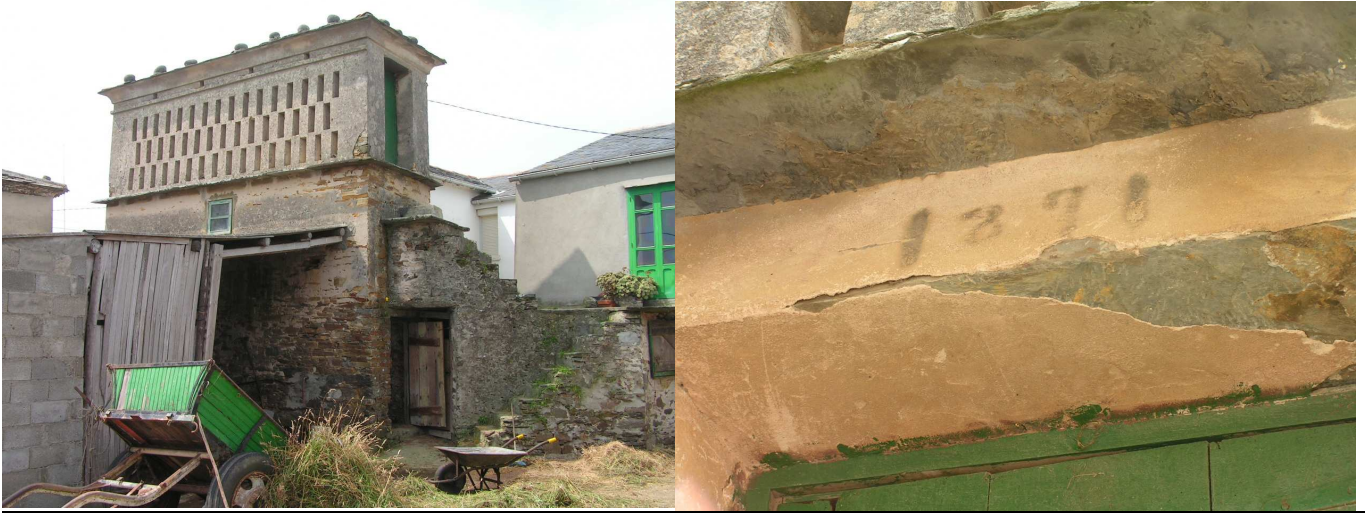
TIPOLOGÍA		USO/APROVECHAMIENTO ACTUAL	
ORIGINAL/HISTÓRICO	CABAZO	BAJOCUBIERTA/BUHARDILLA	
VARIANTE	RIBADEO	RESTO PLANTAS	
Nº DE PLANTAS	2	PRIMERA	
RELACIÓN CON LA CALLE	AISLADO	BAJA	
RELACIÓN CON LA PARCELA	AISLADO	SOTANO Ó SEMISÓTANO	
OCUPACIÓN EN PLANTA	PARCIAL	TODO EL EDIFICIO	EN DESUSO
ANEXOS

ESTILO	POPULAR		
ÉPOCA	1878 (INSCRIPCION)		
AUTOR	Anónimo	PROMOTOR:	
CRITERIOS DE VALORACIÓN	Manifestación notable de técnicas constructivas, formas y tipos tradicionales de la comarca occidental asturiana que conservan su fisonomía tradicional y su vinculación al entorno		
DESCRIPCIÓN, NOTICIAS Y REFERENCIAS HISTÓRICAS	<p>Cabazo tipo RIBADEO. Son los ejemplos más antiguos y suntuosos, en los que la cámara, también de planta rectangular, está perforada en todas sus caras por troneras abocinadas (de forma que no pueden entrar los pájaros ni salirse las mazorcas de maíz), y en los que el espacio entre “os pes” se dedicaba a bodega ó almacén de aperos. En consecuencia, el tornaratos debía de ser corrido, porque todo el perímetro de la cámara era accesible a los roedores. Todo el conjunto, cámaras baja y alta, se ejecuta con mampostería de pizarra, al aire ó revestida, y se cubrçia mediante bovedas de cañón de mampostería. Se han recogido algunos ejemplos de cuatro niveles funcionales (Cabazo de El Cabiyón). La cubierta remata en cornisa de hiladas desplomadas que, otras veces, da lugar a un alero de media caña bajo el que solían disponerse un palomar con varias bocas de entrada.</p> <p>El acceso se producía, en la mayoría de los casos, desde escaleras adosadas a las cepas, que en muchos ejemplos se han perdido. En las casas más fuertes, al cabazo se accedía desde la propia vivienda (Casa de Novales, por ejemplo).</p> <p>Muchos cabazos presentan una inscripción con la fecha de ejecución, por lo que pueden datarse de forma fidedigna y permiten fechar también los de factura similar.</p>

PROTECCIÓN DEL ELEMENTO	GRADO DE INTERÉS		INTERVENCIONES	URGENCIA	
INTEGRAL	Muy destacado	X	Consolidación	A corto plazo	
OTROS ELEMENTOS	VALLADO		Restauración	X	A medio plazo
ENTORNO DE PROTECCIÓN	NO		Rehabilitación		A largo plazo
APROVECHAMIENTO URBANÍSTICO	Sin aprovechamiento				
AMPLIACIÓN / SUPRESIÓN AÑADIDOS	Sin posibilidad de ampliación.		USOS PERMITIDOS	Núcleo Rural, según P.G.O.

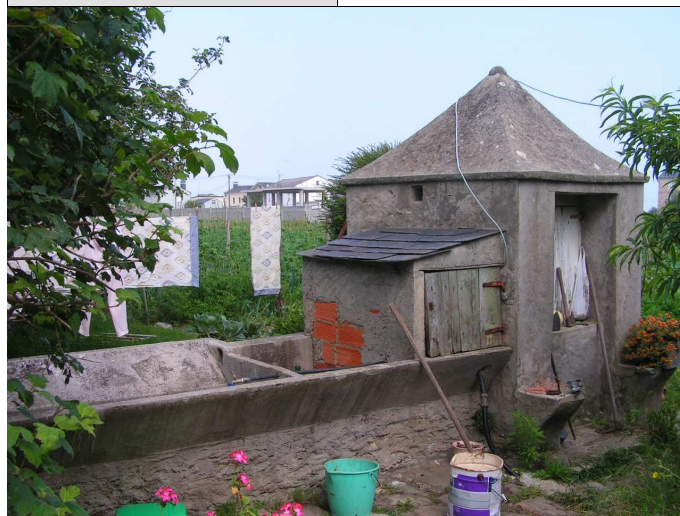
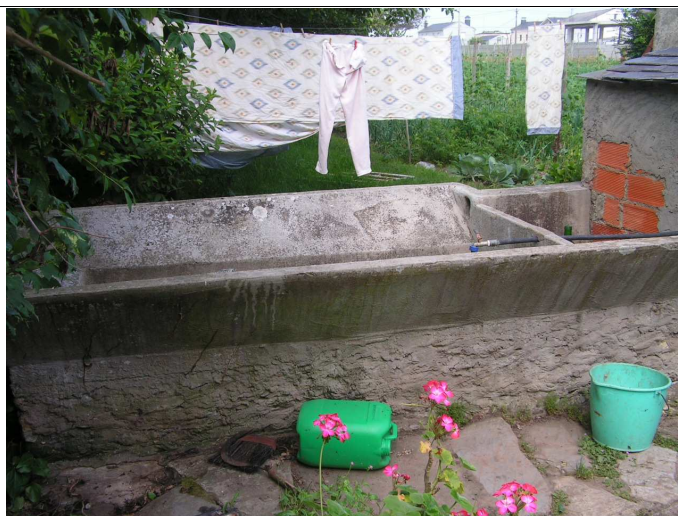
ORIGINAL/HISTÓRICO	POZO	BAJOCUBIERTA/BUHARDILLA	
VARIANTE	BROCAL CUBIERTO CUADRADO	RESTO PLANTAS	
Nº DE PLANTAS	1	PRIMERA	
RELACIÓN CON LA CALLE	AISLADO	BAJA	
RELACIÓN CON LA PARCELA	AISLADO	SOTANO Ó SEMISÓTANO	
OCUPACIÓN EN PLANTA	PARCIAL	TODO EL EDIFICIO	EN DESUSO
ANEXOS

ESTILO	POPULAR		
ÉPOCA	1943		
AUTOR	Anónimo	PROMOTOR:	
CRITERIOS DE VALORACIÓN	Manifestación notable de técnicas constructivas, formas y tipos tradicionales de la comarca occidental asturiana que conservan su fisonomía tradicional y su vinculación al entorno		
DESCRIPCIÓN, NOTICIAS Y REFERENCIAS HISTÓRICAS	<p>La excavación era realizada por los poceiros (oficio tradicional que pervivió hasta los años 80) bien en la roca viva ó en terrenos sueltos, ejecutando en estos casos, además, un muro interior circular de mampostería de gran dificultad técnica.</p> <p>El brocal es siempre cerrado, bien de planta circular, cubierto con falsa bóveda, también de mampostería de pizarra (generalmente cónica ó a veces, algo achaparrada) ó bien de planta cuadrada y cubierta piramidal, también en falsa bóveda desplomada.</p> <p>Generalmente disponen de bebederos y lavaderos anexos. Algunos presentan bebederos elaborados a partir de una única pieza de pizarra vaciada. Otros ejemplos presentan lajas de pizarra de grandes dimensiones cerrando la propia boca del pozo, que se cierra con una portilla de madera y alrededor de la cuál suelen disponerse resaltes ó mesetas “pra pousar el caldeiro”.</p> <p>Se han recogido algunos ejemplos de pozos integrados en las propias edificaciones (muros de las casas, pajares, etc.).</p>

PROTECCIÓN DEL ELEMENTO	GRADO DE INTERÉS	INTERVENCIONES	URGENCIA
INTEGRAL	Muy destacado	Consolidación	A corto plazo
OTROS ELEMENTOS	Destacado	Restauración	A medio plazo
ENTORNO DE PROTECCIÓN	NO	Rehabilitación	X A largo plazo
APROVECHAMIENTO URBANÍSTICO	Sin aprovechamiento		
AMPLIACIÓN / SUPRESIÓN AÑADIDOS	Sin posibilidad de ampliación.	USOS PERMITIDOS	Núcleo Rural, según P.G.O.

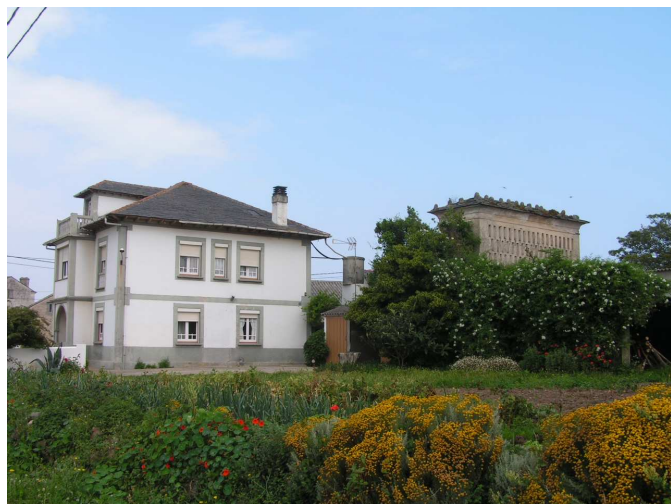
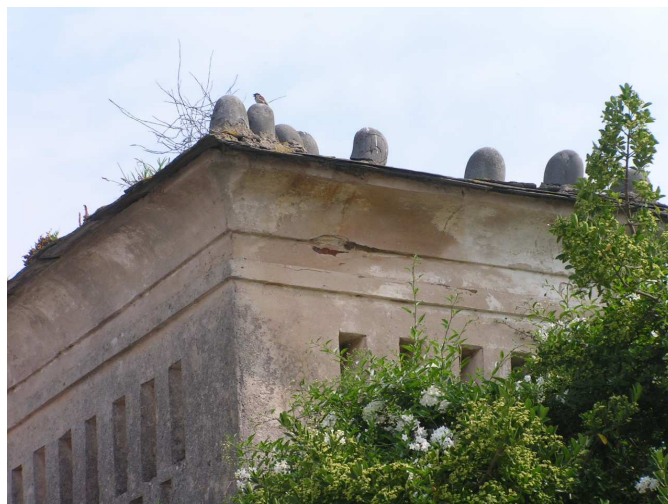
ORIGINAL/HISTÓRICO	CABAZO	BAJOCUBIERTA/BUHARDILLA	
VARIANTE	RIBADEO	RESTO PLANTAS	
Nº DE PLANTAS	3	PRIMERA	
RELACIÓN CON LA CALLE	AISLADO	BAJA	
RELACIÓN CON LA PARCELA	AISLADO	SOTANO Ó SEMISÓTANO	
OCUPACIÓN EN PLANTA	PARCIAL	TODO EL EDIFICIO	EN DESUSO
ANEXOS

ESTILO	POPULAR		
ÉPOCA	Indeterminada. Prob. ÚLTIMO TERCIO SIGLO XIX		
AUTOR	Anónimo	PROMOTOR:	
CRITERIOS DE VALORACIÓN	Manifestación notable de técnicas constructivas, formas y tipos tradicionales de la comarca occidental asturiana que conservan su fisonomía tradicional y su vinculación al entorno		
DESCRIPCIÓN, NOTICIAS Y REFERENCIAS HISTÓRICAS	<p>Extraordinario ejemplo de cabazo tipo RIBADEO.</p> <p>Son los ejemplos más antiguos y suntuosos, en los que la cámara, también de planta rectangular, está perforada en todas sus caras por troneras rectas ó abocinadas para evitar al entrada de aves, y en los que el espacio entre “os pes” se dedicaba a bodega ó almacén de aperos. En consecuencia, el tornaratos debía de ser corrido, porque todo el perímetro de la cámara era accesible a los roedores.</p> <p>Todo el conjunto, cámaras baja y alta, se ejecuta con mampostería de pizarra, al aire ó revestida. Se han recogido algunos ejemplos de cuatro niveles funcionales (Cabazo de El Cabiýón). La cubierta remata en cornisa de hiladas desplomadas que, otras veces, da lugar a un alero de media caña bajo el que solían disponerse un palomar con varias bocas de entrada.</p> <p>El acceso a los cabazos se producía, en la mayoría de los casos, desde escaleras adosadas a las cepas, que en muchos ejemplos se han perdido. En las casas más fuertes, al cabazo se accedía desde la propia vivienda (Casa de Novalés, por ejemplo).</p> <p>Muchos cabazos presentan una inscripción con la fecha de ejecución, por lo que pueden datarse de forma fidedigna y permiten fechar también los de factura similar.</p>

PROTECCIÓN DEL ELEMENTO	GRADO DE INTERÉS	INTERVENCIONES	URGENCIA
INTEGRAL	Muy destacado	Consolidación	A corto plazo
OTROS ELEMENTOS	Destacado	X Restauración	X A medio plazo
ENTORNO DE PROTECCIÓN	Apreciable	Rehabilitación	A largo plazo
APROVECHAMIENTO URBANÍSTICO	Sin aprovechamiento		
AMPLIACIÓN / SUPRESIÓN AÑADIDOS		USOS PERMITIDOS	Agropecuarios

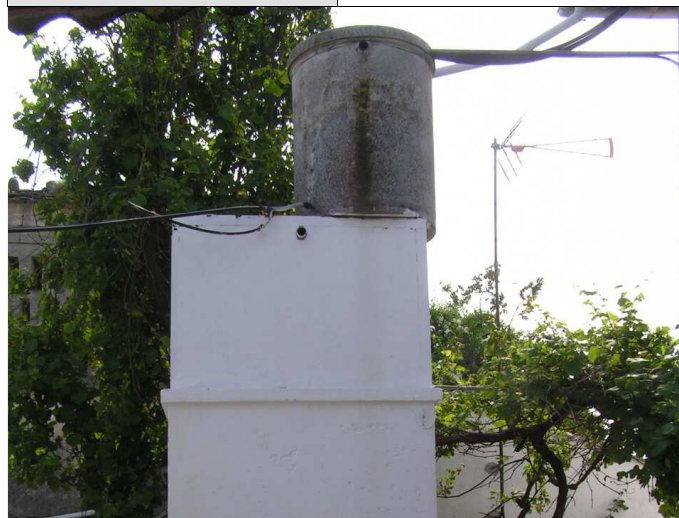
ORIGINAL/HISTÓRICO	POZO	USO/APROVECHAMIENTO ACTUAL	
VARIANTE	BROCAL CUBIERTO CUADRADO	BAJOCUBIERTA/BUHARDILLA	
Nº DE PLANTAS	1	RESTO PLANTAS	
RELACIÓN CON LA CALLE	AISLADO	PRIMERA	
RELACIÓN CON LA PARCELA	AISLADO	BAJA	
OCUPACIÓN EN PLANTA	AISLADO	SOTANO Ó SEMISÓTANO	
ANEXOS	PARCIAL	TODO EL EDIFICIO	EN DESUSO

ESTILO	POPULAR		
ÉPOCA	Indeterminada, prob. PRIMER TERCIO SIGLO XX		
AUTOR	Anónimo	PROMOTOR:	
CRITERIOS DE VALORACIÓN	Manifestación notable de técnicas constructivas, formas y tipos tradicionales de la comarca occidental asturiana que conservan su fisonomía tradicional y su vinculación al entorno		
DESCRIPCIÓN, NOTICIAS Y REFERENCIAS HISTÓRICAS	<p>La excavación era realizada por los poceiros (oficio tradicional que pervivió hasta los años 80) bien en la roca viva ó en terrenos sueltos, ejecutando en estos casos, además, un muro interior circular de mampostería de gran dificultad técnica.</p> <p>El brocal es siempre cerrado, bien de planta circular, cubierto con falsa bóveda, también de mampostería de pizarra (generalmente cónica ó a veces, algo achaparrada) ó bien de planta cuadrada y cubierta piramidal, también en falsa bóveda desplomada.</p> <p>Generalmente disponen de bebederos y lavaderos anexos. Algunos presentan bebederos elaborados a partir de una única pieza de pizarra vaciada. Otros ejemplos presentan lajas de pizarra de grandes dimensiones cerrando la propia boca del pozo, que se cierra con una portilla de madera y alrededor de la cuál suelen disponerse resaltes ó mesetas “pra pousar el caldeiro”.</p> <p>Se han recogido algunos ejemplos de pozos integrados en las propias edificaciones (muros de las casas, pajares, etc.).</p>

PROTECCIÓN DEL ELEMENTO	GRADO DE INTERÉS	INTERVENCIONES	URGENCIA
AMBIENTAL	Muy destacado	Consolidación	X A corto plazo
OTROS ELEMENTOS	Destacado	Restauración	A medio plazo X
ENTORNO DE PROTECCIÓN	NO	Apreciable X	Rehabilitación A largo plazo
APROVECHAMIENTO URBANÍSTICO	Sin aprovechamiento		
AMPLIACIÓN / SUPRESIÓN AÑADIDOS	Sin posibilidad de ampliación.	USOS PERMITIDOS	Núcleo Rural, según P.G.O.

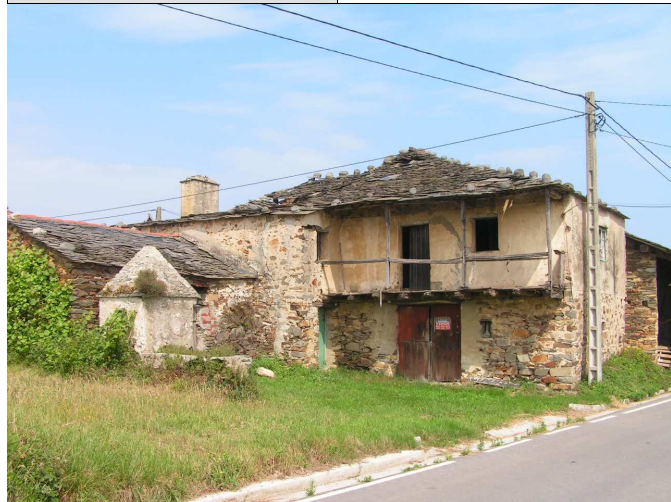
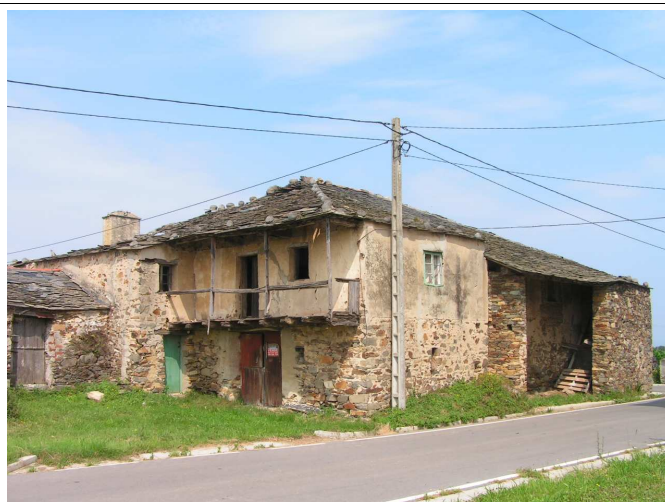
ORIGINAL/HISTÓRICO	CASA BLOQUE A 4 AGUAS	BAJOCUBIERTA/BUHARDILLA	
VARIANTE	GALLEGA	RESTO PLANTAS	
Nº DE PLANTAS	2	PRIMERA	
RELACIÓN CON LA CALLE	AISLADO	BAJA	
RELACIÓN CON LA PARCELA	AISLADO	SOTANO Ó SEMISÓTANO	
OCUPACIÓN EN PLANTA	PARCIAL	TODO EL EDIFICIO	EN DESUSO
ANEXOS	Cabazo, pajar, cabanois.

ESTILO	POPULAR		
ÉPOCA	Indeterminado, posiblemente SIGLO XX		
AUTOR	Anónimo	PROMOTOR:	
CRITERIOS DE VALORACIÓN	Manifestación notable de técnicas constructivas, formas y tipos tradicionales de la comarca occidental asturiana que conservan su fisonomía tradicional y su vinculación al entorno		
DESCRIPCIÓN, NOTICIAS Y REFERENCIAS HISTÓRICAS	<p>CASA BLOQUE A CUATRO AGUAS (gallega) La planta es prácticamente cuadrada y, por lo tanto, resultan volúmenes prismáticos poco articulados, con cubierta a 4 aguas, con ó sin buhardillones. Hay algún ejemplo de casa de planta rectangular con esta configuración. Todas tienen dos plantas como máximo, más el desván. Suelen ser casas suntuosas, caserías ricas, por lo que no hay muchos ejemplos en el concejo. Las existentes se localizan sobre todo en la zona de la marina (de Acevedo hacia el Norte). La construcción es mediante muros de carga perimetrales de mampostería de pizarra y cuarcita y otros transversales (que, en planta baja, solían independizar la cocina de otras dependencias, como cuadras ó cabanois), en los que se abren ventanas de pequeño tamaño para mejorar el balance térmico de la vivienda, a haces exteriores, rematando la fachada en un alero de media caña. Los revestimientos son a base de morteros bastardos, a veces encalados.</p>

PROTECCIÓN DEL ELEMENTO	GRADO DE INTERÉS		INTERVENCIONES	URGENCIA	
INTEGRAL	Muy destacado	X	Consolidación	A corto plazo	
OTROS ELEMENTOS	Destacado		Restauración	A medio plazo	X
ENTORNO DE PROTECCIÓN	Apreciable		Rehabilitación	A largo plazo	X
APROVECHAMIENTO URBANÍSTICO	P.G.O.				
AMPLIACIÓN / SUPRESIÓN AÑADIDOS	P.G.O.		USOS PERMITIDOS	Núcleo Rural, según P.G.O.

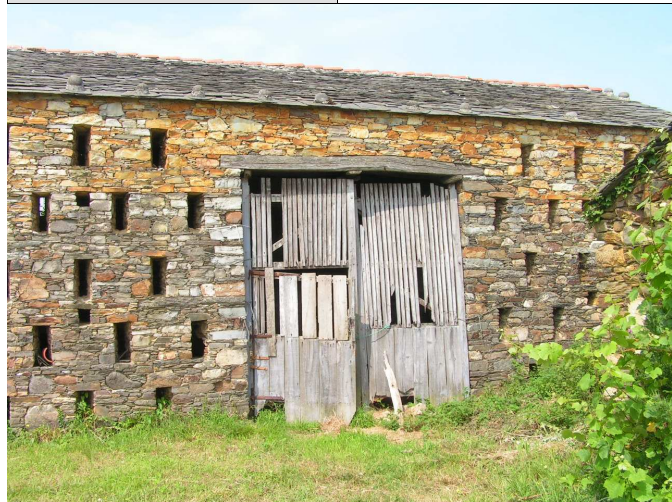
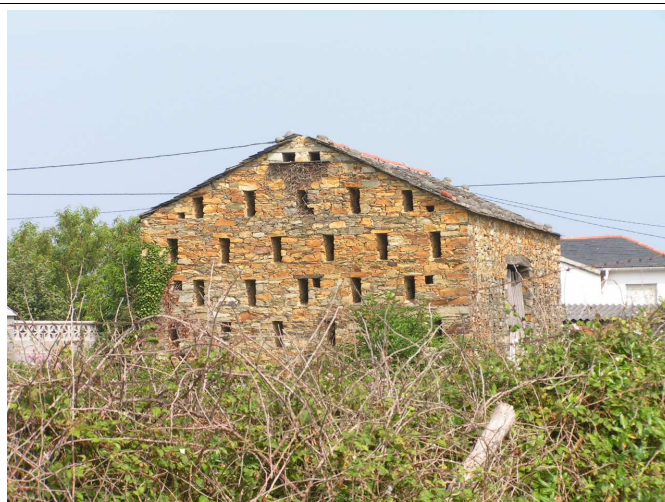
ORIGINAL/HISTÓRICO	PAJAR	BAJOCUBIERTA/BUHARDILLA	
VARIANTE	DE TRONERAS	RESTO PLANTAS	
Nº DE PLANTAS	1	PRIMERA	
RELACIÓN CON LA CALLE	AISLADO	BAJA	
RELACIÓN CON LA PARCELA	AISLADO	SOTANO Ó SEMISÓTANO	
OCUPACIÓN EN PLANTA	PARCIAL	TODO EL EDIFICIO	AGROPECUARIOS
ANEXOS

ESTILO	POPULAR		
ÉPOCA	Indeterminada, prob. PRIMER TERCIO SIGLO XX		
AUTOR	Anónimo	PROMOTOR:	
CRITERIOS DE VALORACIÓN	Manifestación notable de técnicas constructivas, formas y tipos tradicionales de la comarca occidental asturiana que conservan su fisonomía tradicional y su vinculación al entorno		
DESCRIPCIÓN, NOTICIAS Y REFERENCIAS HISTÓRICAS	<p>De planta rectangular y cubierta a dos aguas, con luces transversales en torno a los 6-8 metros, resueltas mediante cerchas sencillas de pares y tirante de madera, casi siempre sin péndola. Los muros son de mampostería de pizarra y cuarcita y la ventilación se produce por la puerta ó por las juntas de la cubierta y mediante troneras de planta rectangular (ó trapezoidal, para impedir la entrada de las aves) dispuestas al tresbolillo sobre las fachadas, que estéticamente refuerzan la percepción de la robustez de las fábricas y del volumen del pajar. Habitualmente están revestidos on un mortero de cal que, por su poco espesor, no llega a cubrir las irregularidades de la fábrica y deja al descubierto algunos mampuestos, confiriéndoles a los paramentos un aspecto de hormigón ciclópeo. En otros casos la mampostería queda vista ó, más raramente, encalada. El portón de acceso, amplio para la entrada dos bois, ó, más modernamente, del tractor, se resuelven mediante puertas abatibles de listones.</p>

PROTECCIÓN DEL ELEMENTO		GRADO DE INTERÉS		INTERVENCIONES		URGENCIA	
PARCIAL		Muy destacado		Consolidación		A corto plazo	
OTROS ELEMENTOS	Casa, pozo	Destacado	X	Restauración	X	A medio plazo	
ENTORNO DE PROTECCIÓN		Apreciable		Rehabilitación		A largo plazo	
APROVECHAMIENTO URBANÍSTICO		P.G.O.					
AMPLIACIÓN / SUPRESIÓN AÑADIDOS		P.G.O.		USOS PERMITIDOS		Núcleo Rural, s/ P.G.O.

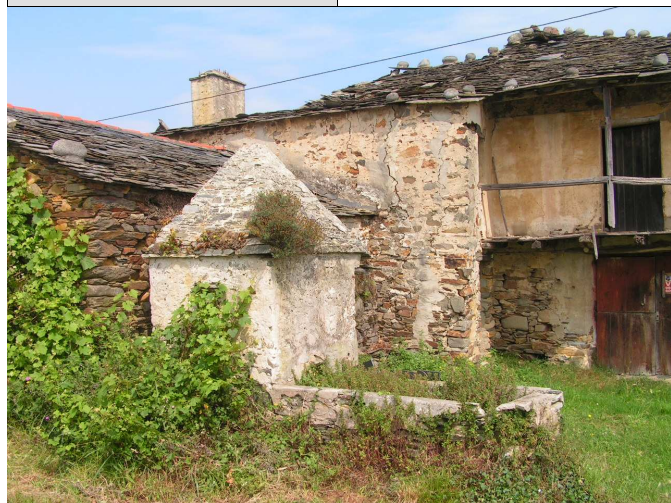
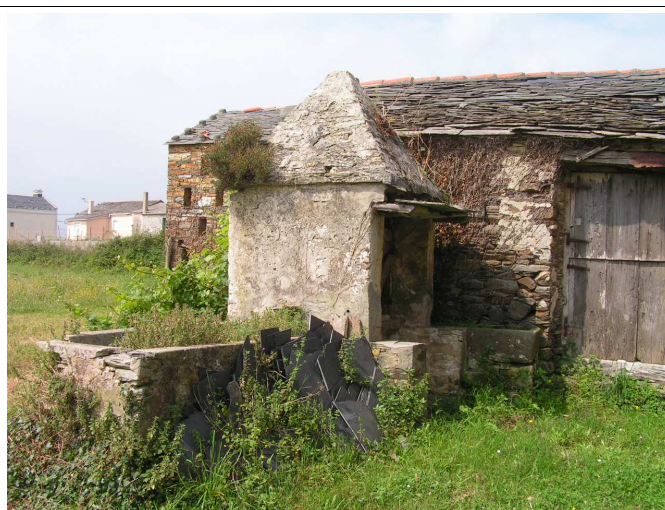
ORIGINAL/HISTÓRICO	POZO	BAJOCUBIERTA/BUHARDILLA	
VARIANTE	BROCAL CUBIERTO CUADRADO	RESTO PLANTAS	
Nº DE PLANTAS	1	PRIMERA	
RELACIÓN CON LA CALLE	AISLADO	BAJA	
RELACIÓN CON LA PARCELA	AISLADO	SOTANO Ó SEMISÓTANO	
OCUPACIÓN EN PLANTA	PARCIAL	TODO EL EDIFICIO	EN DESUSO
ANEXOS

ESTILO	POPULAR		
ÉPOCA	Indeterminada, prob. PRIMER TERCIO SIGLO XX		
AUTOR	Anónimo	PROMOTOR:	
CRITERIOS DE VALORACIÓN	Manifestación notable de técnicas constructivas, formas y tipos tradicionales de la comarca occidental asturiana que conservan su fisonomía tradicional y su vinculación al entorno		
DESCRIPCIÓN, NOTICIAS Y REFERENCIAS HISTÓRICAS	<p>La excavación era realizada por los poceiros (oficio tradicional que pervivió hasta los años 80) bien en la roca viva ó en terrenos sueltos, ejecutando en estos casos, además, un muro interior circular de mampostería de gran dificultad técnica.</p> <p>El brocal es siempre cerrado, bien de planta circular, cubierto con falsa bóveda, también de mampostería de pizarra (generalmente cónica ó a veces, algo achaparrada) ó bien de planta cuadrada y cubierta piramidal, también en falsa bóveda desplomada.</p> <p>Generalmente disponen de bebederos y lavaderos anexos. Algunos presentan bebederos elaborados a partir de una única pieza de pizarra vaciada. Otros ejemplos presentan lajas de pizarra de grandes dimensiones cerrando la propia boca del pozo, que se cierra con una portilla de madera y alrededor de la cuál suelen disponerse resaltes ó mesetas “pra pousar el caldeiro”.</p> <p>Se han recogido algunos ejemplos de pozos integrados en las propias edificaciones (muros de las casas, pajares, etc.).</p>

ESTADO DE CONSERVACION										
GLOBAL	BUENO		UNIDADES	CUBIERTA	R	PAVIMENTOS		PATOLOGÍAS	D Buono, R Regular, W Mala	
	ACEPTABLE			ESTRUCTURA	R	ACABADOS	R		HUMEDADES	
	DEFICIENTE	X		FORJADOS		INSTALACIONES			DESPLOMES	
	RUINA			CARPINTERÍAS	R				ASIENTOS	
								OTROS	Desconchados	
INTERVENCIONES										
AÑADIDOS

PROTECCIÓN DEL ELEMENTO	GRADO DE INTERÉS	INTERVENCIONES	URGENCIA
INTEGRAL	Muy destacado	Consolidación	X A corto plazo
OTROS ELEMENTOS	Destacado	Restauración	A medio plazo
ENTORNO DE PROTECCIÓN	NO	Rehabilitación	A largo plazo
APROVECHAMIENTO URBANÍSTICO	Sin aprovechamiento		
AMPLIACIÓN / SUPRESIÓN AÑADIDOS		USOS PERMITIDOS	Núcleo Rural, según P.G.O.

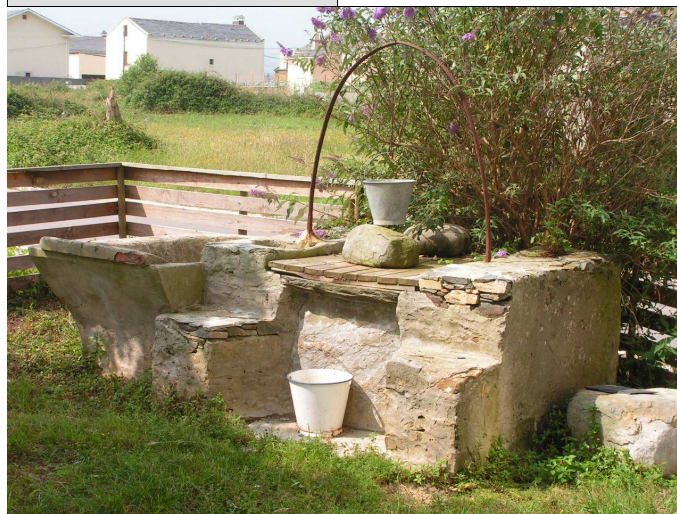
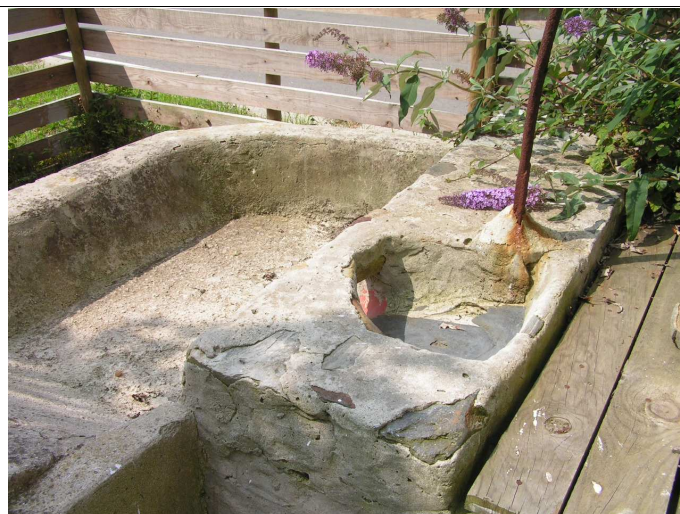
ORIGINAL/HISTÓRICO	POZO	BAJOCUBIERTA/BUHARDILLA	
VARIANTE	BROCAL CUADRADO	RESTO PLANTAS	
Nº DE PLANTAS	1	PRIMERA	
RELACIÓN CON LA CALLE	AISLADO	BAJA	
RELACIÓN CON LA PARCELA	AISLADO	SOTANO Ó SEMISÓTANO	
OCUPACIÓN EN PLANTA	PARCIAL	TODO EL EDIFICIO	EN DESUSO
ANEXOS

ESTILO	POPULAR		
ÉPOCA	Indeterminada, prob. PRIMER TERCIO SIGLO XX		
AUTOR	Anónimo	PROMOTOR:	
CRITERIOS DE VALORACIÓN	Manifestación notable de técnicas constructivas, formas y tipos tradicionales de la comarca occidental asturiana que conservan su fisonomía tradicional y su vinculación al entorno		
DESCRIPCIÓN, NOTICIAS Y REFERENCIAS HISTÓRICAS	<p>La excavación era realizada por los poceiros (oficio tradicional que pervivió hasta los años 80) bien en la roca viva ó en terrenos sueltos, ejecutando en estos casos, además, un muro interior circular de mampostería de gran dificultad técnica.</p> <p>El brocal es siempre cerrado, bien de planta circular, cubierto con falsa bóveda, también de mampostería de pizarra (generalmente cónica ó a veces, algo achaparrada) ó bien de planta cuadrada y cubierta piramidal, también en falsa bóveda desplomada.</p> <p>Generalmente disponen de bebederos y lavaderos anexos. Algunos presentan bebederos elaborados a partir de una única pieza de pizarra vaciada. Otros ejemplos presentan lajas de pizarra de grandes dimensiones cerrando la propia boca del pozo, que se cierra con una portilla de madera y alrededor de la cuál suelen disponerse resaltes ó mesetas “pra pousar el caldeiro”.</p> <p>Se han recogido algunos ejemplos de pozos integrados en las propias edificaciones (muros de las casas, pajares, etc.).</p>

ESTADO DE CONSERVACIÓN										
GLOBAL	BUENO		UNIDADES	CUBIERTA	R	PAVIMENTOS		PATOLOGÍAS	D Buono, R Regular, W Mala	
	ACEPTABLE			ESTRUCTURA	R	ACABADOS	R		HUMEDADES	
	DEFICIENTE	X		FORJADOS		INSTALACIONES			DESPLONES	
	RUINA			CARPINTERÍAS	R				ASIENTOS	
								OTROS	Desconchados	
INTERVENCIÓNES										
AÑADIDOS

PROTECCIÓN DEL ELEMENTO	GRADO DE INTERÉS	INTERVENCIONES	URGENCIA
INTEGRAL	Muy destacado	Consolidación	X A corto plazo
OTROS ELEMENTOS	Destacado	Restauración	A medio plazo
ENTORNO DE PROTECCIÓN	NO	Rehabilitación	A largo plazo X
APROVECHAMIENTO URBANÍSTICO	Sin aprovechamiento		
AMPLIACIÓN / SUPRESIÓN AÑADIDOS	Sin posibilidad de ampliación.	USOS PERMITIDOS	Núcleo Rural, según P.G.O.

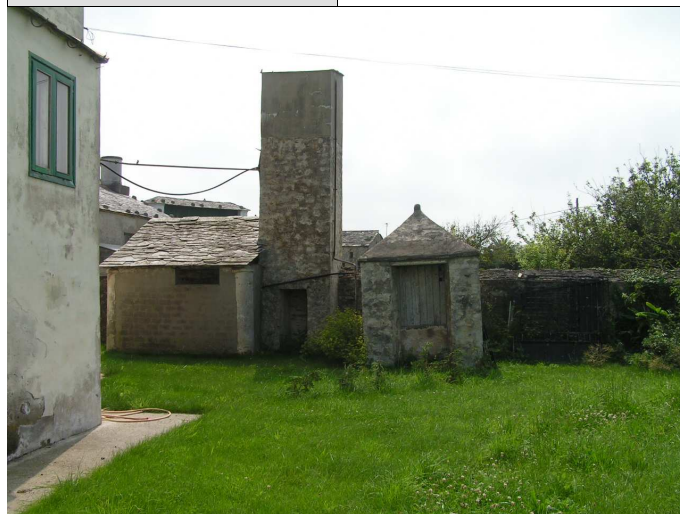
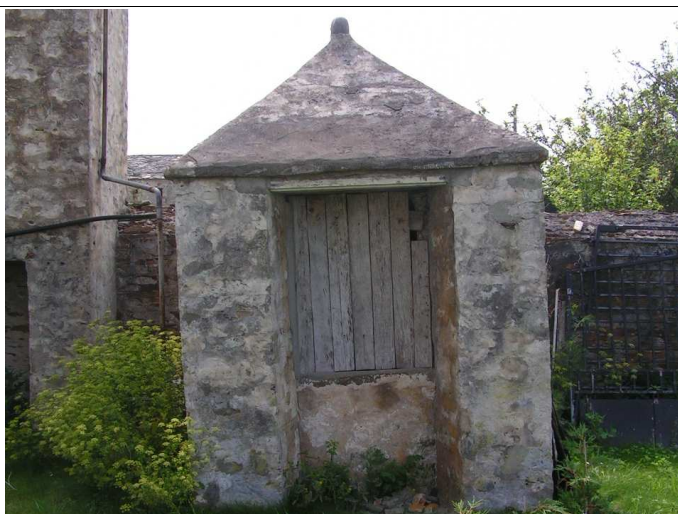
ORIGINAL/HISTÓRICO	POZO	BAJOCUBIERTA/BUHARDILLA	
VARIANTE	BROCAL CUADRADO	RESTO PLANTAS	
Nº DE PLANTAS	1	PRIMERA	
RELACIÓN CON LA CALLE	AISLADO	BAJA	
RELACIÓN CON LA PARCELA	AISLADO	SOTANO Ó SEMISÓTANO	
OCUPACIÓN EN PLANTA	PARCIAL	TODO EL EDIFICIO	EN DESUSO
ANEXOS

ESTILO	POPULAR		
ÉPOCA	Indeterminada, prob. PRIMER TERCIO SIGLO XX		
AUTOR	Anónimo	PROMOTOR:	
CRITERIOS DE VALORACIÓN	Manifestación notable de técnicas constructivas, formas y tipos tradicionales de la comarca occidental asturiana que conservan su fisonomía tradicional y su vinculación al entorno		
DESCRIPCIÓN, NOTICIAS Y REFERENCIAS HISTÓRICAS	<p>La excavación era realizada por los poceiros (oficio tradicional que pervivió hasta los años 80) bien en la roca viva ó en terrenos sueltos, ejecutando en estos casos, además, un muro interior circular de mampostería de gran dificultad técnica.</p> <p>El brocal es siempre cerrado, bien de planta circular, cubierto con falsa bóveda, también de mampostería de pizarra (generalmente cónica ó a veces, algo achaparrada) ó bien de planta cuadrada y cubierta piramidal, también en falsa bóveda desplomada.</p> <p>Generalmente disponen de bebederos y lavaderos anexos. Algunos presentan bebederos elaborados a partir de una única pieza de pizarra vaciada. Otros ejemplos presentan lajas de pizarra de grandes dimensiones cerrando la propia boca del pozo, que se cierra con una portilla de madera y alrededor de la cuál suelen disponerse resaltes ó mesetas “pra pousar el caldeiro”.</p> <p>Se han recogido algunos ejemplos de pozos integrados en las propias edificaciones (muros de las casas, pajares, etc.).</p>

GLOBAL	BUENO		UNIDADES	CUBIERTA	R	PAVIMENTOS	-	PATOLOGÍAS	HUMEDADES	
	ACEPTABLE			ESTRUCTURA	R	ACABADOS	R		DESPLOMES	
	DEFICIENTE	X		FORJADOS	-	INSTALACIONES	-		ASIENTOS	
	RUINA			CARPINTERÍAS	R				OTROS	Desconchados
INTERVENCIONES										
AÑADIDOS

PROTECCIÓN DEL ELEMENTO	GRADO DE INTERÉS	INTERVENCIONES	URGENCIA
INTEGRAL	Muy destacado	Consolidación	A corto plazo
OTROS ELEMENTOS	Destacado	Restauración	A medio plazo
ENTORNO DE PROTECCIÓN	Apreciable	Rehabilitación	A largo plazo
APROVECHAMIENTO URBANÍSTICO	P.G.O.		
AMPLIACIÓN / SUPRESIÓN AÑADIDOS	P.G.O.	USOS PERMITIDOS

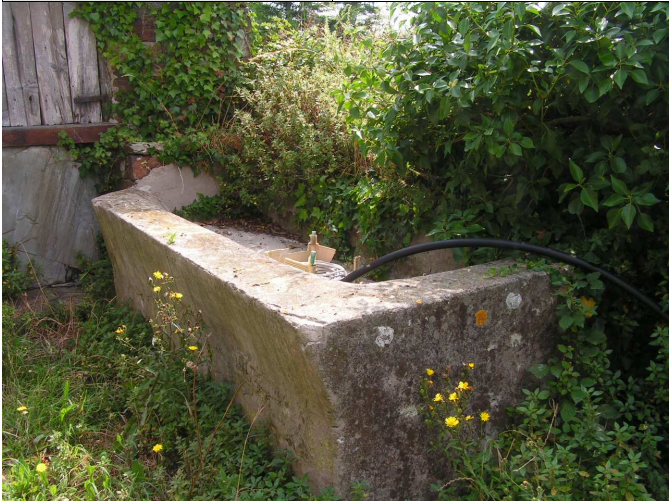
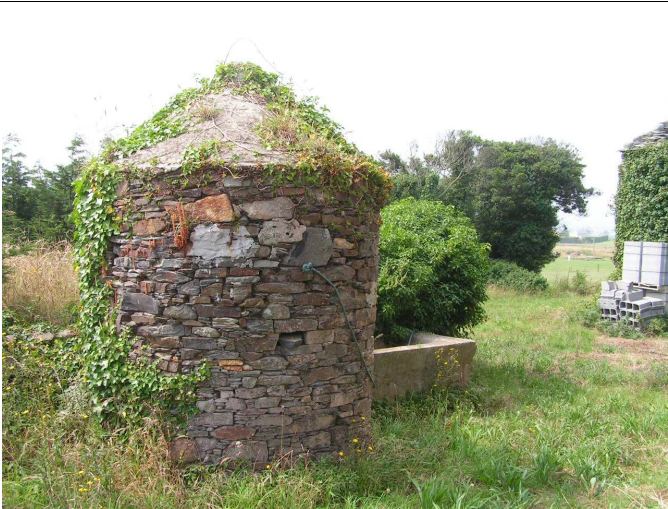
ORIGINAL/HISTÓRICO	POZO	USO/APROVECHAMIENTO ACTUAL	
VARIANTE	BROCAL CUBIERTO CIRCULAR	BAJOCUBIERTA/BUHARDILLA	
Nº DE PLANTAS	1	RESTO PLANTAS	
RELACIÓN CON LA CALLE	AISLADO	PRIMERA	
RELACIÓN CON LA PARCELA	AISLADO	BAJA	
OCUPACIÓN EN PLANTA	AISLADO	SOTANO Ó SEMISÓTANO	
ANEXOS	PARCIAL	TODO EL EDIFICIO	EN DESUSO
	Bebedero

ESTILO	POPULAR		
ÉPOCA	Indeterminada, prob. PRIMER TERCIO SIGLO XX		
AUTOR	Anónimo	PROMOTOR:	
CRITERIOS DE VALORACIÓN	Manifestación notable de técnicas constructivas, formas y tipos tradicionales de la comarca occidental asturiana que conservan su fisonomía tradicional y su vinculación al entorno		
DESCRIPCIÓN, NOTICIAS Y REFERENCIAS HISTÓRICAS	<p>La excavación era realizada por los poceiros (oficio tradicional que pervivió hasta los años 80) bien en la roca viva ó en terrenos sueltos, ejecutando en estos casos, además, un muro interior circular de mampostería de gran dificultad técnica.</p> <p>El brocal es siempre cerrado, bien de planta circular, cubierto con falsa bóveda, también de mampostería de pizarra (generalmente cónica ó a veces, algo achaparrada) ó bien de planta cuadrada y cubierta piramidal, también en falsa bóveda desplomada.</p> <p>Generalmente disponen de bebederos y lavaderos anexos. Algunos presentan bebederos elaborados a partir de una única pieza de pizarra vaciada. Otros ejemplos presentan lajas de pizarra de grandes dimensiones cerrando la propia boca del pozo, que se cierra con una portilla de madera y alrededor de la cuál suelen disponerse resaltes ó mesetas “pra pousar el caldeiro”.</p> <p>Se han recogido algunos ejemplos de pozos integrados en las propias edificaciones (muros de las casas, pajares, etc.)</p>

GLOBAL	BUENO		UNIDADES	CUBIERTA	R	PAVIMENTOS	-	PATOLOGÍAS	HUMEDADES		
	ACEPTABLE			ESTRUCTURA	R	ACABADOS	R		DESPLOMES		
	DEFICIENTE	X		FORJADOS	-	INSTALACIONES	-		ASIENTOS		
	RUINA			CARPINTERÍAS	R				OTROS	Desconchados	
	INTERVENCIONES										
AÑADIDOS

PROTECCIÓN DEL ELEMENTO	GRADO DE INTERÉS	INTERVENCIONES	URGENCIA
INTEGRAL	Muy destacado	Consolidación	A corto plazo
OTROS ELEMENTOS	Destacado	X Restauración	X A medio plazo
ENTORNO DE PROTECCIÓN	NO	Apreciable	Rehabilitación
APROVECHAMIENTO URBANÍSTICO	Sin aprovechamiento		A largo plazo
AMPLIACIÓN / SUPRESIÓN AÑADIDOS	Sin posibilidad de ampliación.	USOS PERMITIDOS	Núcleo Rural, según P.G.O.

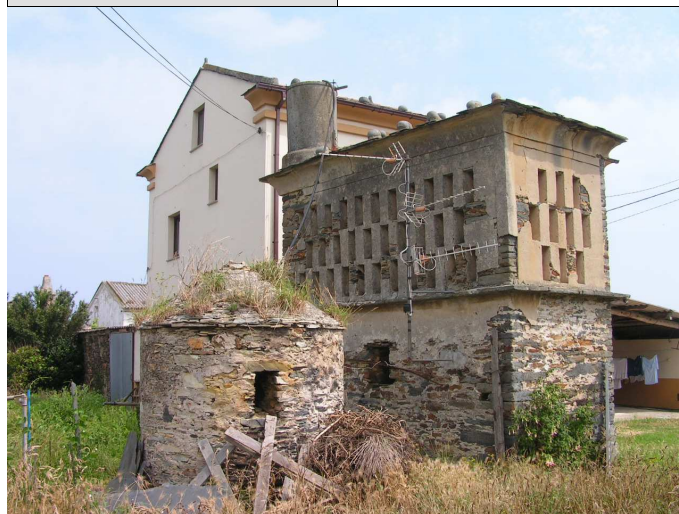
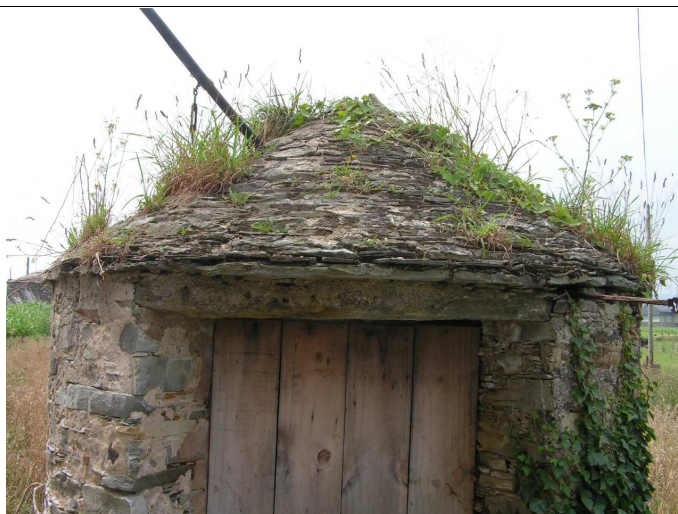
ORIGINAL/HISTÓRICO	POZO	BAJOCUBIERTA/BUHARDILLA	
VARIANTE	BROCAL CUBIERTO CIRCULAR	RESTO PLANTAS	
Nº DE PLANTAS	1	PRIMERA	
RELACIÓN CON LA CALLE	AISLADO	BAJA	
RELACIÓN CON LA PARCELA	AISLADO	SOTANO Ó SEMISÓTANO	
OCUPACIÓN EN PLANTA	PARCIAL	TODO EL EDIFICIO	EN DESUSO
ANEXOS	Bebedero

ESTILO	POPULAR		
ÉPOCA	Indeterminada, prob. PRIMER TERCIO SIGLO XX		
AUTOR	Anónimo	PROMOTOR:	
CRITERIOS DE VALORACIÓN	Manifestación notable de técnicas constructivas, formas y tipos tradicionales de la comarca occidental asturiana que conservan su fisonomía tradicional y su vinculación al entorno		
DESCRIPCIÓN, NOTICIAS Y REFERENCIAS HISTÓRICAS	<p>La excavación era realizada por los poceiros (oficio tradicional que pervivió hasta los años 80) bien en la roca viva ó en terrenos sueltos, ejecutando en estos casos, además, un muro interior circular de mampostería de gran dificultad técnica.</p> <p>El brocal es siempre cerrado, bien de planta circular, cubierto con falsa bóveda, también de mampostería de pizarra (generalmente cónica ó a veces, algo achaparrada) ó bien de planta cuadrada y cubierta piramidal, también en falsa bóveda desplomada.</p> <p>Generalmente disponen de bebederos y lavaderos anexos. Algunos presentan bebederos elaborados a partir de una única pieza de pizarra vaciada. Otros ejemplos presentan lajas de pizarra de grandes dimensiones cerrando la propia boca del pozo, que se cierra con una portilla de madera y alrededor de la cuál suelen disponerse resaltes ó mesetas “pra pousar el caldeiro”.</p> <p>Se han recogido algunos ejemplos de pozos integrados en las propias edificaciones (muros de las casas, pajares, etc.)</p>

ESTADO DE CONSERVACION										
GLOBAL	BUENO		UNIDADES	CUBIERTA	R	PAVIMENTOS	-	PATOLOGÍAS	D Buono, R Regular, W Mala	
	ACEPTABLE			ESTRUCTURA	R	ACABADOS	R		HUMEDADES	
	DEFICIENTE	X		FORJADOS	-	INSTALACIONES	-		DESPLOMES	
	RUINA			CARPINTERÍAS	R				ASIENTOS	
INTERVENCIONES										
AÑADIDOS

PROTECCIÓN DEL ELEMENTO	GRADO DE INTERÉS	INTERVENCIONES	URGENCIA
INTEGRAL	Muy destacado	Consolidación	A corto plazo
OTROS ELEMENTOS	Destacado	X Restauración	X A medio plazo
ENTORNO DE PROTECCIÓN	NO	Apreciable	Rehabilitación
APROVECHAMIENTO URBANÍSTICO	Sin aprovechamiento		A largo plazo
AMPLIACIÓN / SUPRESIÓN AÑADIDOS		USOS PERMITIDOS	Agropecuarios
