PROYECTO SALAVE

Estudio de afecciones al patrimonio cultural

Julio 2021

MSARQVEO
ESTUDIO DE ARQUEOLOGÍA SL

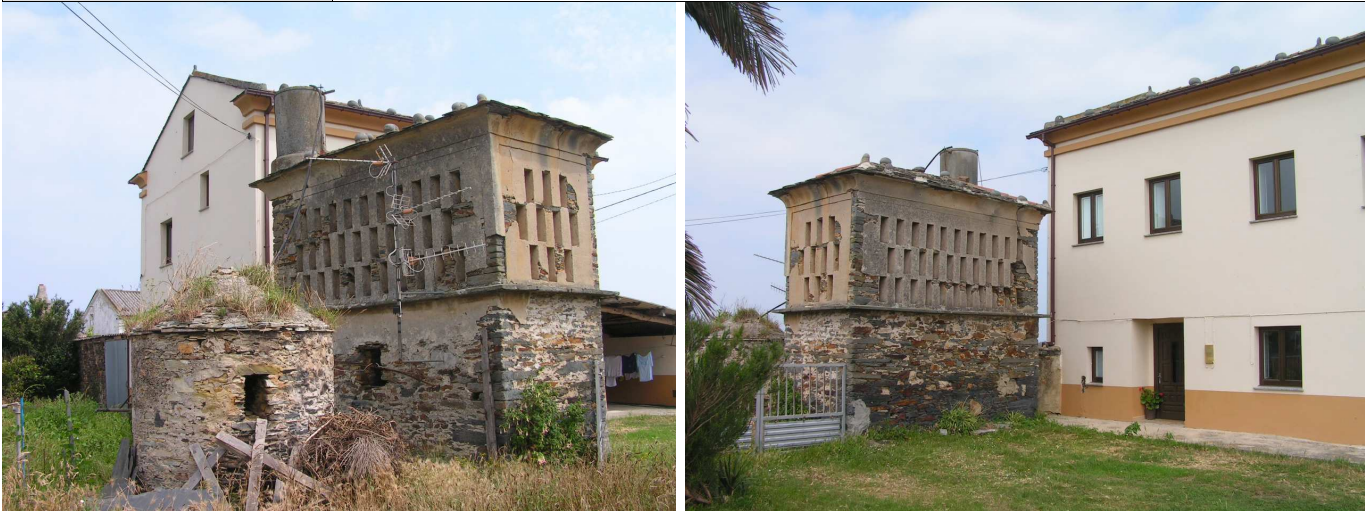
ORIGINAL/HISTÓRICO	CABAZO	BAJOCUBIERTA/BUHARDILLA	
VARIANTE	RIBADEO	RESTO PLANTAS	
Nº DE PLANTAS	3	PRIMERA	
RELACIÓN CON LA CALLE	AISLADO	BAJA	
RELACIÓN CON LA PARCELA	AISLADO	SOTANO Ó SEMISÓTANO	
OCUPACIÓN EN PLANTA	PARCIAL	TODO EL EDIFICIO	EN DESUSO
ANEXOS

ESTILO	POPULAR		
ÉPOCA	Indeterminada. Prob. ÚLTIMO TERCIO SIGLO XIX		
AUTOR	Anónimo	PROMOTOR:	
CRITERIOS DE VALORACIÓN	Manifestación notable de técnicas constructivas, formas y tipos tradicionales de la comarca occidental asturiana que conservan su fisonomía tradicional y su vinculación al entorno		
DESCRIPCIÓN, NOTICIAS Y REFERENCIAS HISTÓRICAS	<p>Extraordinario ejemplo de cabazo tipo RIBADEO.</p> <p>Son los ejemplos más antiguos y suntuosos, en los que la cámara, también de planta rectangular, está perforada en todas sus caras por troneras rectas ó abocinadas para evitar al entrada de aves, y en los que el espacio entre “os pes” se dedicaba a bodega ó almacén de aperos. En consecuencia, el tornaratos debía de ser corrido, porque todo el perímetro de la cámara era accesible a los roedores.</p> <p>Todo el conjunto, cámaras baja y alta, se ejecuta con mampostería de pizarra, al aire ó revestida. Se han recogido algunos ejemplos de cuatro niveles funcionales (Cabazo de El Cabiýón). La cubierta remata en cornisa de hiladas desplomadas que, otras veces, da lugar a un alero de media caña bajo el que solían disponerse un palomar con varias bocas de entrada.</p> <p>El acceso a los cabazos se producía, en la mayoría de los casos, desde escaleras adosadas a las cepas, que en muchos ejemplos se han perdido. En las casas más fuertes, al cabazo se accedía desde la propia vivienda (Casa de Novalés, por ejemplo).</p> <p>Muchos cabazos presentan una inscripción con la fecha de ejecución, por lo que pueden datarse de forma fidedigna y permiten fechar también los de factura similar.</p>

GLOBAL	BUENO		UNIDADES	CUBIERTA	R	PAVIMENTOS		PATOLOGÍAS	HUMEDADES		
	ACEPTABLE			ESTRUCTURA	R	ACABADOS	R		DESPLONES		
	DEFICIENTE	X		FORJADOS		INSTALACIONES			ASIENTOS		
	RUINA			CARPINTERÍAS	R				OTROS	Desconchados	
INTERVENCIONES											
AÑADIDOS		Depósito de agua de fibrocemento

PROTECCIÓN DEL ELEMENTO	GRADO DE INTERÉS	INTERVENCIONES	URGENCIA
INTEGRAL	Muy destacado	Consolidación	X A corto plazo
OTROS ELEMENTOS	Destacado	Restauración	A medio plazo
ENTORNO DE PROTECCIÓN	NO	Rehabilitación	X A largo plazo
APROVECHAMIENTO URBANÍSTICO	Sin aprovechamiento		
AMPLIACIÓN / SUPRESIÓN AÑADIDOS	Sin posibilidad de ampliación.	USOS PERMITIDOS	Núcleo Rural, según P.G.O.

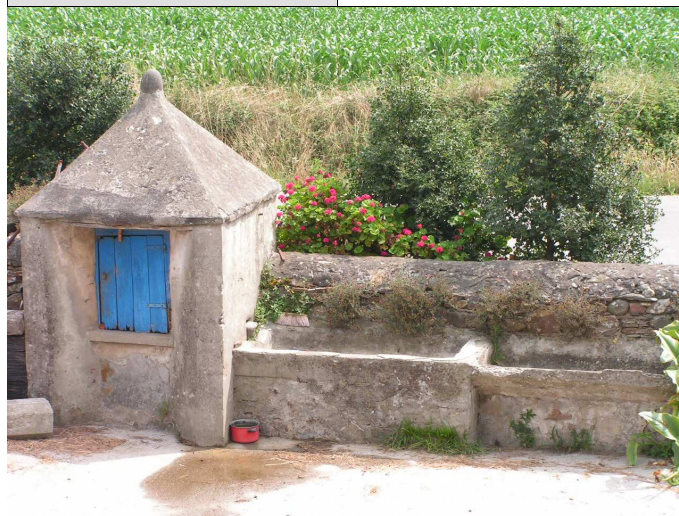
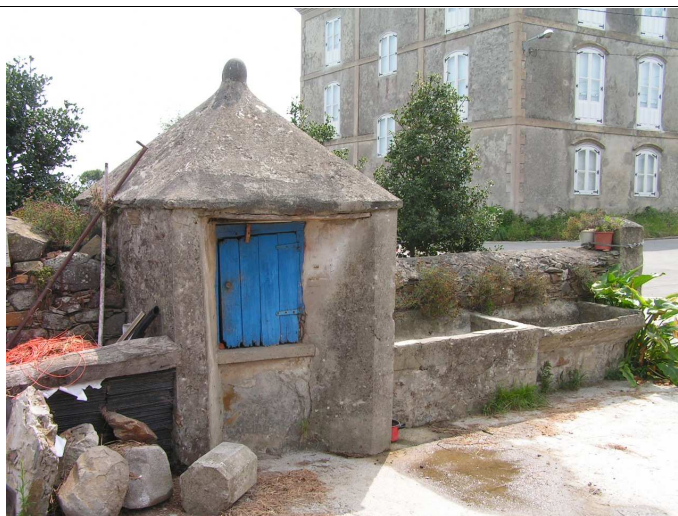
ORIGINAL/HISTÓRICO	POZO	BAJOCUBIERTA/BUHARDILLA	
VARIANTE	BROCAL CUBIERTO CUADRADO	RESTO PLANTAS	
Nº DE PLANTAS	1	PRIMERA	
RELACIÓN CON LA CALLE	AISLADO	BAJA	
RELACIÓN CON LA PARCELA	AISLADO	SOTANO Ó SEMISÓTANO	
OCUPACIÓN EN PLANTA	PARCIAL	TODO EL EDIFICIO	EN DESUSO
ANEXOS

ESTILO	POPULAR		
ÉPOCA	Indeterminada, prob. PRIMER TERCIO SIGLO XX		
AUTOR	Anónimo	PROMOTOR:	
CRITERIOS DE VALORACIÓN	Manifestación notable de técnicas constructivas, formas y tipos tradicionales de la comarca occidental asturiana que conservan su fisonomía tradicional y su vinculación al entorno		
DESCRIPCIÓN, NOTICIAS Y REFERENCIAS HISTÓRICAS	<p>La excavación era realizada por los poceiros (oficio tradicional que pervivió hasta los años 80) bien en la roca viva ó en terrenos sueltos, ejecutando en estos casos, además, un muro interior circular de mampostería de gran dificultad técnica.</p> <p>El brocal es siempre cerrado, bien de planta circular, cubierto con falsa bóveda, también de mampostería de pizarra (generalmente cónica ó a veces, algo achaparrada) ó bien de planta cuadrada y cubierta piramidal, también en falsa bóveda desplomada.</p> <p>Generalmente disponen de bebederos y lavaderos anexos. Algunos presentan bebederos elaborados a partir de una única pieza de pizarra vaciada. Otros ejemplos presentan lajas de pizarra de grandes dimensiones cerrando la propia boca del pozo, que se cierra con una portilla de madera y alrededor de la cuál suelen disponerse resaltes ó mesetas “pra pousar el caldeiro”.</p> <p>Se han recogido algunos ejemplos de pozos integrados en las propias edificaciones (muros de las casas, pajares, etc.).</p>

GLOBAL	BUENO		UNIDADES	CUBIERTA	R	PAVIMENTOS	-	PATOLOGÍAS	HUMEDADES	
	ACEPTABLE			ESTRUCTURA	R	ACABADOS	R		DESPLOMES	
	DEFICIENTE	X		FORJADOS	-	INSTALACIONES	-		ASIENTOS	
	RUINA			CARPINTERÍAS	R				OTROS	Desconchados
INTERVENCIONES										
AÑADIDOS

PROTECCIÓN DEL ELEMENTO	GRADO DE INTERÉS	INTERVENCIONES	URGENCIA
INTEGRAL	Muy destacado	Consolidación	X A corto plazo
OTROS ELEMENTOS	Destacado	X Restauración	A medio plazo
ENTORNO DE PROTECCIÓN	NO	Apreciable	Rehabilitación
APROVECHAMIENTO URBANÍSTICO	Sin aprovechamiento		
AMPLIACIÓN / SUPRESIÓN AÑADIDOS		USOS PERMITIDOS	Núcleo Rural, según P.G.O.

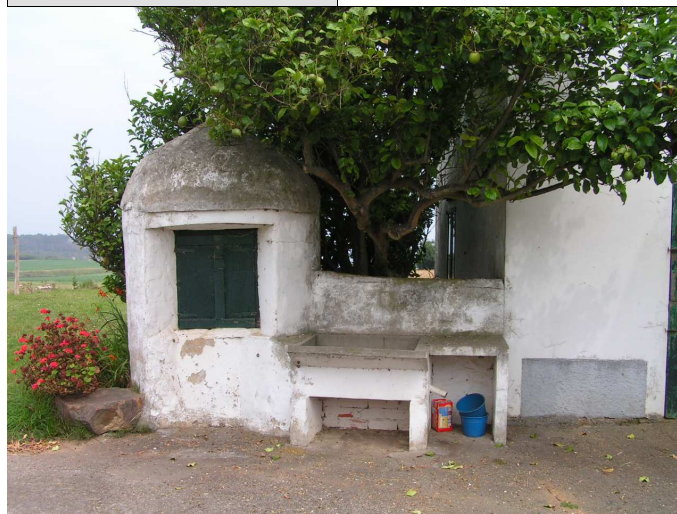
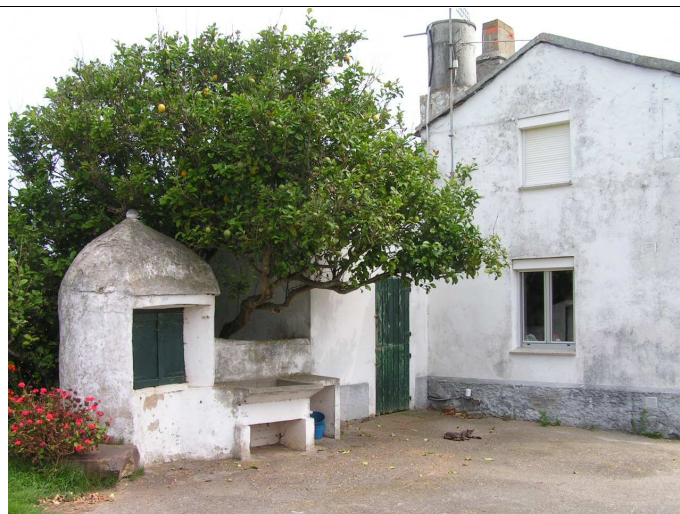
ORIGINAL/HISTÓRICO	POZO	BAJOCUBIERTA/BUHARDILLA	
VARIANTE	BROCAL CUBIERTO CIRCULAR	RESTO PLANTAS	
Nº DE PLANTAS	1	PRIMERA	
RELACIÓN CON LA CALLE	AISLADO	BAJA	
RELACIÓN CON LA PARCELA	AISLADO	SOTANO Ó SEMISÓTANO	
OCUPACIÓN EN PLANTA	PARCIAL	TODO EL EDIFICIO	EN DESUSO
ANEXOS	Bebedero

ESTILO	POPULAR		
ÉPOCA	Indeterminada, prob. PRIMER TERCIO SIGLO XX		
AUTOR	Anónimo	PROMOTOR:	
CRITERIOS DE VALORACIÓN	Manifestación notable de técnicas constructivas, formas y tipos tradicionales de la comarca occidental asturiana que conservan su fisonomía tradicional y su vinculación al entorno		
DESCRIPCIÓN, NOTICIAS Y REFERENCIAS HISTÓRICAS	<p>La excavación era realizada por los poceiros (oficio tradicional que pervivió hasta los años 80) bien en la roca viva ó en terrenos sueltos, ejecutando en estos casos, además, un muro interior circular de mampostería de gran dificultad técnica.</p> <p>El brocal es siempre cerrado, bien de planta circular, cubierto con falsa bóveda, también de mampostería de pizarra (generalmente cónica ó a veces, algo achaparrada) ó bien de planta cuadrada y cubierta piramidal, también en falsa bóveda desplomada.</p> <p>Generalmente disponen de bebederos y lavaderos anexos. Algunos presentan bebederos elaborados a partir de una única pieza de pizarra vaciada. Otros ejemplos presentan lajas de pizarra de grandes dimensiones cerrando la propia boca del pozo, que se cierra con una portilla de madera y alrededor de la cuál suelen disponerse resaltes ó mesetas “pra pousar el caldeiro”.</p> <p>Se han recogido algunos ejemplos de pozos integrados en las propias edificaciones (muros de las casas, pajares, etc.)</p>

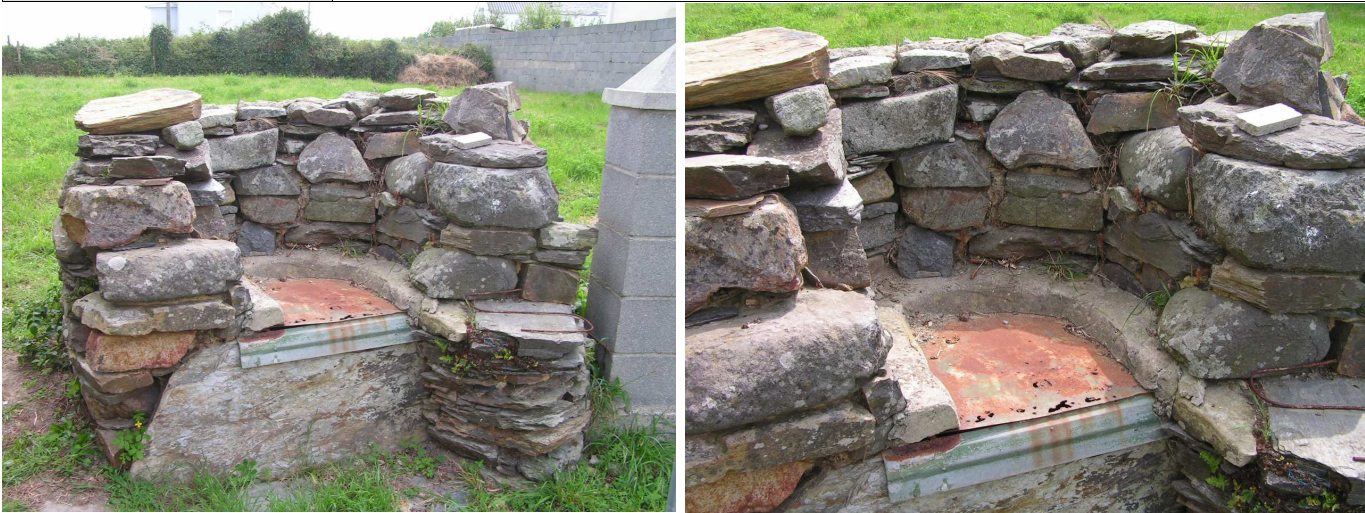
ORIGINAL/HISTÓRICO	POZO	USO/APROVECHAMIENTO ACTUAL	
VARIANTE	BROCAL CIRCULAR	BAJOCUBIERTA/BUHARDILLA	
Nº DE PLANTAS	1	RESTO PLANTAS	
RELACIÓN CON LA CALLE	AISLADO	PRIMERA	
RELACIÓN CON LA PARCELA	AISLADO	BAJA	
OCUPACIÓN EN PLANTA	PARCIAL	SOTANO Ó SEMISÓTANO	
ANEXOS	Bebedero	TODO EL EDIFICIO	EN DESUSO

ESTILO	POPULAR		
ÉPOCA	Indeterminada, prob. PRIMER TERCIO SIGLO XX		
AUTOR	Anónimo	PROMOTOR:	
CRITERIOS DE VALORACIÓN	Manifestación notable de técnicas constructivas, formas y tipos tradicionales de la comarca occidental asturiana que conservan su fisonomía tradicional y su vinculación al entorno		
DESCRIPCIÓN, NOTICIAS Y REFERENCIAS HISTÓRICAS	<p>La excavación era realizada por los poceiros (oficio tradicional que pervivió hasta los años 80) bien en la roca viva ó en terrenos sueltos, ejecutando en estos casos, además, un muro interior circular de mampostería de gran dificultad técnica.</p> <p>El brocal es siempre cerrado, bien de planta circular, cubierto con falsa bóveda, también de mampostería de pizarra (generalmente cónica ó a veces, algo achaparrada) ó bien de planta cuadrada y cubierta piramidal, también en falsa bóveda desplomada.</p> <p>Generalmente disponen de bebederos y lavaderos anexos. Algunos presentan bebederos elaborados a partir de una única pieza de pizarra vaciada. Otros ejemplos presentan lajas de pizarra de grandes dimensiones cerrando la propia boca del pozo, que se cierra con una portilla de madera y alrededor de la cuál suelen disponerse resaltes ó mesetas “pra pousar el caldeiro”.</p> <p>Se han recogido algunos ejemplos de pozos integrados en las propias edificaciones (muros de las casas, pajares, etc.)</p>

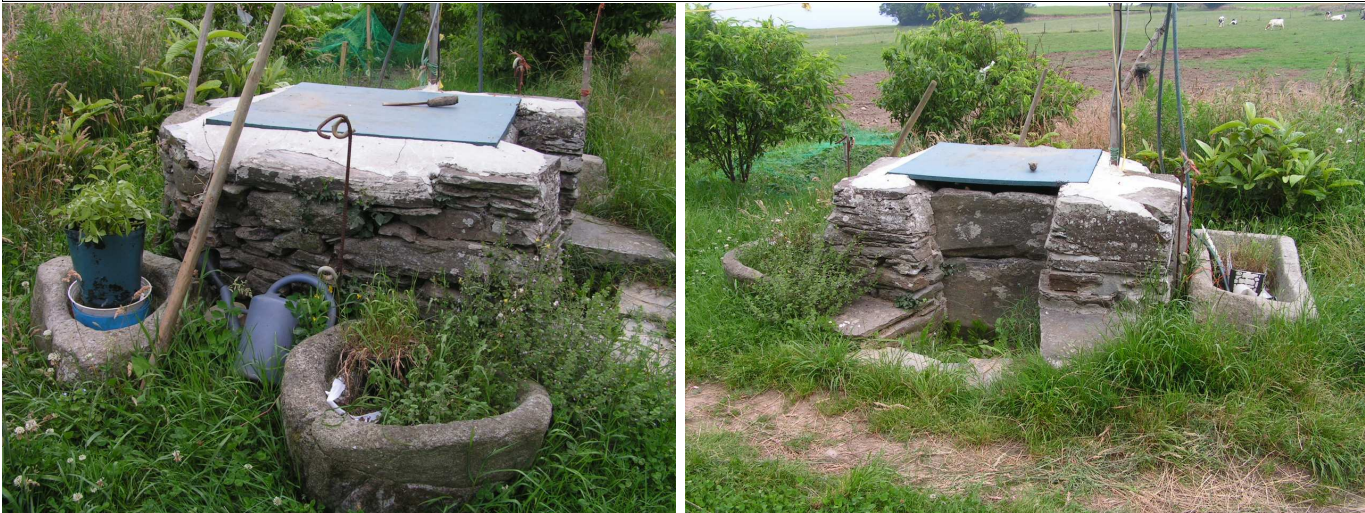
ORIGINAL/HISTÓRICO	POZO	BAJOCUBIERTA/BUHARDILLA	
VARIANTE	BROCAL CUADRADO	RESTO PLANTAS	
Nº DE PLANTAS	1	PRIMERA	
RELACIÓN CON LA CALLE	AISLADO	BAJA	
RELACIÓN CON LA PARCELA	AISLADO	SOTANO Ó SEMISÓTANO	
OCUPACIÓN EN PLANTA	PARCIAL	TODO EL EDIFICIO	EN DESUSO
ANEXOS	Bebederos de granito

ESTILO	POPULAR		
ÉPOCA	Indeterminada, prob. PRIMER TERCIO SIGLO XX		
AUTOR	Anónimo	PROMOTOR:	
CRITERIOS DE VALORACIÓN	Manifestación notable de técnicas constructivas, formas y tipos tradicionales de la comarca occidental asturiana que conservan su fisonomía tradicional y su vinculación al entorno		
DESCRIPCIÓN, NOTICIAS Y REFERENCIAS HISTÓRICAS	<p>La excavación era realizada por los poceiros (oficio tradicional que pervivió hasta los años 80) bien en la roca viva ó en terrenos sueltos, ejecutando en estos casos, además, un muro interior circular de mampostería de gran dificultad técnica.</p> <p>El brocal es siempre cerrado, bien de planta circular, cubierto con falsa bóveda, también de mampostería de pizarra (generalmente cónica ó a veces, algo achaparrada) ó bien de planta cuadrada y cubierta piramidal, también en falsa bóveda desplomada.</p> <p>Generalmente disponen de bebederos y lavaderos anexos. Algunos presentan bebederos elaborados a partir de una única pieza de pizarra vaciada. Otros ejemplos presentan lajas de pizarra de grandes dimensiones cerrando la propia boca del pozo, que se cierra con una portilla de madera y alrededor de la cuál suelen disponerse resaltes ó mesetas “pra pousar el caldeiro”.</p> <p>Se han recogido algunos ejemplos de pozos integrados en las propias edificaciones (muros de las casas, pajares, etc.).</p>

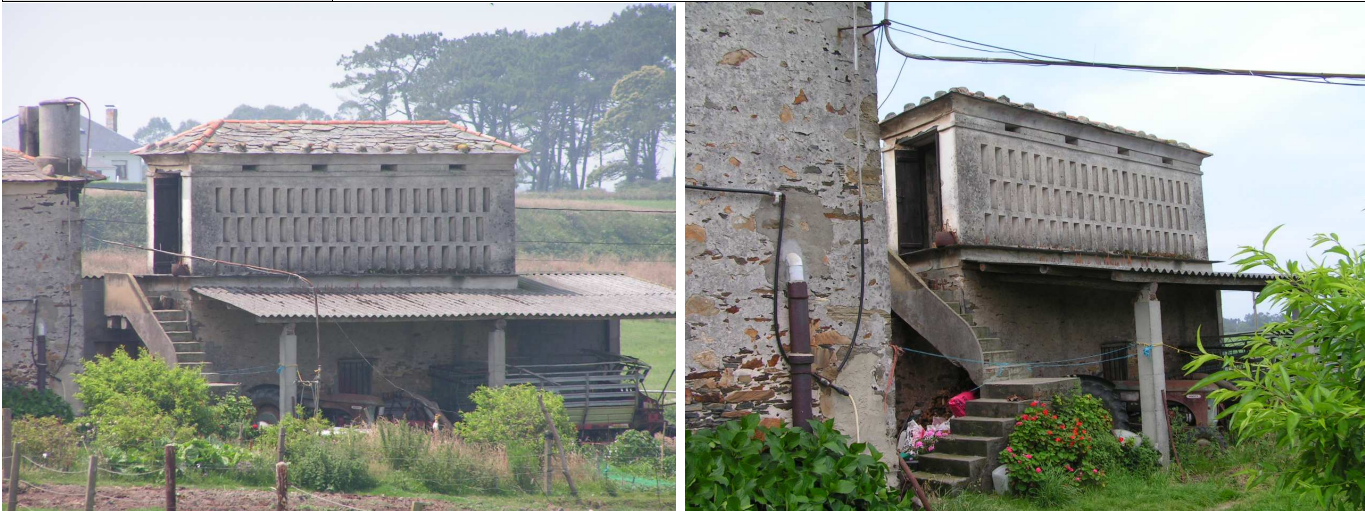
ORIGINAL/HISTÓRICO	CABAZO	BAJOCUBIERTA/BUHARDILLA	
VARIANTE	RIBADEO	RESTO PLANTAS	
Nº DE PLANTAS	3	PRIMERA	
RELACIÓN CON LA CALLE	AISLADO	BAJA	
RELACIÓN CON LA PARCELA	AISLADO	SOTANO Ó SEMISÓTANO	
OCUPACIÓN EN PLANTA	PARCIAL	TODO EL EDIFICIO	EN DESUSO
ANEXOS

ESTILO	POPULAR		
ÉPOCA	Indeterminada. Prob. ÚLTIMO TERCIO SIGLO XIX		
AUTOR	Anónimo	PROMOTOR:	
CRITERIOS DE VALORACIÓN	Manifestación notable de técnicas constructivas, formas y tipos tradicionales de la comarca occidental asturiana que conservan su fisonomía tradicional y su vinculación al entorno		
DESCRIPCIÓN, NOTICIAS Y REFERENCIAS HISTÓRICAS	<p>Extraordinario ejemplo de cabazo tipo RIBADEO.</p> <p>Son los ejemplos más antiguos y suntuosos, en los que la cámara, también de planta rectangular, está perforada en todas sus caras por troneras rectas ó abocinadas para evitar al entrada de aves, y en los que el espacio entre “os pes” se dedicaba a bodega ó almacén de aperos. En consecuencia, el tornaratos debía de ser corrido, porque todo el perímetro de la cámara era accesible a los roedores.</p> <p>Todo el conjunto, cámaras baja y alta, se ejecuta con mampostería de pizarra, al aire ó revestida. Se han recogido algunos ejemplos de cuatro niveles funcionales (Cabazo de El Cabiýón). La cubierta remata en cornisa de hiladas desplomadas que, otras veces, da lugar a un alero de media caña bajo el que solían disponerse un palomar con varias bocas de entrada.</p> <p>El acceso a los cabazos se producía, en la mayoría de los casos, desde escaleras adosadas a las cepas, que en muchos ejemplos se han perdido. En las casas más fuertes, al cabazo se accedía desde la propia vivienda (Casa de Novalés, por ejemplo).</p> <p>Muchos cabazos presentan una inscripción con la fecha de ejecución, por lo que pueden datarse de forma fidedigna y permiten fechar también los de factura similar.</p>

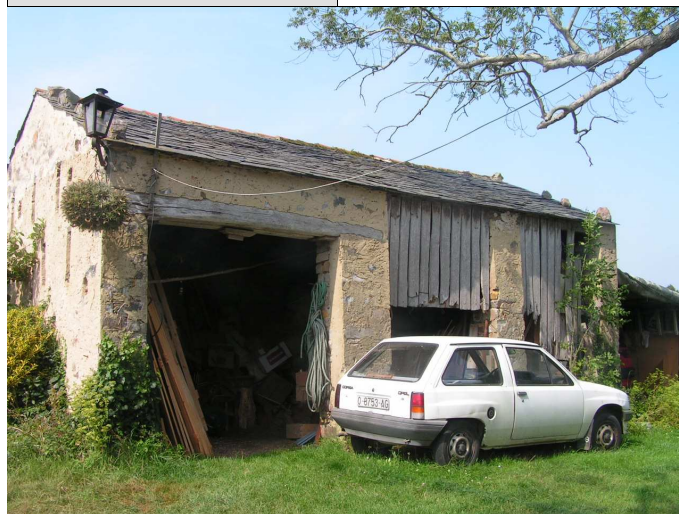
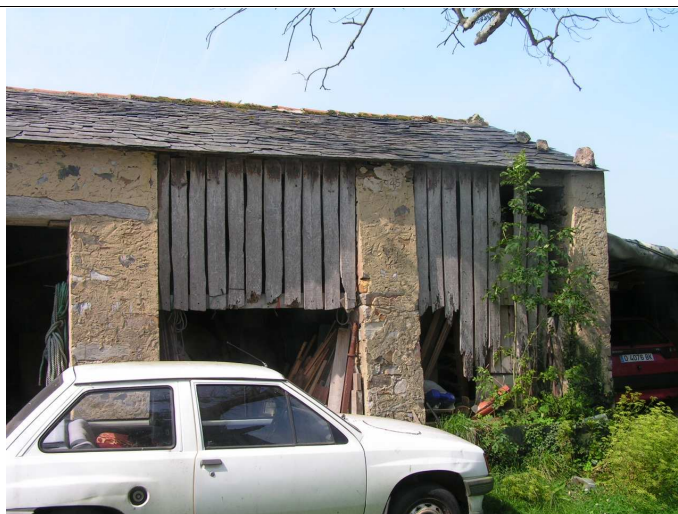
ORIGINAL/HISTÓRICO	PAJAR	BAJOCUBIERTA/BUHARDILLA	
VARIANTE	MACHONES	RESTO PLANTAS	
Nº DE PLANTAS	1	PRIMERA	
RELACIÓN CON LA CALLE	AISLADO	BAJA	
RELACIÓN CON LA PARCELA	AISLADO	SOTANO Ó SEMISÓTANO	
OCUPACIÓN EN PLANTA	PARCIAL	TODO EL EDIFICIO	AGROPECUARIOS
ANEXOS

ESTILO	POPULAR		
ÉPOCA	Indeterminada, prob. PRIMER TERCIO SIGLO XX		
AUTOR	Anónimo	PROMOTOR:	
CRITERIOS DE VALORACIÓN	Manifestación notable de técnicas constructivas, formas y tipos tradicionales de la comarca occidental asturiana que conservan su fisonomía tradicional y su vinculación al entorno		
DESCRIPCIÓN, NOTICIAS Y REFERENCIAS HISTÓRICAS	<p>Ejemplo de pajar de MACHONES.</p> <p>De planta rectangular y cubierta a dos aguas, con luces transversales en torno a los 6-8 metros, resueltas mediante cerchas sencillas de pares y tirante de madera, casi siempre sin péndola.</p> <p>Una, ó más raramente las dos fachadas largas, se aligeran mediante dós ó tres machones ó pilares cuadrados (ó muy raramente, circulares) de mampostería de pizarra sobre los que apoyan las cerchas de la cubierta dejando libres grandes recuadros, que se cierran con entablados de listones de madera. Los testeros a veces son ciegos y otras también tienen troneras.</p> <p>Los muros son de mampostería de pizarra y cuarcita. Habitualmente están revestidos on un mortero de cal que, por su poco espesor, no llega a cubrir las irregularidades de la fábrica y deja al descubierto algunos mampuestos, confiriéndoles a los paramentos un aspecto de hormigón ciclópeo.</p> <p>En otros casos la mampostería queda vista ó, más raramente, encalada.</p> <p>El portón de acceso, amplio para la entrada dos bois, ó, más modernamente, del tractor, se resuelven mediante puertas abatibles de listones.</p>

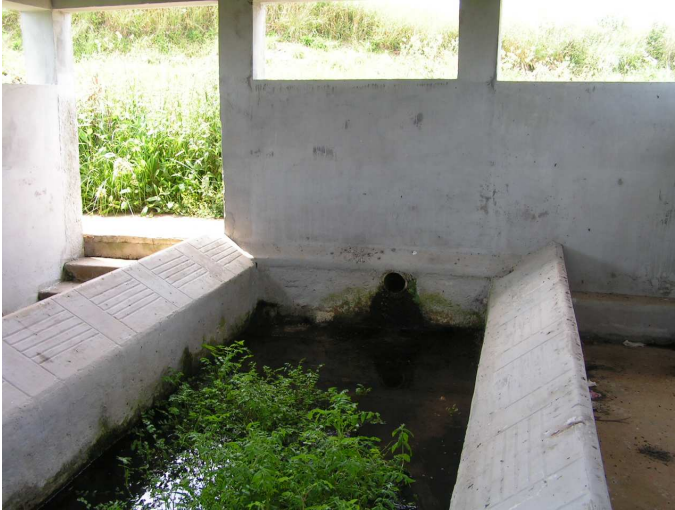
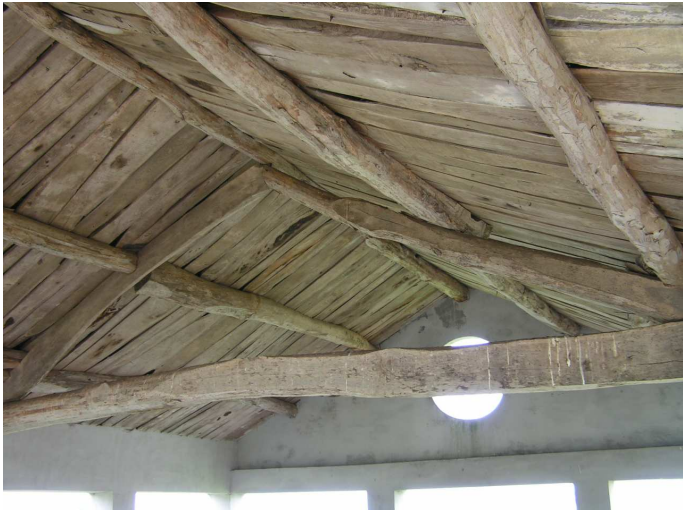
ORIGINAL/HISTÓRICO	LAVADERO	BAJOCUBIERTA/BUHARDILLA	
VARIANTE		RESTO PLANTAS	
Nº DE PLANTAS	1	PRIMERA	
RELACIÓN CON LA CALLE	AISLADO	BAJA	
RELACIÓN CON LA PARCELA	AISLADO	SOTANO Ó SEMISÓTANO	
OCUPACIÓN EN PLANTA	PARCIAL	TODO EL EDIFICIO	ABANDONO
ANEXOS

ESTILO	POPULAR		
ÉPOCA	SIGLO XX		
AUTOR		PROMOTOR:	
CRITERIOS DE VALORACIÓN	Exponente de una tipología tradicional.		
DESCRIPCIÓN, NOTICIAS Y REFERENCIAS HISTÓRICAS	Ejemplo de lavadero cubierto. Es de los escasos ejemplos del Concejo y conserva la pila, cubierta y accesos.		
BIBLIOGRAFÍA

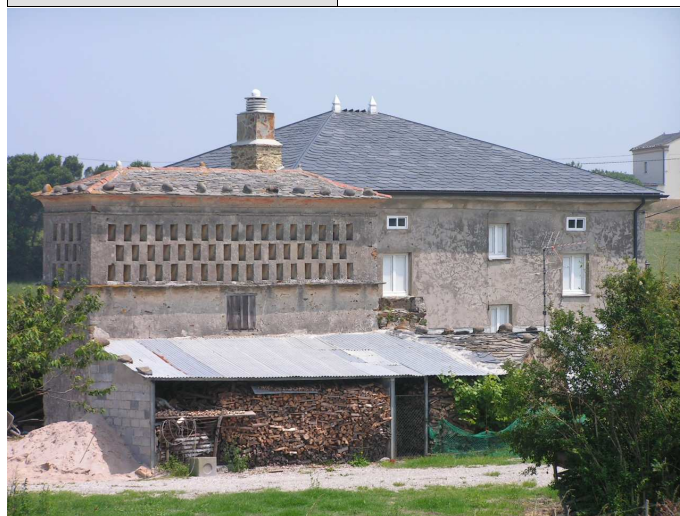
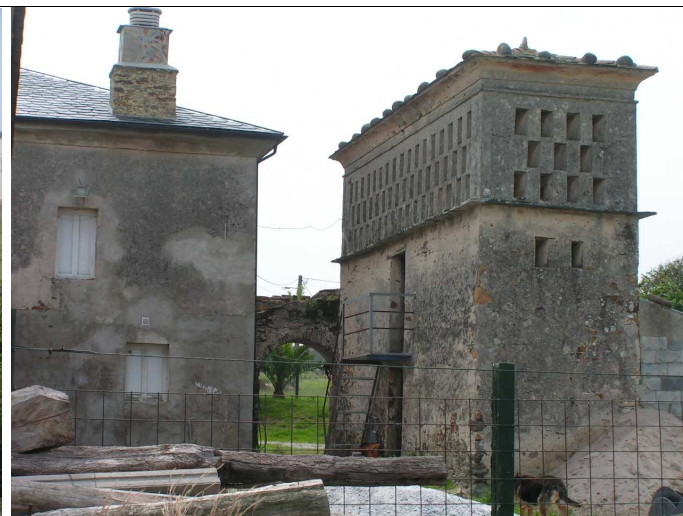
ORIGINAL/HISTÓRICO	CABAZO	BAJOCUBIERTA/BUHARDILLA	
VARIANTE	RIBADEO	RESTO PLANTAS	
Nº DE PLANTAS	3	PRIMERA	
RELACIÓN CON LA CALLE	AISLADO	BAJA	
RELACIÓN CON LA PARCELA	AISLADO	SOTANO Ó SEMISÓTANO	
OCUPACIÓN EN PLANTA	PARCIAL	TODO EL EDIFICIO	EN DESUSO
ANEXOS

ESTILO	POPULAR		
ÉPOCA	Indeterminada. Prob. ÚLTIMO TERCIO SIGLO XIX		
AUTOR	Anónimo	PROMOTOR:	
CRITERIOS DE VALORACIÓN	Manifestación notable de técnicas constructivas, formas y tipos tradicionales de la comarca occidental asturiana que conservan su fisonomía tradicional y su vinculación al entorno		
DESCRIPCIÓN, NOTICIAS Y REFERENCIAS HISTÓRICAS	<p>Extraordinario ejemplo de cabazo tipo RIBADEO.</p> <p>Son los ejemplos más antiguos y suntuosos, en los que la cámara, también de planta rectangular, está perforada en todas sus caras por troneras rectas ó abocinadas para evitar al entrada de aves, y en los que el espacio entre “os pes” se dedicaba a bodega ó almacén de aperos. En consecuencia, el tornaratos debía de ser corrido, porque todo el perímetro de la cámara era accesible a los roedores.</p> <p>Todo el conjunto, cámaras baja y alta, se ejecuta con mampostería de pizarra, al aire ó revestida. Se han recogido algunos ejemplos de cuatro niveles funcionales (Cabazo de El Cabiyón). La cubierta remata en cornisa de hiladas desplomadas que, otras veces, da lugar a un alero de media caña bajo el que solían disponerse un palomar con varias bocas de entrada.</p> <p>El acceso a los cabazos se producía, en la mayoría de los casos, desde escaleras adosadas a las cepas, que en muchos ejemplos se han perdido. En las casas más fuertes, al cabazo se accedía desde la propia vivienda (Casa de Novalles, por ejemplo).</p> <p>Muchos cabazos presentan una inscripción con la fecha de ejecución, por lo que pueden datarse de forma fidedigna y permiten fechar también los de factura similar.</p>

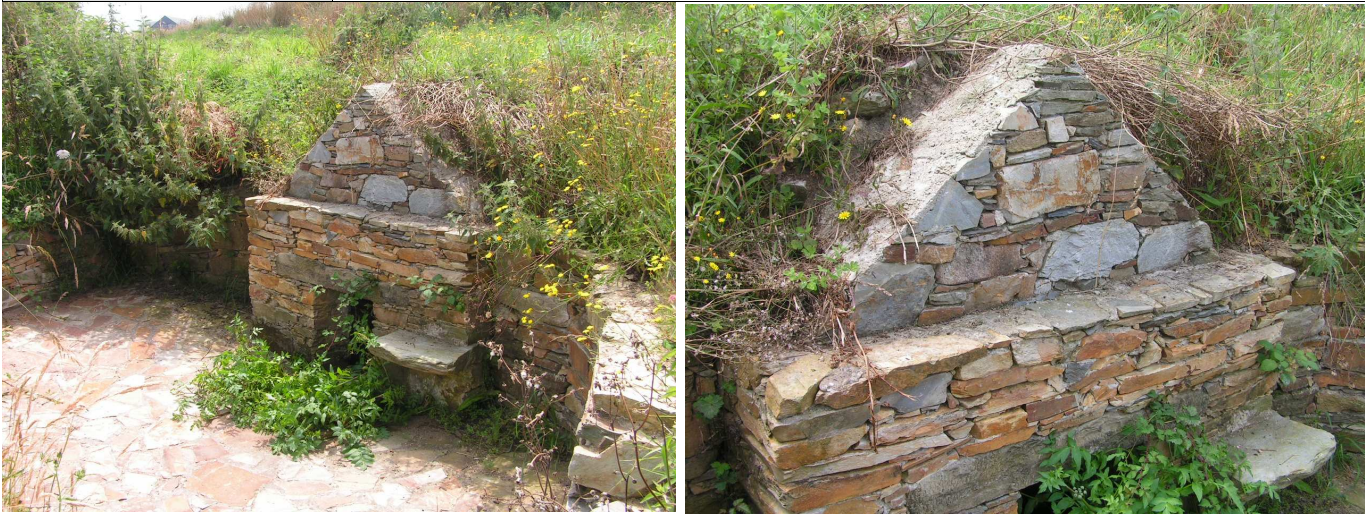
ORIGINAL/HISTÓRICO	FUENTE	USO/APROVECHAMIENTO ACTUAL	
VARIANTE		BAJOCUBIERTA/BUHARDILLA	
Nº DE PLANTAS	1	RESTO PLANTAS	
RELACIÓN CON LA CALLE		PRIMERA	
RELACIÓN CON LA PARCELA	AISLADO	BAJA	
OCUPACIÓN EN PLANTA	PARCIAL	SOTANO Ó SEMISÓTANO	
ANEXOS		TODO EL EDIFICIO

ESTILO	POPULAR		
ÉPOCA	Indeterminado; prob. 1º TERCIO SIGLO XX		
AUTOR	Anónimo	PROMOTOR:	
CRITERIOS DE VALORACIÓN	Manifestación notable de técnicas constructivas, formas y tipos tradicionales de la comarca occidental asturiana que conservan su fisonomía tradicional y su vinculación al entorno		
DESCRIPCIÓN, NOTICIAS Y REFERENCIAS HISTÓRICAS	Ejemplo de fuente con frente de fábrica de mampostería.		
BIBLIOGRAFÍA

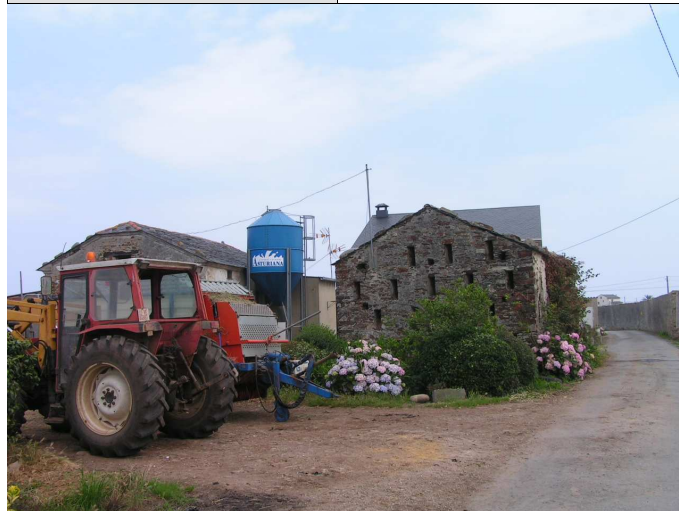
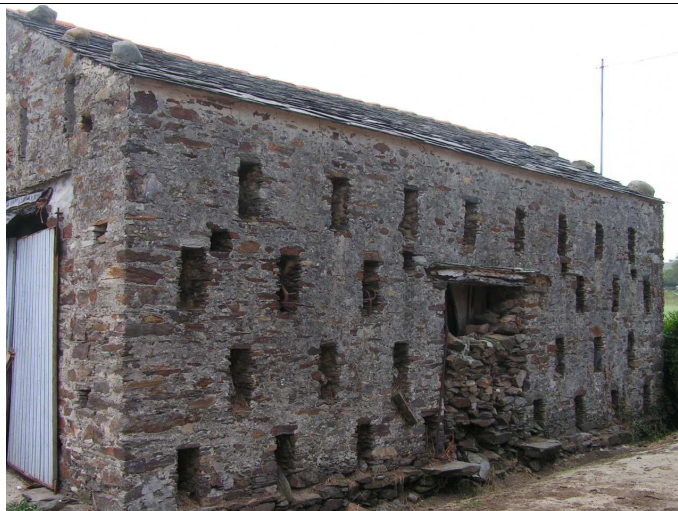
ORIGINAL/HISTÓRICO	PAJAR	BAJOCUBIERTA/BUHARDILLA	
VARIANTE	DE TRONERAS	RESTO PLANTAS	
Nº DE PLANTAS	1	PRIMERA	
RELACIÓN CON LA CALLE	AISLADO	BAJA	
RELACIÓN CON LA PARCELA	AISLADO	SOTANO Ó SEMISÓTANO	
OCUPACIÓN EN PLANTA	PARCIAL	TODO EL EDIFICIO	AGROPECUARIOS
ANEXOS

ESTILO	POPULAR		
ÉPOCA	Indeterminada, prob. PRIMER TERCIO SIGLO XX		
AUTOR	Anónimo	PROMOTOR:	
CRITERIOS DE VALORACIÓN	Manifestación notable de técnicas constructivas, formas y tipos tradicionales de la comarca occidental asturiana que conservan su fisonomía tradicional y su vinculación al entorno		
DESCRIPCIÓN, NOTICIAS Y REFERENCIAS HISTÓRICAS	<p>De planta rectangular y cubierta a dos aguas, con luces transversales en torno a los 6-8 metros, resueltas mediante cerchas sencillas de pares y tirante de madera, casi siempre sin péndola. Los muros son de mampostería de pizarra y cuarcita y la ventilación se produce por la puerta ó por las juntas de la cubierta y mediante troneras de planta rectangular (ó trapezoidal, para impedir la entrada de las aves) dispuestas al tresbolillo sobre las fachadas, que estéticamente refuerzan la percepción de la robustez de las fábricas y del volumen del pajar. Habitualmente están revestidos on un mortero de cal que, por su poco espesor, no llega a cubrir las irregularidades de la fábrica y deja al descubierto algunos mampuestos, confiriéndoles a los paramentos un aspecto de hormigón ciclópeo. En otros casos la mampostería queda vista ó, más raramente, encalada. El portón de acceso, amplio para la entrada dos bois, ó, más modernamente, del tractor, se resuelven mediante puertas abatibles de listones.</p>

PROTECCIÓN DEL ELEMENTO	GRADO DE INTERÉS	INTERVENCIONES	URGENCIA
PARCIAL	Muy destacado	Consolidación	A corto plazo
OTROS ELEMENTOS	Destacado	X Restauración	A medio plazo
ENTORNO DE PROTECCIÓN	NO	Rehabilitación	X A largo plazo
APROVECHAMIENTO URBANÍSTICO	ACTUAL		
AMPLIACIÓN / SUPRESIÓN AÑADIDOS		USOS PERMITIDOS	Núcleo Rural, s/ P.G.O.

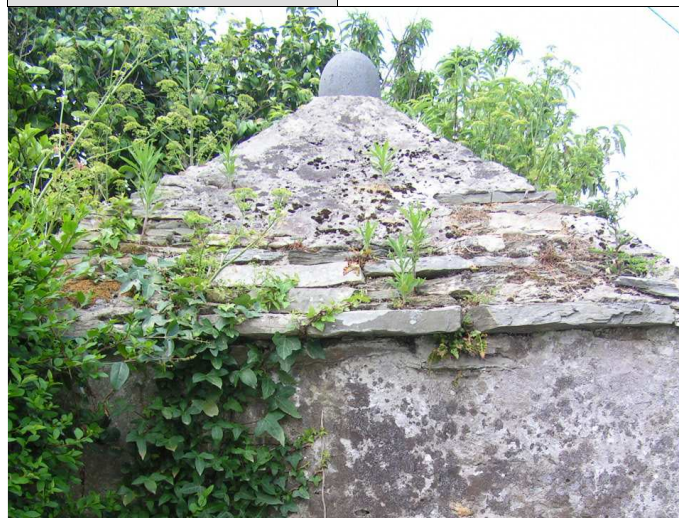
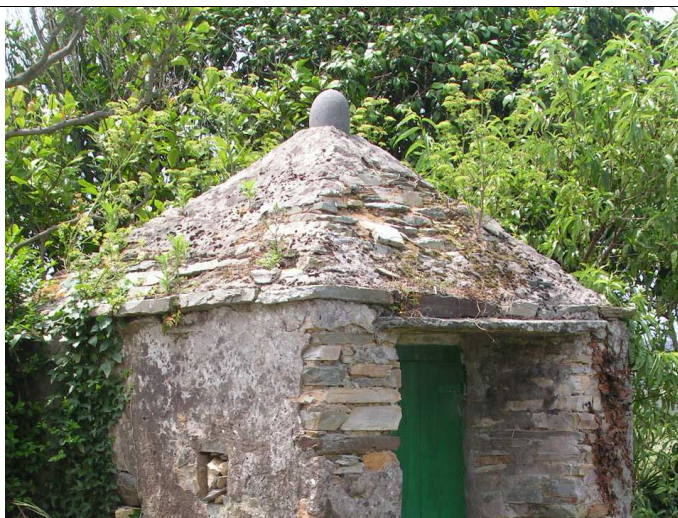
ORIGINAL/HISTÓRICO	POZO	USO/APROVECHAMIENTO ACTUAL	
VARIANTE	BROCAL CUBIERTO CUADRADO	BAJOCUBIERTA/BUHARDILLA	
Nº DE PLANTAS	1	RESTO PLANTAS	
RELACIÓN CON LA CALLE	AISLADO	PRIMERA	
RELACIÓN CON LA PARCELA	AISLADO	BAJA	
OCUPACIÓN EN PLANTA	AISLADO	SOTANO Ó SEMISÓTANO	
ANEXOS	PARCIAL	TODO EL EDIFICIO	EN DESUSO

ESTILO	POPULAR		
ÉPOCA	Indeterminada, prob. PRIMER TERCIO SIGLO XX		
AUTOR	Anónimo	PROMOTOR:	
CRITERIOS DE VALORACIÓN	Manifestación notable de técnicas constructivas, formas y tipos tradicionales de la comarca occidental asturiana que conservan su fisonomía tradicional y su vinculación al entorno		
DESCRIPCIÓN, NOTICIAS Y REFERENCIAS HISTÓRICAS	<p>La excavación era realizada por los poceiros (oficio tradicional que pervivió hasta los años 80) bien en la roca viva ó en terrenos sueltos, ejecutando en estos casos, además, un muro interior circular de mampostería de gran dificultad técnica.</p> <p>El brocal es siempre cerrado, bien de planta circular, cubierto con falsa bóveda, también de mampostería de pizarra (generalmente cónica ó a veces, algo achaparrada) ó bien de planta cuadrada y cubierta piramidal, también en falsa bóveda desplomada.</p> <p>Generalmente disponen de bebederos y lavaderos anexos. Algunos presentan bebederos elaborados a partir de una única pieza de pizarra vaciada. Otros ejemplos presentan lajas de pizarra de grandes dimensiones cerrando la propia boca del pozo, que se cierra con una portilla de madera y alrededor de la cuál suelen disponerse resaltes ó mesetas “pra pousar el caldeiro”.</p> <p>Se han recogido algunos ejemplos de pozos integrados en las propias edificaciones (muros de las casas, pajares, etc.).</p>

ESTADO DE CONSERVACION										
GLOBAL	BUENO		UNIDADES	CUBIERTA	R	PAVIMENTOS		PATOLOGÍAS	D Buono, R Regular, W Mala	
	ACEPTABLE			ESTRUCTURA	R	ACABADOS	R		HUMEDADES	
	DEFICIENTE	X		FORJADOS		INSTALACIONES			DESPLONES	
	RUINA			CARPINTERÍAS	R				ASIENTOS	
								OTROS	Desconchados	
INTERVENCIONES										
AÑADIDOS

PROTECCIÓN DEL ELEMENTO	GRADO DE INTERÉS	INTERVENCIONES	URGENCIA
INTEGRAL	Muy destacado	Consolidación	X A corto plazo
OTROS ELEMENTOS	Destacado	Restauración	A medio plazo
ENTORNO DE PROTECCIÓN	NO	Rehabilitación	A largo plazo X
APROVECHAMIENTO URBANÍSTICO	Sin aprovechamiento		
AMPLIACIÓN / SUPRESIÓN AÑADIDOS	Sin posibilidad de ampliación.	USOS PERMITIDOS	Núcleo Rural, según P.G.O.

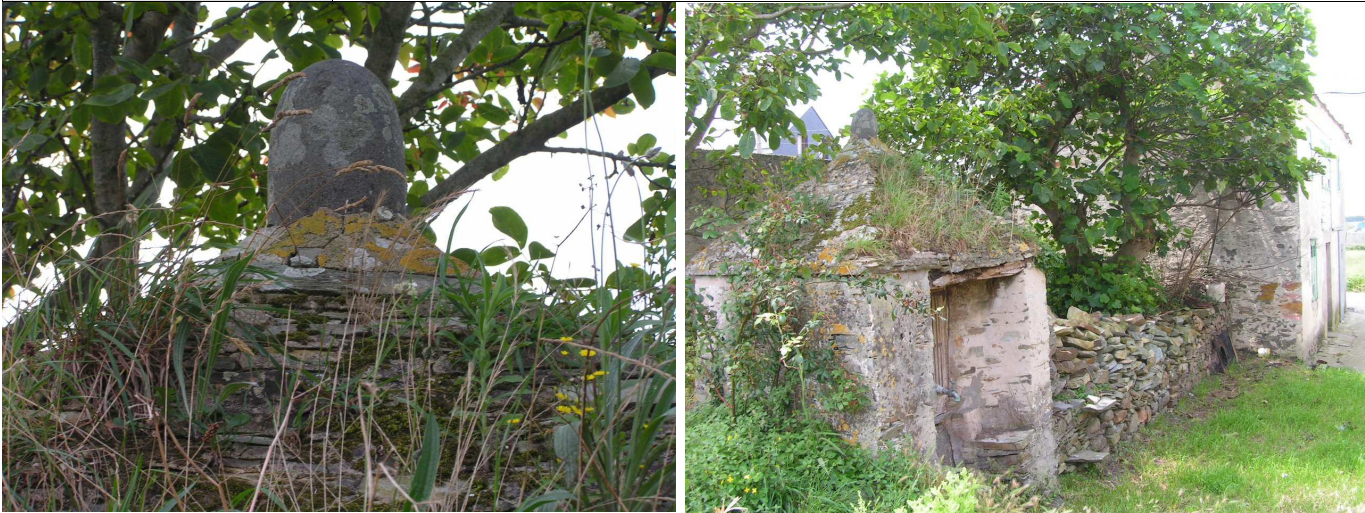
ORIGINAL/HISTÓRICO	POZO	USO/APROVECHAMIENTO ACTUAL	
VARIANTE	BROCAL CUBIERTO CUADRADO	BAJOCUBIERTA/BUHARDILLA	
Nº DE PLANTAS	1	RESTO PLANTAS	
RELACIÓN CON LA CALLE	AISLADO	PRIMERA	
RELACIÓN CON LA PARCELA	AISLADO	BAJA	
OCUPACIÓN EN PLANTA	AISLADO	SOTANO Ó SEMISÓTANO	
ANEXOS	PARCIAL	TODO EL EDIFICIO	EN DESUSO

ESTILO	POPULAR		
ÉPOCA	Indeterminada, prob. PRIMER TERCIO SIGLO XX		
AUTOR	Anónimo	PROMOTOR:	
CRITERIOS DE VALORACIÓN	Manifestación notable de técnicas constructivas, formas y tipos tradicionales de la comarca occidental asturiana que conservan su fisonomía tradicional y su vinculación al entorno		
DESCRIPCIÓN, NOTICIAS Y REFERENCIAS HISTÓRICAS	<p>La excavación era realizada por los poceiros (oficio tradicional que pervivió hasta los años 80) bien en la roca viva ó en terrenos sueltos, ejecutando en estos casos, además, un muro interior circular de mampostería de gran dificultad técnica.</p> <p>El brocal es siempre cerrado, bien de planta circular, cubierto con falsa bóveda, también de mampostería de pizarra (generalmente cónica ó a veces, algo achaparrada) ó bien de planta cuadrada y cubierta piramidal, también en falsa bóveda desplomada.</p> <p>Generalmente disponen de bebederos y lavaderos anexos. Algunos presentan bebederos elaborados a partir de una única pieza de pizarra vaciada. Otros ejemplos presentan lajas de pizarra de grandes dimensiones cerrando la propia boca del pozo, que se cierra con una portilla de madera y alrededor de la cuál suelen disponerse resaltes ó mesetas “pra pousar el caldeiro”.</p> <p>Se han recogido algunos ejemplos de pozos integrados en las propias edificaciones (muros de las casas, pajares, etc.).</p>

GLOBAL	BUENO		UNIDADES	CUBIERTA	R	PAVIMENTOS	-	PATOLOGÍAS	HUMEDADES		
	ACEPTABLE			ESTRUCTURA	R	ACABADOS	R		DESPLOMES		
	DEFICIENTE	X		FORJADOS	-	INSTALACIONES	-		ASIENTOS		
	RUINA			CARPINTERÍAS	R				OTROS	Desconchados	
	INTERVENCIONES										
AÑADIDOS

PROTECCIÓN DEL ELEMENTO	GRADO DE INTERÉS	INTERVENCIONES	URGENCIA
INTEGRAL	Muy destacado	Consolidación	X A corto plazo
OTROS ELEMENTOS	Destacado	Restauración	A medio plazo
ENTORNO DE PROTECCIÓN	NO	Rehabilitación	A largo plazo X
APROVECHAMIENTO URBANÍSTICO	Sin aprovechamiento		
AMPLIACIÓN / SUPRESIÓN AÑADIDOS	Sin posibilidad de ampliación.	USOS PERMITIDOS	Núcleo Rural, según P.G.O.

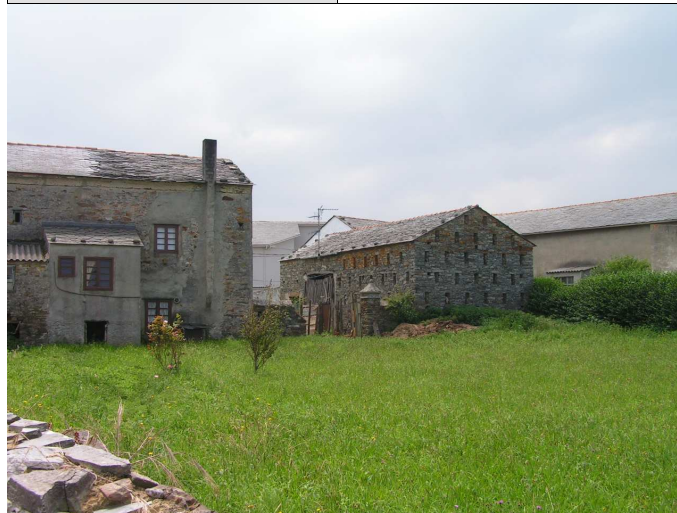
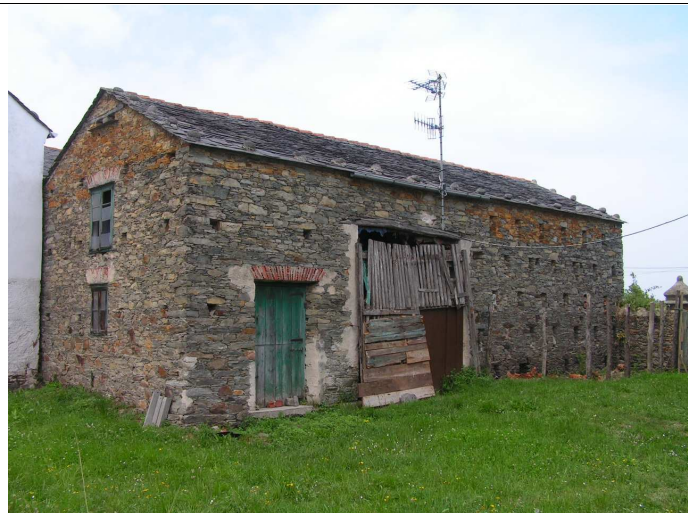
ORIGINAL/HISTÓRICO	PAJAR	BAJOCUBIERTA/BUHARDILLA	
VARIANTE	DE TRONERAS	RESTO PLANTAS	
Nº DE PLANTAS	1	PRIMERA	
RELACIÓN CON LA CALLE	AISLADO	BAJA	
RELACIÓN CON LA PARCELA	AISLADO	SOTANO Ó SEMISÓTANO	
OCUPACIÓN EN PLANTA	PARCIAL	TODO EL EDIFICIO	AGROPECUARIOS
ANEXOS

ESTILO	POPULAR		
ÉPOCA	Indeterminada, prob. PRIMER TERCIO SIGLO XX		
AUTOR	Anónimo	PROMOTOR:	
CRITERIOS DE VALORACIÓN	Manifestación notable de técnicas constructivas, formas y tipos tradicionales de la comarca occidental asturiana que conservan su fisonomía tradicional y su vinculación al entorno		
DESCRIPCIÓN, NOTICIAS Y REFERENCIAS HISTÓRICAS	<p>De planta rectangular y cubierta a dos aguas, con luces transversales en torno a los 6-8 metros, resueltas mediante cerchas sencillas de pares y tirante de madera, casi siempre sin péndola. Los muros son de mampostería de pizarra y cuarcita y la ventilación se produce por la puerta ó por las juntas de la cubierta y mediante troneras de planta rectangular (ó trapezoidal, para impedir la entrada de las aves) dispuestas al tresbolillo sobre las fachadas, que estéticamente refuerzan la percepción de la robustez de las fábricas y del volumen del pajar. Habitualmente están revestidos on un mortero de cal que, por su poco espesor, no llega a cubrir las irregularidades de la fábrica y deja al descubierto algunos mampuestos, confiriéndoles a los paramentos un aspecto de hormigón ciclópeo. En otros casos la mampostería queda vista ó, más raramente, encalada. El portón de acceso, amplio para la entrada dos bois, ó, más modernamente, del tractor, se resuelven mediante puertas abatibles de listones.</p>

ESTADO DE CONSERVACIÓN										
GLOBAL	BUENO		UNIDADES	CUBIERTA	R	PAVIMENTOS	-	PATOLOGÍAS	HUMEDADES	
	ACEPTABLE			ESTRUCTURA	R	ACABADOS	M		DESPLOMES	
	DEFICIENTE	X		FORJADOS	-	INSTALACIONES	-		ASIENTOS	
	RUINA			CARPINTERÍAS	M				OTROS	Desconchados
INTERVENCIONES										
AÑADIDOS

PROTECCIÓN DEL ELEMENTO	GRADO DE INTERÉS	INTERVENCIONES	URGENCIA
PARCIAL	Muy destacado	Consolidación	A corto plazo
OTROS ELEMENTOS	Destacado	Restauración	A medio plazo
ENTORNO DE PROTECCIÓN	NO	Rehabilitación	X A largo plazo
APROVECHAMIENTO URBANÍSTICO	P.G.O.		
AMPLIACIÓN / SUPRESIÓN AÑADIDOS	P.G.O.	USOS PERMITIDOS	Núcleo Rural, s/ P.G.O.

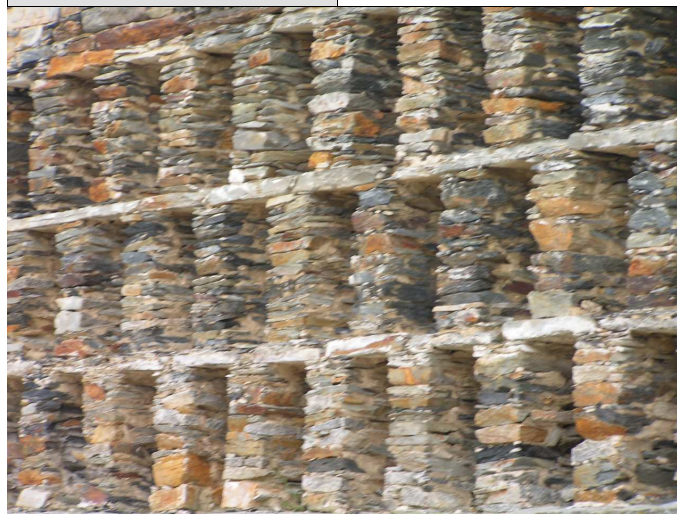
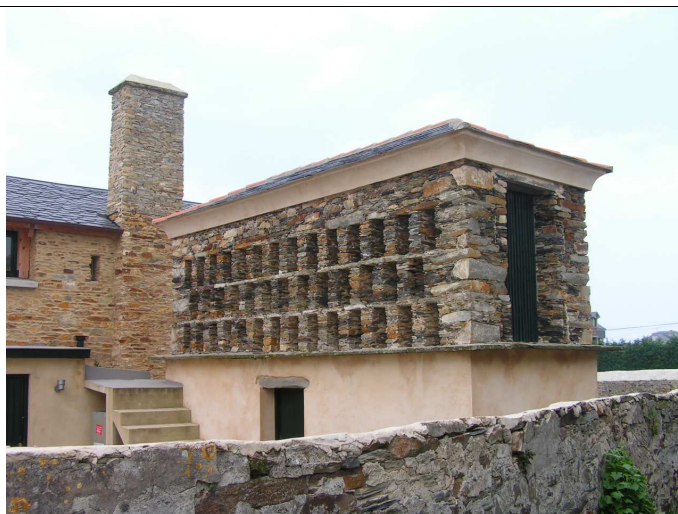
ORIGINAL/HISTÓRICO	CABAZO	BAJOCUBIERTA/BUHARDILLA	
VARIANTE	RIBADEO	RESTO PLANTAS	
Nº DE PLANTAS	3	PRIMERA	
RELACIÓN CON LA CALLE	AISLADO	BAJA	
RELACIÓN CON LA PARCELA	AISLADO	SOTANO Ó SEMISÓTANO	
OCUPACIÓN EN PLANTA	PARCIAL	TODO EL EDIFICIO	EN DESUSO
ANEXOS

ESTILO	POPULAR		
ÉPOCA	Indeterminada. Prob. ÚLTIMO TERCIO SIGLO XIX		
AUTOR	Anónimo	PROMOTOR:	
CRITERIOS DE VALORACIÓN	Manifestación notable de técnicas constructivas, formas y tipos tradicionales de la comarca occidental asturiana que conservan su fisonomía tradicional y su vinculación al entorno		
DESCRIPCIÓN, NOTICIAS Y REFERENCIAS HISTÓRICAS	<p>Extraordinario ejemplo de cabazo tipo RIBADEO.</p> <p>Son los ejemplos más antiguos y suntuosos, en los que la cámara, también de planta rectangular, está perforada en todas sus caras por troneras rectas ó abocinadas para evitar al entrada de aves, y en los que el espacio entre "os pes" se dedicaba a bodega ó almacén de aperos. En consecuencia, el tornaratos debía de ser corrido, porque todo el perímetro de la cámara era accesible a los roedores.</p> <p>Todo el conjunto, cámaras baja y alta, se ejecuta con mampostería de pizarra, al aire ó revestida. Se han recogido algunos ejemplos de cuatro niveles funcionales (Cabazo de El Cabiñón). La cubierta remata en cornisa de hiladas desplomadas que, otras veces, da lugar a un alero de media caña bajo el que solían disponerse un palomar con varias bocas de entrada.</p> <p>El acceso a los cabazos se producía, en la mayoría de los casos, desde escaleras adosadas a las cepas, que en muchos ejemplos se han perdido. En las casas más fuertes, al cabazo se accedía desde la propia vivienda (Casa de Novalles, por ejemplo).</p> <p>Muchos cabazos presentan una inscripción con la fecha de ejecución, por lo que pueden datarse de forma fidedigna y permiten fechar también los de factura similar.</p>

GLOBAL	BUENO	X	UNIDADES	CUBIERTA	B	PAVIMENTOS	-	PATOLOGÍAS	HUMEDADES		
	ACEPTABLE			ESTRUCTURA	B	ACABADOS	B		DESPLONES		
	DEFICIENTE			FORJADOS	-	INSTALACIONES	-		ASIENTOS		
	RUINA			CARPINTERÍAS	B				OTROS		
INTERVENCIONES		Recientemente restaurado									
AÑADIDOS

PROTECCIÓN DEL ELEMENTO		GRADO DE INTERÉS		INTERVENCIONES		URGENCIA	
INTEGRAL		Muy destacado		Consolidación		A corto plazo	
OTROS ELEMENTOS	VALLADO	Destacado	X	Restauración	X	A medio plazo	X
ENTORNO DE PROTECCIÓN		SI	Apreciable		Rehabilitación		A largo plazo
APROVECHAMIENTO URBANÍSTICO		Sin aprovechamiento					
AMPLIACIÓN / SUPRESIÓN AÑADIDOS				USOS PERMITIDOS		Agropecuarios

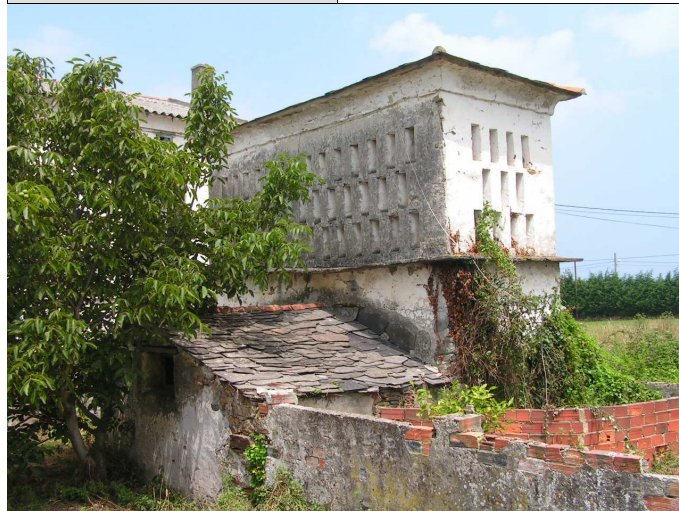
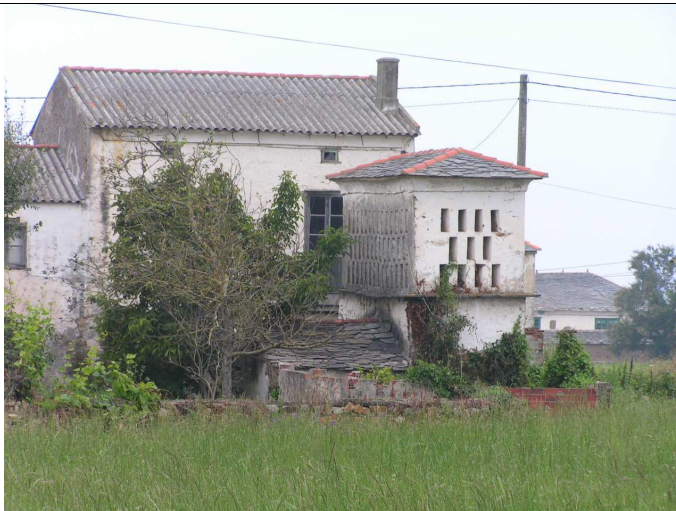
ORIGINAL/HISTÓRICO	CABAZO	BAJOCUBIERTA/BUHARDILLA	
VARIANTE	RIBADEO	RESTO PLANTAS	
Nº DE PLANTAS	3	PRIMERA	
RELACIÓN CON LA CALLE	AISLADO	BAJA	
RELACIÓN CON LA PARCELA	AISLADO	SOTANO Ó SEMISÓTANO	
OCUPACIÓN EN PLANTA	PARCIAL	TODO EL EDIFICIO	EN DESUSO
ANEXOS

ESTILO	POPULAR		
ÉPOCA	Indeterminada. Prob. ÚLTIMO TERCIO SIGLO XIX		
AUTOR	Anónimo	PROMOTOR:	
CRITERIOS DE VALORACIÓN	Manifestación notable de técnicas constructivas, formas y tipos tradicionales de la comarca occidental asturiana que conservan su fisonomía tradicional y su vinculación al entorno		
DESCRIPCIÓN, NOTICIAS Y REFERENCIAS HISTÓRICAS	<p>Extraordinario ejemplo de cabazo tipo RIBADEO.</p> <p>Son los ejemplos más antiguos y suntuosos, en los que la cámara, también de planta rectangular, está perforada en todas sus caras por troneras rectas ó abocinadas para evitar al entrada de aves, y en los que el espacio entre “os pes” se dedicaba a bodega ó almacén de aperos. En consecuencia, el tornaratos debía de ser corrido, porque todo el perímetro de la cámara era accesible a los roedores.</p> <p>Todo el conjunto, cámaras baja y alta, se ejecuta con mampostería de pizarra, al aire ó revestida. Se han recogido algunos ejemplos de cuatro niveles funcionales (Cabazo de El Cabiýón). La cubierta remata en cornisa de hiladas desplomadas que, otras veces, da lugar a un alero de media caña bajo el que solían disponerse un palomar con varias bocas de entrada.</p> <p>El acceso a los cabazos se producía, en la mayoría de los casos, desde escaleras adosadas a las cepas, que en muchos ejemplos se han perdido. En las casas más fuertes, al cabazo se accedía desde la propia vivienda (Casa de Novalés, por ejemplo).</p> <p>Muchos cabazos presentan una inscripción con la fecha de ejecución, por lo que pueden datarse de forma fidedigna y permiten fechar también los de factura similar.</p>

GLOBAL	BUENO		UNIDADES	CUBIERTA	R	PAVIMENTOS	-	PATOLOGÍAS	HUMEDADES	
	ACEPTABLE			ESTRUCTURA	R	ACABADOS	M		DESPLONES	
	DEFICIENTE	X		FORJADOS	-	INSTALACIONES	-		ASIENTOS	
	RUINA			CARPINTERÍAS	R				OTROS	Desconchados
INTERVENCIONES										
AÑADIDOS

PROTECCIÓN DEL ELEMENTO		GRADO DE INTERÉS		INTERVENCIONES		URGENCIA	
INTEGRAL		Muy destacado		Consolidación		A corto plazo	
OTROS ELEMENTOS		Destacado	X	Restauración	X	A medio plazo	
ENTORNO DE PROTECCIÓN		NO		Apreciable		A largo plazo	
APROVECHAMIENTO URBANÍSTICO		Sin aprovechamiento					
AMPLIACIÓN / SUPRESIÓN AÑADIDOS					USOS PERMITIDOS	Agropecuarios

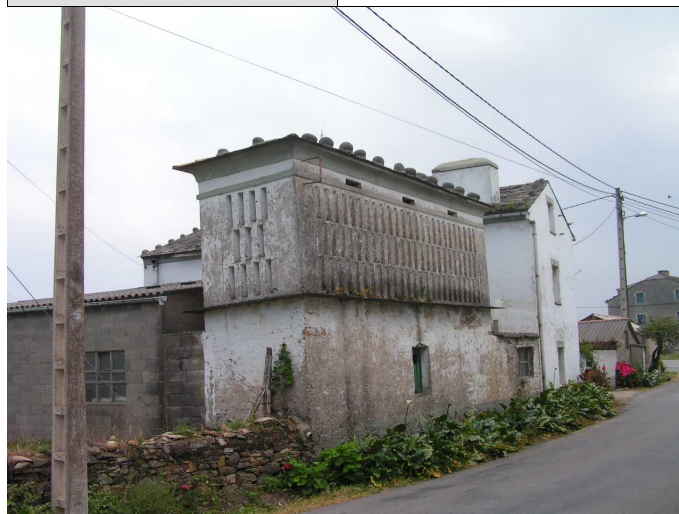
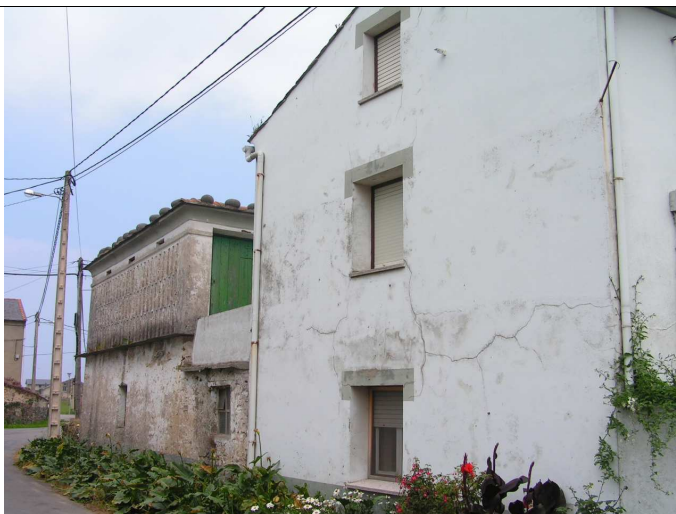
ORIGINAL/HISTÓRICO	CABAZO	BAJOCUBIERTA/BUHARDILLA	
VARIANTE	RIBADEO	RESTO PLANTAS	
Nº DE PLANTAS	2	PRIMERA	
RELACIÓN CON LA CALLE	A CAMINO	BAJA	
RELACIÓN CON LA PARCELA	A LINDERO	SOTANO Ó SEMISÓTANO	
OCUPACIÓN EN PLANTA	PARCIAL	TODO EL EDIFICIO	EN DESUSO
ANEXOS

ESTILO	POPULAR		
ÉPOCA	Indeterminada. Prob. ÚLTIMO TERCIO SIGLO XIX		
AUTOR	Anónimo	PROMOTOR:	
CRITERIOS DE VALORACIÓN	Manifestación notable de técnicas constructivas, formas y tipos tradicionales de la comarca occidental asturiana que conservan su fisonomía tradicional y su vinculación al entorno		
DESCRIPCIÓN, NOTICIAS Y REFERENCIAS HISTÓRICAS	<p>Extraordinario ejemplo de cabazo tipo RIBADEO.</p> <p>Son los ejemplos más antiguos y suntuosos, en los que la cámara, también de planta rectangular, está perforada en todas sus caras por troneras rectas ó abocinadas para evitar al entrada de aves, y en los que el espacio entre “os pes” se dedicaba a bodega ó almacén de aperos. En consecuencia, el tornaratos debía de ser corrido, porque todo el perímetro de la cámara era accesible a los roedores.</p> <p>Todo el conjunto, cámaras baja y alta, se ejecuta con mampostería de pizarra, al aire ó revestida. Se han recogido algunos ejemplos de cuatro niveles funcionales (Cabazo de El Cabiýón). La cubierta remata en cornisa de hiladas desplomadas que, otras veces, da lugar a un alero de media caña bajo el que solían disponerse un palomar con varias bocas de entrada.</p> <p>El acceso a los cabazos se producía, en la mayoría de los casos, desde escaleras adosadas a las cepas, que en muchos ejemplos se han perdido. En las casas más fuertes, al cabazo se accedía desde la propia vivienda (Casa de Novalés, por ejemplo).</p> <p>Muchos cabazos presentan una inscripción con la fecha de ejecución, por lo que pueden datarse de forma fidedigna y permiten fechar también los de factura similar.</p>

GLOBAL	BUENO		UNIDADES	CUBIERTA	R	PAVIMENTOS	-	PATOLOGÍAS	HUMEDADES	
	ACEPTABLE			ESTRUCTURA	R	ACABADOS	M		DESPLONES	
	DEFICIENTE	X		FORJADOS	-	INSTALACIONES	-		ASIENTOS	
	RUINA			CARPINTERÍAS	R				OTROS	Desconchados
INTERVENCIONES										
AÑADIDOS

PROTECCIÓN DEL ELEMENTO	GRADO DE INTERÉS	INTERVENCIONES	URGENCIA
INTEGRAL	Muy destacado	Consolidación	A corto plazo
OTROS ELEMENTOS	Destacado	X Restauración	X A medio plazo
ENTORNO DE PROTECCIÓN	NO	Rehabilitación	A largo plazo
APROVECHAMIENTO URBANÍSTICO	Sin aprovechamiento		
AMPLIACIÓN / SUPRESIÓN AÑADIDOS		USOS PERMITIDOS	Agropecuarios

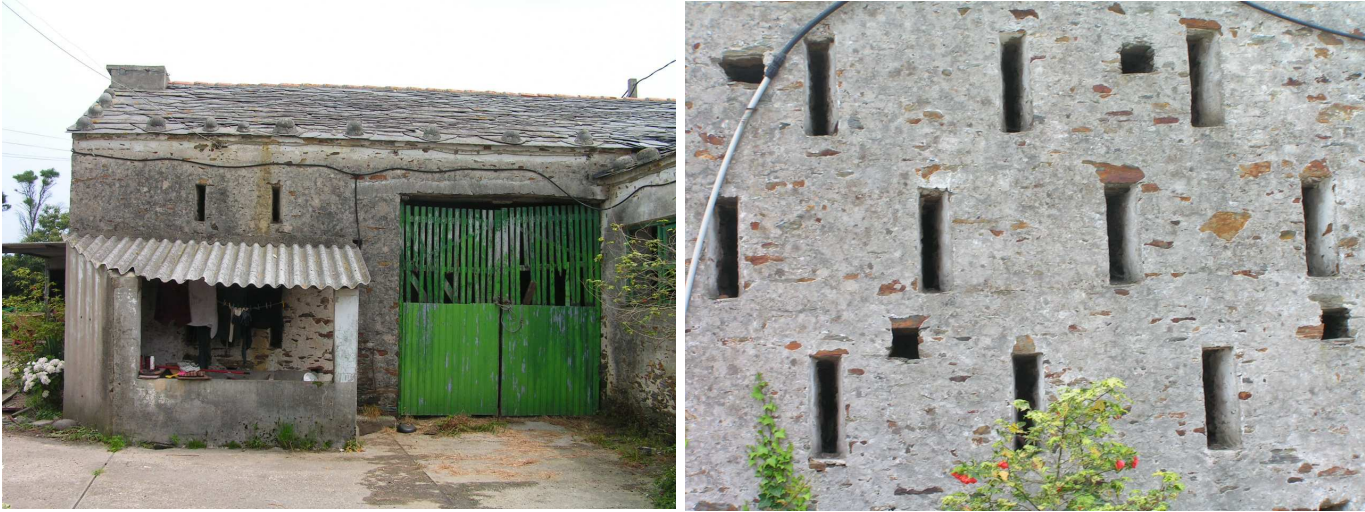
TIPOLOGÍA		USO/APROVECHAMIENTO ACTUAL	
ORIGINAL/HISTÓRICO	PAJAR	BAJOCUBIERTA/BUHARDILLA	
VARIANTE	DE TRONERAS	RESTO PLANTAS	
Nº DE PLANTAS	1	PRIMERA	
RELACIÓN CON LA CALLE	AISLADO	BAJA	
RELACIÓN CON LA PARCELA	AISLADO	SOTANO Ó SEMISÓTANO	
OCUPACIÓN EN PLANTA	PARCIAL	TODO EL EDIFICIO	AGROPECUARIOS
ANEXOS

ESTILO	POPULAR		
ÉPOCA	Indeterminada, prob. PRIMER TERCIO SIGLO XX		
AUTOR	Anónimo	PROMOTOR:	
CRITERIOS DE VALORACIÓN	Manifestación notable de técnicas constructivas, formas y tipos tradicionales de la comarca occidental asturiana que conservan su fisonomía tradicional y su vinculación al entorno		
DESCRIPCIÓN, NOTICIAS Y REFERENCIAS HISTÓRICAS	<p>De planta rectangular y cubierta a dos aguas, con luces transversales en torno a los 6-8 metros, resueltas mediante cerchas sencillas de pares y tirante de madera, casi siempre sin péndola. Los muros son de mampostería de pizarra y cuarcita y la ventilación se produce por la puerta ó por las juntas de la cubierta y mediante troneras de planta rectangular (ó trapezoidal, para impedir la entrada de las aves) dispuestas al tresbolillo sobre las fachadas, que estéticamente refuerzan la percepción de la robustez de las fábricas y del volumen del pajar. Habitualmente están revestidos on un mortero de cal que, por su poco espesor, no llega a cubrir las irregularidades de la fábrica y deja al descubierto algunos mampuestos, confiriéndoles a los paramentos un aspecto de hormigón ciclópeo. En otros casos la mampostería queda vista ó, más raramente, encalada. El portón de acceso, amplio para la entrada dos bois, ó, más modernamente, del tractor, se resuelven mediante puertas abatibles de listones.</p>
