PROYECTO SALAVE

Estudio de afecciones al patrimonio cultural

Julio 2021

MSARQVEO
ESTUDIO DE ARQUEOLOGÍA SL

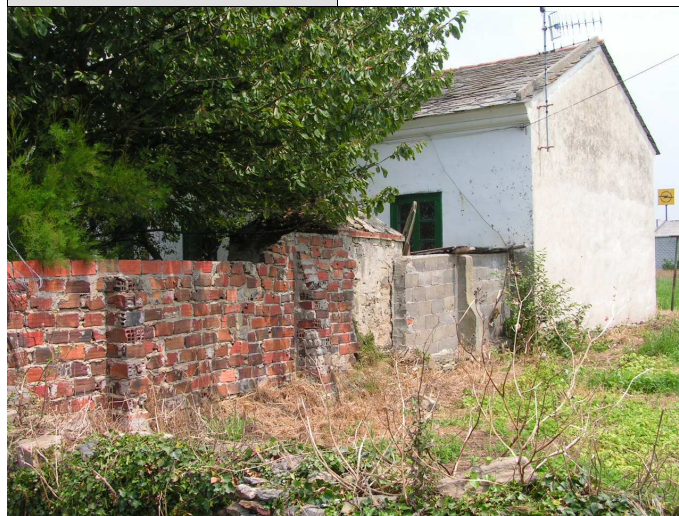
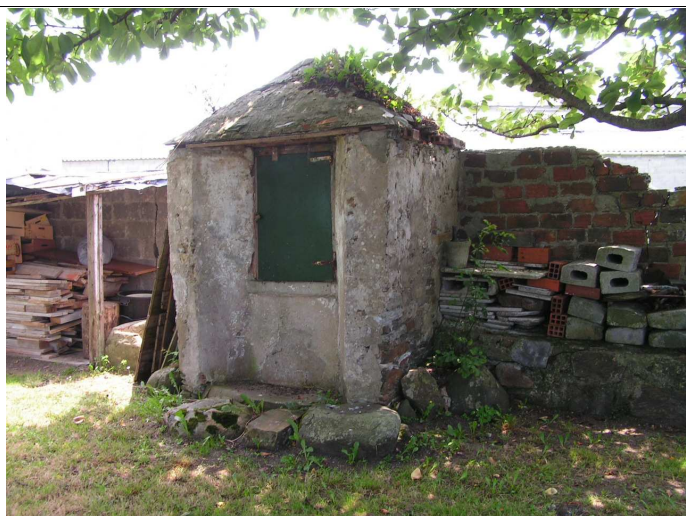
ORIGINAL/HISTÓRICO	POZO	BAJOCUBIERTA/BUHARDILLA	
VARIANTE	BROCAL CUBIERTO CUADRADO	RESTO PLANTAS	
Nº DE PLANTAS	1	PRIMERA	
RELACIÓN CON LA CALLE	AISLADO	BAJA	
RELACIÓN CON LA PARCELA	AISLADO	SOTANO Ó SEMISÓTANO	
OCUPACIÓN EN PLANTA	PARCIAL	TODO EL EDIFICIO	EN DESUSO
ANEXOS

ESTILO	POPULAR		
ÉPOCA	Indeterminada, prob. PRIMER TERCIO SIGLO XX		
AUTOR	Anónimo	PROMOTOR:	
CRITERIOS DE VALORACIÓN	Manifestación notable de técnicas constructivas, formas y tipos tradicionales de la comarca occidental asturiana que conservan su fisonomía tradicional y su vinculación al entorno		
DESCRIPCIÓN, NOTICIAS Y REFERENCIAS HISTÓRICAS	<p>La excavación era realizada por los poceiros (oficio tradicional que pervivió hasta los años 80) bien en la roca viva ó en terrenos sueltos, ejecutando en estos casos, además, un muro interior circular de mampostería de gran dificultad técnica.</p> <p>El brocal es siempre cerrado, bien de planta circular, cubierto con falsa bóveda, también de mampostería de pizarra (generalmente cónica ó a veces, algo achaparrada) ó bien de planta cuadrada y cubierta piramidal, también en falsa bóveda desplomada.</p> <p>Generalmente disponen de bebederos y lavaderos anexos. Algunos presentan bebederos elaborados a partir de una única pieza de pizarra vaciada. Otros ejemplos presentan lajas de pizarra de grandes dimensiones cerrando la propia boca del pozo, que se cierra con una portilla de madera y alrededor de la cuál suelen disponerse resaltes ó mesetas “pra pousar el caldeiro”.</p> <p>Se han recogido algunos ejemplos de pozos integrados en las propias edificaciones (muros de las casas, pajares, etc.).</p>

GLOBAL	BUENO		UNIDADES	CUBIERTA	R	PAVIMENTOS	-	PATOLOGÍAS	HUMEDADES	
	ACEPTABLE			ESTRUCTURA	R	ACABADOS	M		DESPLOMES	
	DEFICIENTE	X		FORJADOS	-	INSTALACIONES	-		ASIENTOS	
	RUINA			CARPINTERÍAS	R				OTROS	Desconchados
INTERVENCIONES										
AÑADIDOS		Muro de fábrica de ladrillo.

PROTECCIÓN DEL ELEMENTO	GRADO DE INTERÉS	INTERVENCIONES	URGENCIA
INTEGRAL	Muy destacado	Consolidación	X A corto plazo
OTROS ELEMENTOS	Destacado	Restauración	A medio plazo
ENTORNO DE PROTECCIÓN	NO	Rehabilitación	A largo plazo X
APROVECHAMIENTO URBANÍSTICO	Sin aprovechamiento		
AMPLIACIÓN / SUPRESIÓN AÑADIDOS	Sin posibilidad de ampliación.	USOS PERMITIDOS	Núcleo Rural, según P.G.O.

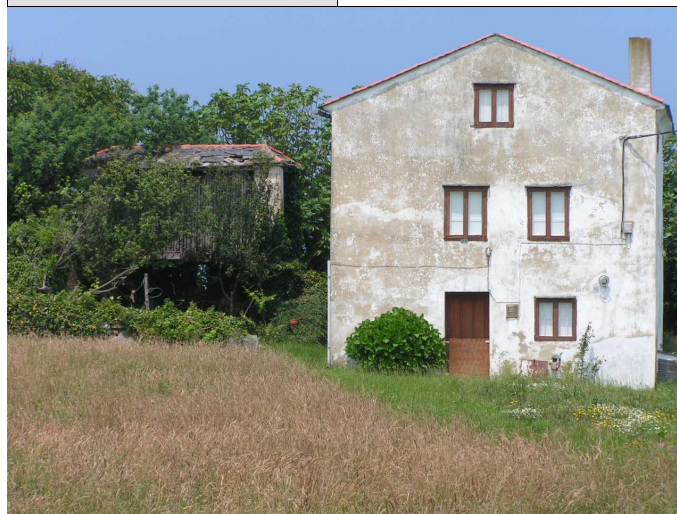
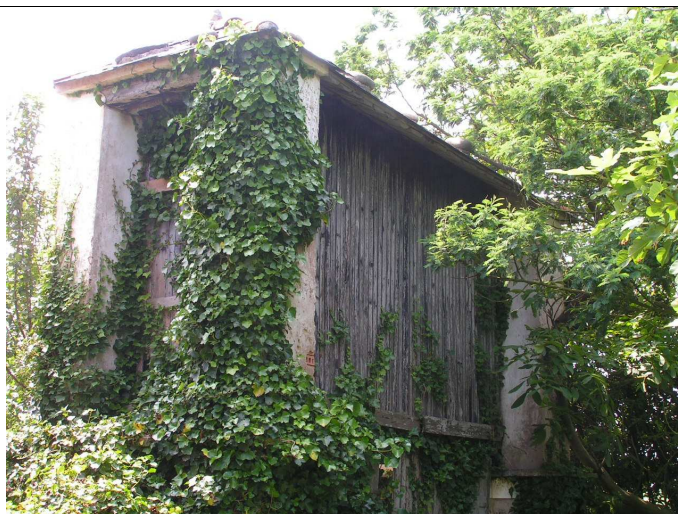
ORIGINAL/HISTÓRICO	CABAZO	BAJOCUBIERTA/BUHARDILLA	
VARIANTE	MONDOÑEDO	RESTO PLANTAS	
Nº DE PLANTAS	2	PRIMERA	
RELACIÓN CON LA CALLE	AISLADO	BAJA	
RELACIÓN CON LA PARCELA	AISLADO	SOTANO Ó SEMISÓTANO	
OCUPACIÓN EN PLANTA	PARCIAL	TODO EL EDIFICIO	EN DESUSO
ANEXOS

ESTILO	POPULAR		
ÉPOCA	Indeterminada. Prob. 1º TERCIO SIGLO XX		
AUTOR	Anónimo	PROMOTOR:	
CRITERIOS DE VALORACIÓN	Manifestación notable de técnicas constructivas, formas y tipos tradicionales de la comarca occidental asturiana que conservan su fisonomía tradicional y su vinculación al entorno		
DESCRIPCIÓN, NOTICIAS Y REFERENCIAS HISTÓRICAS	<p>Se trata de un ejemplo de cabazo tipo MONDOÑEDO.</p> <p>Dos pilares ó cepas de mampostería sustentan la caja del cabazo que es de forma rectangular. Unas lajas de pizarra denominadas tornarratos separan las cepas del cuerpo del cabazo impidiendo la entrada de roedores. Dos ó tres trabes ó vigas largas se asientan sobre las cepas formando los lados mayores denominados costales; los lados menores se denominan penales. En algún raro ejemplo, de grandes dimensiones, aparecen tres cepas.</p> <p>Para conseguir una perfecta aireación, sin permitir la entrada de aves, el cerramiento de los costales está formada por listones de madera, doelas, dispuestos verticalmente; únicamente un listón dispuesto en el centro horizontalmente, faixa, los divide por la mitad.</p> <p>En el penal que se enfrenta a la puerta se practican huecos en forma de troneras al tresbolillo ó una ventana. La techumbre a cuatro aguas se construye con lajas de pizarra. Los ejemplos más elaborados cuentan con un alero de media caña. Las cepas pueden ser de mampostería vista ó estar revestidas con mortero de cal. Algunos presentan decoración pintada, de escaso valor.</p>

GLOBAL	BUENO		UNIDADES	CUBIERTA	R	PAVIMENTOS	-	PATOLOGÍAS	HUMEDADES		
	ACEPTABLE			ESTRUCTURA	R	ACABADOS	M		DESPLOMES		
	DEFICIENTE	X		FORJADOS	-	INSTALACIONES	-		ASIENTOS		
	RUINA			CARPINTERÍAS	M				OTROS		
INTERVENCIONES											
AÑADIDOS

PROTECCIÓN DEL ELEMENTO	GRADO DE INTERÉS	INTERVENCIONES	URGENCIA
INTEGRAL	Muy destacado	Consolidación	A corto plazo
OTROS ELEMENTOS	Destacado	X Restauración	X A medio plazo
ENTORNO DE PROTECCIÓN	NO	Apreciable	Rehabilitación
APROVECHAMIENTO URBANÍSTICO	Sin aprovechamiento		
AMPLIACIÓN / SUPRESIÓN AÑADIDOS	USOS PERMITIDOS		
	Agropecuarios

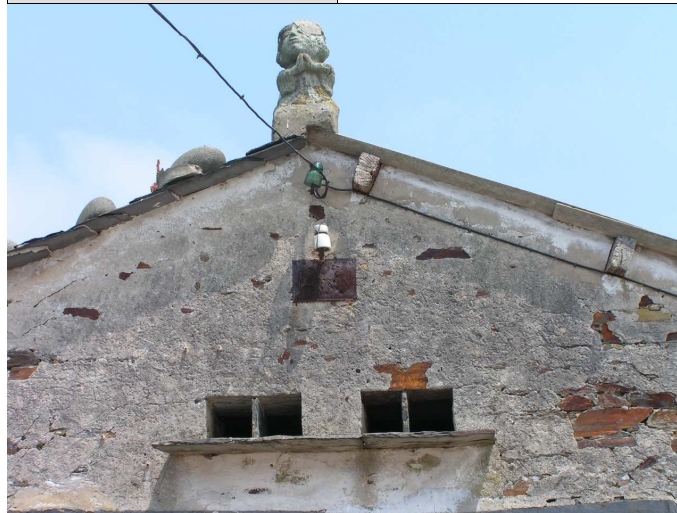
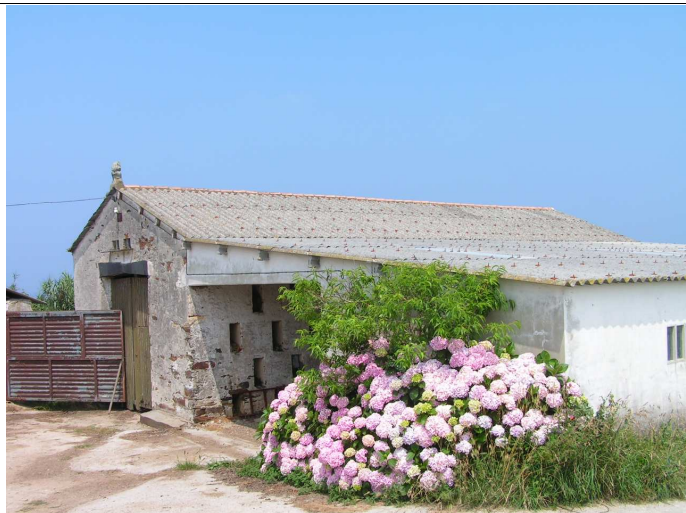
ORIGINAL/HISTÓRICO	PAJAR	BAJOCUBIERTA/BUHARDILLA	
VARIANTE	DE TRONERAS	RESTO PLANTAS	
Nº DE PLANTAS	1	PRIMERA	
RELACIÓN CON LA CALLE	AISLADO	BAJA	
RELACIÓN CON LA PARCELA	AISLADO	SOTANO Ó SEMISÓTANO	
OCUPACIÓN EN PLANTA	PARCIAL	TODO EL EDIFICIO	AGROPECUARIOS
ANEXOS

ESTILO	POPULAR		
ÉPOCA	Indeterminada, prob. PRIMER TERCIO SIGLO XX		
AUTOR	Anónimo	PROMOTOR:	
CRITERIOS DE VALORACIÓN	Manifestación notable de técnicas constructivas, formas y tipos tradicionales de la comarca occidental asturiana que conservan su fisonomía tradicional y su vinculación al entorno		
DESCRIPCIÓN, NOTICIAS Y REFERENCIAS HISTÓRICAS	<p>De planta rectangular y cubierta a dos aguas, con luces transversales en torno a los 6-8 metros, resueltas mediante cerchas sencillas de pares y tirante de madera, casi siempre sin péndola. Los muros son de mampostería de pizarra y cuarcita y la ventilación se produce por la puerta ó por las juntas de la cubierta y mediante troneras de planta rectangular (ó trapezoidal, para impedir la entrada de las aves) dispuestas al tresbolillo sobre las fachadas, que estéticamente refuerzan la percepción de la robustez de las fábricas y del volumen del pajar. Habitualmente están revestidos on un mortero de cal que, por su poco espesor, no llega a cubrir las irregularidades de la fábrica y deja al descubierto algunos mampuestos, confiriéndoles a los paramentos un aspecto de hormigón ciclópeo. En otros casos la mampostería queda vista ó, más raramente, encalada. El portón de acceso, amplio para la entrada dos bois, ó, más modernamente, del tractor, se resuelven mediante puertas abatibles de listones.</p>

ESTADO DE CONSERVACIÓN										
GLOBAL	BUENO		UNIDADES	CUBIERTA	R	PAVIMENTOS		PATOLOGÍAS	HUMEDADES	
	ACEPTABLE			ESTRUCTURA	R	ACABADOS	R		DESPLOMES	
	DEFICIENTE	X		FORJADOS		INSTALACIONES			ASIENTOS	
	RUINA			CARPINTERÍAS	R				OTROS	Desconchados
INTERVENCIONES		Cubierta de fibrocemento.								
AÑADIDOS

PROTECCIÓN DEL ELEMENTO	GRADO DE INTERÉS	INTERVENCIONES	URGENCIA
PARCIAL	Muy destacado	Consolidación	A corto plazo
OTROS ELEMENTOS	Destacado	Restauración	A medio plazo
ENTORNO DE PROTECCIÓN	NO	Rehabilitación	A largo plazo
APROVECHAMIENTO URBANÍSTICO	ACTUAL		
AMPLIACIÓN / SUPRESIÓN AÑADIDOS	P.G.O.	USOS PERMITIDOS	Núcleo Rural, s/ P.G.O.

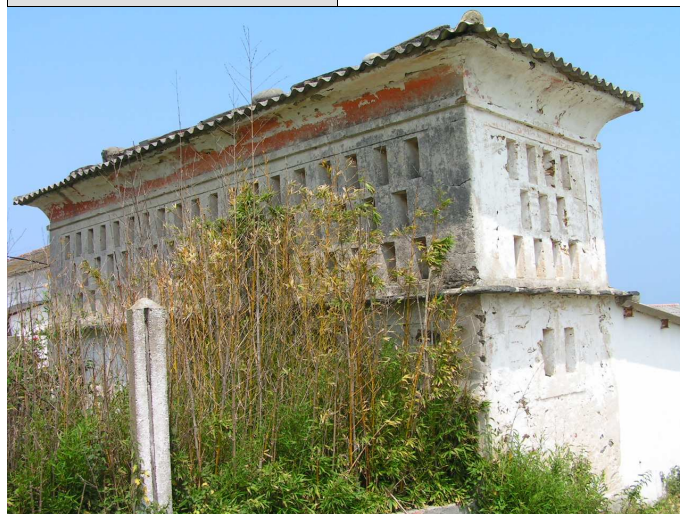
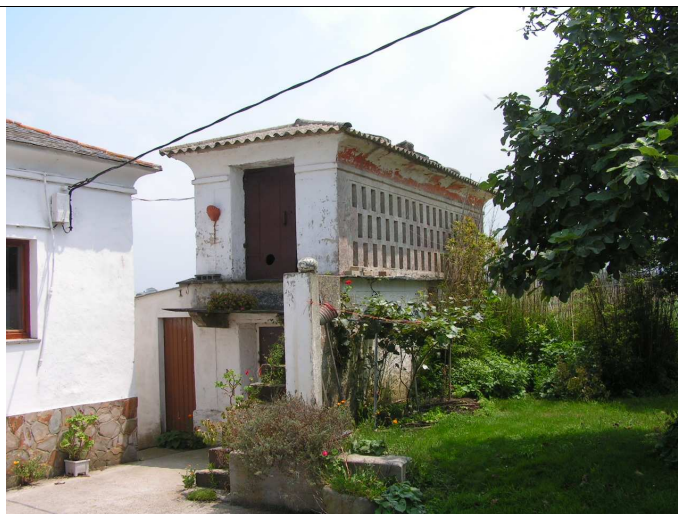
ORIGINAL/HISTÓRICO	CABAZO	BAJOCUBIERTA/BUHARDILLA	
VARIANTE	RIBADEO	RESTO PLANTAS	
Nº DE PLANTAS	2	PRIMERA	
RELACIÓN CON LA CALLE	AISLADO	BAJA	
RELACIÓN CON LA PARCELA	AISLADO	SOTANO Ó SEMISÓTANO	
OCUPACIÓN EN PLANTA	PARCIAL	TODO EL EDIFICIO	EN DESUSO
ANEXOS

ESTILO	POPULAR		
ÉPOCA	Indeterminada. Prob. S. XIX		
AUTOR	Anónimo	PROMOTOR:	
CRITERIOS DE VALORACIÓN	Manifestación notable de técnicas constructivas, formas y tipos tradicionales de la comarca occidental asturiana que conservan su fisonomía tradicional y su vinculación al entorno		
DESCRIPCIÓN, NOTICIAS Y REFERENCIAS HISTÓRICAS	<p>Extraordinario ejemplo de cabazo tipo RIBADEO.</p> <p>Son los ejemplos más antiguos y suntuosos, en los que la cámara, también de planta rectangular, está perforada en todas sus caras por troneras rectas ó abocinadas para evitar al entrada de aves, y en los que el espacio entre “os pes” se dedicaba a bodega ó almacén de aperos. En consecuencia, el tornaratos debía de ser corrido, porque todo el perímetro de la cámara era accesible a los roedores.</p> <p>Todo el conjunto, cámaras baja y alta, se ejecuta con mampostería de pizarra, al aire ó revestida. Se han recogido algunos ejemplos de cuatro niveles funcionales (Cabazo de El Cabiyón). La cubierta remata en cornisa de hiladas desplomadas que, otras veces, da lugar a un alero de media caña bajo el que solían disponerse un palomar con varias bocas de entrada.</p> <p>El acceso a los cabazos se producía, en la mayoría de los casos, desde escaleras adosadas a las cepas, que en muchos ejemplos se han perdido. En las casas más fuertes, al cabazo se accedía desde la propia vivienda (Casa de Novalés, por ejemplo).</p> <p>Muchos cabazos presentan una inscripción con la fecha de ejecución, por lo que pueden datarse de forma fidedigna y permiten fechar también los de factura similar.</p>

GLOBAL	BUENO		UNIDADES	CUBIERTA	R	PAVIMENTOS		PATOLOGÍAS	HUMEDADES	
	ACEPTABLE			ESTRUCTURA	R	ACABADOS	R		DESPLONES	
	DEFICIENTE	X		FORJADOS		INSTALACIONES			ASIENTOS	
	RUINA			CARPINTERÍAS	R				OTROS	Desconchados
INTERVENCIÓNES										
AÑADIDOS

PROTECCIÓN DEL ELEMENTO	GRADO DE INTERÉS	INTERVENCIONES	URGENCIA
INTEGRAL	Muy destacado	Consolidación	A corto plazo
OTROS ELEMENTOS	Destacado	X Restauración	X A medio plazo
ENTORNO DE PROTECCIÓN	NO	Apreciable	Rehabilitación
APROVECHAMIENTO URBANÍSTICO	Sin aprovechamiento		A largo plazo
AMPLIACIÓN / SUPRESIÓN AÑADIDOS		USOS PERMITIDOS	Agropecuarios

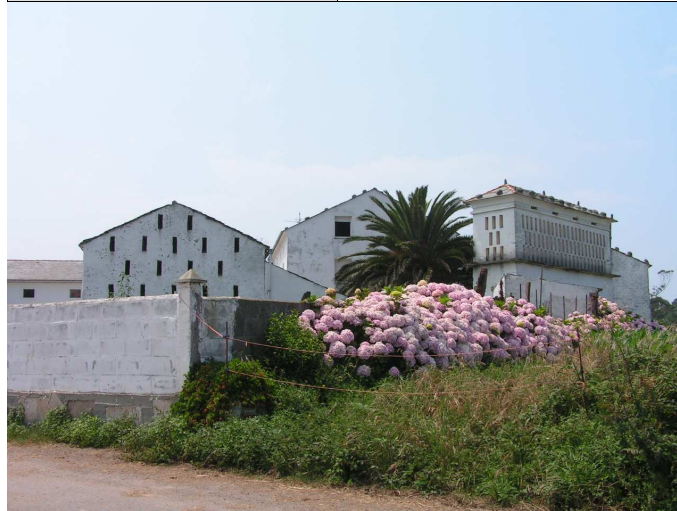
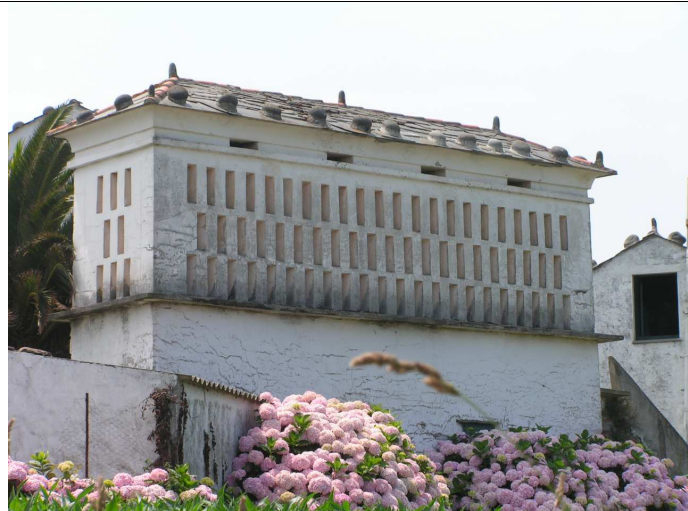
ORIGINAL/HISTÓRICO	CABAZO	BAJOCUBIERTA/BUHARDILLA	
VARIANTE	RIBADEO	RESTO PLANTAS	
Nº DE PLANTAS	2+PALOMAR	PRIMERA	
RELACIÓN CON LA CALLE	AISLADO	BAJA	
RELACIÓN CON LA PARCELA	AISLADO	SOTANO Ó SEMISÓTANO	
OCUPACIÓN EN PLANTA	PARCIAL	TODO EL EDIFICIO	EN DESUSO
ANEXOS

ESTILO	POPULAR		
ÉPOCA	Indeterminada. Prob. ÚLTIMO TERCIO SIGLO XIX		
AUTOR	Anónimo	PROMOTOR:	
CRITERIOS DE VALORACIÓN	Manifestación notable de técnicas constructivas, formas y tipos tradicionales de la comarca occidental asturiana que conservan su fisonomía tradicional y su vinculación al entorno		
DESCRIPCIÓN, NOTICIAS Y REFERENCIAS HISTÓRICAS	<p>Extraordinario ejemplo de cabazo tipo RIBADEO.</p> <p>Son los ejemplos más antiguos y suntuosos, en los que la cámara, también de planta rectangular, está perforada en todas sus caras por troneras rectas ó abocinadas para evitar al entrada de aves, y en los que el espacio entre “os pes” se dedicaba a bodega ó almacén de aperos. En consecuencia, el tornaratos debía de ser corrido, porque todo el perímetro de la cámara era accesible a los roedores.</p> <p>Todo el conjunto, cámaras baja y alta, se ejecuta con mampostería de pizarra, al aire ó revestida. Se han recogido algunos ejemplos de cuatro niveles funcionales (Cabazo de El Cabiýón). La cubierta remata en cornisa de hiladas desplomadas que, otras veces, da lugar a un alero de media caña bajo el que solían disponerse un palomar con varias bocas de entrada.</p> <p>El acceso a los cabazos se producía, en la mayoría de los casos, desde escaleras adosadas a las cepas, que en muchos ejemplos se han perdido. En las casas más fuertes, al cabazo se accedía desde la propia vivienda (Casa de Novalés, por ejemplo).</p> <p>Muchos cabazos presentan una inscripción con la fecha de ejecución, por lo que pueden datarse de forma fidedigna y permiten fechar también los de factura similar.</p>

GLOBAL	BUENO		UNIDADES	CUBIERTA	R	PAVIMENTOS	-	PATOLOGÍAS	HUMEDADES	
	ACEPTABLE	X		ESTRUCTURA	R	ACABADOS	R		DESPLONES	
	DEFICIENTE			FORJADOS	-	INSTALACIONES	-		ASIENTOS	
	RUINA			CARPINTERÍAS	R				OTROS	Desconchados
INTERVENCIONES										
AÑADIDOS

PROTECCIÓN DEL ELEMENTO	GRADO DE INTERÉS	INTERVENCIONES	URGENCIA
INTEGRAL	Muy destacado	Consolidación	A corto plazo
OTROS ELEMENTOS	Destacado X	Restauración X	A medio plazo X
ENTORNO DE PROTECCIÓN	NO	Rehabilitación	A largo plazo
APROVECHAMIENTO URBANÍSTICO	Sin aprovechamiento		
AMPLIACIÓN / SUPRESIÓN AÑADIDOS			USOS PERMITIDOS Agropecuarios

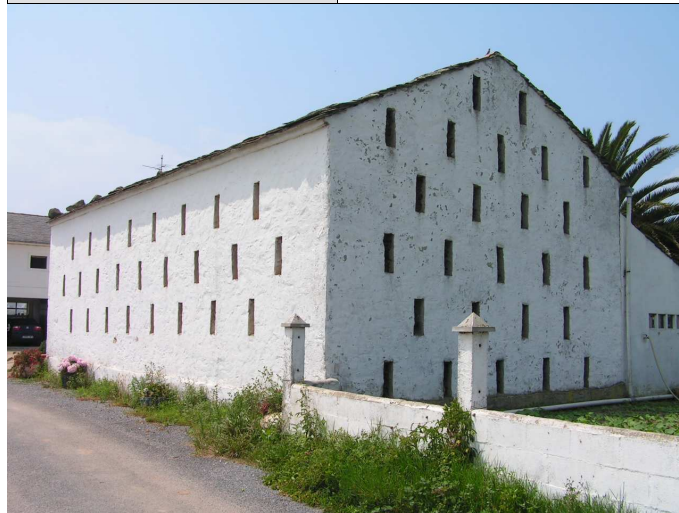
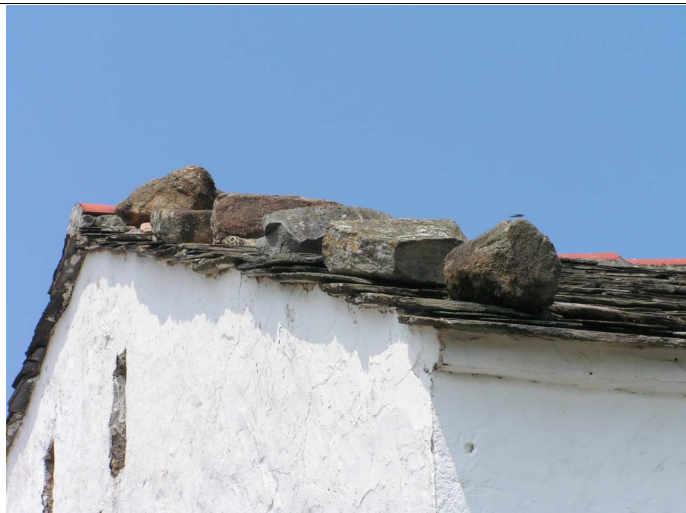
ORIGINAL/HISTÓRICO	PAJAR	BAJOCUBIERTA/BUHARDILLA	
VARIANTE	DE TRONERAS	RESTO PLANTAS	
Nº DE PLANTAS	1	PRIMERA	
RELACIÓN CON LA CALLE	AISLADO	BAJA	
RELACIÓN CON LA PARCELA	AISLADO	SOTANO Ó SEMISÓTANO	
OCUPACIÓN EN PLANTA	PARCIAL	TODO EL EDIFICIO	AGROPECUARIOS
ANEXOS

ESTILO	POPULAR		
ÉPOCA	Indeterminada, prob. PRIMER TERCIO SIGLO XX		
AUTOR	Anónimo	PROMOTOR:	
CRITERIOS DE VALORACIÓN	Manifestación notable de técnicas constructivas, formas y tipos tradicionales de la comarca occidental asturiana que conservan su fisonomía tradicional y su vinculación al entorno		
DESCRIPCIÓN, NOTICIAS Y REFERENCIAS HISTÓRICAS	<p>De planta rectangular y cubierta a dos aguas, con luces transversales en torno a los 6-8 metros, resueltas mediante cerchas sencillas de pares y tirante de madera, casi siempre sin péndola. Los muros son de mampostería de pizarra y cuarcita y la ventilación se produce por la puerta ó por las juntas de la cubierta y mediante troneras de planta rectangular (ó trapezoidal, para impedir la entrada de las aves) dispuestas al tresbolillo sobre las fachadas, que estéticamente refuerzan la percepción de la robustez de las fábricas y del volumen del pajar. Habitualmente están revestidos on un mortero de cal que, por su poco espesor, no llega a cubrir las irregularidades de la fábrica y deja al descubierto algunos mampuestos, confiriéndoles a los paramentos un aspecto de hormigón ciclópeo. En otros casos la mampostería queda vista ó, más raramente, encalada. El portón de acceso, amplio para la entrada dos bois, ó, más modernamente, del tractor, se resuelven mediante puertas abatibles de listones.</p>

ESTADO DE CONSERVACION										
GLOBAL	BUENO	X	UNIDADES	CUBIERTA	R	PAVIMENTOS	-	PATOLOGÍAS	HUMEDADES	
	ACEPTABLE			ESTRUCTURA	R	ACABADOS	R		DESPLOMES	
	DEFICIENTE			FORJADOS	-	INSTALACIONES	-		ASIENTOS	
	RUINA			CARPINTERÍAS	R				OTROS	
	Desconchados									
INTERVENCIONES										
AÑADIDOS

PROTECCIÓN DEL ELEMENTO	GRADO DE INTERÉS	INTERVENCIONES	URGENCIA
PARCIAL	Muy destacado	Consolidación	A corto plazo
OTROS ELEMENTOS	Destacado	Restauración	A medio plazo
ENTORNO DE PROTECCIÓN	NO	Rehabilitación	A largo plazo
APROVECHAMIENTO URBANÍSTICO	ACTUAL		
AMPLIACIÓN / SUPRESIÓN AÑADIDOS	P.G.O.	USOS PERMITIDOS	Núcleo Rural, s/ P.G.O.

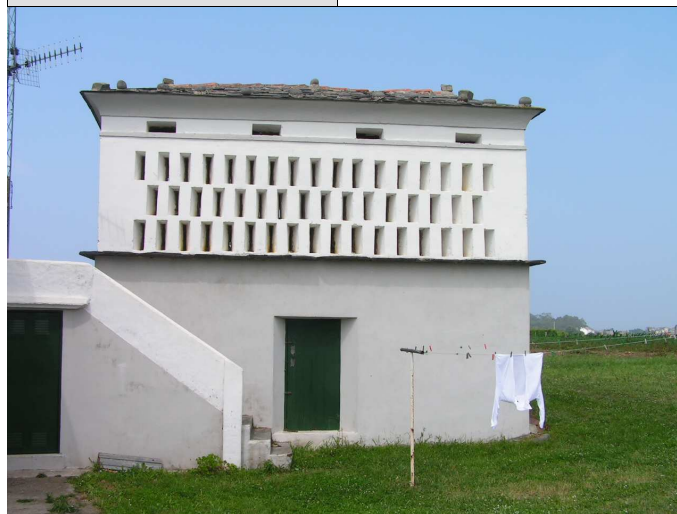
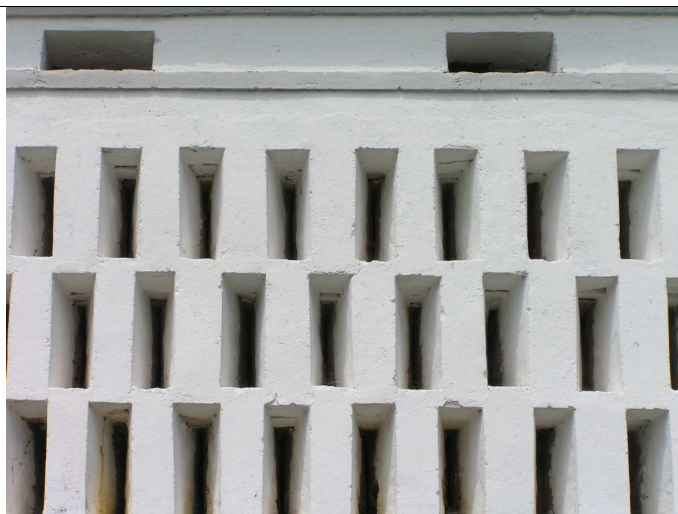
ESTILO	POPULAR		
ÉPOCA	Indeterminada. Prob. ÚLTIMO TERCIO SIGLO XIX		
AUTOR	Anónimo	PROMOTOR:	
CRITERIOS DE VALORACIÓN	Manifestación notable de técnicas constructivas, formas y tipos tradicionales de la comarca occidental asturiana que conservan su fisonomía tradicional y su vinculación al entorno		
DESCRIPCIÓN, NOTICIAS Y REFERENCIAS HISTÓRICAS	<p>Extraordinario ejemplo de cabazo tipo RIBADEO.</p> <p>Son los ejemplos más antiguos y suntuosos, en los que la cámara, también de planta rectangular, está perforada en todas sus caras por troneras rectas ó abocinadas para evitar al entrada de aves, y en los que el espacio entre "os pes" se dedicaba a bodega ó almacén de aperos. En consecuencia, el tornaratos debía de ser corrido, porque todo el perímetro de la cámara era accesible a los roedores.</p> <p>Todo el conjunto, cámaras baja y alta, se ejecuta con mampostería de pizarra, al aire ó revestida. Se han recogido algunos ejemplos de cuatro niveles funcionales (Cabazo de El Cabiyón). La cubierta remata en cornisa de hiladas desplomadas que, otras veces, da lugar a un alero de media caña bajo el que solían disponerse un palomar con varias bocas de entrada.</p> <p>El acceso a los cabazos se producía, en la mayoría de los casos, desde escaleras adosadas a las cepas, que en muchos ejemplos se han perdido. En las casas más fuertes, al cabazo se accedía desde la propia vivienda (Casa de Novalles, por ejemplo).</p> <p>Muchos cabazos presentan una inscripción con la fecha de ejecución, por lo que pueden datarse de forma fidedigna y permiten fechar también los de factura similar.</p>

GLOBAL	BUENO		UNIDADES	CUBIERTA	R	PAVIMENTOS	-	PATOLOGÍAS	HUMEDADES	
	ACEPTABLE	X		ESTRUCTURA	R	ACABADOS	R		DESPLONES	
	DEFICIENTE			FORJADOS	-	INSTALACIONES	-		ASIENTOS	
	RUINA			CARPINTERÍAS	R				OTROS	Desconchados
INTERVENCIONES										
AÑADIDOS

PROTECCIÓN DEL ELEMENTO		GRADO DE INTERÉS	INTERVENCIONES		URGENCIA
INTEGRAL		Muy destacado		Consolidación	X
OTROS ELEMENTOS		Destacado	X	Restauración	
ENTORNO DE PROTECCIÓN	NO	Apreciable		Rehabilitación	
ENTORNO DE PROTECCIÓN					X
APROVECHAMIENTO URBANÍSTICO		Sin aprovechamiento			
AMPLIACIÓN / SUPRESIÓN AÑADIDOS				USOS PERMITIDOS	Agropecuarios

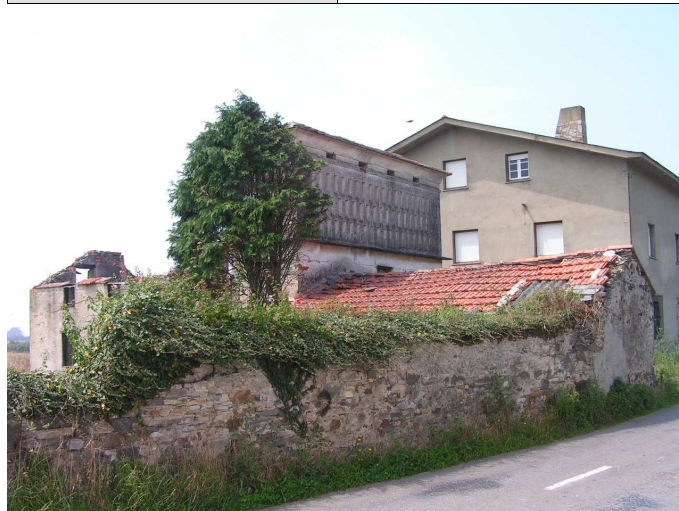
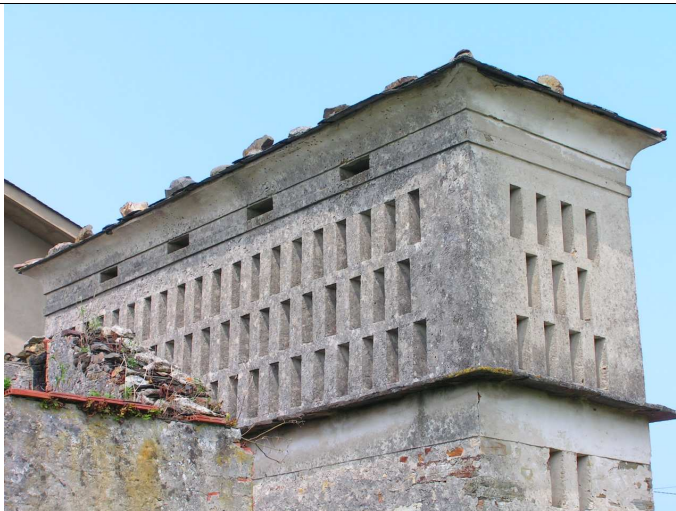
ESTILO	POPULAR		
ÉPOCA	Indeterminada. Prob. ÚLTIMO TERCIO SIGLO XIX		
AUTOR	Anónimo	PROMOTOR:	
CRITERIOS DE VALORACIÓN	Manifestación notable de técnicas constructivas, formas y tipos tradicionales de la comarca occidental asturiana que conservan su fisonomía tradicional y su vinculación al entorno		
DESCRIPCIÓN, NOTICIAS Y REFERENCIAS HISTÓRICAS	<p>Extraordinario ejemplo de cabazo tipo RIBADEO.</p> <p>Son los ejemplos más antiguos y suntuosos, en los que la cámara, también de planta rectangular, está perforada en todas sus caras por troneras rectas ó abocinadas para evitar al entrada de aves, y en los que el espacio entre “os pes” se dedicaba a bodega ó almacén de aperos. En consecuencia, el tornaratos debía de ser corrido, porque todo el perímetro de la cámara era accesible a los roedores.</p> <p>Todo el conjunto, cámaras baja y alta, se ejecuta con mampostería de pizarra, al aire ó revestida. Se han recogido algunos ejemplos de cuatro niveles funcionales (Cabazo de El Cabiyón). La cubierta remata en cornisa de hiladas desplomadas que, otras veces, da lugar a un alero de media caña bajo el que solían disponerse un palomar con varias bocas de entrada.</p> <p>El acceso a los cabazos se producía, en la mayoría de los casos, desde escaleras adosadas a las cepas, que en muchos ejemplos se han perdido. En las casas más fuertes, al cabazo se accedía desde la propia vivienda (Casa de Novalles, por ejemplo).</p> <p>Muchos cabazos presentan una inscripción con la fecha de ejecución, por lo que pueden datarse de forma fidedigna y permiten fechar también los de factura similar.</p>

GLOBAL	BUENO		UNIDADES	CUBIERTA	R	PAVIMENTOS	-	PATOLOGÍAS	HUMEDADES	
	ACEPTABLE			ESTRUCTURA	R	ACABADOS	R		DESPLONES	
	DEFICIENTE	X		FORJADOS	-	INSTALACIONES	-		ASIENTOS	
	RUINA			CARPINTERÍAS	R				OTROS	Desconchados
INTERVENCIONES										
AÑADIDOS

PROTECCIÓN DEL ELEMENTO	GRADO DE INTERÉS	INTERVENCIONES	URGENCIA
INTEGRAL	Muy destacado	Consolidación	X A corto plazo
OTROS ELEMENTOS	Destacado	X Restauración	A medio plazo
ENTORNO DE PROTECCIÓN	NO	Apreciable	Rehabilitación A largo plazo X
APROVECHAMIENTO URBANÍSTICO	Sin aprovechamiento		
AMPLIACIÓN / SUPRESIÓN AÑADIDOS			USOS PERMITIDOS Agropecuarios

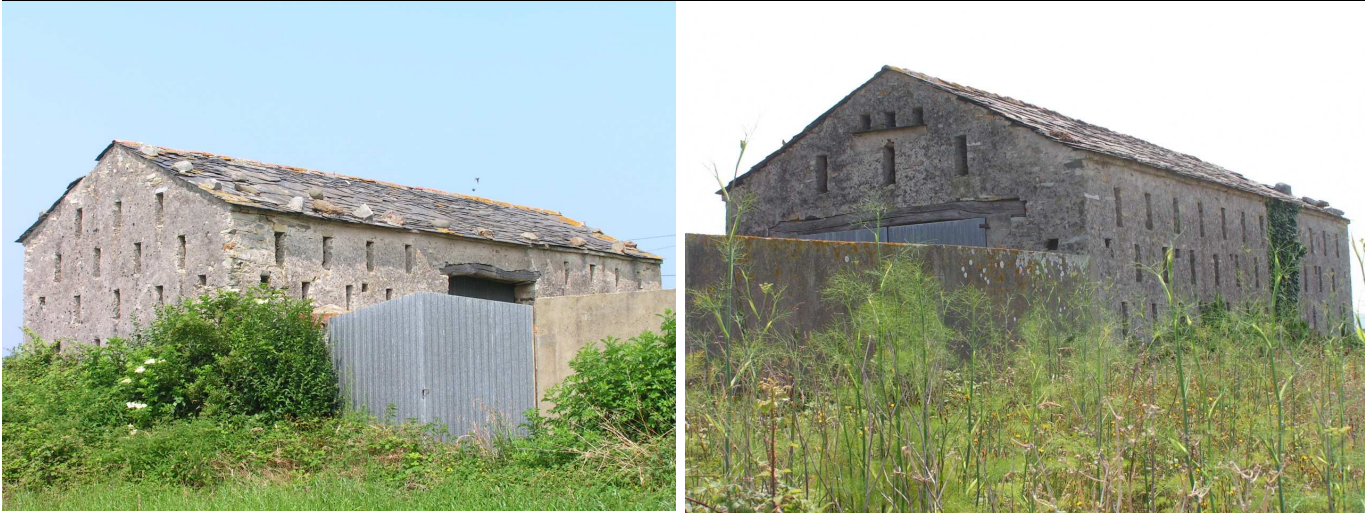
ESTILO	POPULAR		
ÉPOCA	Indeterminada, prob. PRIMER TERCIO SIGLO XX		
AUTOR	Anónimo	PROMOTOR:	
CRITERIOS DE VALORACIÓN	Manifestación notable de técnicas constructivas, formas y tipos tradicionales de la comarca occidental asturiana que conservan su fisonomía tradicional y su vinculación al entorno		
DESCRIPCIÓN, NOTICIAS Y REFERENCIAS HISTÓRICAS	<p>De planta rectangular y cubierta a dos aguas, con luces transversales en torno a los 6-8 metros, resueltas mediante cerchas sencillas de pares y tirante de madera, casi siempre sin péndola. Los muros son de mampostería de pizarra y cuarcita y la ventilación se produce por la puerta ó por las juntas de la cubierta y mediante troneras de planta rectangular (ó trapezoidal, para impedir la entrada de las aves) dispuestas al tresbolillo sobre las fachadas, que estéticamente refuerzan la percepción de la robustez de las fábricas y del volumen del pajar. Habitualmente están revestidos on un mortero de cal que, por su poco espesor, no llega a cubrir las irregularidades de la fábrica y deja al descubierto algunos mampuestos, confiriéndoles a los paramentos un aspecto de hormigón ciclópeo.</p> <p>En otros casos la mampostería queda vista ó, más raramente, encalada.</p> <p>El portón de acceso, amplio para la entrada dos bois, ó, más modernamente, del tractor, se resuelven mediante puertas abatibles de listones.</p>

GLOBAL	BUENO		UNIDADES	CUBIERTA	R	PAVIMENTOS	-	PATOLOGÍAS	HUMEDADES		
	ACEPTABLE			ESTRUCTURA	R	ACABADOS	M		DESPLOMES		
	DEFICIENTE	X		FORJADOS	-	INSTALACIONES	-		ASIENTOS		
	RUINA			CARPINTERÍAS	R				OTROS	Desconchados	
INTERVENCIONES											
AÑADIDOS		Portón metálico.

PROTECCIÓN DEL ELEMENTO		GRADO DE INTERÉS		INTERVENCIÓNES		URGENCIA	
PARCIAL		Muy destacado		Consolidación		A corto plazo	
OTROS ELEMENTOS		Destacado	X	Restauración	X	A medio plazo	X
ENTORNO DE PROTECCIÓN	NO	Apreciable		Rehabilitación		A largo plazo	
APROVECHAMIENTO URBANÍSTICO		ACTUAL					
AMPLIACIÓN / SUPRESIÓN AÑADIDOS				USOS PERMITIDOS		Núcleo Rural, s/ P.G.O.

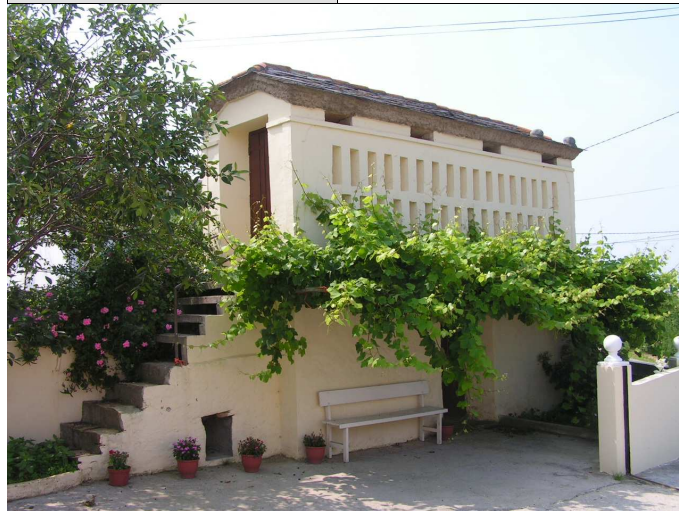
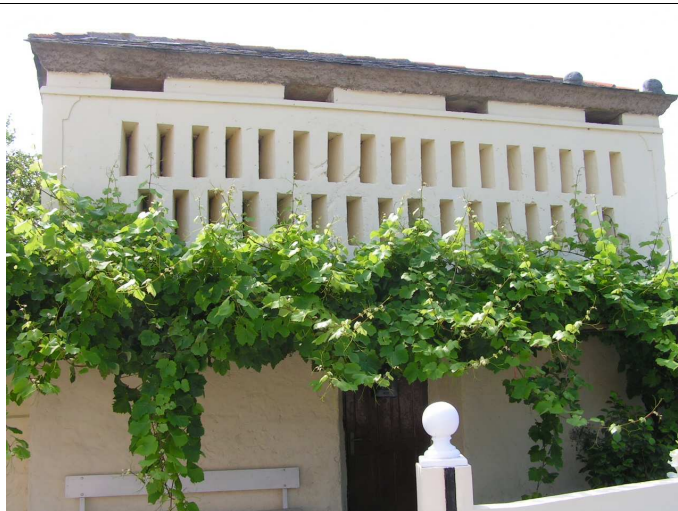
ESTILO	POPULAR		
ÉPOCA	Indeterminada. Prob. ÚLTIMO TERCIO SIGLO XIX		
AUTOR	Anónimo	PROMOTOR:	
CRITERIOS DE VALORACIÓN	Manifestación notable de técnicas constructivas, formas y tipos tradicionales de la comarca occidental asturiana que conservan su fisonomía tradicional y su vinculación al entorno		
DESCRIPCIÓN, NOTICIAS Y REFERENCIAS HISTÓRICAS	<p>Extraordinario ejemplo de cabazo tipo RIBADEO.</p> <p>Son los ejemplos más antiguos y suntuosos, en los que la cámara, también de planta rectangular, está perforada en todas sus caras por troneras rectas ó abocinadas para evitar al entrada de aves, y en los que el espacio entre “os pes” se dedicaba a bodega ó almacén de aperos. En consecuencia, el tornaratos debía de ser corrido, porque todo el perímetro de la cámara era accesible a los roedores.</p> <p>Todo el conjunto, cámaras baja y alta, se ejecuta con mampostería de pizarra, al aire ó revestida. Se han recogido algunos ejemplos de cuatro niveles funcionales (Cabazo de El Cabiýón). La cubierta remata en cornisa de hiladas desplomadas que, otras veces, da lugar a un alero de media caña bajo el que solían disponerse un palomar con varias bocas de entrada.</p> <p>El acceso a los cabazos se producía, en la mayoría de los casos, desde escaleras adosadas a las cepas, que en muchos ejemplos se han perdido. En las casas más fuertes, al cabazo se accedía desde la propia vivienda (Casa de Novalés, por ejemplo).</p> <p>Muchos cabazos presentan una inscripción con la fecha de ejecución, por lo que pueden datarse de forma fidedigna y permiten fechar también los de factura similar.</p>

GLOBAL	BUENO		UNIDADES	CUBIERTA	R	PAVIMENTOS	-	PATOLOGÍAS	HUMEDADES	
	ACEPTABLE	X		ESTRUCTURA	R	ACABADOS	R		DESPLONES	
	DEFICIENTE			FORJADOS	-	INSTALACIONES	-		ASIENTOS	
	RUINA			CARPINTERÍAS	R				OTROS	
INTERVENCIONES										
AÑADIDOS

GRADO DE PROTECCIÓN DEL CATÁLOGO URBANÍSTICO E INTERVENCIONES PERMITIDAS							
PROTECCIÓN DEL ELEMENTO		GRADO DE INTERÉS		INTERVENCIONES		URGENCIA	
INTEGRAL		Muy destacado		Consolidación		A corto plazo	
OTROS ELEMENTOS		Destacado	X	Restauración	X	A medio plazo	
ENTORNO DE PROTECCIÓN		NO		Rehabilitación		A largo plazo	
APROVECHAMIENTO URBANÍSTICO		Sin aprovechamiento					
AMPLIACIÓN / SUPRESIÓN AÑADIDOS				USOS PERMITIDOS		Agropecuarios

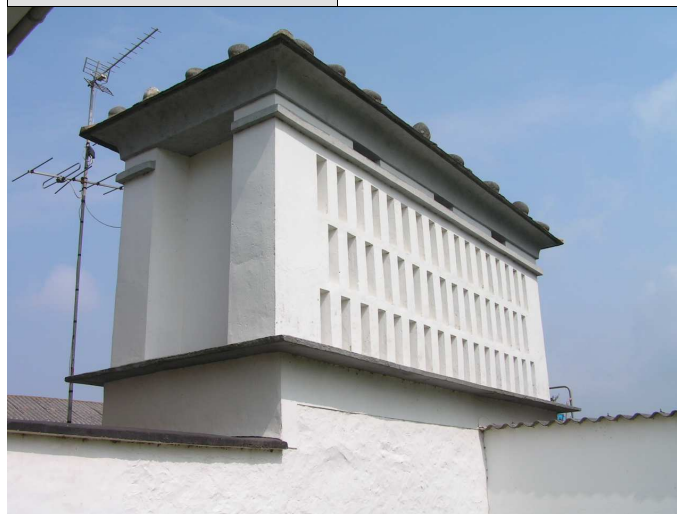
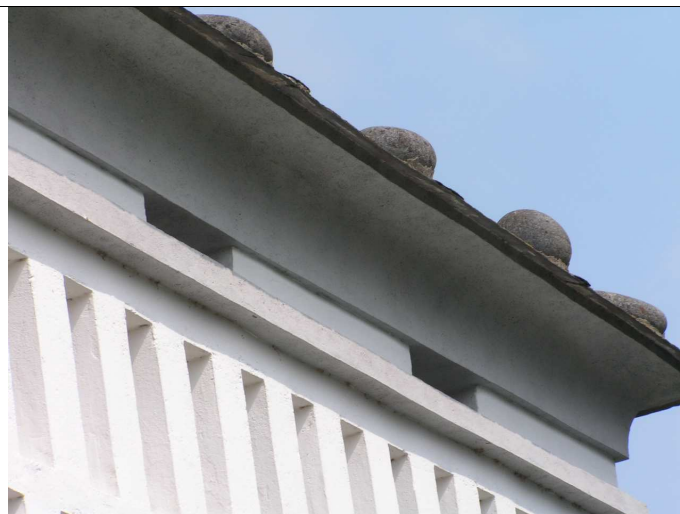
ESTILO	POPULAR		
ÉPOCA	Indeterminada. Prob. ÚLTIMO TERCIO SIGLO XIX		
AUTOR	Anónimo	PROMOTOR:	
CRITERIOS DE VALORACIÓN	Manifestación notable de técnicas constructivas, formas y tipos tradicionales de la comarca occidental asturiana que conservan su fisonomía tradicional y su vinculación al entorno		
DESCRIPCIÓN, NOTICIAS Y REFERENCIAS HISTÓRICAS	<p>Extraordinario ejemplo de cabazo tipo RIBADEO.</p> <p>Son los ejemplos más antiguos y suntuosos, en los que la cámara, también de planta rectangular, está perforada en todas sus caras por troneras rectas ó abocinadas para evitar al entrada de aves, y en los que el espacio entre “os pes” se dedicaba a bodega ó almacén de aperos. En consecuencia, el tornaratos debía de ser corrido, porque todo el perímetro de la cámara era accesible a los roedores.</p> <p>Todo el conjunto, cámaras baja y alta, se ejecuta con mampostería de pizarra, al aire ó revestida. Se han recogido algunos ejemplos de cuatro niveles funcionales (Cabazo de El Cabiyón). La cubierta remata en cornisa de hiladas desplomadas que, otras veces, da lugar a un alero de media caña bajo el que solían disponerse un palomar con varias bocas de entrada.</p> <p>El acceso a los cabazos se producía, en la mayoría de los casos, desde escaleras adosadas a las cepas, que en muchos ejemplos se han perdido. En las casas más fuertes, al cabazo se accedía desde la propia vivienda (Casa de Novales, por ejemplo).</p> <p>Muchos cabazos presentan una inscripción con la fecha de ejecución, por lo que pueden datarse de forma fidedigna y permiten fechar también los de factura similar.</p>

GLOBAL	BUENO		UNIDADES	CUBIERTA	R	PAVIMENTOS	-	PATOLOGÍAS	HUMEDADES	
	ACEPTABLE	X		ESTRUCTURA	R	ACABADOS	R		DESPLONES	
	DEFICIENTE			FORJADOS	-	INSTALACIONES	-		ASIENTOS	
	RUINA			CARPINTERÍAS	R				OTROS	
INTERVENCIONES										
AÑADIDOS		Escalera de hormigón.

PROTECCIÓN DEL ELEMENTO		GRADO DE INTERÉS		INTERVENCIONES		URGENCIA	
INTEGRAL		Muy destacado		Consolidación		A corto plazo	
OTROS ELEMENTOS		Destacado	X	Restauración	X	A medio plazo	X
ENTORNO DE PROTECCIÓN	NO	Apreciable		Rehabilitación		A largo plazo	
APROVECHAMIENTO URBANÍSTICO		Sin aprovechamiento					
AMPLIACIÓN / SUPRESIÓN AÑADIDOS					USOS PERMITIDOS	Agropecuarios

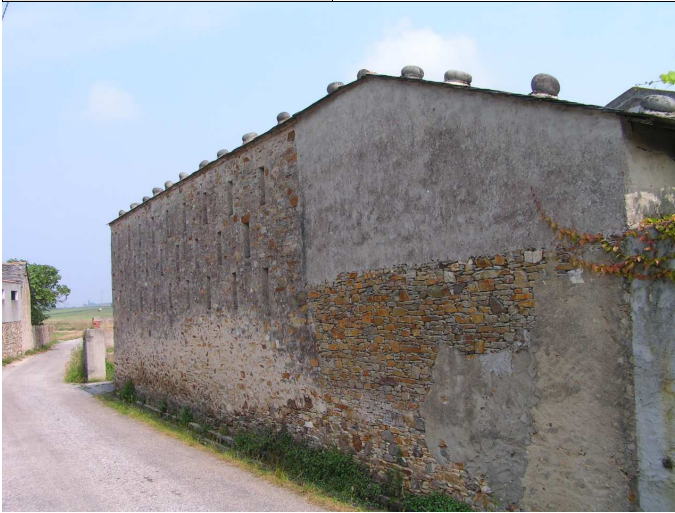
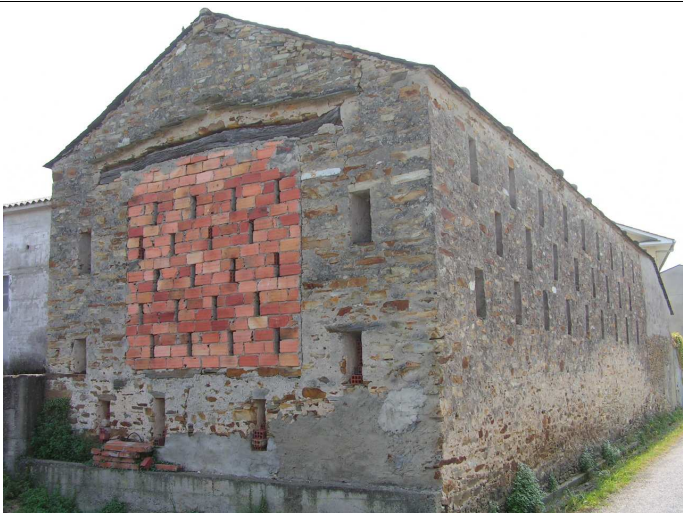
ESTILO	POPULAR		
ÉPOCA	Indeterminada, prob. PRIMER TERCIO SIGLO XX		
AUTOR	Anónimo	PROMOTOR:	
CRITERIOS DE VALORACIÓN	Manifestación notable de técnicas constructivas, formas y tipos tradicionales de la comarca occidental asturiana que conservan su fisonomía tradicional y su vinculación al entorno		
DESCRIPCIÓN, NOTICIAS Y REFERENCIAS HISTÓRICAS	<p>De planta rectangular y cubierta a dos aguas, con luces transversales en torno a los 6-8 metros, resueltas mediante cerchas sencillas de pares y tirante de madera, casi siempre sin péndola.</p> <p>Los muros son de mampostería de pizarra y cuarcita y la ventilación se produce por la puerta ó por las juntas de la cubierta y mediante troneras de planta rectangular (ó trapezoidal, para impedir la entrada de las aves) dispuestas al tresbolillo sobre las fachadas, que estéticamente refuerzan la percepción de la robustez de las fábricas y del volumen del pajar. Habitualmente están revestidos on un mortero de cal que, por su poco espesor, no llega a cubrir las irregularidades de la fábrica y deja al descubierto algunos mampuestos, confiriéndoles a los paramentos un aspecto de hormigón ciclópeo.</p> <p>En otros casos la mampostería queda vista ó, más raramente, encalada.</p> <p>El portón de acceso, amplio para la entrada dos bois, ó, más modernamente, del tractor, se resuelven mediante puertas abatibles de listones.</p>

GLOBAL	BUENO		UNIDADES	CUBIERTA	R	PAVIMENTOS	-	PATOLOGÍAS	HUMEDADES		
	ACEPTABLE			ESTRUCTURA	R	ACABADOS	M		DESPLOMES		
	DEFICIENTE	X		FORJADOS	-	INSTALACIONES	-		ASIENTOS		
	RUINA			CARPINTERÍAS	R				OTROS	Desconchados	
INTERVENCIONES											
AÑADIDOS		Reparaciones con fábrica de ladrillo.

PROTECCIÓN DEL ELEMENTO		GRADO DE INTERÉS		INTERVENCIONES		URGENCIA	
PARCIAL		Muy destacado		Consolidación		A corto plazo	
OTROS ELEMENTOS		Destacado		Restauración		A medio plazo	X
ENTORNO DE PROTECCIÓN	NO	Apreciable	X	Rehabilitación	X	A largo plazo	
APROVECHAMIENTO URBANÍSTICO		ACTUAL					
AMPLIACIÓN / SUPRESIÓN AÑADIDOS		P.G.O.		USOS PERMITIDOS		Núcleo Rural, s/ P.G.O.

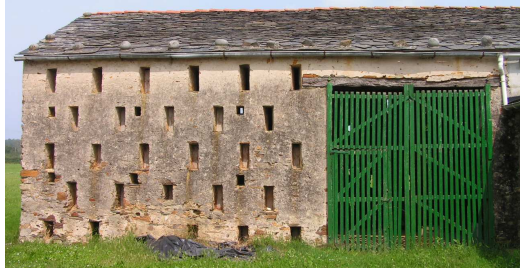
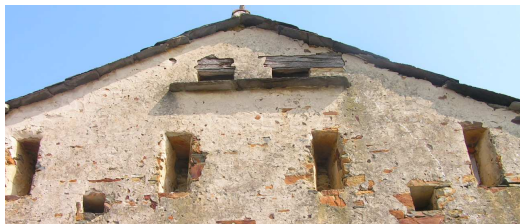
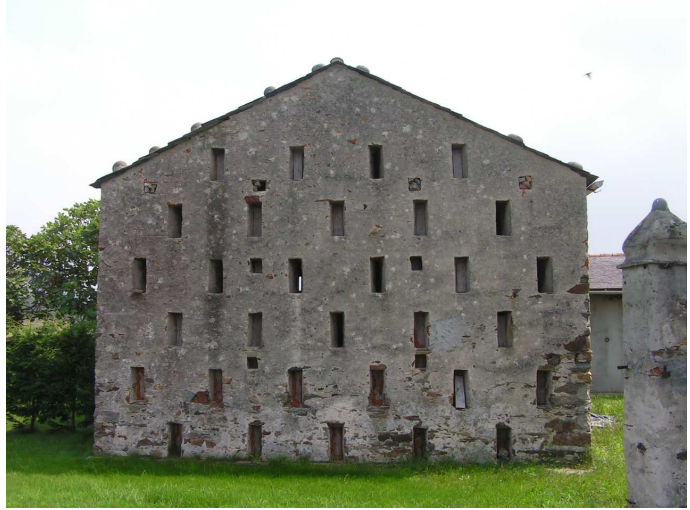
ORIGINAL/HISTÓRICO	PAJAR	BAJOCUBIERTA/BUHARDILLA	
VARIANTE	DE TRONERAS	RESTO PLANTAS	
Nº DE PLANTAS	1	PRIMERA	
RELACIÓN CON LA CALLE	AISLADO	BAJA	
RELACIÓN CON LA PARCELA	AISLADO	SOTANO Ó SEMISÓTANO	
OCUPACIÓN EN PLANTA	PARCIAL	TODO EL EDIFICIO	AGROPECUARIOS
ANEXOS

ESTILO	POPULAR		
ÉPOCA	Indeterminada, prob. PRIMER TERCIO SIGLO XX		
AUTOR	Anónimo	PROMOTOR:	
CRITERIOS DE VALORACIÓN	Manifestación notable de técnicas constructivas, formas y tipos tradicionales de la comarca occidental asturiana que conservan su fisonomía tradicional y su vinculación al entorno		
DESCRIPCIÓN, NOTICIAS Y REFERENCIAS HISTÓRICAS	<p>De planta rectangular y cubierta a dos aguas, con luces transversales en torno a los 6-8 metros, resueltas mediante cerchas sencillas de pares y tirante de madera, casi siempre sin péndola. Los muros son de mampostería de pizarra y cuarcita y la ventilación se produce por la puerta ó por las juntas de la cubierta y mediante troneras de planta rectangular (ó trapezoidal, para impedir la entrada de las aves) dispuestas al tresbolillo sobre las fachadas, que estéticamente refuerzan la percepción de la robustez de las fábricas y del volumen del pajar. Habitualmente están revestidos on un mortero de cal que, por su poco espesor, no llega a cubrir las irregularidades de la fábrica y deja al descubierto algunos mampuestos, confiriéndoles a los paramentos un aspecto de hormigón ciclópeo. En otros casos la mampostería queda vista ó, más raramente, encalada. El portón de acceso, amplio para la entrada dos bois, ó, más modernamente, del tractor, se resuelven mediante puertas abatibles de listones.</p>

GLOBAL	BUENO		UNIDADES	CUBIERTA	R	PAVIMENTOS	-	PATOLOGÍAS	HUMEDADES		
	ACEPTABLE			ESTRUCTURA	R	ACABADOS	R		DESPLOMES		
	DEFICIENTE	X		FORJADOS	-	INSTALACIONES	-		ASIENTOS		
	RUINA			CARPINTERÍAS	R				OTROS	Desconchados	
INTERVENCIÓNES											
AÑADIDOS

PROTECCIÓN DEL ELEMENTO	GRADO DE INTERÉS	INTERVENCIONES	URGENCIA
PARCIAL	Muy destacado	Consolidación	A corto plazo
OTROS ELEMENTOS	Destacado	Restauración	A medio plazo
ENTORNO DE PROTECCIÓN	NO	Rehabilitación	A largo plazo
APROVECHAMIENTO URBANÍSTICO	ACTUAL		
AMPLIACIÓN / SUPRESIÓN AÑADIDOS	P.G.O.	USOS PERMITIDOS	Núcleo Rural, s/ P.G.O.

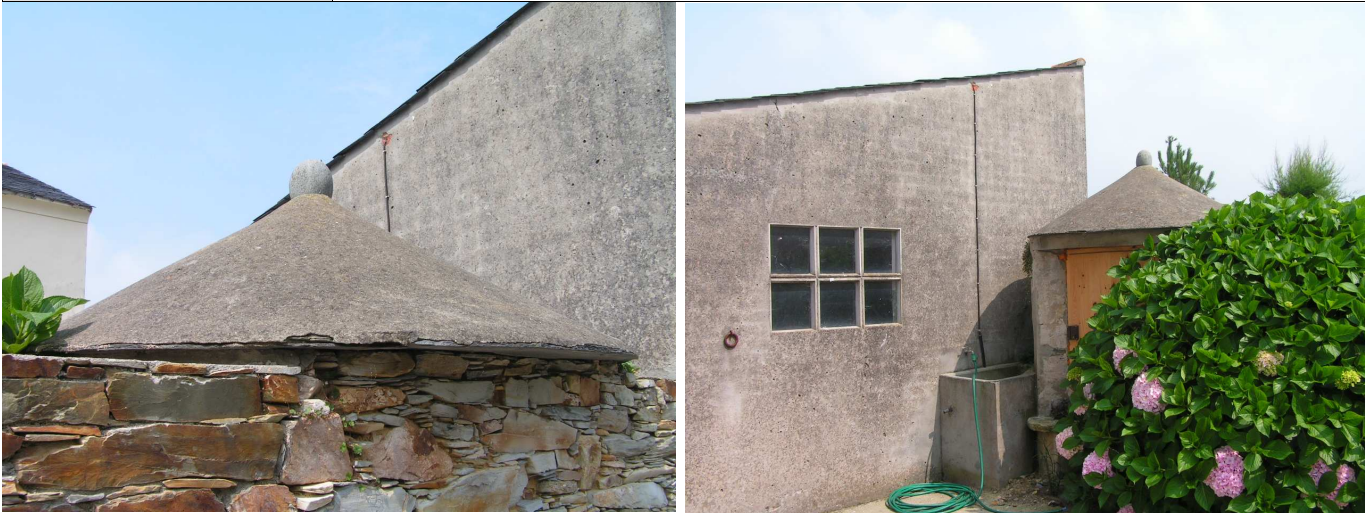
ORIGINAL/HISTÓRICO	POZO	BAJOCUBIERTA/BUHARDILLA	
VARIANTE	BROCAL CUBIERTO CIRCULAR	RESTO PLANTAS	
Nº DE PLANTAS	1	PRIMERA	
RELACIÓN CON LA CALLE	AISLADO	BAJA	
RELACIÓN CON LA PARCELA	AISLADO	SOTANO Ó SEMISÓTANO	
OCUPACIÓN EN PLANTA	PARCIAL	TODO EL EDIFICIO	EN DESUSO
ANEXOS	Bebedero

ESTILO	POPULAR		
ÉPOCA	Indeterminada, prob. PRIMER TERCIO SIGLO XX		
AUTOR	Anónimo	PROMOTOR:	
CRITERIOS DE VALORACIÓN	Manifestación notable de técnicas constructivas, formas y tipos tradicionales de la comarca occidental asturiana que conservan su fisonomía tradicional y su vinculación al entorno		
DESCRIPCIÓN, NOTICIAS Y REFERENCIAS HISTÓRICAS	<p>La excavación era realizada por los poceiros (oficio tradicional que pervivió hasta los años 80) bien en la roca viva ó en terrenos sueltos, ejecutando en estos casos, además, un muro interior circular de mampostería de gran dificultad técnica.</p> <p>El brocal es siempre cerrado, bien de planta circular, cubierto con falsa bóveda, también de mampostería de pizarra (generalmente cónica ó a veces, algo achaparrada) ó bien de planta cuadrada y cubierta piramidal, también en falsa bóveda desplomada.</p> <p>Generalmente disponen de bebederos y lavaderos anexos. Algunos presentan bebederos elaborados a partir de una única pieza de pizarra vaciada. Otros ejemplos presentan lajas de pizarra de grandes dimensiones cerrando la propia boca del pozo, que se cierra con una portilla de madera y alrededor de la cuál suelen disponerse resaltes ó mesetas “pra pousar el caldeiro”.</p> <p>Se han recogido algunos ejemplos de pozos integrados en las propias edificaciones (muros de las casas, pajares, etc.)</p>

GLOBAL	BUENO		UNIDADES	CUBIERTA	R	PAVIMENTOS		PATOLOGÍAS	HUMEDADES		
	ACEPTABLE			ESTRUCTURA	R	ACABADOS	R		DESPLOMES		
	DEFICIENTE	X		FORJADOS		INSTALACIONES			ASIENTOS		
	RUINA			CARPINTERÍAS	R				OTROS	Desconchados	
	INTERVENCIONES										
AÑADIDOS		Cabano contiguo.

PROTECCIÓN DEL ELEMENTO		GRADO DE INTERÉS		INTERVENCIONES		URGENCIA	
INTEGRAL		Muy destacado		Consolidación	X	A corto plazo	
OTROS ELEMENTOS	CERCA MAMPOST.	Destacado		Restauración		A medio plazo	
ENTORNO DE PROTECCIÓN	NO	Apreciable	X	Rehabilitación		A largo plazo	X
APROVECHAMIENTO URBANÍSTICO		Sin aprovechamiento					
AMPLIACIÓN / SUPRESIÓN AÑADIDOS		Sin posibilidad de ampliación.		USOS PERMITIDOS		Núcleo Rural, según P.G.O.

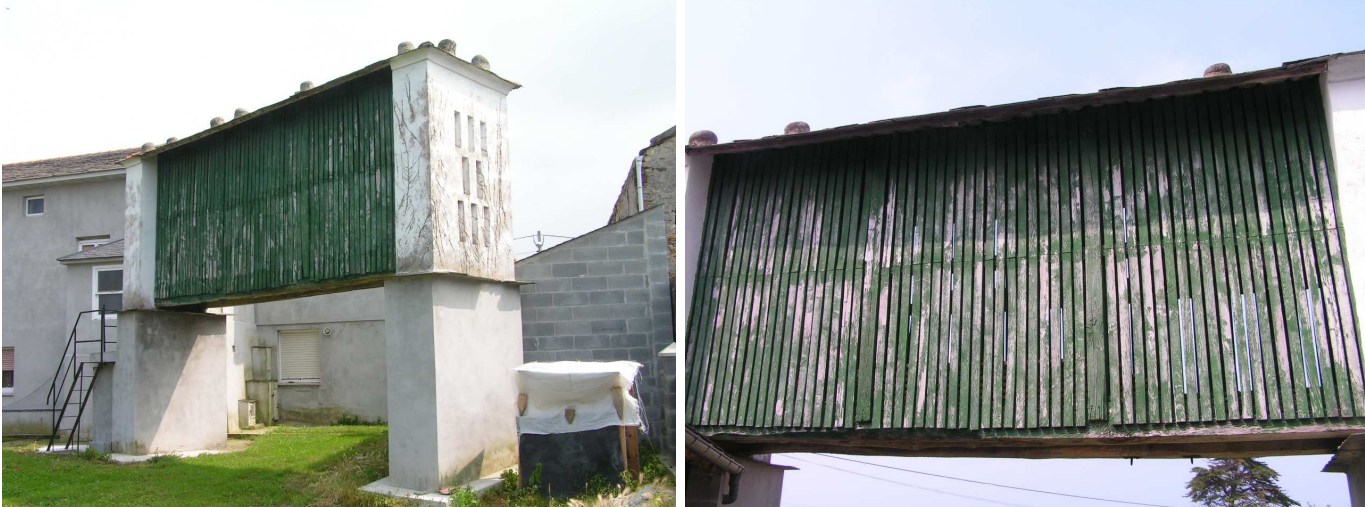
ORIGINAL/HISTÓRICO	CABAZO	BAJOCUBIERTA/BUHARDILLA	
VARIANTE	MONDOÑEDO	RESTO PLANTAS	
Nº DE PLANTAS	2	PRIMERA	
RELACIÓN CON LA CALLE	AISLADO	BAJA	
RELACIÓN CON LA PARCELA	AISLADO	SOTANO Ó SEMISÓTANO	
OCUPACIÓN EN PLANTA	PARCIAL	TODO EL EDIFICIO	EN DESUSO
ANEXOS

ESTILO	POPULAR		
ÉPOCA	Indeterminada. Prob. 1º TERCIO SIGLO XX		
AUTOR	Anónimo	PROMOTOR:	
CRITERIOS DE VALORACIÓN	Manifestación notable de técnicas constructivas, formas y tipos tradicionales de la comarca occidental asturiana que conservan su fisonomía tradicional y su vinculación al entorno		
DESCRIPCIÓN, NOTICIAS Y REFERENCIAS HISTÓRICAS	<p>Se trata de un ejemplo de cabazo tipo MONDOÑEDO.</p> <p>Dos pilares ó cepas de mampostería sustentan la caja del cabazo que es de forma rectangular. Unas lajas de pizarra denominadas tornarratos separan las cepas del cuerpo del cabazo impidiendo la entrada de roedores. Dos ó tres trabes ó vigas largas se asientan sobre las cepas formando los lados mayores denominados costales; los lados menores se denominan penales. En algún raro ejemplo, de grandes dimensiones, aparecen tres cepas.</p> <p>Para conseguir una perfecta aireación, sin permitir la entrada de aves, el cerramiento de los costales está formada por listones de madera, doelas, dispuestos verticalmente; únicamente un listón dispuesto en el centro horizontalmente, faixa, los divide por la mitad.</p> <p>En el penal que se enfrenta a la puerta se practican huecos en forma de troneras al tresbolillo ó una ventana. La techumbre a cuatro aguas se construye con lajas de pizarra. Los ejemplos más elaborados cuentan con un alero de media caña. Las cepas pueden ser de mampostería vista ó estar revestidas con mortero de cal. Algunos presentan decoración pintada, de escaso valor.</p>

GLOBAL	BUENO		UNIDADES	CUBIERTA	R	PAVIMENTOS	-	PATOLOGÍAS	HUMEDADES		
	ACEPTABLE			ESTRUCTURA	R	ACABADOS	M		DESPLOMES		
	DEFICIENTE	X		FORJADOS	-	INSTALACIONES	-		ASIENTOS		
	RUINA			CARPINTERÍAS	R				OTROS		
	INTERVENCIONES										
AÑADIDOS		Escalera de hormigón con barandilla metálica.

PROTECCIÓN DEL ELEMENTO		GRADO DE INTERÉS		INTERVENCIÓNES		URGENCIA	
INTEGRAL		Muy destacado		Consolidación		A corto plazo	
OTROS ELEMENTOS		Destacado	X	Restauración	X	A medio plazo	X
ENTORNO DE PROTECCIÓN	NO	Apreciable		Rehabilitación		A largo plazo	
APROVECHAMIENTO URBANÍSTICO		Sin aprovechamiento					
AMPLIACIÓN / SUPRESIÓN AÑADIDOS				USOS PERMITIDOS		Agropecuarios

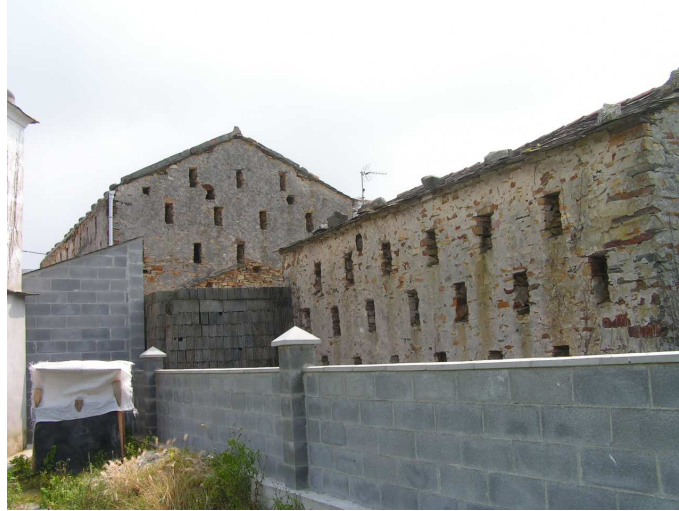
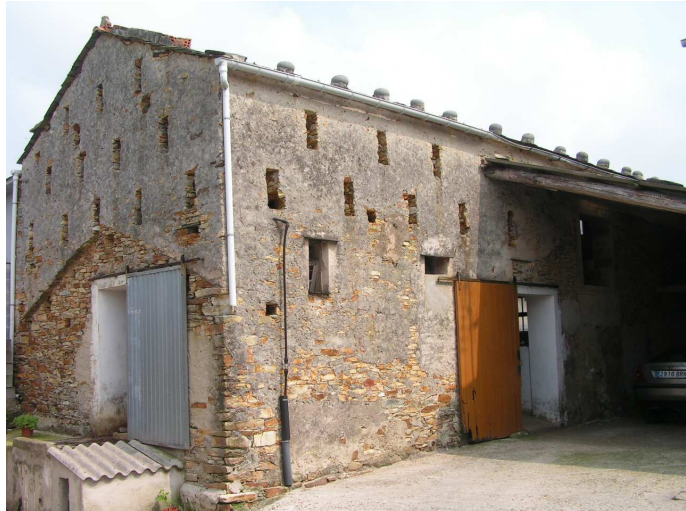
ORIGINAL/HISTÓRICO	PAJAR	BAJOCUBIERTA/BUHARDILLA	
VARIANTE	DE TRONERAS	RESTO PLANTAS	
Nº DE PLANTAS	1	PRIMERA	
RELACIÓN CON LA CALLE	AISLADO	BAJA	
RELACIÓN CON LA PARCELA	AISLADO	SOTANO Ó SEMISÓTANO	
OCUPACIÓN EN PLANTA	PARCIAL	TODO EL EDIFICIO	AGROPECUARIOS
ANEXOS

ESTILO	POPULAR		
ÉPOCA	Indeterminada, prob. PRIMER TERCIO SIGLO XX		
AUTOR	Anónimo	PROMOTOR:	
CRITERIOS DE VALORACIÓN	Manifestación notable de técnicas constructivas, formas y tipos tradicionales de la comarca occidental asturiana que conservan su fisonomía tradicional y su vinculación al entorno		
DESCRIPCIÓN, NOTICIAS Y REFERENCIAS HISTÓRICAS	<p>De planta rectangular y cubierta a dos aguas, con luces transversales en torno a los 6-8 metros, resueltas mediante cerchas sencillas de pares y tirante de madera, casi siempre sin péndola. Los muros son de mampostería de pizarra y cuarcita y la ventilación se produce por la puerta ó por las juntas de la cubierta y mediante troneras de planta rectangular (ó trapezoidal, para impedir la entrada de las aves) dispuestas al tresbolillo sobre las fachadas, que estéticamente refuerzan la percepción de la robustez de las fábricas y del volumen del pajar. Habitualmente están revestidos on un mortero de cal que, por su poco espesor, no llega a cubrir las irregularidades de la fábrica y deja al descubierto algunos mampuestos, confiriéndoles a los paramentos un aspecto de hormigón ciclópeo. En otros casos la mampostería queda vista ó, más raramente, encalada. El portón de acceso, amplio para la entrada dos bois, ó, más modernamente, del tractor, se resuelven mediante puertas abatibles de listones.</p>

GLOBAL	BUENO		UNIDADES	CUBIERTA	R	PAVIMENTOS	-	PATOLOGÍAS	HUMEDADES	
	ACEPTABLE			ESTRUCTURA	R	ACABADOS	R		DESPLOMES	
	DEFICIENTE	X		FORJADOS	-	INSTALACIONES	-		ASIENTOS	
	RUINA			CARPINTERÍAS	R				OTROS	Desconchados
INTERVENCIONES										
AÑADIDOS		Cabanon adosado de bloque de hormigón.

PROTECCIÓN DEL ELEMENTO		GRADO DE INTERÉS		INTERVENCIONES		URGENCIA	
PARCIAL		Muy destacado		Consolidación		A corto plazo	
OTROS ELEMENTOS		Destacado		Restauración		A medio plazo	X
ENTORNO DE PROTECCIÓN	NO	Apreciable	X	Rehabilitación	X	A largo plazo	
APROVECHAMIENTO URBANÍSTICO		P.G.O.					
AMPLIACIÓN / SUPRESIÓN AÑADIDOS		P.G.O.		USOS PERMITIDOS		Núcleo Rural, s/ P.G.O.
