PROYECTO SALAVE

Estudio de afecciones al patrimonio cultural

Julio 2021

MSARQVEO
ESTUDIO DE ARQUEOLOGÍA SL

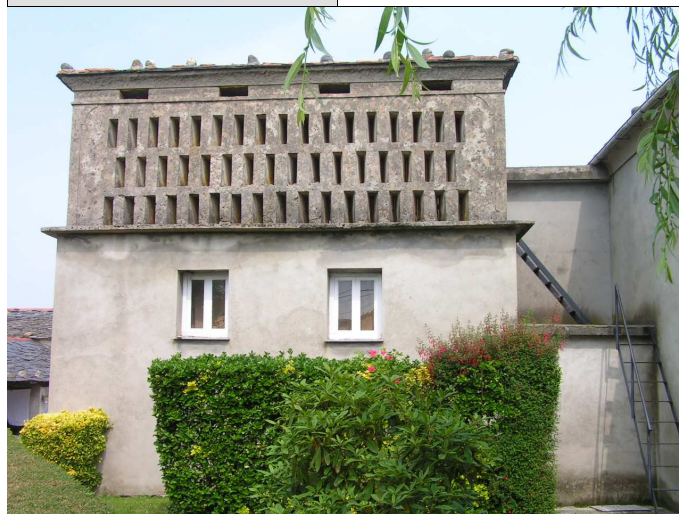
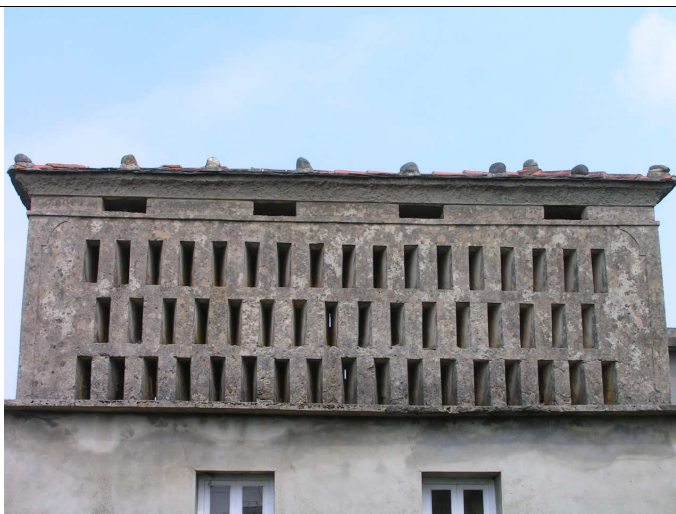
ORIGINAL/HISTÓRICO	CABAZO	BAJOCUBIERTA/BUHARDILLA	
VARIANTE	RIBADEO	RESTO PLANTAS	
Nº DE PLANTAS	3	PRIMERA	
RELACIÓN CON LA CALLE	AISLADO	BAJA	
RELACIÓN CON LA PARCELA	AISLADO	SOTANO Ó SEMISÓTANO	
OCUPACIÓN EN PLANTA	PARCIAL	TODO EL EDIFICIO	EN DESUSO
ANEXOS

ESTILO	POPULAR		
ÉPOCA	Indeterminada. Prob. ÚLTIMO TERCIO SIGLO XIX		
AUTOR	Anónimo	PROMOTOR:	
CRITERIOS DE VALORACIÓN	Manifestación notable de técnicas constructivas, formas y tipos tradicionales de la comarca occidental asturiana que conservan su fisonomía tradicional y su vinculación al entorno		
DESCRIPCIÓN, NOTICIAS Y REFERENCIAS HISTÓRICAS	<p>Extraordinario ejemplo de cabazo tipo RIBADEO.</p> <p>Son los ejemplos más antiguos y suntuosos, en los que la cámara, también de planta rectangular, está perforada en todas sus caras por troneras rectas ó abocinadas para evitar al entrada de aves, y en los que el espacio entre "os pes" se dedicaba a bodega ó almacén de aperos. En consecuencia, el tornaratos debía de ser corrido, porque todo el perímetro de la cámara era accesible a los roedores.</p> <p>Todo el conjunto, cámaras baja y alta, se ejecuta con mampostería de pizarra, al aire ó revestida. Se han recogido algunos ejemplos de cuatro niveles funcionales (Cabazo de El Cabiyón). La cubierta remata en cornisa de hiladas desplomadas que, otras veces, da lugar a un alero de media caña bajo el que solían disponerse un palomar con varias bocas de entrada.</p> <p>El acceso a los cabazos se producía, en la mayoría de los casos, desde escaleras adosadas a las cepas, que en muchos ejemplos se han perdido. En las casas más fuertes, al cabazo se accedía desde la propia vivienda (Casa de Novalés, por ejemplo).</p> <p>Muchos cabazos presentan una inscripción con la fecha de ejecución, por lo que pueden datarse de forma fidedigna y permiten fechar también los de factura similar.</p>

GLOBAL	BUENO		UNIDADES	CUBIERTA	R	PAVIMENTOS		PATOLOGÍAS	HUMEDADES	
	ACEPTABLE			ESTRUCTURA	R	ACABADOS	R		DESPLONES	
	DEFICIENTE	X		FORJADOS		INSTALACIONES			ASIENTOS	
	RUINA			CARPINTERÍAS	R				OTROS	Desconchados
INTERVENCIÓNES			Apertura de huecos.							
AÑADIDOS			Cabanois adosados.

PROTECCIÓN DEL ELEMENTO	GRADO DE INTERÉS	INTERVENCIONES	URGENCIA
INTEGRAL	Muy destacado	Consolidación	A corto plazo
OTROS ELEMENTOS	Destacado	X Restauración	X A medio plazo
ENTORNO DE PROTECCIÓN	NO	Rehabilitación	A largo plazo
APROVECHAMIENTO URBANÍSTICO	Sin aprovechamiento		
AMPLIACIÓN / SUPRESIÓN AÑADIDOS	USOS PERMITIDOS Agropecuarios

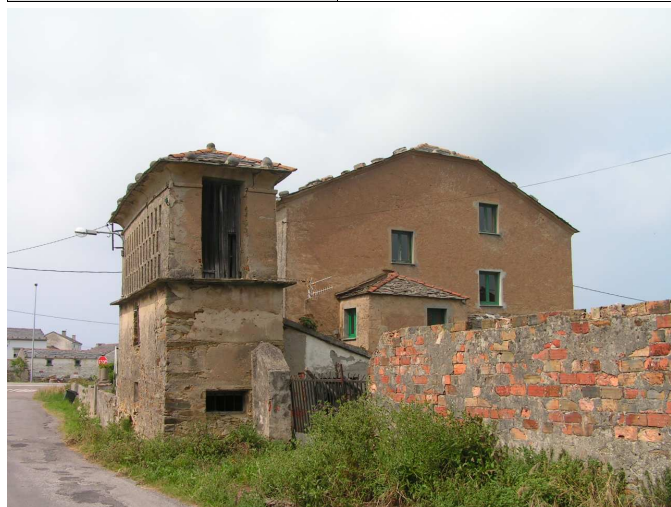
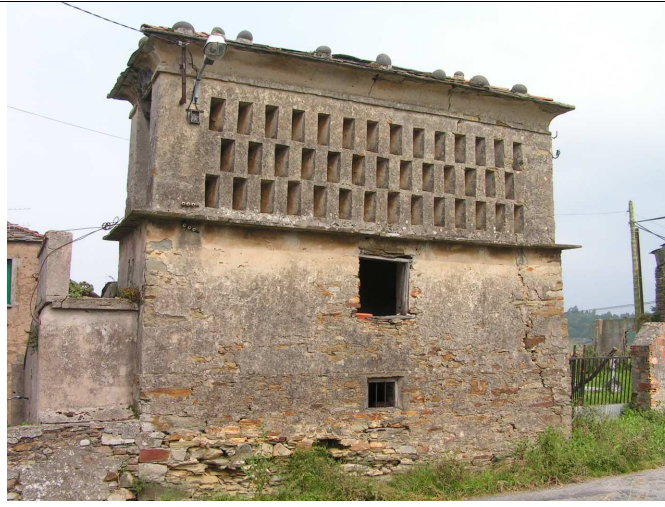
ORIGINAL/HISTÓRICO	CABAZO	BAJOCUBIERTA/BUHARDILLA	
VARIANTE	RIBADEO	RESTO PLANTAS	
Nº DE PLANTAS	3	PRIMERA	
RELACIÓN CON LA CALLE	AL BORDE DEL CAMINO	BAJA	
RELACIÓN CON LA PARCELA	AISLADO	SOTANO Ó SEMISÓTANO	
OCUPACIÓN EN PLANTA	PARCIAL	TODO EL EDIFICIO	EN DESUSO
ANEXOS

ESTILO	POPULAR		
ÉPOCA	Indeterminada. Prob. ÚLTIMO TERCIO SIGLO XIX		
AUTOR	Anónimo	PROMOTOR:	
CRITERIOS DE VALORACIÓN	Manifestación notable de técnicas constructivas, formas y tipos tradicionales de la comarca occidental asturiana que conservan su fisonomía tradicional y su vinculación al entorno		
DESCRIPCIÓN, NOTICIAS Y REFERENCIAS HISTÓRICAS	<p>Extraordinario ejemplo de cabazo tipo RIBADEO.</p> <p>Son los ejemplos más antiguos y suntuosos, en los que la cámara, también de planta rectangular, está perforada en todas sus caras por troneras rectas ó abocinadas para evitar al entrada de aves, y en los que el espacio entre “os pes” se dedicaba a bodega ó almacén de aperos. En consecuencia, el tornaratos debía de ser corrido, porque todo el perímetro de la cámara era accesible a los roedores.</p> <p>Todo el conjunto, cámaras baja y alta, se ejecuta con mampostería de pizarra, al aire ó revestida. Se han recogido algunos ejemplos de cuatro niveles funcionales (Cabazo de El Cabiýón). La cubierta remata en cornisa de hiladas desplomadas que, otras veces, da lugar a un alero de media caña bajo el que solían disponerse un palomar con varias bocas de entrada.</p> <p>El acceso a los cabazos se producía, en la mayoría de los casos, desde escaleras adosadas a las cepas, que en muchos ejemplos se han perdido. En las casas más fuertes, al cabazo se accedía desde la propia vivienda (Casa de Novalés, por ejemplo).</p> <p>Muchos cabazos presentan una inscripción con la fecha de ejecución, por lo que pueden datarse de forma fidedigna y permiten fechar también los de factura similar.</p>

GLOBAL	BUENO		UNIDADES	CUBIERTA	R	PAVIMENTOS	-	PATOLOGÍAS	HUMEDADES	
	ACEPTABLE			ESTRUCTURA	R	ACABADOS	R		DESPLONES	
	DEFICIENTE	X		FORJADOS	-	INSTALACIONES	-		ASIENTOS	
	RUINA			CARPINTERÍAS	M				OTROS	Desconchados
INTERVENCIONES										
AÑADIDOS

PROTECCIÓN DEL ELEMENTO	GRADO DE INTERÉS	INTERVENCIONES	URGENCIA
INTEGRAL	Muy destacado	X Consolidación	A corto plazo
OTROS ELEMENTOS	Destacado	Restauración	X A medio plazo
ENTORNO DE PROTECCIÓN	Apreciable	Rehabilitación	A largo plazo
APROVECHAMIENTO URBANÍSTICO	Sin aprovechamiento		
AMPLIACIÓN / SUPRESIÓN AÑADIDOS	Rehabilitación escalera acceso	USOS PERMITIDOS	Almacén

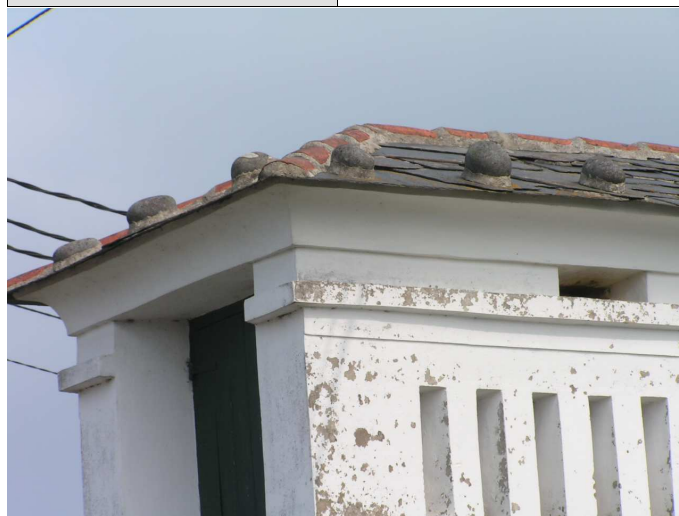
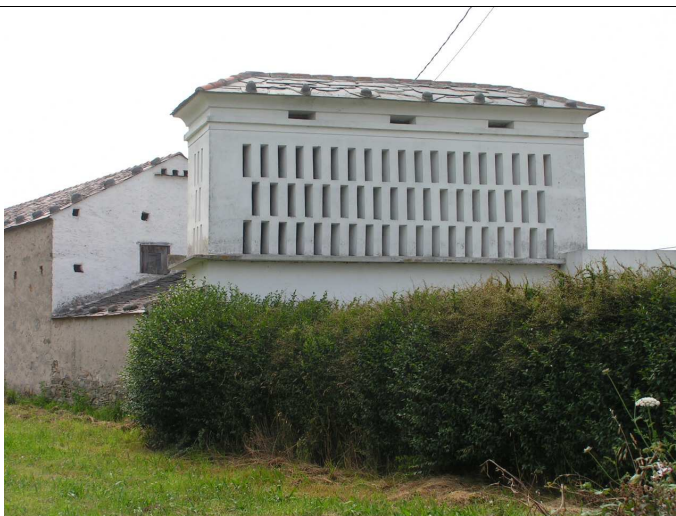
ESTILO	POPULAR		
ÉPOCA	Indeterminada. Prob. 1º TERCIO SIGLO XX		
AUTOR	Anónimo	PROMOTOR:	
CRITERIOS DE VALORACIÓN	Manifestación notable de técnicas constructivas, formas y tipos tradicionales de la comarca occidental asturiana que conservan su fisonomía tradicional y su vinculación al entorno		
DESCRIPCIÓN, NOTICIAS Y REFERENCIAS HISTÓRICAS	<p>Extraordinario ejemplo de cabazo tipo RIBADEO.</p> <p>Son los ejemplos más antiguos y suntuosos, en los que la cámara, también de planta rectangular, está perforada en todas sus caras por troneras rectas ó abocinadas para evitar al entrada de aves, y en los que el espacio entre “os pes” se dedicaba a bodega ó almacén de aperos. En consecuencia, el tornaratos debía de ser corrido, porque todo el perímetro de la cámara era accesible a los roedores.</p> <p>Todo el conjunto, cámaras baja y alta, se ejecuta con mampostería de pizarra, al aire ó revestida. Se han recogido algunos ejemplos de cuatro niveles funcionales (Cabazo de El Cabiýón). La cubierta remata en cornisa de hiladas desplomadas que, otras veces, da lugar a un alero de media caña bajo el que solían disponerse un palomar con varias bocas de entrada.</p> <p>El acceso a los cabazos se producía, en la mayoría de los casos, desde escaleras adosadas a las cepas, que en muchos ejemplos se han perdido. En las casas más fuertes, al cabazo se accedía desde la propia vivienda (Casa de Novalés, por ejemplo).</p> <p>Muchos cabazos presentan una inscripción con la fecha de ejecución, por lo que pueden datarse de forma fidedigna y permiten fechar también los de factura similar.</p>

GLOBAL	BUENO		UNIDADES	CUBIERTA	R	PAVIMENTOS	-	PATOLOGÍAS	HUMEDADES	
	ACEPTABLE			ESTRUCTURA	R	ACABADOS	M		DESPLONES	
	DEFICIENTE	X		FORJADOS	-	INSTALACIONES	-		ASIENTOS	
	RUINA			CARPINTERÍAS	R				OTROS	Desconchados
INTERVENCIONES										
AÑADIDOS		Antepecho fábrica de ladrillo en escalera de acceso.

PROTECCIÓN DEL ELEMENTO	GRADO DE INTERÉS	INTERVENCIONES	URGENCIA
INTEGRAL	Muy destacado	Consolidación	A corto plazo
OTROS ELEMENTOS	Destacado	X Restauración	X A medio plazo
ENTORNO DE PROTECCIÓN	NO	Apreciable	Rehabilitación
APROVECHAMIENTO URBANÍSTICO	Sin aprovechamiento		
AMPLIACIÓN / SUPRESIÓN AÑADIDOS	Rehabilitación escalera acceso	USOS PERMITIDOS	Almacén

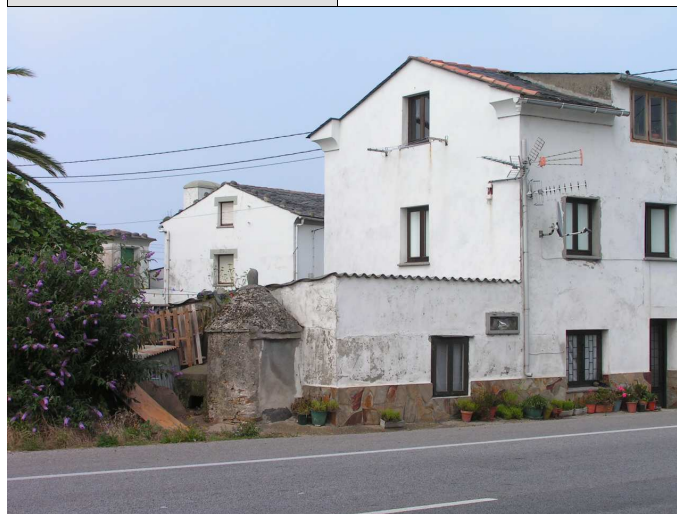
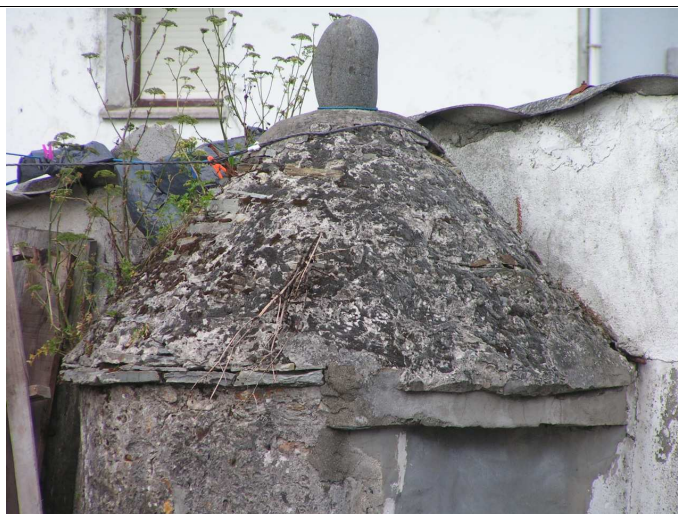
ESTILO	POPULAR		
ÉPOCA	Indeterminada, prob. PRIMER TERCIO SIGLO XX		
AUTOR	Anónimo	PROMOTOR:	
CRITERIOS DE VALORACIÓN	Manifestación notable de técnicas constructivas, formas y tipos tradicionales de la comarca occidental asturiana que conservan su fisonomía tradicional y su vinculación al entorno		
DESCRIPCIÓN, NOTICIAS Y REFERENCIAS HISTÓRICAS	<p>La excavación era realizada por los poceiros (oficio tradicional que pervivió hasta los años 80) bien en la roca viva ó en terrenos sueltos, ejecutando en estos casos, además, un muro interior circular de mampostería de gran dificultad técnica.</p> <p>El brocal es siempre cerrado, bien de planta circular, cubierto con falsa bóveda, también de mampostería de pizarra (generalmente cónica ó a veces, algo achaparrada) ó bien de planta cuadrada y cubierta piramidal, también en falsa bóveda desplomada.</p> <p>Generalmente disponen de bebederos y lavaderos anexos. Algunos presentan bebederos elaborados a partir de una única pieza de pizarra vaciada. Otros ejemplos presentan lajas de pizarra de grandes dimensiones cerrando la propia boca del pozo, que se cierra con una portilla de madera y alrededor de la cuál suelen disponerse resaltes ó mesetas "pra pousar el caldeiro".</p> <p>Se han recogido algunos ejemplos de pozos integrados en las propias edificaciones (muros de las casas, pajares, etc.)</p>

ESTADO DE CONSERVACION										
GLOBAL	BUENO		UNIDADES	CUBIERTA	R	PAVIMENTOS	-	PATOLOGÍAS	D Buono, R Regular, W Mala	
	ACEPTABLE			ESTRUCTURA	R	ACABADOS	R		HUMEDADES	
	DEFICIENTE	X		FORJADOS	-	INSTALACIONES	-		DESPLOMES	
	RUINA			CARPINTERÍAS	R				ASIENTOS	
								OTROS	Desconchados	
INTERVENCIONES										
AÑADIDOS

PROTECCIÓN DEL ELEMENTO	GRADO DE INTERÉS	INTERVENCIONES	URGENCIA
INTEGRAL	Muy destacado	Consolidación	X A corto plazo
OTROS ELEMENTOS	Destacado	Restauración	A medio plazo
ENTORNO DE PROTECCIÓN	NO	Apreciable	X A largo plazo
APROVECHAMIENTO URBANÍSTICO	Sin aprovechamiento		
AMPLIACIÓN / SUPRESIÓN AÑADIDOS	Sin posibilidad de ampliación.	USOS PERMITIDOS	Núcleo Rural, según P.G.O.

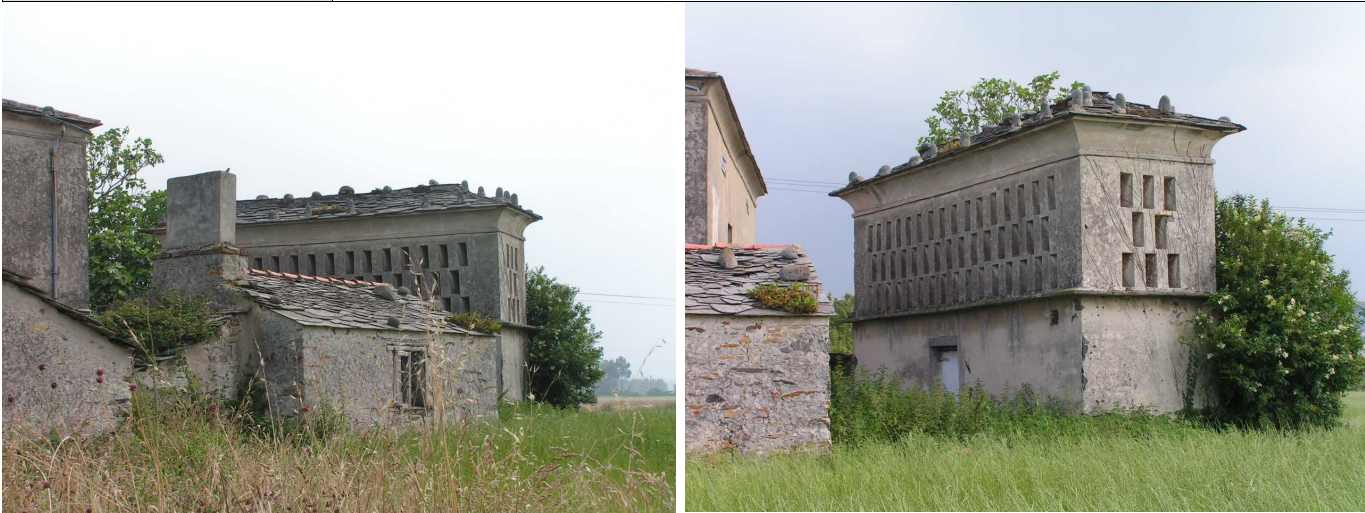
ESTILO	POPULAR		
ÉPOCA	1863		
AUTOR	Anónimo	PROMOTOR:	
CRITERIOS DE VALORACIÓN	Manifestación notable de técnicas constructivas, formas y tipos tradicionales de la comarca occidental asturiana que conservan su fisonomía tradicional y su vinculación al entorno		
DESCRIPCIÓN, NOTICIAS Y REFERENCIAS HISTÓRICAS	<p>Extraordinario ejemplo de cabazo tipo RIBADEO.</p> <p>Son los ejemplos más antiguos y suntuosos, en los que la cámara, también de planta rectangular, está perforada en todas sus caras por troneras rectas ó abocinadas para evitar al entrada de aves, y en los que el espacio entre “os pes” se dedicaba a bodega ó almacén de aperos. En consecuencia, el tornaratos debía de ser corrido, porque todo el perímetro de la cámara era accesible a los roedores.</p> <p>Todo el conjunto, cámaras baja y alta, se ejecuta con mampostería de pizarra, al aire ó revestida. Se han recogido algunos ejemplos de cuatro niveles funcionales (Cabazo de El Cabiyón). La cubierta remata en cornisa de hiladas desplomadas que, otras veces, da lugar a un alero de media caña bajo el que solían disponerse un palomar con varias bocas de entrada.</p> <p>El acceso a los cabazos se producía, en la mayoría de los casos, desde escaleras adosadas a las cepas, que en muchos ejemplos se han perdido. En las casas más fuertes, al cabazo se accedía desde la propia vivienda (Casa de Novalés, por ejemplo).</p> <p>Muchos cabazos presentan una inscripción con la fecha de ejecución, por lo que pueden datarse de forma fidedigna y permiten fechar también los de factura similar.</p>

GLOBAL	BUENO		UNIDADES	CUBIERTA	R	PAVIMENTOS	-	PATOLOGÍAS	HUMEDADES		
	ACEPTABLE			ESTRUCTURA	R	ACABADOS	R		DESPLONES		
	DEFICIENTE	X		FORJADOS	-	INSTALACIONES	-		ASIENTOS		
	RUINA			CARPINTERÍAS	m				OTROS	Desconchados	
	INTERVENCIONES										
AÑADIDOS

PROTECCIÓN DEL ELEMENTO		GRADO DE INTERÉS		INTERVENCIONES		URGENCIA	
INTEGRAL		Muy destacado		Consolidación		A corto plazo	
OTROS ELEMENTOS		Destacado	X	Restauración	X	A medio plazo	X
ENTORNO DE PROTECCIÓN	NO	Apreciable		Rehabilitación		A largo plazo	
APROVECHAMIENTO URBANÍSTICO		Sin aprovechamiento					
AMPLIACIÓN / SUPRESIÓN AÑADIDOS		Rehabilitación escalera acceso		USOS PERMITIDOS		AROPECUARIOS

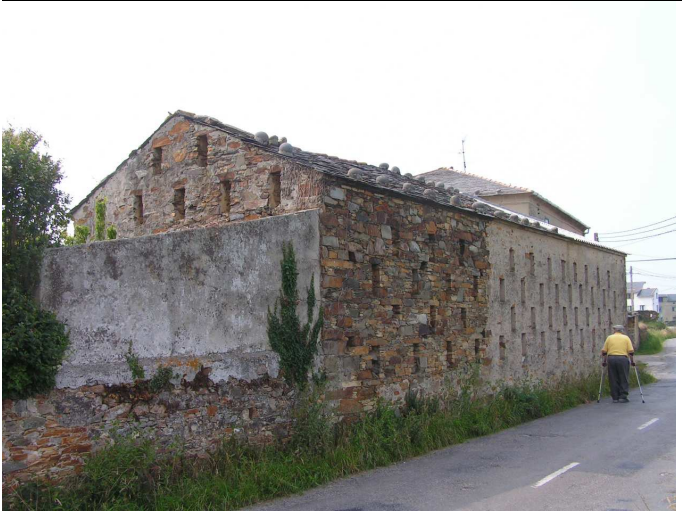
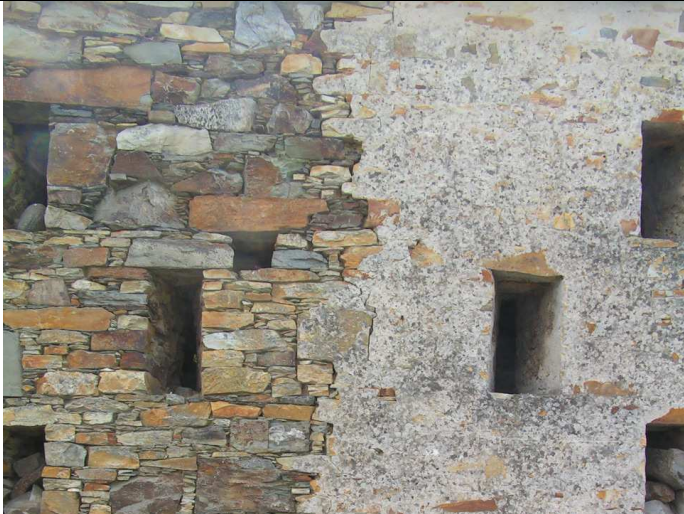
ESTILO	POPULAR		
ÉPOCA	Indeterminada, prob. PRIMER TERCIO SIGLO XX		
AUTOR	Anónimo	PROMOTOR:	
CRITERIOS DE VALORACIÓN	Manifestación notable de técnicas constructivas, formas y tipos tradicionales de la comarca occidental asturiana que conservan su fisonomía tradicional y su vinculación al entorno		
DESCRIPCIÓN, NOTICIAS Y REFERENCIAS HISTÓRICAS	<p>De planta rectangular y cubierta a dos aguas, con luces transversales en torno a los 6-8 metros, resueltas mediante cerchas sencillas de pares y tirante de madera, casi siempre sin péndola.</p> <p>Los muros son de mampostería de pizarra y cuarcita y la ventilación se produce por la puerta ó por las juntas de la cubierta y mediante troneras de planta rectangular (ó trapezoidal, para impedir la entrada de las aves) dispuestas al tresbolillo sobre las fachadas, que estéticamente refuerzan la percepción de la robustez de las fábricas y del volumen del pajar. Habitualmente están revestidos on un mortero de cal que, por su poco espesor, no llega a cubrir las irregularidades de la fábrica y deja al descubierto algunos mampuestos, confiriéndoles a los paramentos un aspecto de hormigón ciclópeo.</p> <p>En otros casos la mampostería queda vista ó, más raramente, encalada.</p> <p>El portón de acceso, amplio para la entrada dos bois, ó, más modernamente, del tractor, se resuelven mediante puertas abatibles de listones.</p>

GLOBAL	BUENO		UNIDADES	CUBIERTA	R	PAVIMENTOS	-	PATOLOGÍAS	HUMEDADES		
	ACEPTABLE			ESTRUCTURA	R	ACABADOS	R		DESPLOMES		
	DEFICIENTE	X		FORJADOS	-	INSTALACIONES	-		ASIENTOS		
	RUINA			CARPINTERÍAS	R				OTROS	Desconchados	
INTERVENCIONES											
AÑADIDOS		Cubierta de fibrocemento; carpintería metálica.

PROTECCIÓN DEL ELEMENTO	GRADO DE INTERÉS	INTERVENCIONES	URGENCIA
PARCIAL	Muy destacado	Consolidación	A corto plazo
OTROS ELEMENTOS	Destacado	Restauración	A medio plazo
ENTORNO DE PROTECCIÓN	NO	Apreciable	X
Rehabilitación	X	X	A largo plazo
APROVECHAMIENTO URBANÍSTICO	ACTUAL		
AMPLIACIÓN / SUPRESIÓN AÑADIDOS		USOS PERMITIDOS	Núcleo Rural, s/ P.G.O.

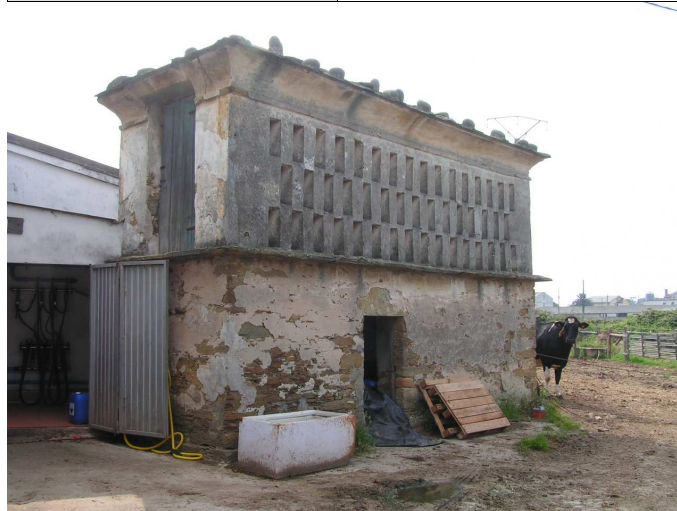
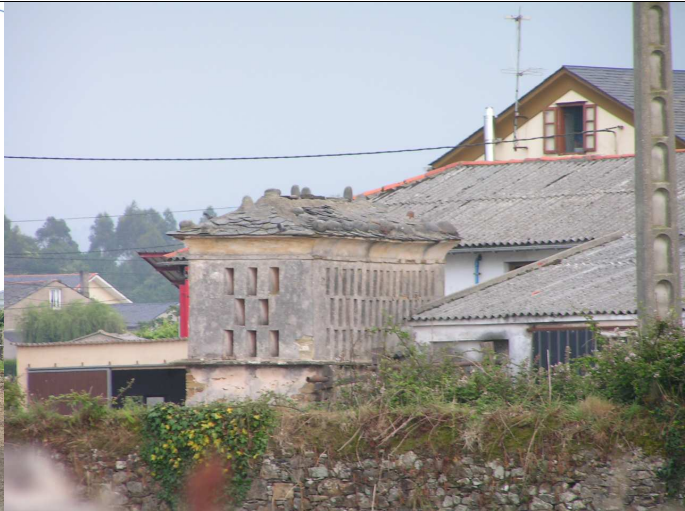
ESTILO	POPULAR		
ÉPOCA	Indeterminada. Prob. ÚLTIMO TERCIO SIGLO XIX		
AUTOR	Anónimo	PROMOTOR:	
CRITERIOS DE VALORACIÓN	Manifestación notable de técnicas constructivas, formas y tipos tradicionales de la comarca occidental asturiana que conservan su fisonomía tradicional y su vinculación al entorno		
DESCRIPCIÓN, NOTICIAS Y REFERENCIAS HISTÓRICAS	<p>Extraordinario ejemplo de cabazo tipo RIBADEO.</p> <p>Son los ejemplos más antiguos y suntuosos, en los que la cámara, también de planta rectangular, está perforada en todas sus caras por troneras rectas ó abocinadas para evitar al entrada de aves, y en los que el espacio entre “os pes” se dedicaba a bodega ó almacén de aperos. En consecuencia, el tornaratos debía de ser corrido, porque todo el perímetro de la cámara era accesible a los roedores.</p> <p>Todo el conjunto, cámaras baja y alta, se ejecuta con mampostería de pizarra, al aire ó revestida. Se han recogido algunos ejemplos de cuatro niveles funcionales (Cabazo de El Cabiyón). La cubierta remata en cornisa de hiladas desplomadas que, otras veces, da lugar a un alero de media caña bajo el que solían disponerse un palomar con varias bocas de entrada.</p> <p>El acceso a los cabazos se producía, en la mayoría de los casos, desde escaleras adosadas a las cepas, que en muchos ejemplos se han perdido. En las casas más fuertes, al cabazo se accedía desde la propia vivienda (Casa de Novalés, por ejemplo).</p> <p>Muchos cabazos presentan una inscripción con la fecha de ejecución, por lo que pueden datarse de forma fidedigna y permiten fechar también los de factura similar.</p>

GLOBAL	BUENO		UNIDADES	CUBIERTA	R	PAVIMENTOS	-	PATOLOGÍAS	HUMEDADES	
	ACEPTABLE			ESTRUCTURA	R	ACABADOS	M		DESPLONES	
	DEFICIENTE	X		FORJADOS	-	INSTALACIONES	-		ASIENTOS	
	RUINA			CARPINTERÍAS	M				OTROS	Desconchados
INTERVENCIONES										
AÑADIDOS

PROTECCIÓN DEL ELEMENTO	GRADO DE INTERÉS	INTERVENCIONES	URGENCIA
INTEGRAL	Muy destacado	Consolidación	A corto plazo
OTROS ELEMENTOS	Destacado	X Restauración	X A medio plazo
ENTORNO DE PROTECCIÓN	NO	Apreciable	Rehabilitación
APROVECHAMIENTO URBANÍSTICO	Sin aprovechamiento		A largo plazo
AMPLIACIÓN / SUPRESIÓN AÑADIDOS		USOS PERMITIDOS	Agropecuarios

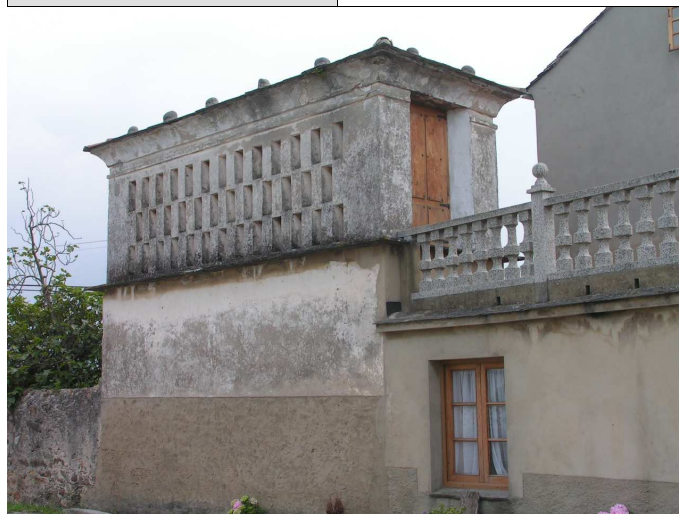
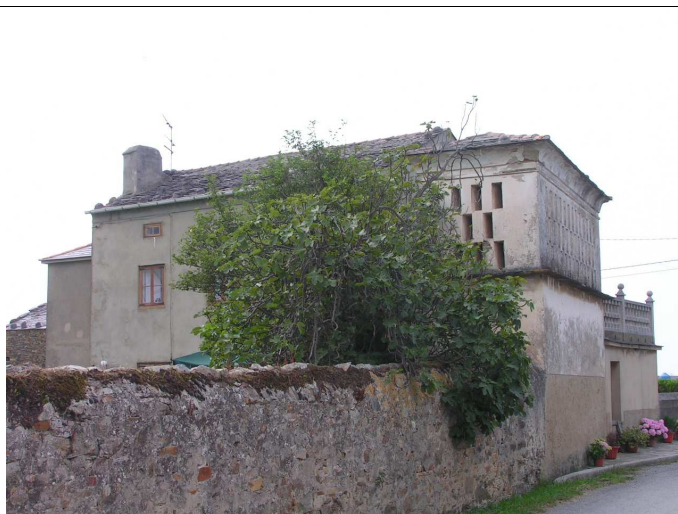
ESTILO	POPULAR		
ÉPOCA	Indeterminada. Prob. ÚLTIMO TERCIO SIGLO XIX		
AUTOR	Anónimo	PROMOTOR:	
CRITERIOS DE VALORACIÓN	Manifestación notable de técnicas constructivas, formas y tipos tradicionales de la comarca occidental asturiana que conservan su fisonomía tradicional y su vinculación al entorno		
DESCRIPCIÓN, NOTICIAS Y REFERENCIAS HISTÓRICAS	<p>Extraordinario ejemplo de cabazo tipo RIBADEO.</p> <p>Son los ejemplos más antiguos y suntuosos, en los que la cámara, también de planta rectangular, está perforada en todas sus caras por troneras rectas ó abocinadas para evitar al entrada de aves, y en los que el espacio entre "os pes" se dedicaba a bodega ó almacén de aperos. En consecuencia, el tornaratos debía de ser corrido, porque todo el perímetro de la cámara era accesible a los roedores.</p> <p>Todo el conjunto, cámaras baja y alta, se ejecuta con mampostería de pizarra, al aire ó revestida. Se han recogido algunos ejemplos de cuatro niveles funcionales (Cabazo de El Cabiyón). La cubierta remata en cornisa de hiladas desplomadas que, otras veces, da lugar a un alero de media caña bajo el que solían disponerse un palomar con varias bocas de entrada.</p> <p>El acceso a los cabazos se producía, en la mayoría de los casos, desde escaleras adosadas a las cepas, que en muchos ejemplos se han perdido. En las casas más fuertes, al cabazo se accedía desde la propia vivienda (Casa de Novales, por ejemplo).</p> <p>Muchos cabazos presentan una inscripción con la fecha de ejecución, por lo que pueden datarse de forma fidedigna y permiten fechar también los de factura similar.</p>

GLOBAL	BUENO		UNIDADES	CUBIERTA	R	PAVIMENTOS	-	PATOLOGÍAS	HUMEDADES	
	ACEPTABLE			ESTRUCTURA	R	ACABADOS	M		DESPLONES	
	DEFICIENTE	X		FORJADOS		INSTALACIONES	-		ASIENTOS	
	RUINA			CARPINTERÍAS	R				OTROS	Desconchados
INTERVENCIÓNES										
AÑADIDOS

PROTECCIÓN DEL ELEMENTO	GRADO DE INTERÉS	INTERVENCIONES	URGENCIA
INTEGRAL	Muy destacado	Consolidación	A corto plazo
OTROS ELEMENTOS	Destacado	X Restauración	X A medio plazo
ENTORNO DE PROTECCIÓN	NO	Rehabilitación	A largo plazo
APROVECHAMIENTO URBANÍSTICO	Sin aprovechamiento		
AMPLIACIÓN / SUPRESIÓN AÑADIDOS		USOS PERMITIDOS	Agropecuarios

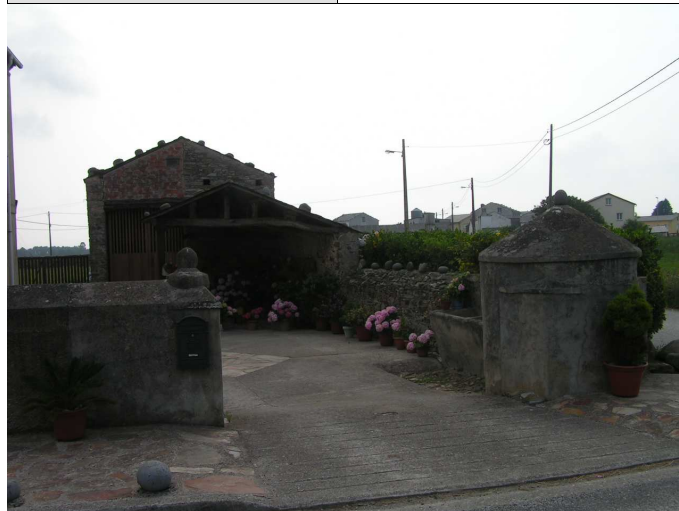
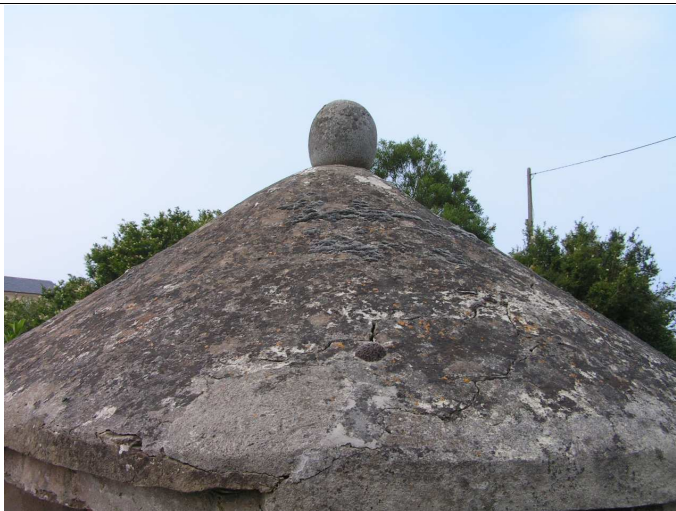
ESTILO	POPULAR		
ÉPOCA	Indeterminada, prob. PRIMER TERCIO SIGLO XX		
AUTOR	Anónimo	PROMOTOR:	
CRITERIOS DE VALORACIÓN	Manifestación notable de técnicas constructivas, formas y tipos tradicionales de la comarca occidental asturiana que conservan su fisonomía tradicional y su vinculación al entorno		
DESCRIPCIÓN, NOTICIAS Y REFERENCIAS HISTÓRICAS	<p>La excavación era realizada por los poceiros (oficio tradicional que pervivió hasta los años 80) bien en la roca viva ó en terrenos sueltos, ejecutando en estos casos, además, un muro interior circular de mampostería de gran dificultad técnica.</p> <p>El brocal es siempre cerrado, bien de planta circular, cubierto con falsa bóveda, también de mampostería de pizarra (generalmente cónica ó a veces, algo achaparrada) ó bien de planta cuadrada y cubierta piramidal, también en falsa bóveda desplomada.</p> <p>Generalmente disponen de bebederos y lavaderos anexos. Algunos presentan bebederos elaborados a partir de una única pieza de pizarra vaciada. Otros ejemplos presentan lajas de pizarra de grandes dimensiones cerrando la propia boca del pozo, que se cierra con una portilla de madera y alrededor de la cuál suelen disponerse resaltes ó mesetas “pra pousar el caldeiro”.</p> <p>Se han recogido algunos ejemplos de pozos integrados en las propias edificaciones (muros de las casas, pajares, etc.).</p>

GLOBAL	BUENO		UNIDADES	CUBIERTA	R	PAVIMENTOS	-	PATOLOGÍAS	HUMEDADES	
	ACEPTABLE			ESTRUCTURA	R	ACABADOS	R		DESPLOMES	
	DEFICIENTE	X		FORJADOS	-	INSTALACIONES	-		ASIENTOS	
	RUINA			CARPINTERÍAS	R				OTROS	Desconchados
INTERVENCIONES										
AÑADIDOS

PROTECCIÓN DEL ELEMENTO	GRADO DE INTERÉS	INTERVENCIONES	URGENCIA
INTEGRAL	Muy destacado	Consolidación	X A corto plazo
OTROS ELEMENTOS	Destacado	Restauración	A medio plazo
ENTORNO DE PROTECCIÓN	NO	Rehabilitación	A largo plazo X
APROVECHAMIENTO URBANÍSTICO	Sin aprovechamiento		
AMPLIACIÓN / SUPRESIÓN AÑADIDOS	Sin posibilidad de ampliación.	USOS PERMITIDOS	Núcleo Rural, según P.G.O.

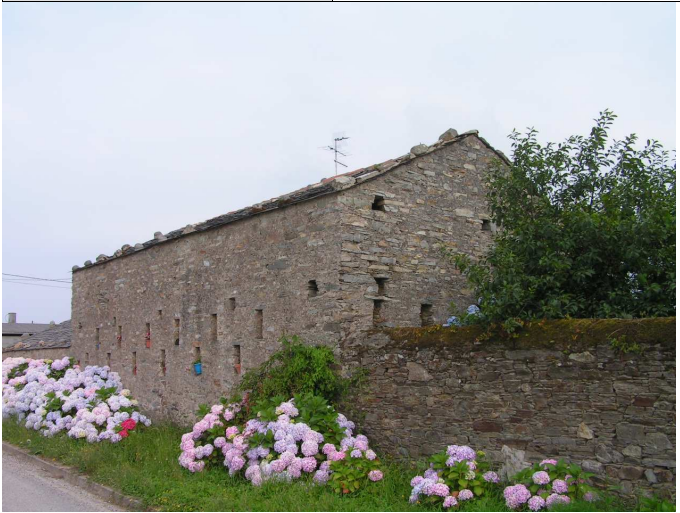
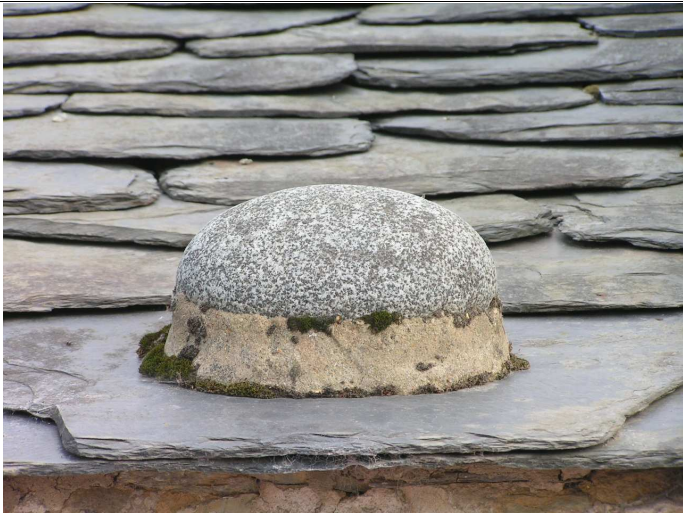
ORIGINAL/HISTÓRICO	PAJAR	BAJOCUBIERTA/BUHARDILLA	
VARIANTE	DE TRONERAS	RESTO PLANTAS	
Nº DE PLANTAS	1	PRIMERA	
RELACIÓN CON LA CALLE	AL BORDE CAMINO	BAJA	
RELACIÓN CON LA PARCELA	AL BORDE DE PARCELA	SOTANO Ó SEMISÓTANO	
OCUPACIÓN EN PLANTA	PARCIAL	TODO EL EDIFICIO	AGROPECUARIOS
ANEXOS

ESTILO	POPULAR		
ÉPOCA	Indeterminada, prob. PRIMER TERCIO SIGLO XX		
AUTOR	Anónimo	PROMOTOR:	
CRITERIOS DE VALORACIÓN	Manifestación notable de técnicas constructivas, formas y tipos tradicionales de la comarca occidental asturiana que conservan su fisonomía tradicional y su vinculación al entorno		
DESCRIPCIÓN, NOTICIAS Y REFERENCIAS HISTÓRICAS	<p>De planta rectangular y cubierta a dos aguas, con luces transversales en torno a los 6-8 metros, resueltas mediante cerchas sencillas de pares y tirante de madera, casi siempre sin péndola. Los muros son de mampostería de pizarra y cuarcita y la ventilación se produce por la puerta ó por las juntas de la cubierta y mediante troneras de planta rectangular (ó trapezoidal, para impedir la entrada de las aves) dispuestas al tresbolillo sobre las fachadas, que estéticamente refuerzan la percepción de la robustez de las fábricas y del volumen del pajar. Habitualmente están revestidos on un mortero de cal que, por su poco espesor, no llega a cubrir las irregularidades de la fábrica y deja al descubierto algunos mampuestos, confiriéndoles a los paramentos un aspecto de hormigón ciclópeo.</p> <p>En otros casos la mampostería queda vista ó, más raramente, encalada.</p> <p>El portón de acceso, amplio para la entrada dos bois, ó, más modernamente, del tractor, se resuelven mediante puertas abatibles de listones. Presenta una cornisa elaborada en los testers, inspirada en modelos académicos. Sobre la fábrica de mampostería vista de pizarra, destacan os cargaderos, de piedra, sobre la puerta de entrada a la planta baja, y de madera, en arco, de acceso al pajar. Las piedras de borde de sujeción de las lajas de pizarra están aquí sustituidas por un murete de ladrillo enfoscado.</p>

PROTECCIÓN DEL ELEMENTO	GRADO DE INTERÉS	INTERVENCIONES	URGENCIA
PARCIAL	Muy destacado	Consolidación	A corto plazo
OTROS ELEMENTOS	Destacado X	Restauración	A medio plazo X
ENTORNO DE PROTECCIÓN NO	Apreciable	Rehabilitación X	A largo plazo
APROVECHAMIENTO URBANÍSTICO	P.G.O.		
AMPLIACIÓN / SUPRESIÓN AÑADIDOS	P.G.O.	USOS PERMITIDOS	Núcleo Rural, s/ P.G.O.

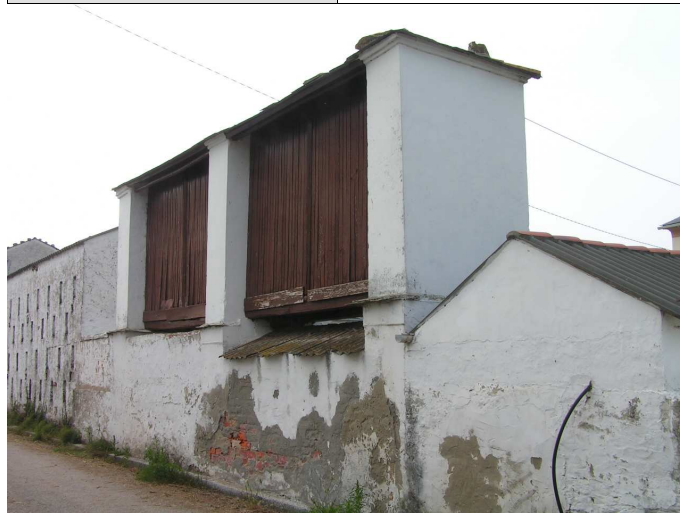
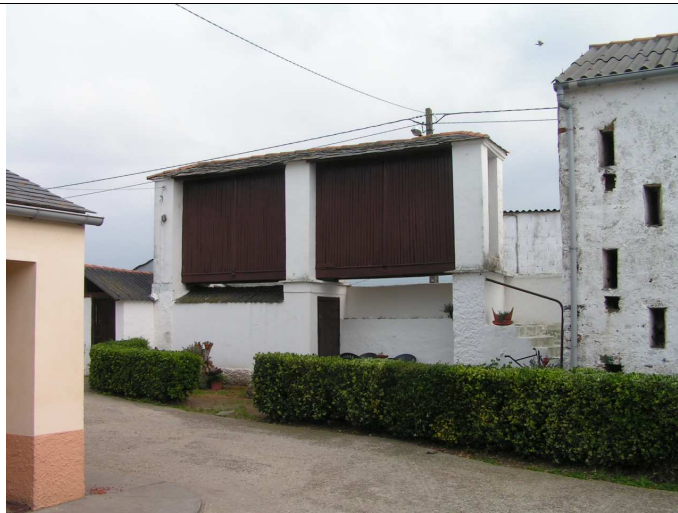
ORIGINAL/HISTÓRICO	CABAZO	BAJOCUBIERTA/BUHARDILLA	
VARIANTE	MONDOÑEDO	RESTO PLANTAS	
Nº DE PLANTAS	2	PRIMERA	
RELACIÓN CON LA CALLE	AL BORDE DEL CAMINO	BAJA	
RELACIÓN CON LA PARCELA	A LINDERO	SOTANO Ó SEMISÓTANO	
OCUPACIÓN EN PLANTA	PARCIAL	TODO EL EDIFICIO	EN DESUSO
ANEXOS

ESTILO	POPULAR		
ÉPOCA	Indeterminada. Prob. 1º TERCIO SIGLO XX		
AUTOR	Anónimo	PROMOTOR:	
CRITERIOS DE VALORACIÓN	Manifestación notable de técnicas constructivas, formas y tipos tradicionales de la comarca occidental asturiana que conservan su fisonomía tradicional y su vinculación al entorno		
DESCRIPCIÓN, NOTICIAS Y REFERENCIAS HISTÓRICAS	<p>Se trata de un ejemplo de cabazo tipo MONDOÑEDO.</p> <p>Dos pilares ó cepas de mampostería (en este caso, tres) sustentan la caja del cabazo que es de forma rectangular. Unas lajas de pizarra denominadas tornarratos separan las cepas del cuerpo del cabazo impidiendo la entrada de roedores. Dos ó tres trabes ó vigas largas se asientan sobre las cepas formando los lados mayores denominados costales; los lados menores se denominan penales. En algún raro ejemplo, de grandes dimensiones, aparecen tres cepas.</p> <p>Para conseguir una perfecta aireación, sin permitir la entrada de aves, el cerramiento de los costales está formada por listones de madera, doelas, dispuestos verticalmente; únicamente un listón dispuesto en el centro horizontalmente, faixa, los divide por la mitad.</p> <p>En el penal que se enfrenta a la puerta se practican huecos en forma de troneras al tresbolillo ó una ventana. La techumbre a cuatro aguas se construye con lajas de pizarra. Los ejemplos más elaborados cuentan con un alero de media caña. Las cepas pueden ser de mampostería vista ó estar revestidas con mortero de cal. Algunos presentan decoración pintada, de escaso valor.</p>

GLOBAL	BUENO		UNIDADES	CUBIERTA	R	PAVIMENTOS	-	PATOLOGÍAS	HUMEDADES		
	ACEPTABLE			ESTRUCTURA	R	ACABADOS	M		DESPLOMES		
	DEFICIENTE	X		FORJADOS	-	INSTALACIONES	-		ASIENTOS		
	RUINA			CARPINTERÍAS	R				OTROS		
	INTERVENCIONES										
AÑADIDOS

PROTECCIÓN DEL ELEMENTO	GRADO DE INTERÉS	INTERVENCIONES	URGENCIA
INTEGRAL	Muy destacado	Consolidación	A corto plazo
OTROS ELEMENTOS	Destacado	X Restauración	X A medio plazo
ENTORNO DE PROTECCIÓN	NO	Apreciable	Rehabilitación
APROVECHAMIENTO URBANÍSTICO	Sin aprovechamiento		
AMPLIACIÓN / SUPRESIÓN AÑADIDOS	USOS PERMITIDOS		
	Agropecuarios

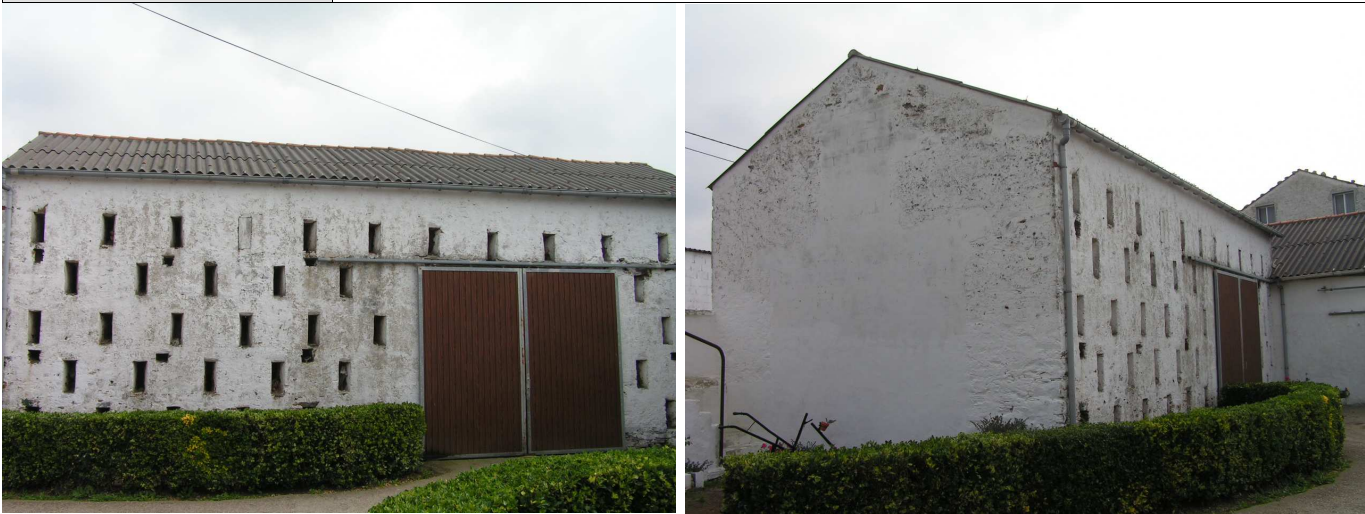
ORIGINAL/HISTÓRICO	PAJAR	BAJOCUBIERTA/BUHARDILLA	
VARIANTE	DE TRONERAS	RESTO PLANTAS	
Nº DE PLANTAS	1	PRIMERA	
RELACIÓN CON LA CALLE	A CAMINO	BAJA	
RELACIÓN CON LA PARCELA	A LINDERO	SOTANO Ó SEMISÓTANO	
OCUPACIÓN EN PLANTA	PARCIAL	TODO EL EDIFICIO	AGROPECUARIOS
ANEXOS

ESTILO	POPULAR		
ÉPOCA	Indeterminada, prob. PRIMER TERCIO SIGLO XX		
AUTOR	Anónimo	PROMOTOR:	
CRITERIOS DE VALORACIÓN	Manifestación notable de técnicas constructivas, formas y tipos tradicionales de la comarca occidental asturiana que conservan su fisonomía tradicional y su vinculación al entorno		
DESCRIPCIÓN, NOTICIAS Y REFERENCIAS HISTÓRICAS	<p>Ejemplo de pajar de troneras.</p> <p>De planta rectangular y cubierta a dos aguas, con luces transversales en torno a los 6-8 metros, resueltas mediante cerchas sencillas de pares y tirante de madera, casi siempre sin péndola.</p> <p>Los muros son de mampostería de pizarra y cuarcita y la ventilación se produce por la puerta ó por las juntas de la cubierta y mediante troneras de planta rectangular (ó trapezoidal, para impedir la entrada de las aves) dispuestas al tresbolillo sobre las fachadas, que estéticamente refuerzan la percepción de la robustez de las fábricas y del volumen del pajar. Habitualmente están revestidos on un mortero de cal que, por su poco espesor, no llega a cubrir las irregularidades de la fábrica y deja al descubierto algunos mampuestos, confiriéndoles a los paramentos un aspecto de hormigón ciclópeo.</p> <p>En otros casos la mampostería queda vista ó, más raramente, encalada.</p> <p>El portón de acceso, amplio para la entrada dos bois, ó, más modernamente, del tractor, se resuelven mediante puertas abatibles de listones.</p>

GLOBAL	BUENO		UNIDADES	CUBIERTA	R	PAVIMENTOS	-	PATOLOGÍAS	HUMEDADES		
	ACEPTABLE			ESTRUCTURA	R	ACABADOS	R		DESPLOMES		
	DEFICIENTE	X		FORJADOS	-	INSTALACIONES	-		ASIENTOS		
	RUINA			CARPINTERÍAS	R				OTROS	Desconchados	
INTERVENCIONES											
AÑADIDOS		Cubierta de fibrocemento; portón metálico.

PROTECCIÓN DEL ELEMENTO	GRADO DE INTERÉS	INTERVENCIONES	URGENCIA
PARCIAL	Muy destacado	Consolidación	A corto plazo
OTROS ELEMENTOS	Destacado	Restauración	A medio plazo
ENTORNO DE PROTECCIÓN	NO	Apreciable	X
Rehabilitación	X	X	A largo plazo
APROVECHAMIENTO URBANÍSTICO	ACTUAL		
AMPLIACIÓN / SUPRESIÓN AÑADIDOS			USOS PERMITIDOS
		Núcleo Rural, s/ P.G.O.

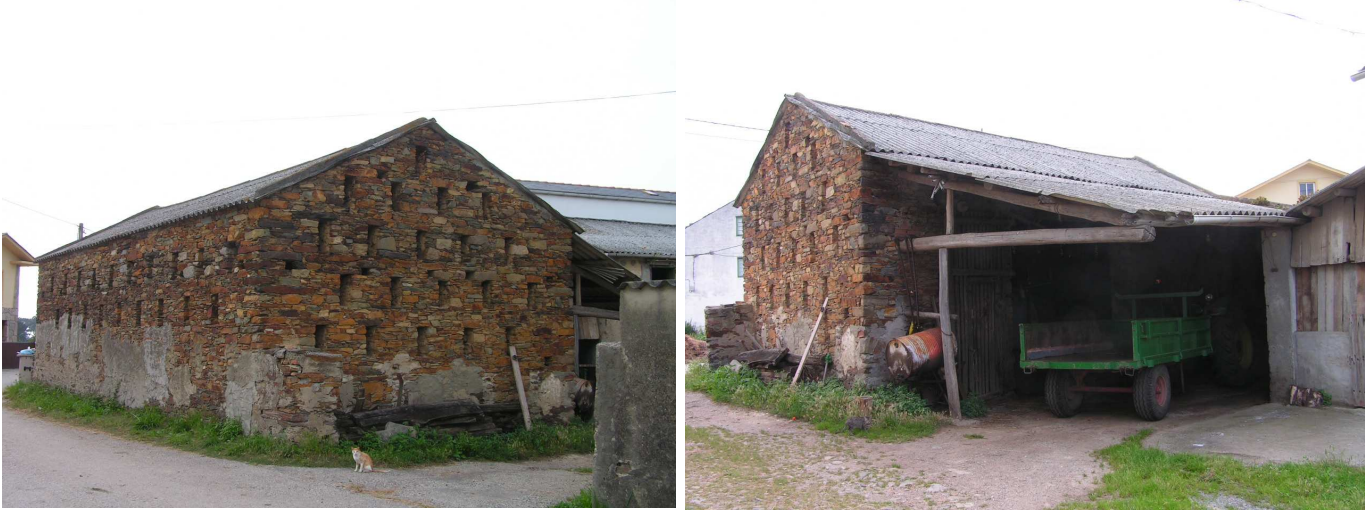
ORIGINAL/HISTÓRICO	PAJAR	BAJOCUBIERTA/BUHARDILLA	
VARIANTE	DE TRONERAS	RESTO PLANTAS	
Nº DE PLANTAS	1	PRIMERA	
RELACIÓN CON LA CALLE	AISLADO	BAJA	
RELACIÓN CON LA PARCELA	AISLADO	SOTANO Ó SEMISÓTANO	
OCUPACIÓN EN PLANTA	PARCIAL	TODO EL EDIFICIO	AGROPECUARIOS
ANEXOS

ESTILO	POPULAR		
ÉPOCA	Indeterminada, prob. PRIMER TERCIO SIGLO XX		
AUTOR	Anónimo	PROMOTOR:	
CRITERIOS DE VALORACIÓN	Manifestación notable de técnicas constructivas, formas y tipos tradicionales de la comarca occidental asturiana que conservan su fisonomía tradicional y su vinculación al entorno		
DESCRIPCIÓN, NOTICIAS Y REFERENCIAS HISTÓRICAS	<p>De planta rectangular y cubierta a dos aguas, con luces transversales en torno a los 6-8 metros, resueltas mediante cerchas sencillas de pares y tirante de madera, casi siempre sin péndola.</p> <p>Los muros son de mampostería de pizarra y cuarcita y la ventilación se produce por la puerta ó por las juntas de la cubierta y mediante troneras de planta rectangular (ó trapezoidal, para impedir la entrada de las aves) dispuestas al tresbolillo sobre las fachadas, que estéticamente refuerzan la percepción de la robustez de las fábricas y del volumen del pajar. Habitualmente están revestidos on un mortero de cal que, por su poco espesor, no llega a cubrir las irregularidades de la fábrica y deja al descubierto algunos mampuestos, confiriéndoles a los paramentos un aspecto de hormigón ciclópeo.</p> <p>En otros casos la mampostería queda vista ó, más raramente, encalada.</p> <p>El portón de acceso, amplio para la entrada dos bois, ó, más modernamente, del tractor, se resuelven mediante puertas abatibles de listones.</p>

GLOBAL	BUENO		UNIDADES	CUBIERTA	R	PAVIMENTOS		PATOLOGÍAS	HUMEDADES		
	ACEPTABLE			ESTRUCTURA	R	ACABADOS	R		DESPLOMES		
	DEFICIENTE	X		FORJADOS		INSTALACIONES			ASIENTOS		
	RUINA			CARPINTERÍAS	R				OTROS	Desconchados	
INTERVENCIONES											
AÑADIDOS		Cubierta de fibrocemento; cabanón adosadp

PROTECCIÓN DEL ELEMENTO	GRADO DE INTERÉS	INTERVENCIONES	URGENCIA
PARCIAL	Muy destacado	Consolidación	A corto plazo
OTROS ELEMENTOS	Destacado	Restauración	A medio plazo
ENTORNO DE PROTECCIÓN	NO	Rehabilitación	X A largo plazo
APROVECHAMIENTO URBANÍSTICO	ACTUAL		
AMPLIACIÓN / SUPRESIÓN AÑADIDOS			USOS PERMITIDOS Núcleo Rural, s/ P.G.O.

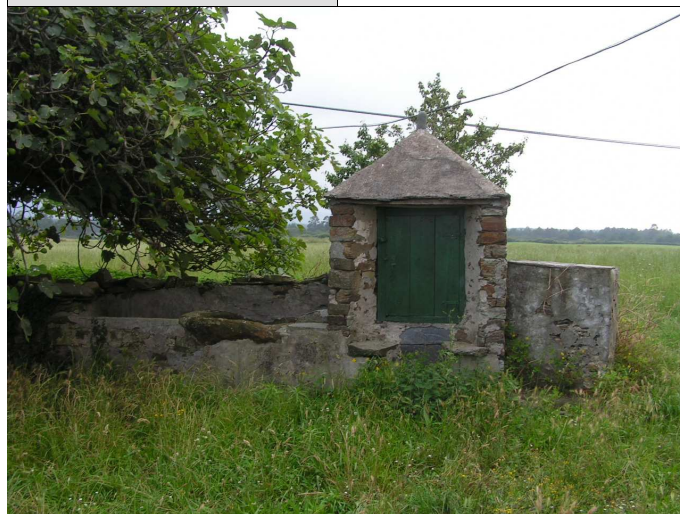
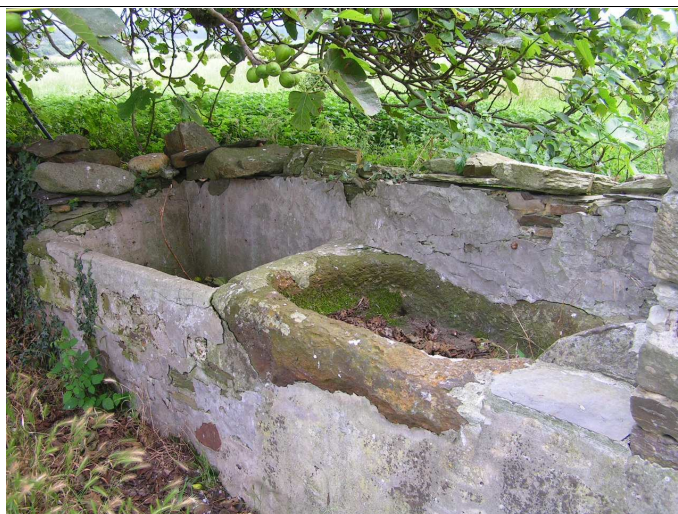
ORIGINAL/HISTÓRICO	POZO	USO/APROVECHAMIENTO ACTUAL	
VARIANTE	BROCAL CUBIERTO CUADRADO	BAJOCUBIERTA/BUHARDILLA	
Nº DE PLANTAS	1	RESTO PLANTAS	
RELACIÓN CON LA CALLE	AISLADO	PRIMERA	
RELACIÓN CON LA PARCELA	AISLADO	BAJA	
OCUPACIÓN EN PLANTA	AISLADO	SOTANO Ó SEMISÓTANO	
ANEXOS	PARCIAL	TODO EL EDIFICIO	EN DESUSO

ESTILO	POPULAR		
ÉPOCA	Indeterminada, prob. PRIMER TERCIO SIGLO XX		
AUTOR	Anónimo	PROMOTOR:	
CRITERIOS DE VALORACIÓN	Manifestación notable de técnicas constructivas, formas y tipos tradicionales de la comarca occidental asturiana que conservan su fisonomía tradicional y su vinculación al entorno		
DESCRIPCIÓN, NOTICIAS Y REFERENCIAS HISTÓRICAS	<p>La excavación era realizada por los poceiros (oficio tradicional que pervivió hasta los años 80) bien en la roca viva ó en terrenos sueltos, ejecutando en estos casos, además, un muro interior circular de mampostería de gran dificultad técnica.</p> <p>El brocal es siempre cerrado, bien de planta circular, cubierto con falsa bóveda, también de mampostería de pizarra (generalmente cónica ó a veces, algo achaparrada) ó bien de planta cuadrada y cubierta piramidal, también en falsa bóveda desplomada.</p> <p>Generalmente disponen de bebederos y lavaderos anexos. Algunos presentan bebederos elaborados a partir de una única pieza de pizarra vaciada. Otros ejemplos presentan lajas de pizarra de grandes dimensiones cerrando la propia boca del pozo, que se cierra con una portilla de madera y alrededor de la cuál suelen disponerse resaltes ó mesetas “pra pousar el caldeiro”.</p> <p>Se han recogido algunos ejemplos de pozos integrados en las propias edificaciones (muros de las casas, pajares, etc.).</p>

ESTADO DE CONSERVACION										
GLOBAL	BUENO		UNIDADES	CUBIERTA	R	PAVIMENTOS		PATOLOGÍAS	D Buono, R Regular, W Mala	
	ACEPTABLE			ESTRUCTURA	R	ACABADOS	R		HUMEDADES	
	DEFICIENTE	X		FORJADOS		INSTALACIONES			DESPLONES	
	RUINA			CARPINTERÍAS	R				ASIENTOS	
								OTROS	Desconchados	
INTERVENCIONES										
AÑADIDOS

PROTECCIÓN DEL ELEMENTO	GRADO DE INTERÉS	INTERVENCIONES	URGENCIA
INTEGRAL	Muy destacado	Consolidación	X A corto plazo
OTROS ELEMENTOS	Destacado	X Restauración	A medio plazo
ENTORNO DE PROTECCIÓN	NO	Rehabilitación	A largo plazo X
APROVECHAMIENTO URBANÍSTICO	Sin aprovechamiento		
AMPLIACIÓN / SUPRESIÓN AÑADIDOS		USOS PERMITIDOS	Núcleo Rural, según P.G.O.

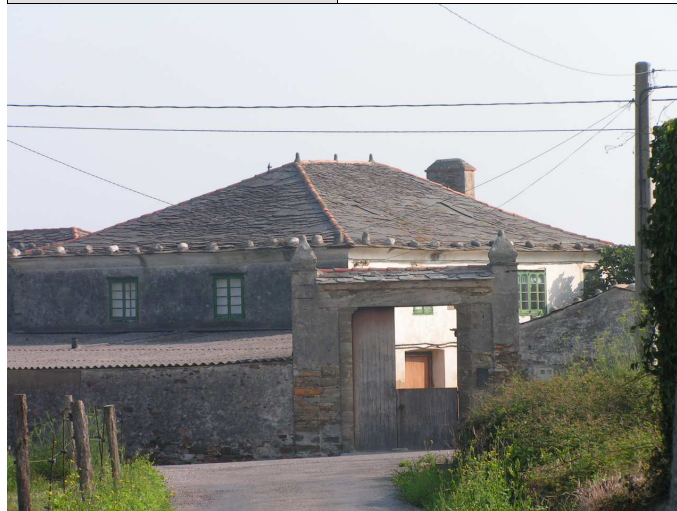
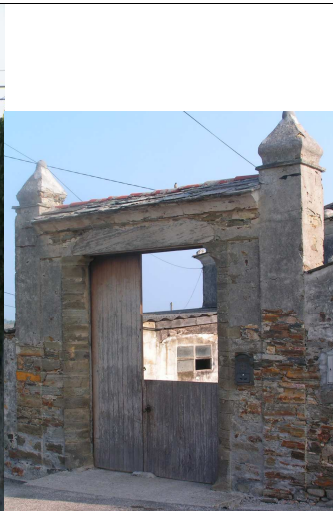
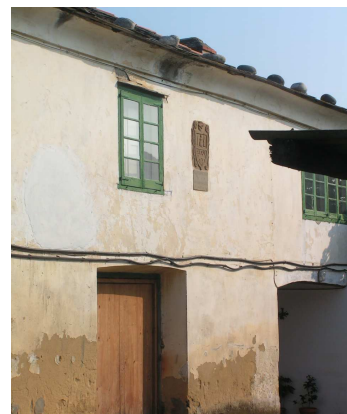
ORIGINAL/HISTÓRICO	CASA BLOQUE	BAJOCUBIERTA/BUHARDILLA	
VARIANTE	GALLEGA	RESTO PLANTAS	
Nº DE PLANTAS	3	PRIMERA	
RELACIÓN CON LA CALLE		BAJA	
RELACIÓN CON LA PARCELA	AISLADO	SOTANO Ó SEMISÓTANO	
OCUPACIÓN EN PLANTA	PARCIAL	TODO EL EDIFICIO	VIVIENDA
ANEXOS	CONJUNTO

ESTILO	POPULAR
ÉPOCA	PRINCIPIOS SIGLO XIX
AUTOR	PROMOTOR:
CRITERIOS DE VALORACIÓN	Exponente de una tipología tradicional de gran sencillez y pureza de líneas, Parte de una casería tradicional, conjunto etnográfico de interés.
DESCRIPCIÓN, NOTICIAS Y REFERENCIAS HISTÓRICAS	<p>El escudo que presenta en la fachada perteneció a los Fernández de la Vega, familia a la que pertenecía Diego Fernández de la Vega, quien disfrutaba del título de hidalgo sobre el siglo XVI. Perteneció esta construcción a aquellas casas que adoptaban la denominación actual desde muy antiguo tomando a veces el nombre o apellido del grupo familiar, como en este caso adoptando la denominación del primer propietario Ánxel Fernández de la Vega. Esta casa pertenece al grupo de las más antiguas, de principios del siglo XIX.</p> <p>Ejemplo de casa bloque a cuatro aguas dentro de un conjunto cercado, con muros de carga y cubierta a Dos aguas de pizarra. Se distribuye en dos pisos, el bajo destinado a cuadras, cocina y salón, mientras que los de arriba lo ocupan habitaciones. La fachada se organiza también en dos pisos y se abre con vanos rectangulares y puerta con arco rebajado. Lo más significativo es el escudo que luce en la fachada, blasón con una inscripción de haberse terminado el año 1803. Toda la casa está cercada con muro de piedra y puerta torreada.</p>

GLOBAL	BUENO		CUBIERTA	R	PAVIMENTOS	-	PATOLÓGICAS	HUMEDADES	
	ACEPTABLE		ESTRUCTURA	-	ACABADOS	M		DESPLONES	
	DEFICIENTE	X	FORJADOS	-	INSTALACIONES	-		ASIENTOS	
	RUINA		CARPINTERÍAS	B				OTROS	
INTERVENCIONES									
AÑADIDOS

PROTECCIÓN DEL ELEMENTO		GRADO DE INTERÉS		INTERVENCIONES		URGENCIA	
INTEGRAL		Muy destacado		Consolidación		A corto plazo	
OTROS ELEMENTOS	CERCA, PORTA	Destacado	X	Restauración	X	A medio plazo	
ENTORNO DE PROTECCIÓN		NO		Apreciable		A largo plazo	
APROVECHAMIENTO URBANÍSTICO		ACTUAL					
AMPLIACIÓN / SUPRESIÓN AÑADIDOS		P.G.O.		USOS PERMITIDOS		Núcleo Rural, s/ P.G.O.

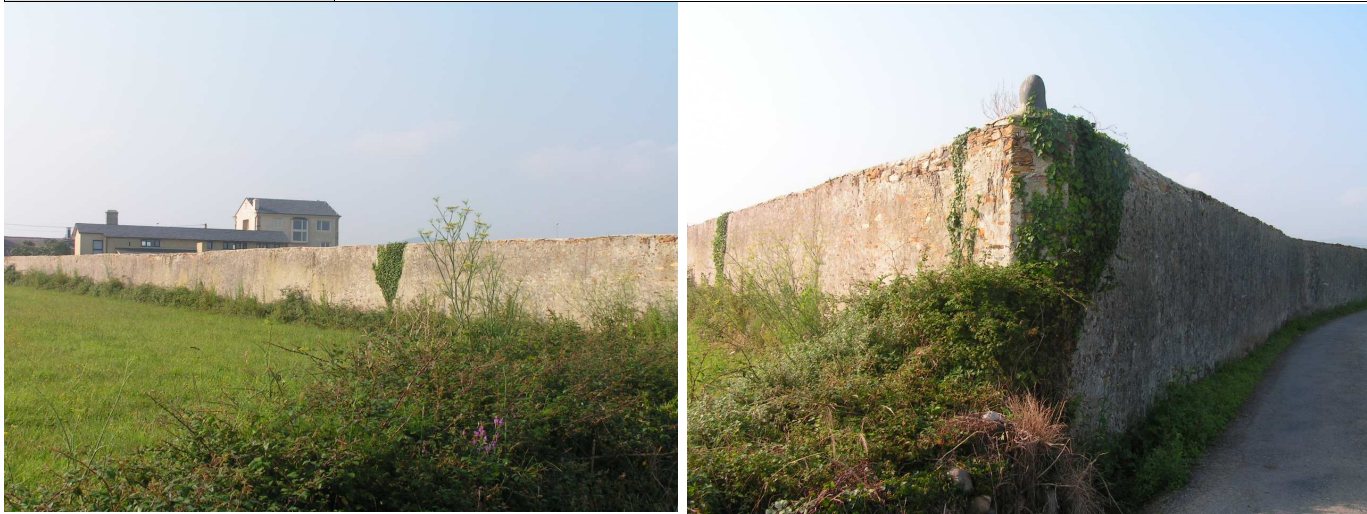
TIPOLOGÍA		USO/APROVECHAMIENTO ACTUAL	
ORIGINAL/HISTÓRICO	CERCA	BAJOCUBIERTA/BUHARDILLA	
VARIANTE		RESTO PLANTAS	
Nº DE PLANTAS	1	PRIMERA	
RELACIÓN CON LA CALLE	A CALLE	BAJA	
RELACIÓN CON LA PARCELA	A LINDEROS	SOTANO Ó SEMISÓTANO	
OCUPACIÓN EN PLANTA	PARCIAL	TODO EL EDIFICIO	
ANEXOS	CONJUNTO

ESTILO	POPULAR		
ÉPOCA	Indeterminado; prob. ÚLTIMO TERCIO SIGLO XIX		
AUTOR	Anónimo	PROMOTOR:	
CRITERIOS DE VALORACIÓN	Manifestación notable de técnicas constructivas, formas y tipos tradicionales de la comarca occidental asturiana que conservan su fisonomía tradicional y su vinculación al entorno		
DESCRIPCIÓN, NOTICIAS Y REFERENCIAS HISTÓRICAS	Ejemplo de cerca de mampostería.		
BIBLIOGRAFÍA	<ul style="list-style-type: none"> Arquitectura Popular en Galicia. Pedro de Llano. C.O.A.G., Vigo, 1981-1983. El hórreo y la arquitectura popular en Asturias. Rivas Andina, José Á. Ed.Picu Urriellu, 2004. La casa tradicional asturiana. Gran Atlas del Principado de Asturias. Ed. Nobel. 1996. Las construcciones populares. Graña, Armando y López, Juaco. Enciclopedia temática de Asturias. Tomo nº 8. Ed. Silverio Cañada. 1981

GLOBAL	BUENO		UNIDADES	CUBIERTA	-	PAVIMENTOS	-	PATOLOGÍAS	HUMEDADES	
	ACEPTABLE			ESTRUCTURA	B	ACABADOS	R		DESPLOMES	
	DEFICIENTE	X		FORJADOS	-	INSTALACIONES	-		ASIENTOS	
	RUINA			CARPINTERÍAS	R				OTROS	
INTERVENCIONES										
AÑADIDOS

PROTECCIÓN DEL ELEMENTO	GRADO DE INTERÉS	INTERVENCIONES	URGENCIA
INTEGRAL	Muy destacado	Consolidación	A corto plazo
OTROS ELEMENTOS	Destacado	X Restauración	X A medio plazo
ENTORNO DE PROTECCIÓN	NO	Rehabilitación	A largo plazo
APROVECHAMIENTO URBANÍSTICO	P.G.O.		
AMPLIACIÓN / SUPRESIÓN AÑADIDOS	P.G.O.	USOS PERMITIDOS	Núcleo Rural, s/ P.G.O.

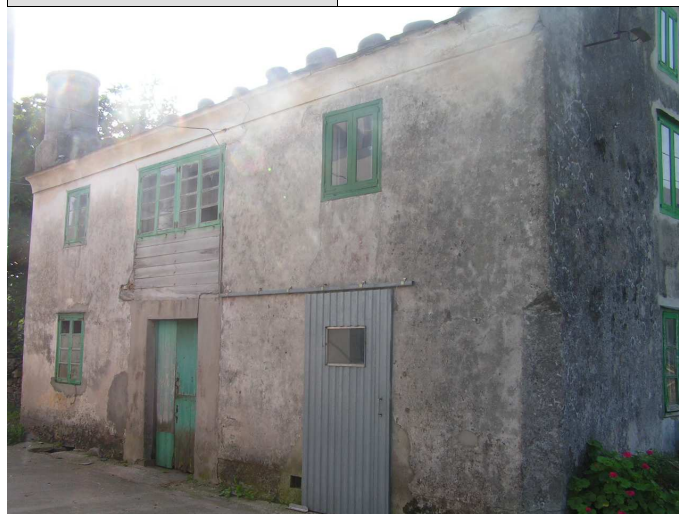
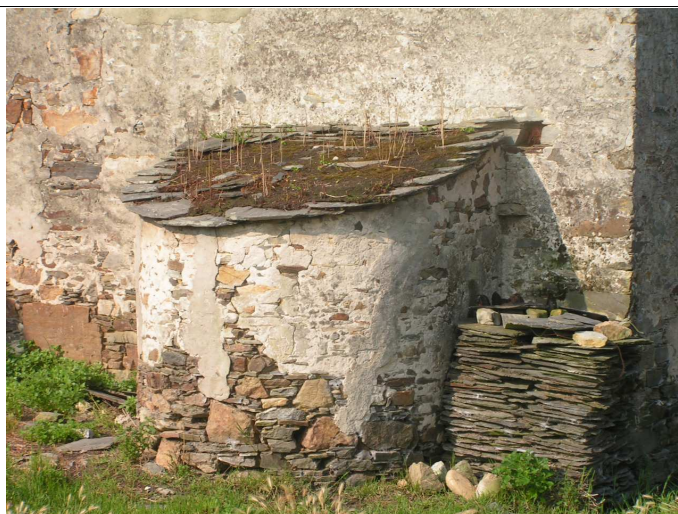
ORIGINAL/HISTÓRICO	CASA	BAJOCUBIERTA/BUHARDILLA	
VARIANTE	CASÍA	RESTO PLANTAS	
Nº DE PLANTAS	2+ DESVAN	PRIMERA	
RELACIÓN CON LA CALLE	AISLADO	BAJA	
RELACIÓN CON LA PARCELA	AISLADO	SOTANO Ó SEMISÓTANO	
OCUPACIÓN EN PLANTA	PARCIAL	TODO EL EDIFICIO	VIVIENDA
ANEXOS

ESTILO	POPULAR		
ÉPOCA	Indeterminado, prob., 1ª TERCIO SIGLO XX		
AUTOR	Anónimo	PROMOTOR:	
CRITERIOS DE VALORACIÓN	Manifestación notable de técnicas constructivas, formas y tipos tradicionales de la comarca occidental asturiana que conservan su fisonomía tradicional y su vinculación al entorno		
DESCRIPCIÓN, NOTICIAS Y REFERENCIAS HISTÓRICAS	Casía a dos aguas de gran sencillez constructiva y compositiva, con disposición típica en planta rectangular de tres crujías, con escalera central que desembarca en planta primera en la "sala", ó pieza noble de la casa. Muros de mampostería ó de ladrillo, en los que se abren huecos con las carpinterías, a haces exteriores, enrasadas con la fachada y protegidas con una laja de pizarra a modo de goterón.		
BIBLIOGRAFÍA	<ul style="list-style-type: none"> Arquitectura Popular en Galicia. Pedro de Llano. C.O.A.G., Vigo, 1981-1983. El hórreo y la arquitectura popular en Asturias. Rivas Andina, José Á. Ed. Picu Urriellu, 2004. La casa tradicional asturiana. Gran Atlas del Principado de Asturias. Ed. Nobel. 1996. Las construcciones populares. Graña, Armando y López, Juaco. Enciclopedia temática de Asturias. Tomo nº 8. Ed. Silverio Cañada. 1981
