PROYECTO SALAVE

Estudio de afecciones al patrimonio cultural

Julio 2021

MSARQVEO
ESTUDIO DE ARQUEOLOGÍA SL

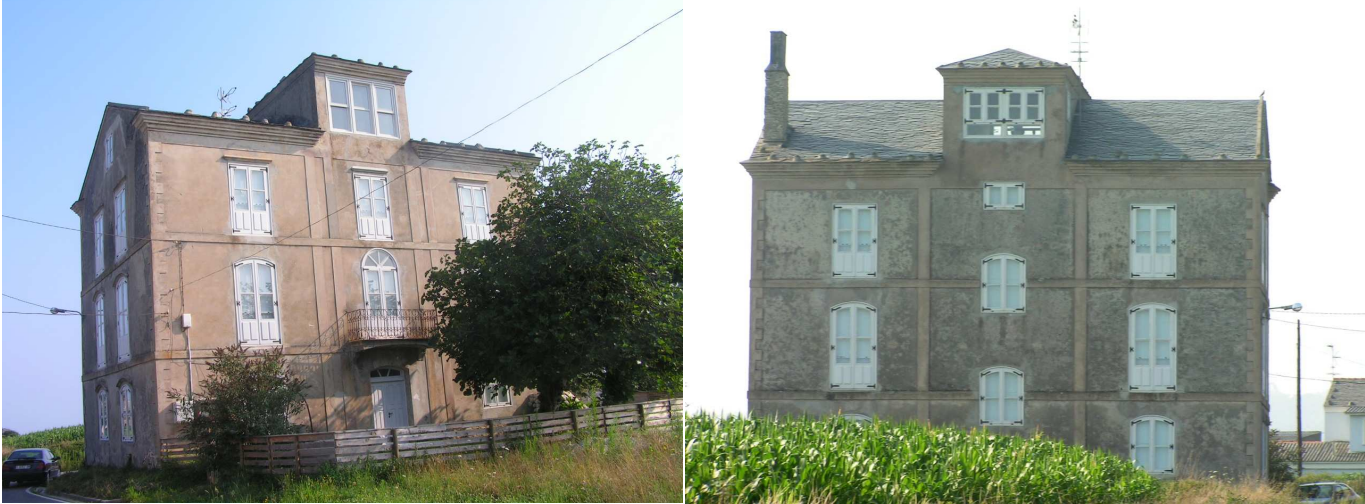
ORIGINAL/HISTÓRICO	CASA BLOQUE	USO/APROVECHAMIENTO ACTUAL	
VARIANTE	CONVENCIONAL	BAJOCUBIERTA/BUHARDILLA	
Nº DE PLANTAS	3ºdesvan	RESTO PLANTAS	
RELACIÓN CON LA CALLE	AISLADO	PRIMERA	
RELACIÓN CON LA PARCELA	AISLADO	BAJA	
OCUPACIÓN EN PLANTA	AISLADO	SOTANO Ó SEMISÓTANO	
ANEXOS	PARCIAL	TODO EL EDIFICIO	VIVIENDA

ESTILO	POPULAR		
ÉPOCA	Indeterminado, Prob. 1º TERCIO SIGLO XX		
AUTOR	Anónimo	PROMOTOR:	
CRITERIOS DE VALORACIÓN	Manifestación notable de técnicas constructivas, formas y tipos tradicionales de la comarca occidental asturiana que conservan su fisonomía tradicional y su vinculación al entorno		
DESCRIPCIÓN, NOTICIAS Y REFERENCIAS HISTÓRICAS	<p>Casa BLOQUE A DOS AGUAS convencional.</p> <p>Suelen ser de planta rectangular acusada con muros perimetrales y transversales de mampostería y cubierta a dos aguas; de dos plantas y sotabanco, con ó sin buhardillón, pero con un volumen de dimensiones modestas, y sensiblemente alargado.</p> <p>En el medio rural, en la planta baja convivían la cocina y la cuadra, con dos puertas independientes, las cuáles se abren en una de las fachadas laterales, la más importante y, normalmente, orientada al mediodía. En la planta primera pueden abrirse ventanas ó balcones, siempre a haces exteriores, enrasadas con la fachada y protegidas con una laja de pizarra a modo de goterón.</p> <p>La fachada suelen rematarse con un alero de media caña y pueden estar terminadas con revestimiento de mortero bastardo, a veces encalado, ó ser de mampostería vista.</p> <p>Es prácticamente el único tipo con tres plantas en el Concejo y presenta una composición academicista, materializada en la simetría de las fachadas, enfatizada en las fachadas por el eje central con la puerta de acceso, el balcón y el buhardillón, y la molduración con pilastras, impostas y cornisas, inspirada en modelos cultos</p>

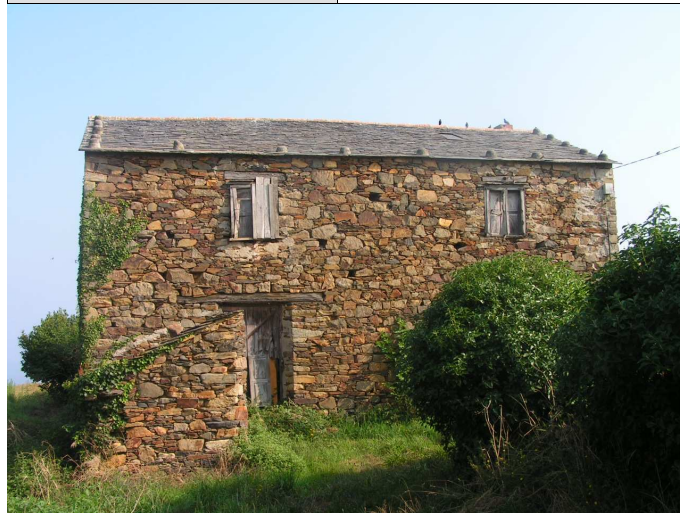
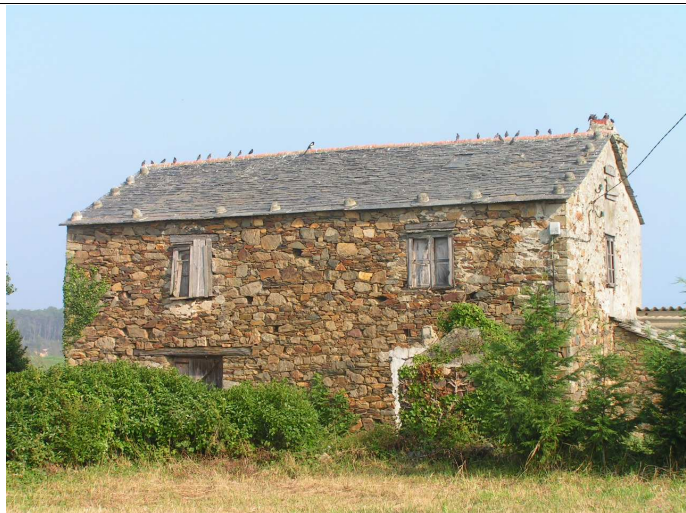
ORIGINAL/HISTÓRICO	CASA	BAJOCUBIERTA/BUHARDILLA	
VARIANTE	CASÍA	RESTO PLANTAS	
Nº DE PLANTAS	2+ DESVAN	PRIMERA	
RELACIÓN CON LA CALLE	AISLADO	BAJA	
RELACIÓN CON LA PARCELA	AISLADO	SOTANO Ó SEMISÓTANO	
OCUPACIÓN EN PLANTA	PARCIAL	TODO EL EDIFICIO	VIVIENDA
ANEXOS

ESTILO	POPULAR		
ÉPOCA	Indeterminado, prob., 1ª TERCIO SIGLO XX		
AUTOR	Anónimo	PROMOTOR:	
CRITERIOS DE VALORACIÓN	Manifestación notable de técnicas constructivas, formas y tipos tradicionales de la comarca occidental asturiana que conservan su fisonomía tradicional y su vinculación al entorno		
DESCRIPCIÓN, NOTICIAS Y REFERENCIAS HISTÓRICAS	Casía a dos aguas de gran sencillez constructiva y compositiva, con disposición típica en planta rectangular de tres crujías, con escalera central que desembarca en planta primera en la "sala", ó pieza noble de la casa. Muros de mampostería ó de ladrillo, en los que se abren huecos con las carpinterías, a haces exteriores, enrasadas con la fachada y protegidas con una laja de pizarra a modo de goterón.		
BIBLIOGRAFÍA	<ul style="list-style-type: none"> Arquitectura Popular en Galicia. Pedro de Llano. C.O.A.G., Vigo, 1981-1983. El hórreo y la arquitectura popular en Asturias. Rivas Andina, José Á. Ed. Picu Urriellu, 2004. La casa tradicional asturiana. Gran Atlas del Principado de Asturias. Ed. Nobel. 1996. Las construcciones populares. Graña, Armando y López, Juaco. Enciclopedia temática de Asturias. Tomo nº 8. Ed. Silverio Cañada. 1981

ESTADO DE CONSERVACIÓN										
GLOBAL	BUENO	X	UNIDADES	CUBIERTA	B	PAVIMENTOS	-	PATOLOGÍAS	HUMEDADES	
	ACEPTABLE			ESTRUCTURA	-	ACABADOS	B		DESPLONES	
	DEFICIENTE			FORJADOS	-	INSTALACIONES	-		ASIENTOS	
	RUINA			CARPINTERÍAS	B				OTROS	
INTERVENCIONES										
AÑADIDOS

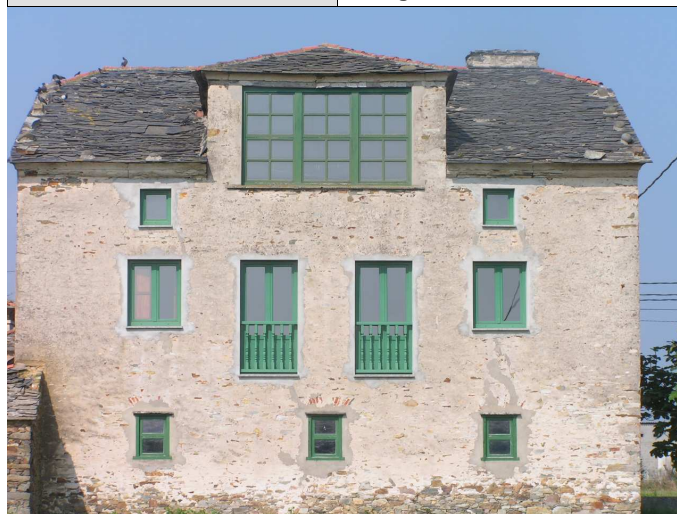
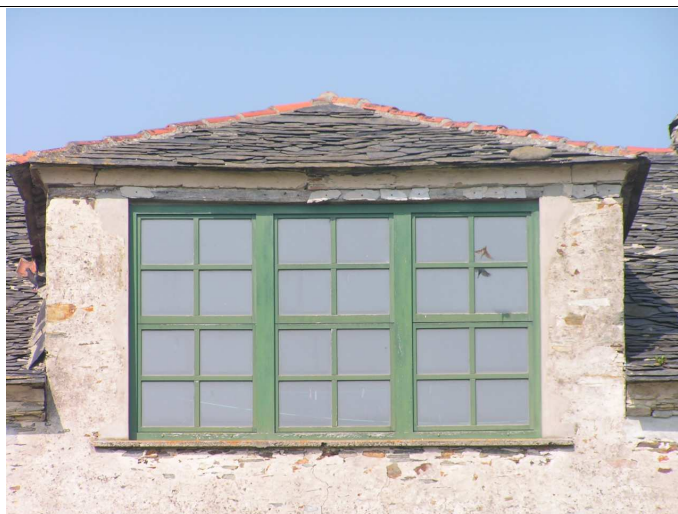
ORIGINAL/HISTÓRICO	CASA BLOQUE A DOS AGUAS	BAJOCUBIERTA/BUHARDILLA	
VARIANTE	MONUMENTAL	RESTO PLANTAS	
Nº DE PLANTAS	2+desván	PRIMERA	
RELACIÓN CON LA CALLE	AISLADO	BAJA	
RELACIÓN CON LA PARCELA	AISLADO	SOTANO Ó SEMISÓTANO	
OCUPACIÓN EN PLANTA	PARCIAL	TODO EL EDIFICIO	VIVIENDA
ANEXOS	Bodega, cabazo.

ESTILO	POPULAR		
ÉPOCA	Indeterminado, prob. 3ºTERCIO SIGLO XIX		
AUTOR	Anónimo	PROMOTOR:	
CRITERIOS DE VALORACIÓN	Manifestación notable de técnicas constructivas, formas y tipos tradicionales de la comarca occidental asturiana que conservan su fisonomía tradicional y su vinculación al entorno		
DESCRIPCIÓN, NOTICIAS Y REFERENCIAS HISTÓRICAS	<p>CASA BLOQUE monumental.</p> <p>Suelen ser casas acomodadas y se distribuyen igualmente por la zona de la montaña y por la de la marina. La planta es de grandes dimensiones y muy próxima al cuadrado, por lo que dan lugar un volumen enorme de dos plantas y desván con sotabanco, con cubierta a dos aguas, y construido por muros perimetrales de mampostería de pizarra y cuarcita y otros interiores transversales (que, en planta baja, solían independizar la cocina de otras dependencias, como cuardras ó cabanois), en los que se abren ventanas de pequeño tamaño (para mejorar el balance térmico de la vivienda) a haces exteriores, rematando la fachada en un alero de media caña.</p> <p>Las fachadas de los hastiales suelen ser las más imponentes y en ellas se suelen abrir huecos de mayor tamaño, balcones y galerías. Estos muros hastiales pueden presentar el “curume” en chaflán, para que este muro, el testero, no alcance una altura excesiva frente a las acciones del viento.</p> <p>En muchos casos la cubierta presenta un gran buhardillón localizado en el desván, en el centro de la fachada principal, en el eje de simetría de la planta, en el que se sitúa la escalera y frente a ésta.</p>

GLOBAL	BUENO		UNIDADES	CUBIERTA	B	PAVIMENTOS	-	PATOLOGÍAS	HUMEDADES	
	ACEPTABLE	X		ESTRUCTURA	B	ACABADOS	B		DESPLONES	
	DEFICIENTE			FORJADOS	-	INSTALACIONES	-		ASIENTOS	
	RUINA			CARPINTERÍAS	R				OTROS	
INTERVENCIONES										
AÑADIDOS

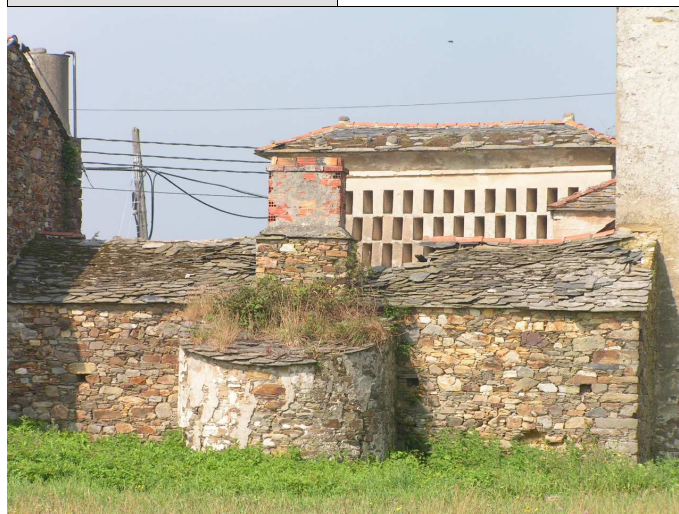
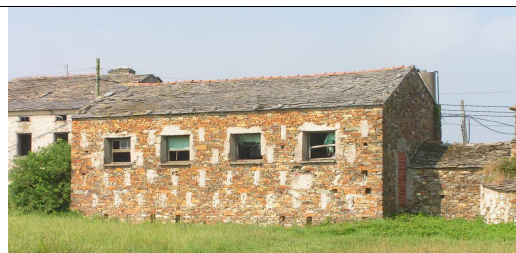
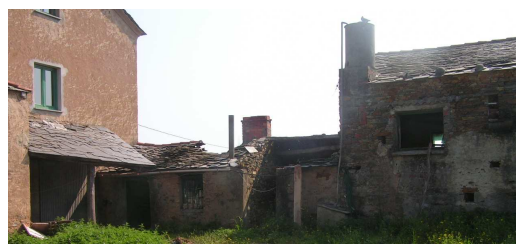
ORIGINAL/HISTÓRICO	BODEGA	BAJOCUBIERTA/BUHARDILLA	
VARIANTE		RESTO PLANTAS	
Nº DE PLANTAS	1	PRIMERA	
RELACIÓN CON LA CALLE	AISLADO	BAJA	
RELACIÓN CON LA PARCELA	AISLADO	SOTANO Ó SEMISÓTANO	
OCUPACIÓN EN PLANTA	PARCIAL	TODO EL EDIFICIO	EN DESUSO
ANEXOS

ESTILO	POPULAR		
ÉPOCA	Indeterminado, posiblemente SIGLO XX		
AUTOR	Anónimo	PROMOTOR:	
CRITERIOS DE VALORACIÓN	Manifestación notable de técnicas constructivas, formas y tipos tradicionales de la comarca occidental asturiana que conservan su fisonomía tradicional y su vinculación al entorno		
DESCRIPCIÓN, NOTICIAS Y REFERENCIAS HISTÓRICAS	<p>Los hornos eran construcciones destinadas a la cocción del pan, vinculadas de diversas formas a la vivienda, integrados en ella ó en la BODEGA, que es una dependencia de planta rectangular de pequeñas dimensiones, en torno a 6x4 m2, con cubierta a dos aguas, que es el taller de la casería (dónde se realizan, a cubierto, los trabajos y reparaciones necesarios: carpintería, cerrajería, etc., incluso el despiece del cerdo durante la matanza) ó, por el contrario, en el exterior de la misma, como elemento independiente a modo de ábside, cilíndrico, en la mayoría de los casos, ó prismático.</p> <p>Si bien algunos de estos elementos son del máximo interés, las chimeneas (chaminías) carecen de la riqueza de diseño ó de detalle que se encuentran en otras comarcas próximas, como los Oscos.</p>

ESTADO DE CONSERVACION											
GLOBAL	BUENO		UNIDADES	CUBIERTA	R	PAVIMENTOS	-	PATOLOGÍAS	HUMEDADES		X
	ACEPTABLE			ESTRUCTURA	R	ACABADOS	M		DESPLONES		X
	DEFICIENTE	X		FORJADOS	-	INSTALACIONES	-		ASIENTOS		
	RUINA			CARPINTERÍAS	M				OTROS	Desconchados	
INTERVENCIONES											
AÑADIDOS

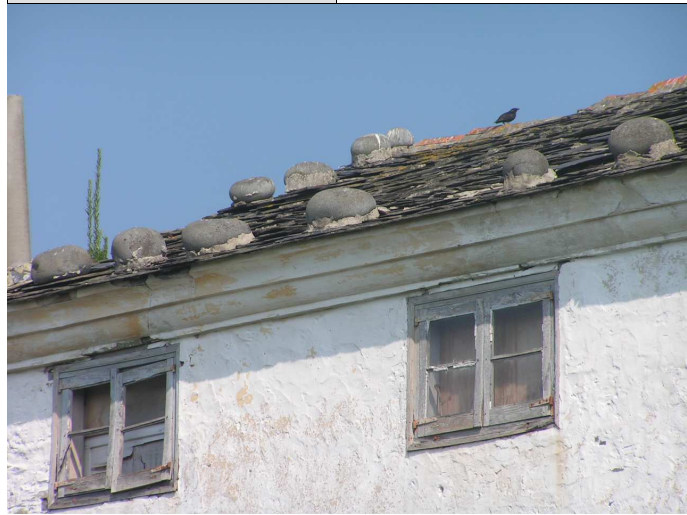
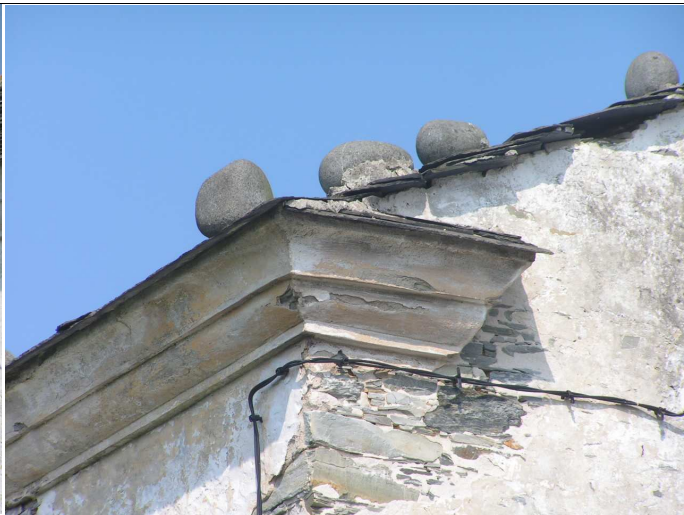
ORIGINAL/HISTÓRICO	CASA BLOQUE	USO/APROVECHAMIENTO ACTUAL	
VARIANTE	CONVENCIONAL	BAJOCUBIERTA/BUHARDILLA	
Nº DE PLANTAS	2	RESTO PLANTAS	
RELACIÓN CON LA CALLE	AISLADO	PRIMERA	
RELACIÓN CON LA PARCELA	AISLADO	BAJA	
OCUPACIÓN EN PLANTA	AISLADO	SOTANO Ó SEMISÓTANO	
ANEXOS	PARCIAL	TODO EL EDIFICIO	VIVIENDA

ESTILO	POPULAR		
ÉPOCA	Indeterminado, Prob. 1º TERCIO SIGLO XX		
AUTOR	Anónimo	PROMOTOR:	
CRITERIOS DE VALORACIÓN	Manifestación notable de técnicas constructivas, formas y tipos tradicionales de la comarca occidental asturiana que conservan su fisonomía tradicional y su vinculación al entorno		
DESCRIPCIÓN, NOTICIAS Y REFERENCIAS HISTÓRICAS	<p>Casa BLOQUE A DOS AGUAS convencional.</p> <p>Suelen ser de planta rectangular acusada con muros perimetrales y transversales de mampostería y cubierta a dos aguas; de dos plantas y sotabanco, con ó sin buhardillón, pero con un volumen de dimensiones modestas, y sensiblemente alargado.</p> <p>En el medio rural, en la planta baja convivían la cocina y la cuadra, con dos puertas independientes, las cuáles se abren en una de las fachadas laterales, la más importante y, normalmente, orientada al mediodía. En la planta primera pueden abrirse ventanas ó balcones, siempre a haces exteriores, enrasadas con la fachada y protegidas con una laja de pizarra a modo de goterón.</p> <p>La fachada suelen rematarse con un alero de media caña y pueden estar terminadas con revestimiento de mortero bastardo, a veces encalado, ó ser de mampostería vista.</p>

ESTADO DE CONSERVACIÓN										
GLOBAL	BUENO	X	UNIDADES	CUBIERTA	B	PAVIMENTOS	-	PATOLOGÍAS	HUMEDADES	
	ACEPTABLE			ESTRUCTURA	B	ACABADOS	B		DESPLOMES	
	DEFICIENTE			FORJADOS	-	INSTALACIONES	-		ASIENTOS	
	RUINA			CARPINTERÍAS	R				OTROS	
INTERVENCIONES										
AÑADIDOS

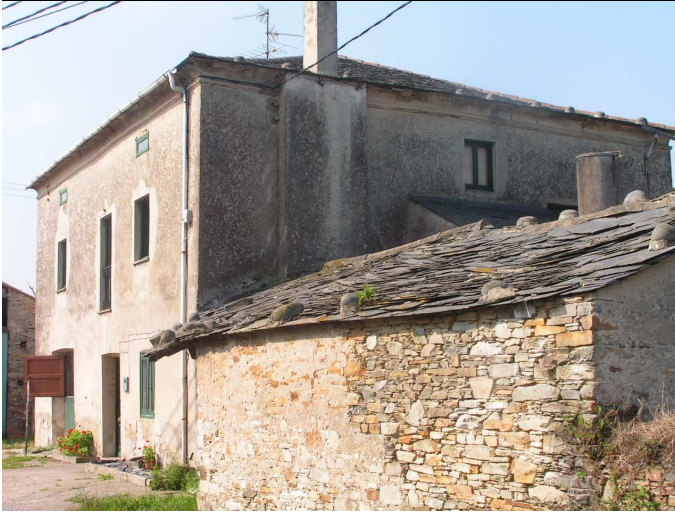
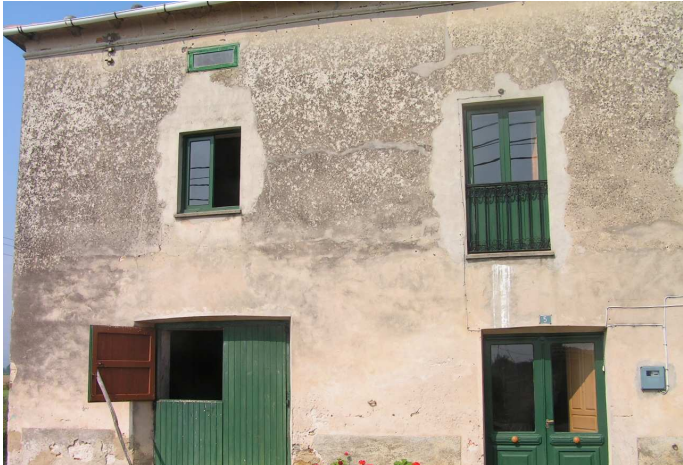
ORIGINAL/HISTÓRICO	CASA BLOQUE A 4 AGUAS	BAJOCUBIERTA/BUHARDILLA	
VARIANTE	GALLEGA	RESTO PLANTAS	
Nº DE PLANTAS	2	PRIMERA	
RELACIÓN CON LA CALLE	AISLADO	BAJA	
RELACIÓN CON LA PARCELA	AISLADO	SOTANO Ó SEMISÓTANO	
OCUPACIÓN EN PLANTA	PARCIAL	TODO EL EDIFICIO	RESID. Y AGROPEC.
ANEXOS	Cabazo, cabanois, bodega.

ESTILO	POPULAR		
ÉPOCA	Indeterminado, posiblemente SIGLO XX		
AUTOR	Anónimo	PROMOTOR:	
CRITERIOS DE VALORACIÓN	Manifestación notable de técnicas constructivas, formas y tipos tradicionales de la comarca occidental asturiana que conservan su fisonomía tradicional y su vinculación al entorno		
DESCRIPCIÓN, NOTICIAS Y REFERENCIAS HISTÓRICAS	<p>CASA BLOQUE A CUATRO AGUAS (gallega)</p> <p>La planta es prácticamente cuadrada y, por lo tanto, resultan volúmenes prismáticos poco articulados, con cubierta a 4 aguas, con ó sin buhardillones. Hay algún ejemplo de casa de planta rectangular con esta configuración. Todas tienen dos plantas como máximo, más el desván.</p> <p>Suelen ser casas suntuosas, caserías ricas, por lo que no hay muchos ejemplos en el concejo. Las existentes se localizan sobre todo en la zona de la marina (de Acevedo hacia el Norte).</p> <p>La construcción es mediante muros de carga perimetrales de mampostería de pizarra y cuarcita y otros transversales (que, en planta baja, solían independizar la cocina de otras dependencias, como cuartos ó cabanois), en los que se abren ventanas de pequeño tamaño para mejorar el balance térmico de la vivienda, a haces exteriores, rematando la fachada en un alero de media caña. Los revestimientos son a base de morteros bastardos, a veces encalados.</p> <p>Este es un ejemplo de casería tradicional formado por la vivienda, pajar, pozo, bodega con forno y cabazo, en torno a la corrada, destaca el edificio de bodega, con el volumen exento del forno y la chimenea.</p>

GLOBAL	BUENO		UNIDADES	CUBIERTA	B	PAVIMENTOS	-	PATOLOGÍAS	HUMEDADES		
	ACEPTABLE			ESTRUCTURA	B	ACABADOS	B		DESPLOMES		
	DEFICIENTE	X		FORJADOS	-	INSTALACIONES	-		ASIENTOS		
	RUINA			CARPINTERÍAS	R				OTROS		
INTERVENCIONES											
AÑADIDOS		Buhardillas, balaustrada; chimeneas chapadas de pizarra

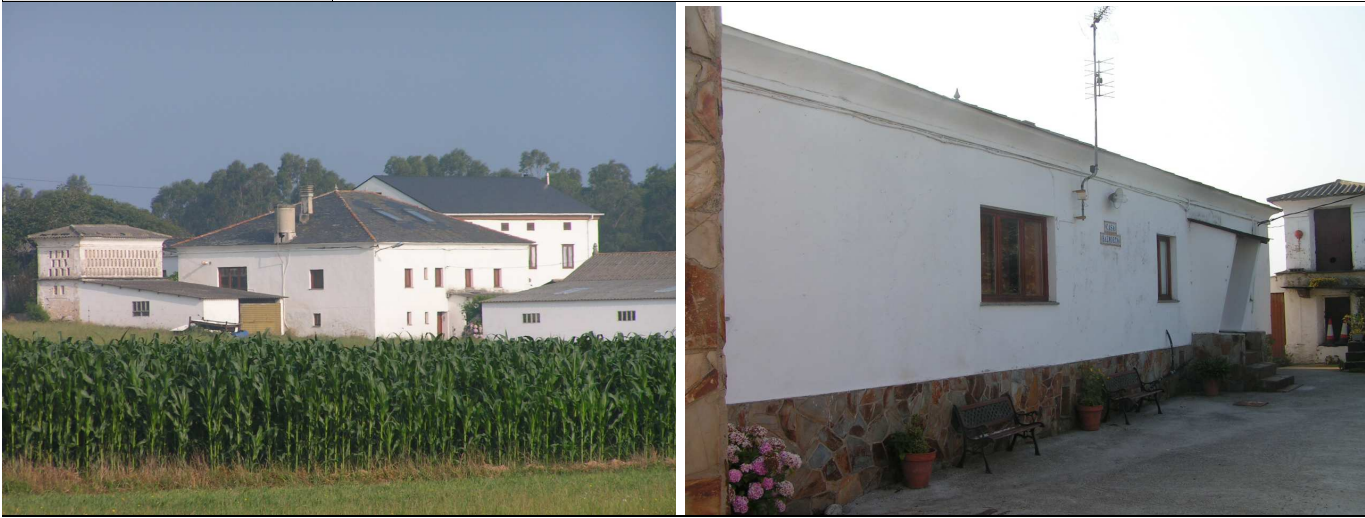
ORIGINAL/HISTÓRICO	CASA BLOQUE	USO/APROVECHAMIENTO ACTUAL	
VARIANTE	GALLEGA	BAJOCUBIERTA/BUHARDILLA	
Nº DE PLANTAS	2 Y DESVÁN	RESTO PLANTAS	
RELACIÓN CON LA CALLE		PRIMERA	
RELACIÓN CON LA PARCELA		BAJA	
OCUPACIÓN EN PLANTA	AISLADO	SOTANO Ó SEMISÓTANO	
ANEXOS	PARCIAL	TODO EL EDIFICIO	RESIDENCIAL
	CABAZO, POZO, CABANON, PAJAR

ESTILO	POPULAR		
ÉPOCA	SIGLO XVIII, modificada siglo XX.		
AUTOR	Anónimo	PROMOTOR:	
CRITERIOS DE VALORACIÓN	Manifestación notable de técnicas constructivas, formas y tipos tradicionales de la comarca occidental asturiana que conservan su fisonomía tradicional y su vinculación al entorno		
DESCRIPCIÓN, NOTICIAS Y REFERENCIAS HISTÓRICAS	<p>CASA BLOQUE A CUATRO AGUAS (gallega)</p> <p>La planta es prácticamente cuadrada y, por lo tanto, resultan volúmenes prismáticos poco articulados, con cubierta a 4 aguas, con ó sin buhardillones. Hay algún ejemplo de casa de planta rectangular con esta configuración. Todas tienen dos plantas como máximo, más el desván.</p> <p>Suelen ser casas suntuosas, caserías ricas, por lo que no hay muchos ejemplos en el concejo. Las existentes se localizan sobre todo en la zona de la marina (de Acevedo hacia el Norte).</p> <p>La construcción es mediante muros de carga perimetrales de mampostería de pizarra y cuarcita y otros transversales (que, en planta baja, solían independizar la cocina de otras dependencias, como cuadras ó cabanois), en los que se abren ventanas de pequeño tamaño para mejorar el balance térmico de la vivienda, a haces exteriores, rematando la fachada en un alero de media caña. Los revestimientos son a base de morteros bastardos, a veces encalados.</p> <p>Este es un ejemplo de casería tradicional formado por la vivienda, pajar, pozo, bodega con forno y cabazo, en torno a la corrada, destaca el edificio de bodega, con el volumen exento del forno y la chimenea.</p>

GLOBAL	BUENO		UNIDADES	CUBIERTA	B	PAVIMENTOS		PATOLOGÍAS	HUMEDADES		
	ACEPTABLE	X		ESTRUCTURA	B	ACABADOS	B		DESPLONES		
	DEFICIENTE			FORJADOS		INSTALACIONES	B		ASIENTOS		
	RUINA			CARPINTERÍAS	B				OTROS		
	INTERVENCIONES										
AÑADIDOS

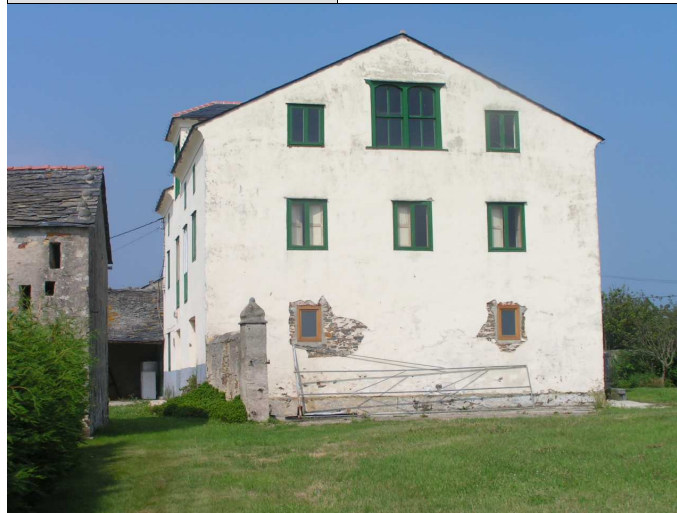
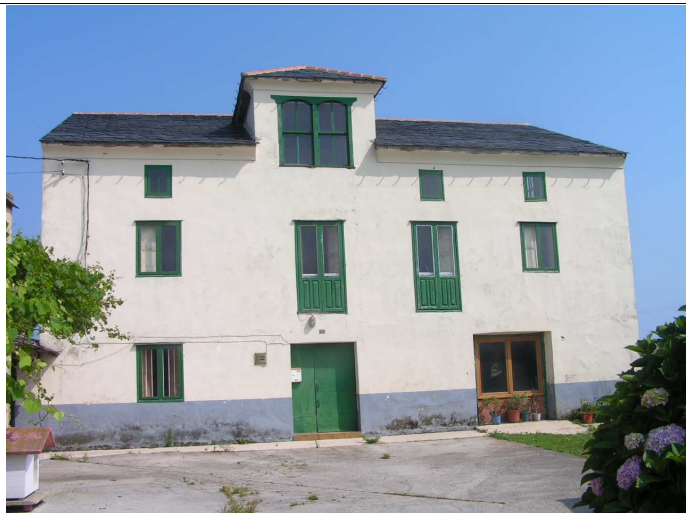
ESTILO	POPULAR		
ÉPOCA	Indeterminado, prob. 3ºTERCIO SIGLO XIX		
AUTOR	Anónimo	PROMOTOR:	
CRITERIOS DE VALORACIÓN	Manifestación notable de técnicas constructivas, formas y tipos tradicionales de la comarca occidental asturiana que conservan su fisonomía tradicional y su vinculación al entorno		
DESCRIPCIÓN, NOTICIAS Y REFERENCIAS HISTÓRICAS	<p>CASA BLOQUE monumental.</p> <p>Suelen ser casas acomodadas y se distribuyen igualmente por la zona de la montaña y por la de la marina. La planta es de grandes dimensiones y muy próxima al cuadrado, por lo que dan lugar un volumen enorme de dos plantas y desván con sotabanco, con cubierta a dos aguas, y construido por muros perimetrales de mampostería de pizarra y cuarcita y otros interiores transversales (que, en planta baja, solían independizar la cocina de otras dependencias, como cuadras ó cabanois), en los que se abren ventanas de pequeño tamaño (para mejorar el balance térmico de la vivienda) a haces exteriores, rematando la fachada en un alero de media caña.</p> <p>Las fachadas de los hastiales suelen ser las más imponentes y en ellas se suelen abrir huecos de mayor tamaño, balcones y galerías. Estos muros hastiales pueden presentar el “curume” en chaflán, para que este muro, el testero, no alcance una altura excesiva frente a las acciones del viento.</p> <p>En muchos casos la cubierta presenta un gran buhardillón localizado en el desván, en el centro de la fachada principal, en el eje de simetría de la planta, en el que se sitúa la escalera y frente a ésta.</p>

ESTADO DE CONSERVACION										
GLOBAL	BUENO		UNIDADES	CUBIERTA	B	PAVIMENTOS	-	PATOLOGÍAS	HUMEDADES	
	ACEPTABLE	X		ESTRUCTURA	B	ACABADOS	B		DESPLONES	
	DEFICIENTE			FORJADOS	-	INSTALACIONES	-		ASIENTOS	
	RUINA			CARPINTERÍAS	R				OTROS	
INTERVENCIONES										
AÑADIDOS		Revestimientos mortero de cemento; tendejones anexos; carpinterías barnizadas; silo.

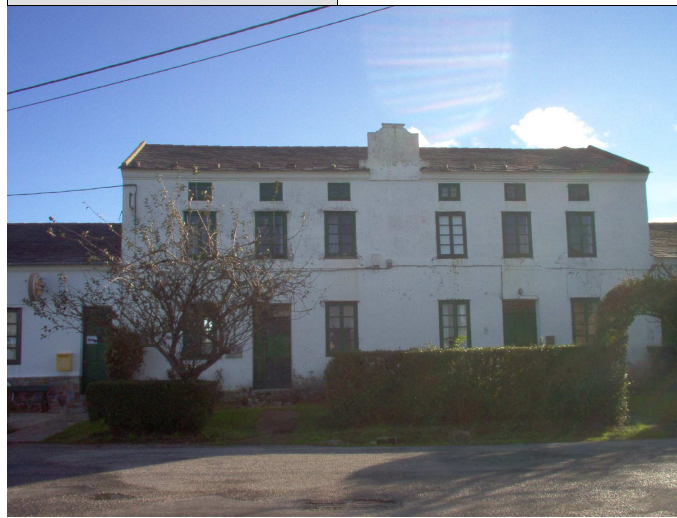
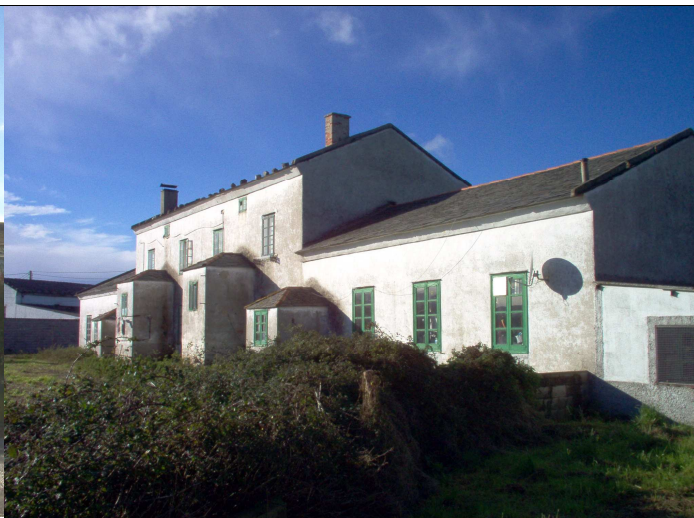
ESTILO	POPULAR		
ÉPOCA	S. XX 1903/1927		
AUTOR		PROMOTOR:	
CRITERIOS DE VALORACIÓN	Escuelas rurales.		
DESCRIPCIÓN, NOTICIAS Y REFERENCIAS HISTÓRICAS	<p>Las antiguas escuelas de Salave se encuentran en el llamado Campo del Hospital por haber existido allí un Hospital, además de la iglesia de Santiago y Santa Ana, el cabildo y la escuela. A partir de los años veinte del siglo XX este entorno sufre una reforma, hasta lo que vemos hoy, las escuelas y las casas. Primero se construyeron unas escuelas de niños y más tarde la casa-escuela. El solar era de los vecinos y fueron ellos, con ayuda del Ayuntamiento, los responsables de su construcción. Presenta varias casas, con planta rectangular. La central de mayor altura con dos pisos y desván mientras que las laterales solo tiene una planta. Todo el conjunto se cubre a dos aguas. En la fachada trasera destacan los tres volúmenes de los aseos. Todo el edificio es de mampostería de pizarra cargada y pintada. Las fachadas son rematadas en la parte superior por molduras semicirculares en los laterales y torreada en el centro. Los vanos son rectangulares, carpinterías de madera pintada.</p>

GLOBAL	BUENO		UNIDADES	CUBIERTA	B	PAVIMENTOS		PATOLOGÍAS	HUMEDADES		
	ACEPTABLE	X		ESTRUCTURA	B	ACABADOS	M		DESPLOMES		
	DEFICIENTE			FORJADOS		INSTALACIONES			ASIENTOS		
	RUINA			CARPINTERÍAS	B				OTROS		
INTERVENCIONES											
AÑADIDOS

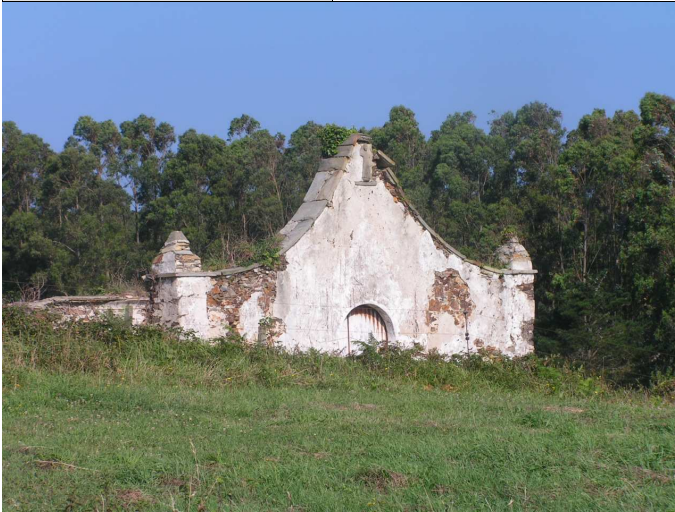
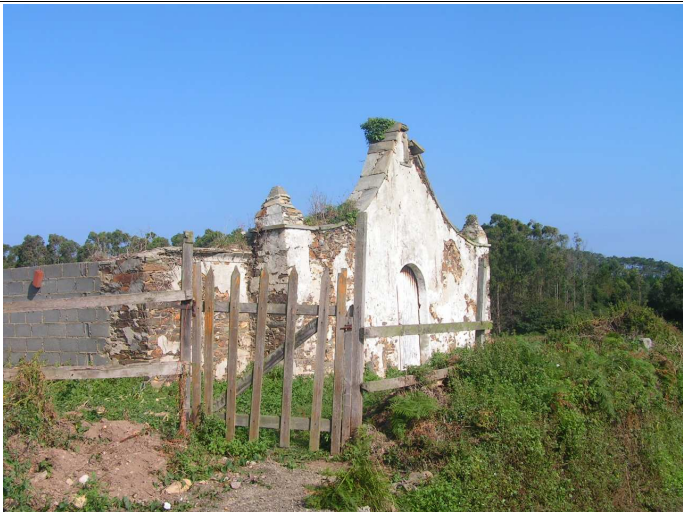
ESTILO	POPULAR		
ÉPOCA	S. XIX. 1835		
AUTOR		PROMOTOR:	
CRITERIOS DE VALORACIÓN	Exponente de arquitectura funeraria.		
DESCRIPCIÓN, NOTICIAS Y REFERENCIAS HISTÓRICAS	<p>Este cementerio surge a raíz de la prohibición de la Iglesia de los enterramientos dentro del edificio sagrado. Así, una de las paredes de la iglesia serviría como línea divisoria entre esta y un cementerio, que estaría opuesto al pórtico enmarcado por el ángulo formado por la parte lateral de la nave y la sacristía de la derecha, reedificada años antes por el mismo arquitecto que reconstruyó el de la izquierda. Pero al parecer este espacio se hizo insuficiente, con el aumento de la tasa de mortalidad que hubo en el siglo XIX, y hubo que construir un nuevo cementerio (el que vemos en ruinas) en 1835. Pero no se consideró idóneo edificarlo al lado de la iglesia, de modo que se recurre a la donación particular del solar, con la condición de que no dejara de cumplir la función por la que se había donado. De no ser así revertiría a los herederos del donante, como al final ocurrió. Ya construido el cementerio surgió un problema de infraestructura al no tener acceso, y causó efectos negativos en las cosechas de los vecinos. En la actualidad el cementerio está en ruinas, lleno de maleza, apreciándose únicamente los muros de cierre y la portada con forma de pico de estrellada y con altorrelieve del Salvador elaborado en piedra de cantería. El resto está formado por muros de mampostería de pizarra.</p>

GLOBAL	BUENO		UNIDADES	CUBIERTA		PAVIMENTOS		PATOLOGÍAS	HUMEDADES			
	ACEPTABLE			ESTRUCTURA			ACABADOS			DESPLONES		
	DEFICIENTE			FORJADOS			INSTALACIONES			ASIENTOS		
	RUINA	X		CARPINTERÍAS						OTROS		
INTERVENCIONES												
AÑADIDOS

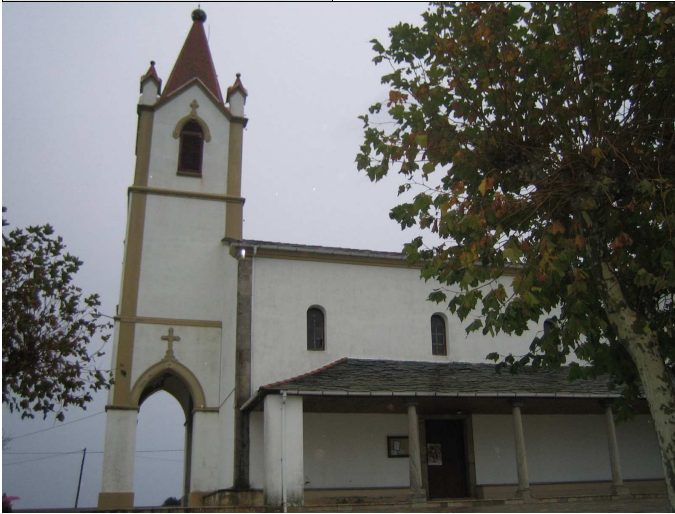
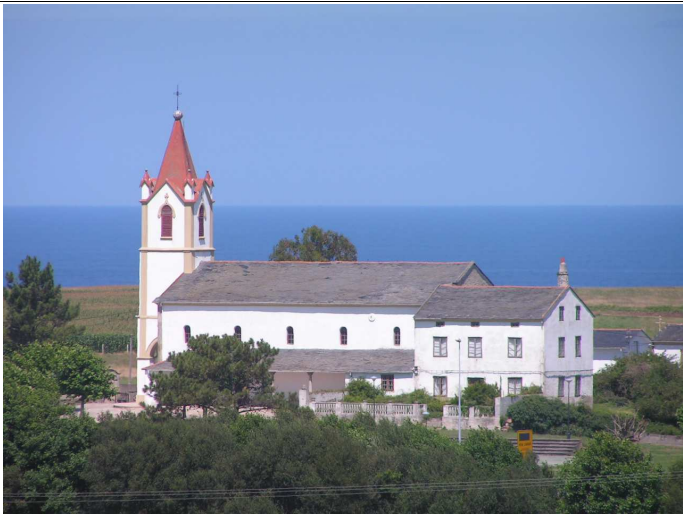
ESTILO	NEOGÓTICO HISTORICISTA		
ÉPOCA	S. XIX 1896-1903.		
AUTOR		PROMOTOR:	
CRITERIOS DE VALORACIÓN	Exponente de arquitectura religiosa rural.		
DESCRIPCIÓN, NOTICIAS Y REFERENCIAS HISTÓRICAS	<p>La construcción de la iglesia nace por la unión y derribo de las dos iglesias, la de Campos y la de Salave, con participación económica de instituciones, donativos privados y colectas parroquiales. La primera piedra fue colocada en la cabecera en 1896 junto con el acta que se colocó debajo de esta. Ya en 1898 estaba cubierta y en 1899 se dieron las cales en interior y exterior. Las obras siguieron durante el siglo XX, ya que en 1940 la bóveda fue reconstruida y en 1960 se cubre la torre con azulejo rojo.</p> <p>Presenta una planta rectangular de nave única con muros de carga de piedra y torre campanario de planta cuadrada a los pies, dividida en tres pisos separados por línea de imposta, el inferior con cuatro vanos ojivales como acceso, el segundo piso, un arco ojival en el frente y el último rematado por un tejado piramidal recubierto de azulejos cerámicos. Casa parroquial adosada en lado oeste.</p> <p>La iglesia se cubre en el interior con una bóveda semicircular sobre seis columnas de piedra (que en origen eran de hierro) y arcos semicirculares. Al exterior la cubierta es a dos aguas y de pizarra. Presenta un pórtico lateral sobre columnas y machón en la esquina, cubierto a dos aguas y banco corrido. Se abren cinco vanos semicirculares en la parte superior de los muros laterales. Todo el edificio está cargado y pintado en blanco, con molduras en marrón.</p>

GLOBAL	BUENO		UNIDADES	CUBIERTA	B	PAVIMENTOS	B	PATOLOGÍAS	HUMEDADES		
	ACEPTABLE	X		ESTRUCTURA	-	ACABADOS	B		DESPLONES		
	DEFICIENTE			FORJADOS	-	INSTALACIONES	-		ASIENTOS		
	RUINA			CARPINTERÍAS	B				OTROS		
INTERVENCIONES		Hacia 1960 las columnas que soportaban la bóveda se recubren de piedra. Y la casa rectoral se encontraba en estado ruinoso. En el año 2003 se realizaron obras de acondicionamiento.									
AÑADIDOS

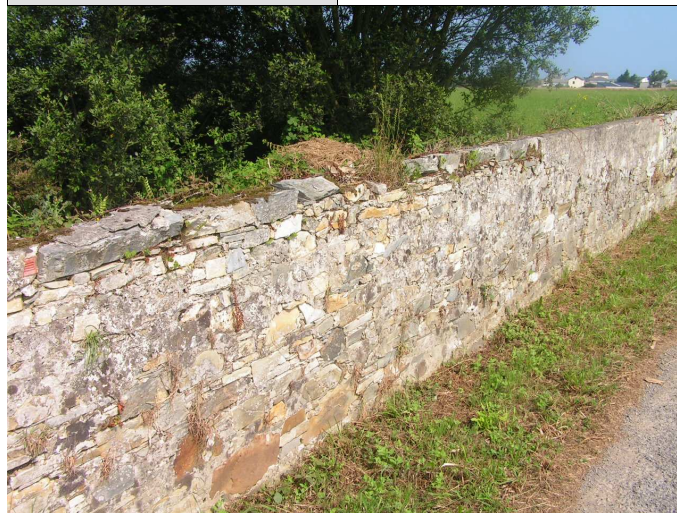
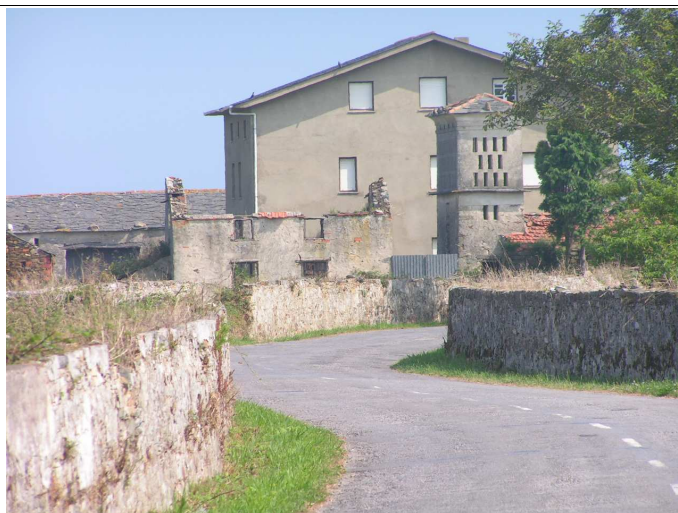
ESTILO	POPULAR		
ÉPOCA	SIGLO XIX		
AUTOR	Anónimo	PROMOTOR:	
CRITERIOS DE VALORACIÓN	Manifestación notable de técnicas constructivas, formas y tipos tradicionales de la comarca occidental asturiana que conservan su fisonomía tradicional y su vinculación al entorno		
DESCRIPCIÓN, NOTICIAS Y REFERENCIAS HISTÓRICAS	<p>Vallados y cerca de fincas con una importante presencia en el pueblo de Salave.</p> <p>Se trata de las típicas murias de cercado de fincas y de los vallados tradicionales, de mampostería de pizarra y de altura variable, con una importante presencia en la definición de la imagen de la villa.</p>		
BIBLIOGRAFÍA	<ul style="list-style-type: none"> Arquitectura Popular en Galicia. Pedro de Llano. C.O.A.G., Vigo, 1981-1983. El hórreo y la arquitectura popular en Asturias. Rivas Andina, José Á. Ed. Picu Urriellu, 2004. La casa tradicional asturiana. Gran Atlas del Principado de Asturias. Ed. Nobel. 1996. Las construcciones populares. Graña, Armando y López, Juaco. Enciclopedia temática de Asturias. Tomo nº 8. Ed. Silverio Cañada. 1981

GLOBAL	BUENO		UNIDADES	CUBIERTA	B-	PAVIMENTOS	-	PATOLOGÍAS	HUMEDADES	
	ACEPTABLE			ESTRUCTURA	R	ACABADOS	R		DESPLOMES	
	DEFICIENTE	X		FORJADOS	-	INSTALACIONES	-		ASIENTOS	
	RUINA			CARPINTERÍAS	M-				OTROS	
INTERVENCIONES										
AÑADIDOS

PROTECCIÓN DEL ELEMENTO	GRADO DE INTERÉS	INTERVENCIONES	URGENCIA
INTEGRAL	Muy destacado	X Consolidación	X A corto plazo
OTROS ELEMENTOS	Destacado	Restauración	A medio plazo
ENTORNO DE PROTECCIÓN	NO	Rehabilitación	A largo plazo
APROVECHAMIENTO URBANÍSTICO	NO TIENE		
AMPLIACIÓN / SUPRESIÓN AÑADIDOS		USOS PERMITIDOS	Núcleo Rural, s/ P.G.O.

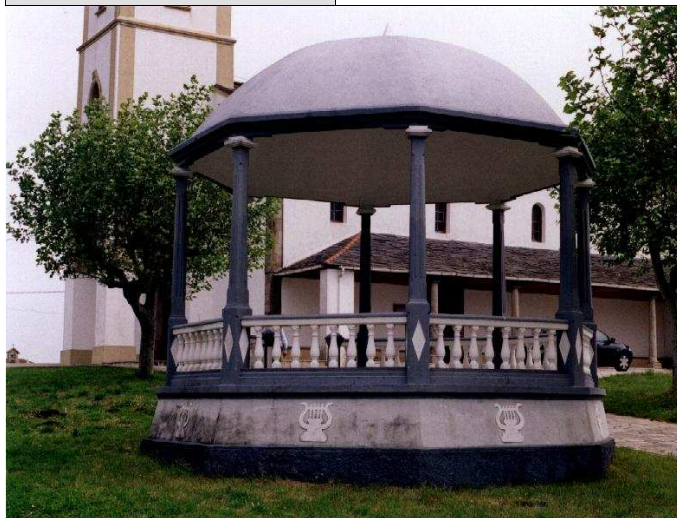
ESTILO	ECLÉCTICO, CLASICISTA		
ÉPOCA	S. XIX 1896-1903.		
AUTOR	Luis del Centro, Paco de Delmira; Sabino de Ilés	PROMOTOR:	Emigrantes en Cuba
CRITERIOS DE VALORACIÓN	Exponente de arquitectura civil recreativa.		
DESCRIPCIÓN, NOTICIAS Y REFERENCIAS HISTÓRICAS	<p>Este kiosco es otro de los ejemplos de esa arquitectura gracias a los donativos de los emigrantes. Sobre todo las obras eran de carácter civil, público y lúdico-recreativas.</p> <p>Situado en el campo de la iglesia parroquial, el kiosco, de inspiración clasicista, tiene una planta octogonal con una cúpula de doble tablero de casilla sobre ocho pilares. A su alrededor una barandilla de hormigón con remate en fábrica, menos el lado de acceso con una escalera de dos peldaños. La decoración se observa en la superficie bicolor, como también los instrumentos en los lados de la base y los rombos en los pilares. Reciente rehabilitación, con arreglo de desperfectos y pintado en blanco y gris.</p>

GLOBAL	BUENO		UNIDADES	CUBIERTA	B	PAVIMENTOS	B	PATOLOGÍAS	HUMEDADES		
	ACEPTABLE	X		ESTRUCTURA	B	ACABADOS	B		DESPLOMES		
	DEFICIENTE			FORJADOS		INSTALACIONES			ASIENTOS		
	RUINA			CARPINTERÍAS	B				OTROS		
INTERVENCIÓNES											
AÑADIDOS

PROTECCIÓN DEL ELEMENTO	GRADO DE INTERÉS		INTERVENCIONES		URGENCIA	
INTEGRAL	Muy destacado	X	Consolidación		A corto plazo	
OTROS ELEMENTOS	MUROS PORTANT.	Destacado	Restauración		A medio plazo	X
ENTORNO DE PROTECCIÓN	Apreciable		Rehabilitación	X	A largo plazo	
APROVECHAMIENTO URBANÍSTICO	ACTUAL					
AMPLIACIÓN / SUPRESIÓN AÑADIDOS			USOS PERMITIDOS	Núcleo Rural, según P.G.O.

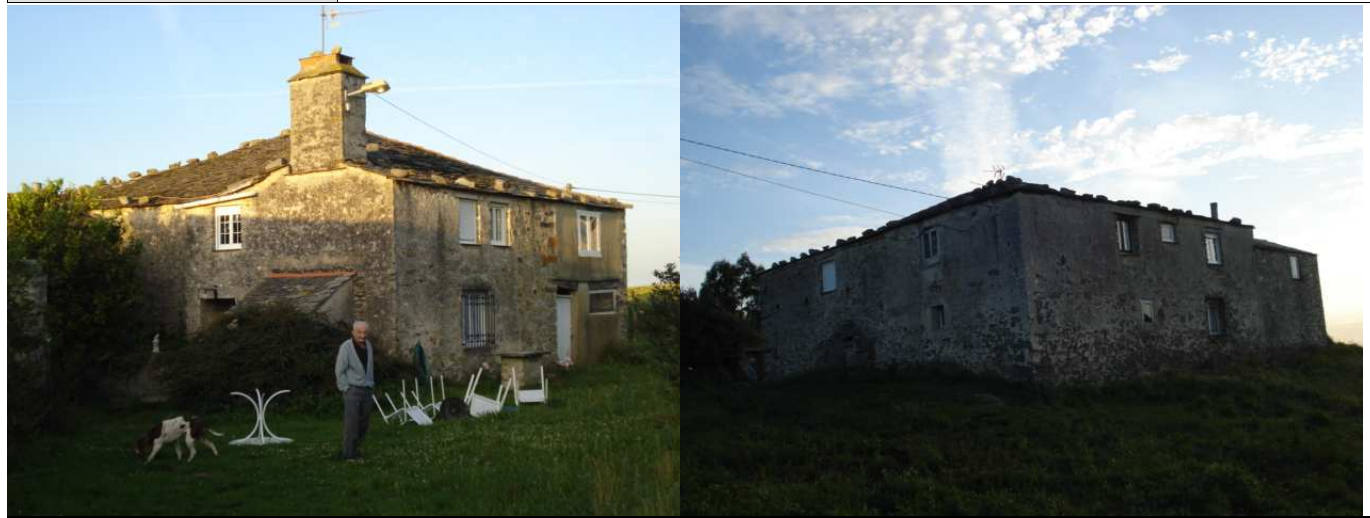
ESTILO	POPULAR		
ÉPOCA	Indeterminado; prob. 1º TERCIO SIGLO XX		
AUTOR	Anónimo	PROMOTOR:	
CRITERIOS DE VALORACIÓN	Ejemplo singular de casa bloque con zaguán. Forma parte de una casería, conjunto etnográfico de interés.		
DESCRIPCIÓN, NOTICIAS Y REFERENCIAS HISTÓRICAS	<p>CASA BLOQUE A CUATRO AGUAS (gallega) La planta es prácticamente cuadrada y, por lo tanto, resultan volúmenes prismáticos poco articulados, con cubierta a 4 aguas, con ó sin buhardillones. Hay algún ejemplo de casa de planta rectangular con esta configuración. Todas tienen dos plantas cómo máximo, más el desván. Suelen ser casas suntuosas, caserías ricas, por lo que no hay muchos ejemplos en el concejo. Las existentes se localizan sobre todo en la zona de la marina (de Acevedo hacia el Norte). La construcción es mediante muros de carga perimetrales de mampostería de pizarra y cuarcita y otros transversales (que, en planta baja, solían independizar la cocina de otras dependencias, como cuadras ó cabanois), en los que se abren ventanas de pequeño tamaño para mejorar el balance térmico de la vivienda, a haces exteriores, rematando la fachada en un alero de media caña. Los revestimientos son a base de morteros bastardos, a veces encalados. Forma parte de un conjunto más amplio, casería tradicional, dispuesta en este caso con mucha atención a la orientación y la topografía del terreno.</p>

GLOBAL	BUENO		UNIDADES	CUBIERTA	B	PAVIMENTOS	-	PATOLOGÍAS	HUMEDADES	
	ACEPTABLE	X		ESTRUCTURA	R	ACABADOS	R		DESPLOMES	
	DEFICIENTE			FORJADOS	-	INSTALACIONES	-		ASIENTOS	
	RUINA			CARPINTERÍAS	R				OTROS	
INTERVENCIONES										
AÑADIDOS

PROTECCIÓN DEL ELEMENTO		GRADO DE INTERÉS		INTERVENCIONES		URGENCIA	
INTEGRAL		Muy destacado	X	Consolidación		A corto plazo	
OTROS ELEMENTOS	VALLADO	Destacado		Restauración	X	A medio plazo	X
ENTORNO DE PROTECCIÓN	NO	Apreciable		Rehabilitación		A largo plazo	
APROVECHAMIENTO URBANÍSTICO		Sin aprovechamiento					
AMPLIACIÓN / SUPRESIÓN AÑADIDOS		Sin posibilidad de ampliación.		USOS PERMITIDOS		Núcleo Rural, según P.G.O.

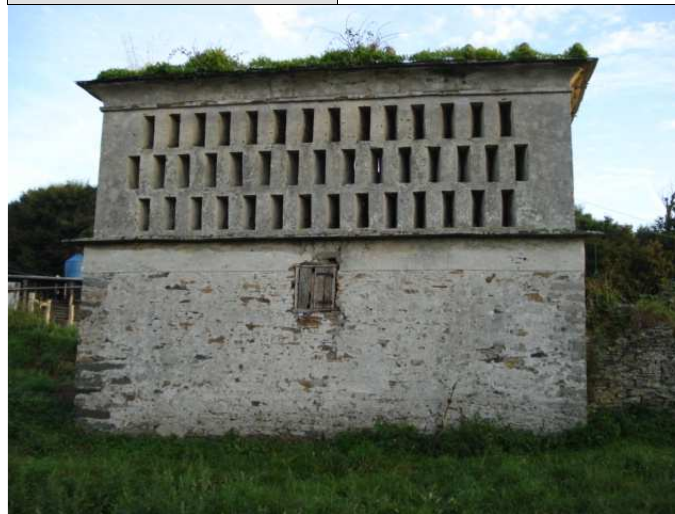
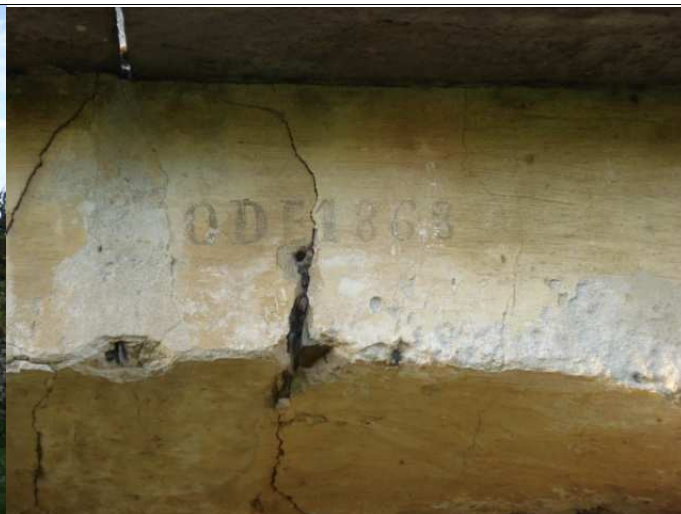
ESTILO	POPULAR		
ÉPOCA	1863		
AUTOR	Anónimo	PROMOTOR:	
CRITERIOS DE VALORACIÓN	Manifestación notable de técnicas constructivas, formas y tipos tradicionales de la comarca occidental asturiana que conservan su fisonomía tradicional y su vinculación al entorno		
DESCRIPCIÓN, NOTICIAS Y REFERENCIAS HISTÓRICAS	<p>Cabazo tipo RIBADEO. Son los ejemplos más antiguos y suntuosos, en los que la cámara, también de planta rectangular, está perforada en todas sus caras por troneras abocinadas (de forma que no pueden entrar los pájaros ni salirse las mazorcas de maíz), y en los que el espacio entre “os pes” se dedicaba a bodega ó almacén de aperos. En consecuencia, el tornaratos debía de ser corrido, porque todo el perímetro de la cámara era accesible a los roedores. Todo el conjunto, cámaras baja y alta, se ejecuta con mampostería de pizarra, al aire ó revestida, y se cubrçia mediante bovedas de cañón de mampostería. Se han recogido algunos ejemplos de cuatro niveles funcionales (Cabazo de El Cabiñón). La cubierta remata en cornisa de hiladas desplomadas que, otras veces, da lugar a un alero de media caña bajo el que solían disponerse un palomar con varias bocas de entrada.</p> <p>El acceso se producía, en la mayoría de los casos, desde escaleras adosadas a las cepas, que en muchos ejemplos se han perdido. En las casas más fuertes, al cabazo se accedía desde la propia vivienda (Casa de Novales, por ejemplo).</p> <p>Muchos cabazos presentan una inscripción con la fecha de ejecución, por lo que pueden datarse de forma fidedigna y permiten fechar también los de factura similar.</p>

ESTADO DE CONSERVACIÓN										
GLOBAL	BUENO		UNIDADES	CUBIERTA	R	PAVIMENTOS	-	PATOLOGÍAS	HUMEDADES	
	ACEPTABLE			ESTRUCTURA	-	ACABADOS	M		DESPLOMES	
	DEFICIENTE	X		FORJADOS	-	INSTALACIONES	-		ASIENTOS	
	RUINA			CARPINTERÍAS	M				OTROS	X
INTERVENCIONES										
AÑADIDOS

PROTECCIÓN DEL ELEMENTO	GRADO DE INTERÉS	INTERVENCIONES	URGENCIA
INTEGRAL	Muy destacado	Consolidación	A corto plazo
OTROS ELEMENTOS	Destacado	Restauración	A medio plazo
ENTORNO DE PROTECCIÓN	NO	Apreciable	X
Rehabilitación	X	A largo plazo	
APROVECHAMIENTO URBANÍSTICO	Sin aprovechamiento		
AMPLIACIÓN / SUPRESIÓN AÑADIDOS		USOS PERMITIDOS	Núcleo Rural, según P.G.O.

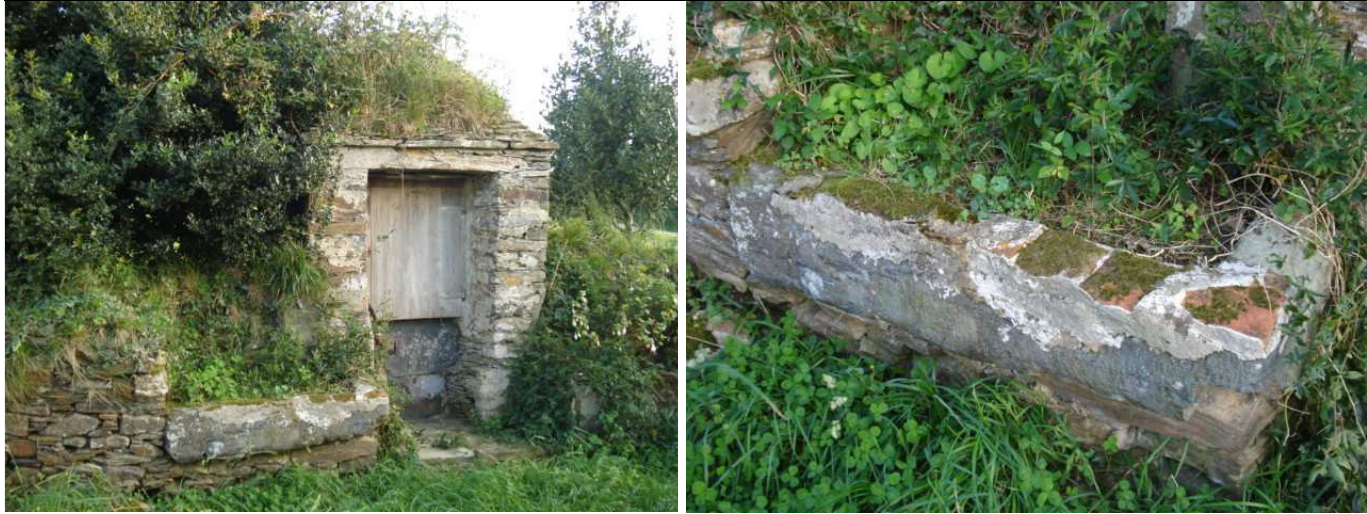
ESTILO	POPULAR		
ÉPOCA	Indeterminada, prob. PRIMER TERCIO SIGLO XX		
AUTOR	Anónimo	PROMOTOR:	
CRITERIOS DE VALORACIÓN	Manifestación notable de técnicas constructivas, formas y tipos tradicionales de la comarca occidental asturiana que conservan su fisonomía tradicional y su vinculación al entorno		
DESCRIPCIÓN, NOTICIAS Y REFERENCIAS HISTÓRICAS	<p>La excavación era realizada por los poceiros (oficio tradicional que pervivió hasta los años 80) bien en la roca viva ó en terrenos sueltos, ejecutando en estos casos, además, un muro interior circular de mampostería de gran dificultad técnica.</p> <p>El brocal es siempre cerrado, bien de planta circular, cubierto con falsa bóveda, también de mampostería de pizarra (generalmente cónica ó a veces, algo achaparrada) ó bien de planta cuadrada y cubierta piramidal, también en falsa bóveda desplomada.</p> <p>Generalmente disponen de bebederos y lavaderos anexos. Algunos presentan bebederos elaborados a partir de una única pieza de pizarra vaciada. Otros ejemplos presentan lajas de pizarra de grandes dimensiones cerrando la propia boca del pozo, que se cierra con una portilla de madera y alrededor de la cuál suelen disponerse resaltes ó mesetas “pra pousar el caldeiro”.</p> <p>Se han recogido algunos ejemplos de pozos integrados en las propias edificaciones (muros de las casas, pajares, etc.).</p>

GLOBAL	BUENO		UNIDADES	CUBIERTA	R	PAVIMENTOS	-	PATOLOGÍAS	HUMEDADES		
	ACEPTABLE			ESTRUCTURA	R	ACABADOS	R		DESPLOMES		
	DEFICIENTE	X		FORJADOS	-	INSTALACIONES	-		ASIENTOS		
	RUINA			CARPINTERÍAS	R				OTROS	Desconchados	
INTERVENCIONES											
AÑADIDOS

PROTECCIÓN DEL ELEMENTO	GRADO DE INTERÉS	INTERVENCIONES	URGENCIA
INTEGRAL	Muy destacado	Consolidación	A corto plazo
OTROS ELEMENTOS	Destacado	Restauración	A medio plazo
ENTORNO DE PROTECCIÓN	Apreciable	X Rehabilitación	X A largo plazo
APROVECHAMIENTO URBANÍSTICO	-		
AMPLIACIÓN / SUPRESIÓN AÑADIDOS	-	USOS PERMITIDOS

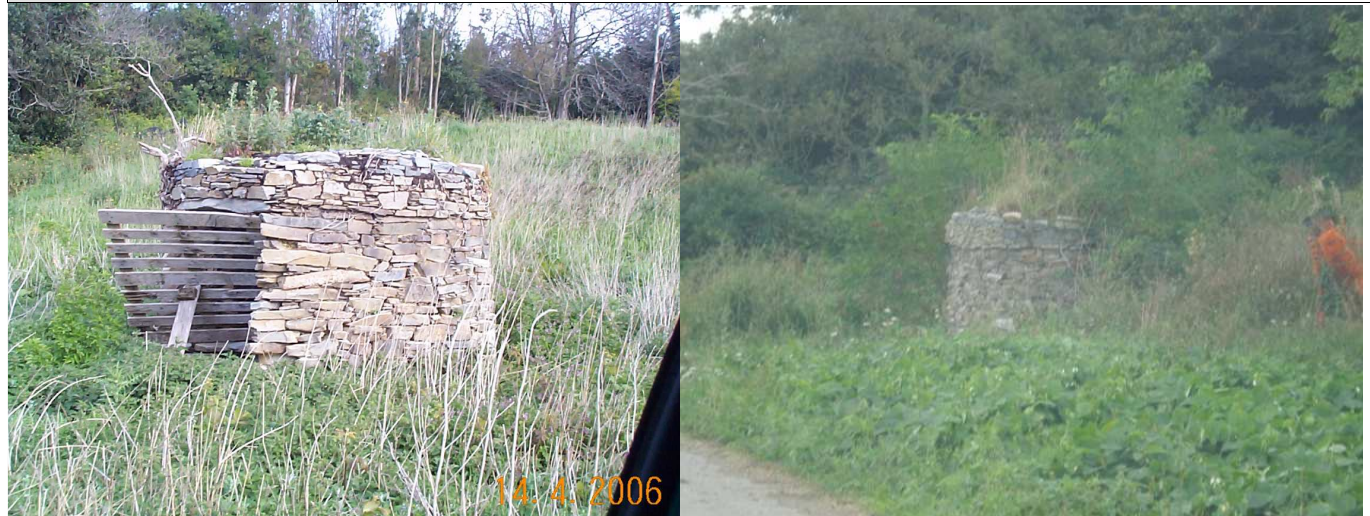
ESTILO	POPULAR	
ÉPOCA	Indeterminada, prob. PRIMER TERCIO SIGLO XX	
AUTOR	Anónimo	PROMOTOR:
CRITERIOS DE VALORACIÓN	Manifestación notable de técnicas constructivas, formas y tipos tradicionales de la comarca occidental asturiana que conservan su fisonomía tradicional y su vinculación al entorno	
DESCRIPCIÓN, NOTICIAS Y REFERENCIAS HISTÓRICAS	<p>La excavación era realizada por los poceiros (oficio tradicional que pervivió hasta los años 80) bien en la roca viva ó en terrenos sueltos, ejecutando en estos casos, además, un muro interior circular de mampostería de gran dificultad técnica.</p> <p>El brocal es siempre cerrado, bien de planta circular, cubierto con falsa bóveda, también de mampostería de pizarra (generalmente cónica ó a veces, algo achaparrada) ó bien de planta cuadrada y cubierta piramidal, también en falsa bóveda desplomada.</p> <p>Generalmente disponen de bebederos y lavaderos anexos. Algunos presentan bebederos elaborados a partir de una única pieza de pizarra vaciada. Otros ejemplos presentan lajas de pizarra de grandes dimensiones cerrando la propia boca del pozo, que se cierra con una portilla de madera y alrededor de la cuál suelen disponerse resaltes ó mesetas “pra pousar el caldeiro”.</p> <p>Se han recogido algunos ejemplos de pozos integrados en las propias edificaciones (muros de las casas, pajares, etc.)</p>

GLOBAL	BUENO		UNIDADES	CUBIERTA		PAVIMENTOS		PATOLOGÍAS	HUMEDADES			
	ACEPTABLE			ESTRUCTURA			ACABADOS			DESPLOMES		
	DEFICIENTE			FORJADOS			INSTALACIONES			ASIENTOS		
	RUINA	X		CARPINTERÍAS						OTROS		
INTERVENCIONES												
AÑADIDOS

PROTECCIÓN DEL ELEMENTO	GRADO DE INTERÉS	INTERVENCIONES	URGENCIA
INTEGRAL	Muy destacado	Consolidación	A corto plazo
OTROS ELEMENTOS	Destacado	X Restauración	X A medio plazo
ENTORNO DE PROTECCIÓN	NO	Apreciable	Rehabilitación
			A largo plazo
APROVECHAMIENTO URBANÍSTICO			
AMPLIACIÓN / SUPRESIÓN AÑADIDOS		USOS PERMITIDOS	P.O.L.A.

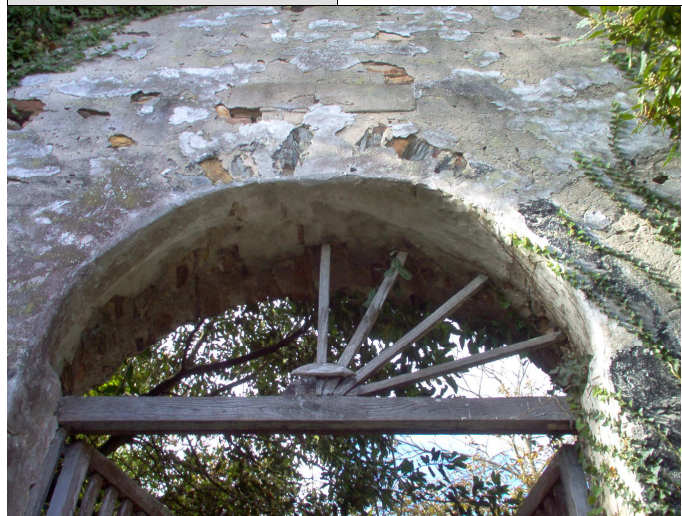
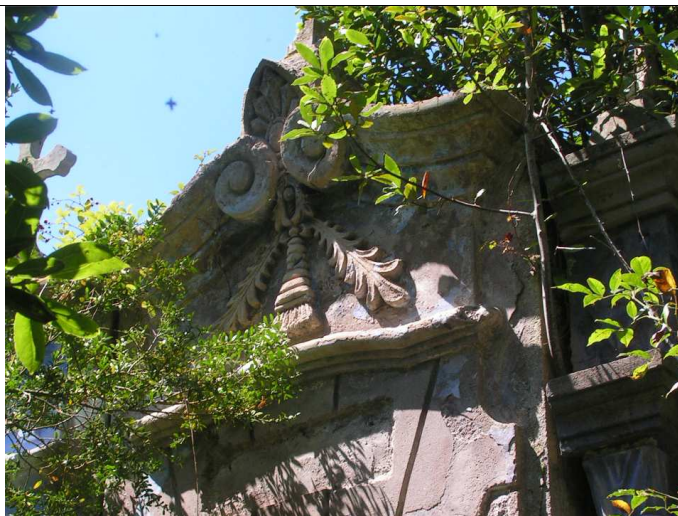
ESTILO	POPULAR		
ÉPOCA	S. XIX. 1835, aprox.		
AUTOR	Anónimo	PROMOTOR:	
CRITERIOS DE VALORACIÓN	Exponente de arquitectura funeraria.		
DESCRIPCIÓN, NOTICIAS Y REFERENCIAS HISTÓRICAS	<p>La construcción de este cementerio viene dada, al igual que en el de Salave, por la obligación de hacer un cementerio más amplio y alejado que el anterior, por entonces al lado de la iglesia. Se construye en un solar perteneciente a la fábrica de la iglesia, próximo a ésta y a la montaña ó castro. Su construcción fue contemporánea a la de Salave y se financió con los ingresos de la parroquia. La piedra fue traída de Porcia, se trajo la campana de la iglesia de 1823. Se colocó una gran cruz latina de cantería con el relieve de una Cruz de Malta, al igual que la imagen de un santo quizás San Antonio. También existían otras imágenes en la capilla, una de ellas San Antonio. En la actualidad se encuentra en ruinas.</p> <p>Es de planta más o menos cuadrada, cercado con muros de mampostería, que encierra los panteones y restos de la antigua capilla. El acceso se realiza a través de un frente con arco de medio punto en la puerta, dividida esta en dos alturas, la superior alberga el arco. Encima encontramos un vano también con arco de medio punto.</p>

GLOBAL	BUENO		UNIDADES	CUBIERTA		PAVIMENTOS		PATOLOGÍAS	HUMEDADES	
	ACEPTABLE			ESTRUCTURA		ACABADOS			DESPLOMES	
	DEFICIENTE			FORJADOS		INSTALACIONES			ASIENTOS	
	RUINA	X		CARPINTERÍAS					OTROS	
	INTERVENCIONES									
AÑADIDOS

PROTECCIÓN DEL ELEMENTO	GRADO DE INTERÉS	INTERVENCIONES	URGENCIA
INTEGRAL	Muy destacado	Consolidación	A corto plazo
OTROS ELEMENTOS	Destacado X	Restauración	A medio plazo
ENTORNO DE PROTECCIÓN	Apreciable	Rehabilitación X	A largo plazo X
APROVECHAMIENTO URBANÍSTICO	-		
AMPLIACIÓN / SUPRESIÓN AÑADIDOS	-	USOS PERMITIDOS
