PROYECTO SALAVE

Estudio de afecciones al patrimonio cultural

Julio 2021

MSARQVEO
ESTUDIO DE ARQUEOLOGÍA SL

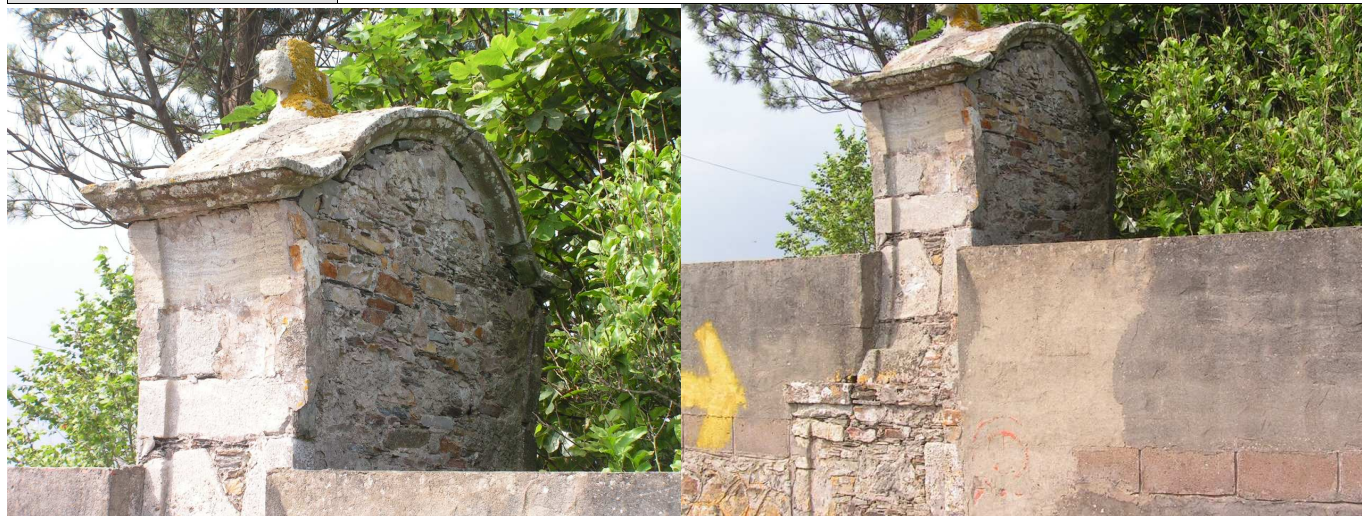
ESTILO	POPULAR		
ÉPOCA	SIGLO XX		
AUTOR	Anónimo	PROMOTOR:	
CRITERIOS DE VALORACIÓN	Crucero de piedra		
DESCRIPCIÓN, NOTICIAS Y REFERENCIAS HISTÓRICAS	<p>Crucero que estaba situado en el camino de Salave a la iglesia, probablemente de la misma fecha de la Iglesia de Salave. Era un humilladero utilizado en las fiestas de Corpus y Jueves Santo para la exposición de la Sagrada Forma.</p> <p>Al parecer, en los años 60-70 se vendió al propietario de la vivienda colindante, quién lo cercó con una valla de bloque de hormigón revestido de mortero de cemento.</p>		
BIBLIOGRAFÍA

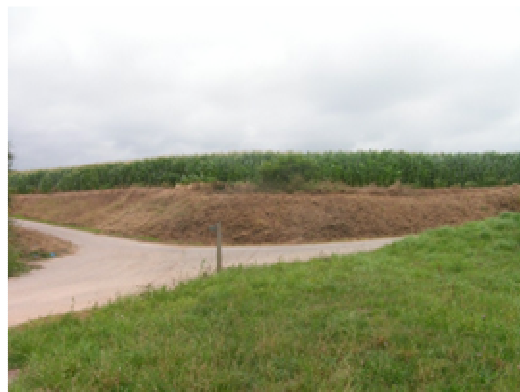
Vista general de la zona donde fueron localizados los materiales líticos.

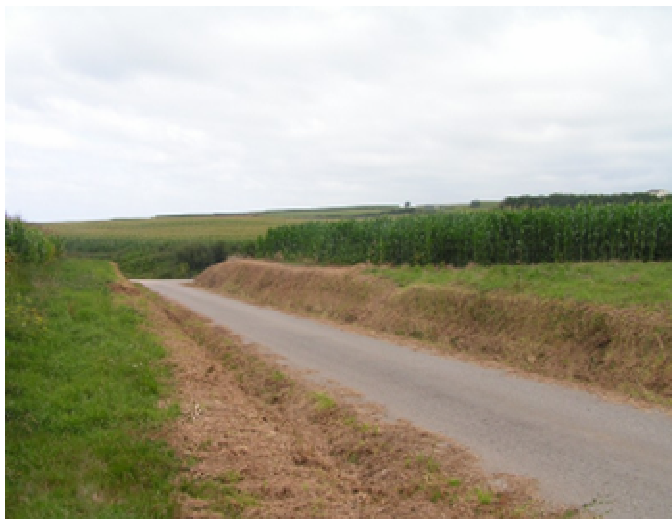
Material lítico de Silva, vista general.

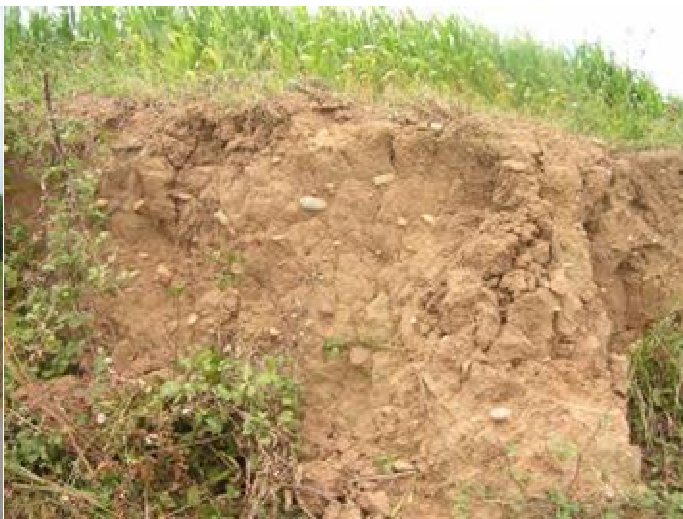
Material lítico de Silva, vista del sustrato de la zona.

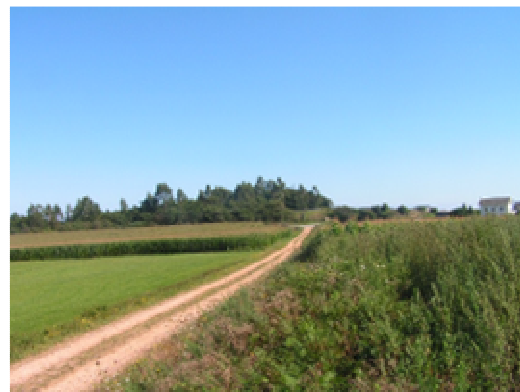
Vista general de la zona donde se ubican los túmulos, al fondo el castro del Picón.

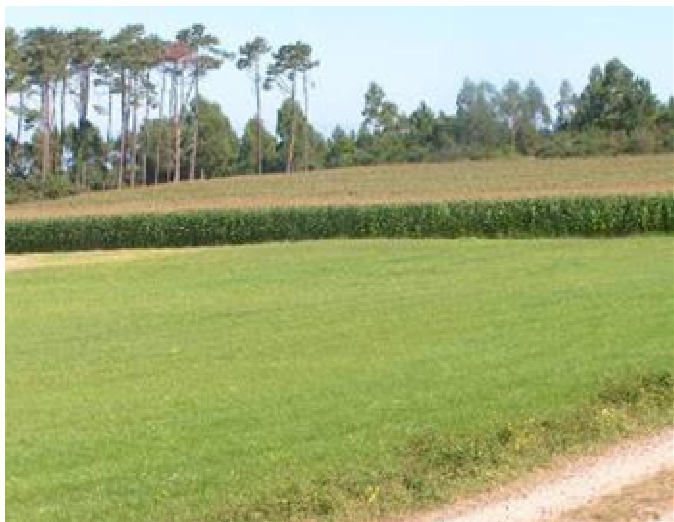
Vista general del túmulo NO.

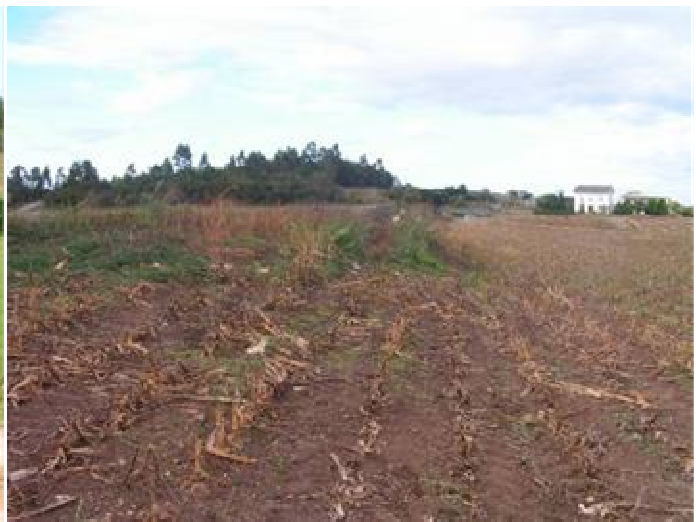
Vista parcial de la zona del túmulo SE.

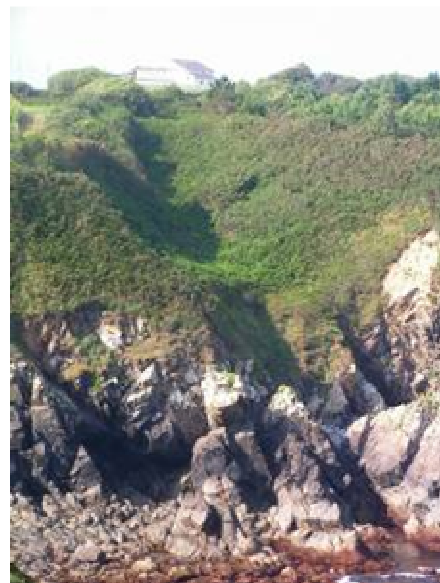
Detalle de foso-zanja minera al Este del Castro.

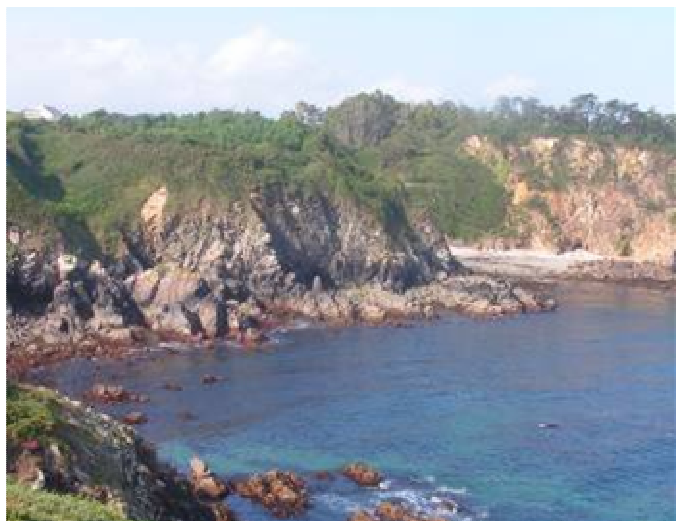
Vista general del castro desde el castro de Castello.

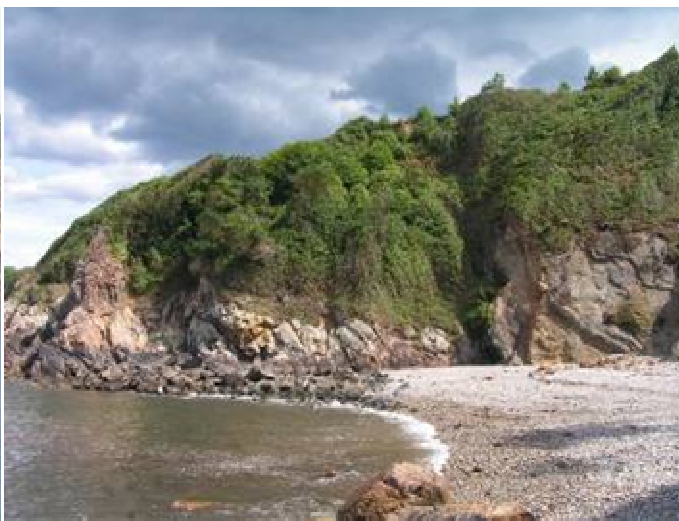
Perfil del castro desde la playa del Figo.

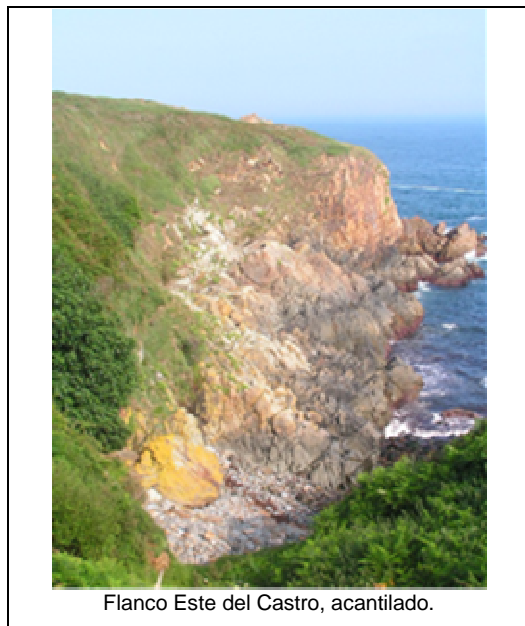
Flanco Este del Castro, acantilado.

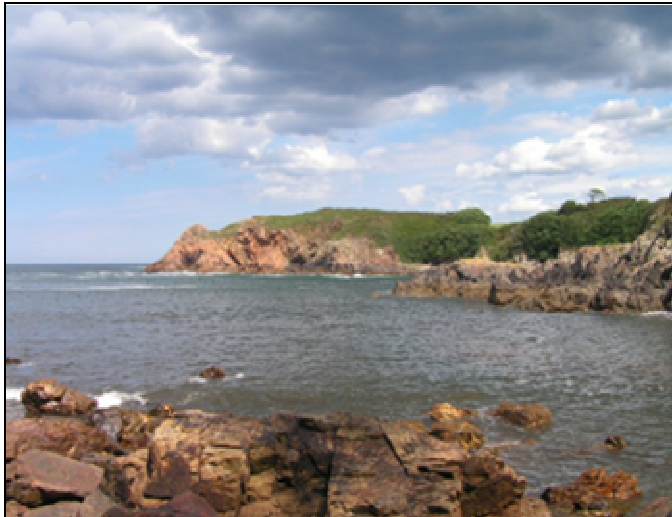
Perfil del castro desde la playa del Figo.

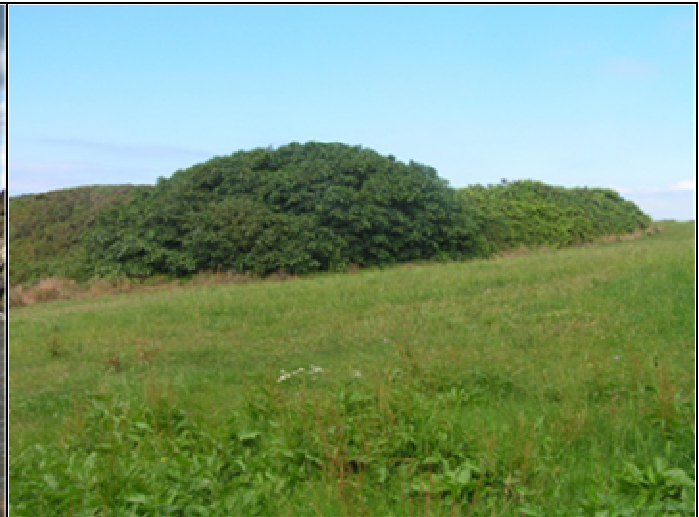
Detalle del parapeto defensivo y recinto exterior (primer plano).

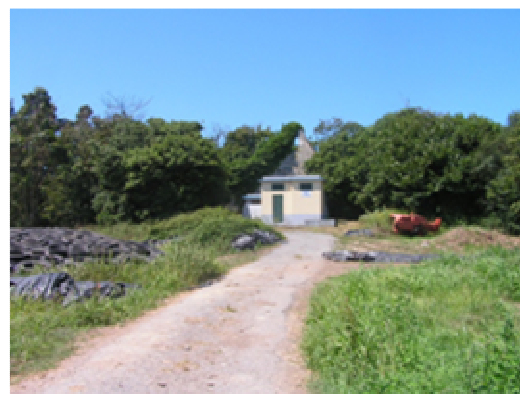
Depósito de agua y cementerio construidos sobre el castro.

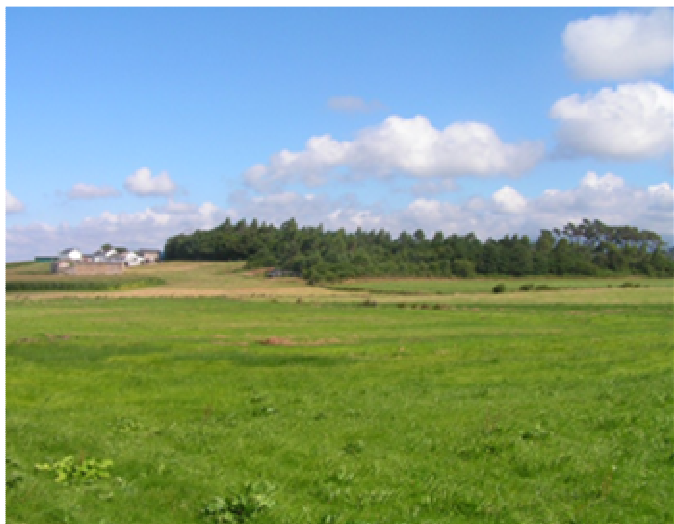
Vista general del castro desde el NO.

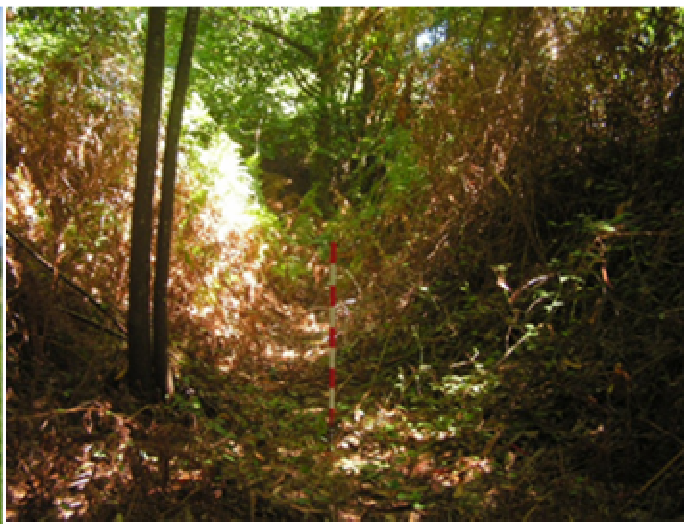
Foso interior en el flanco Sur.

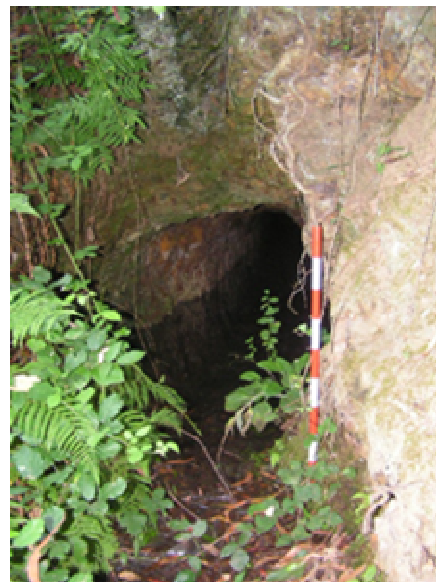
Imagen de galería anegada.

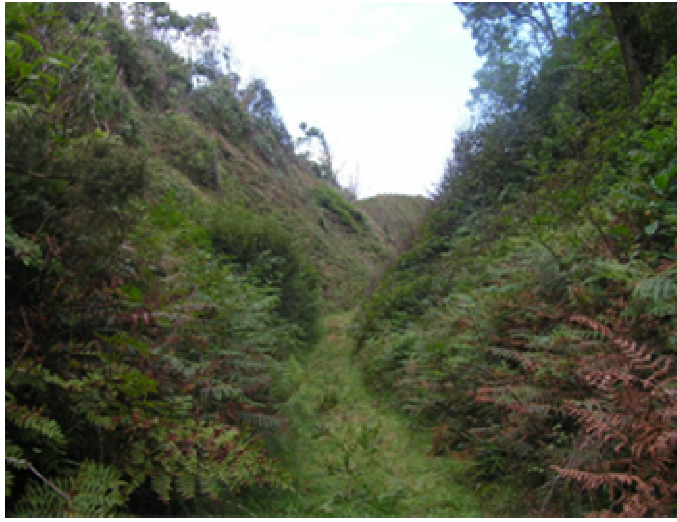
Aspecto del interior de la explotación minera.

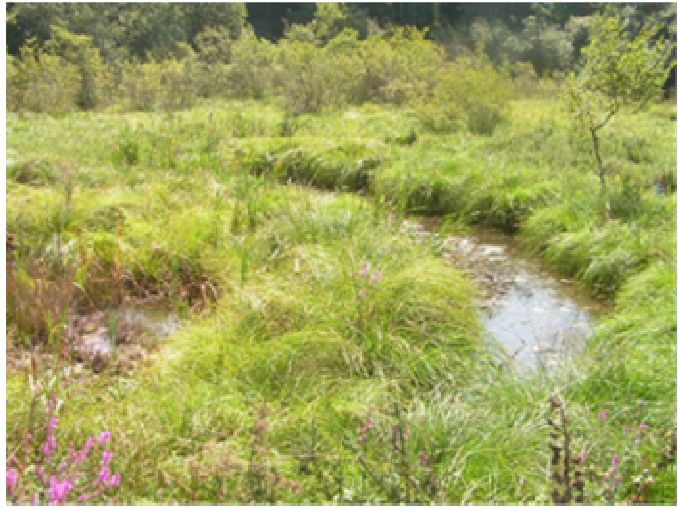
Perfil de zanja-canal vertiente al mar.

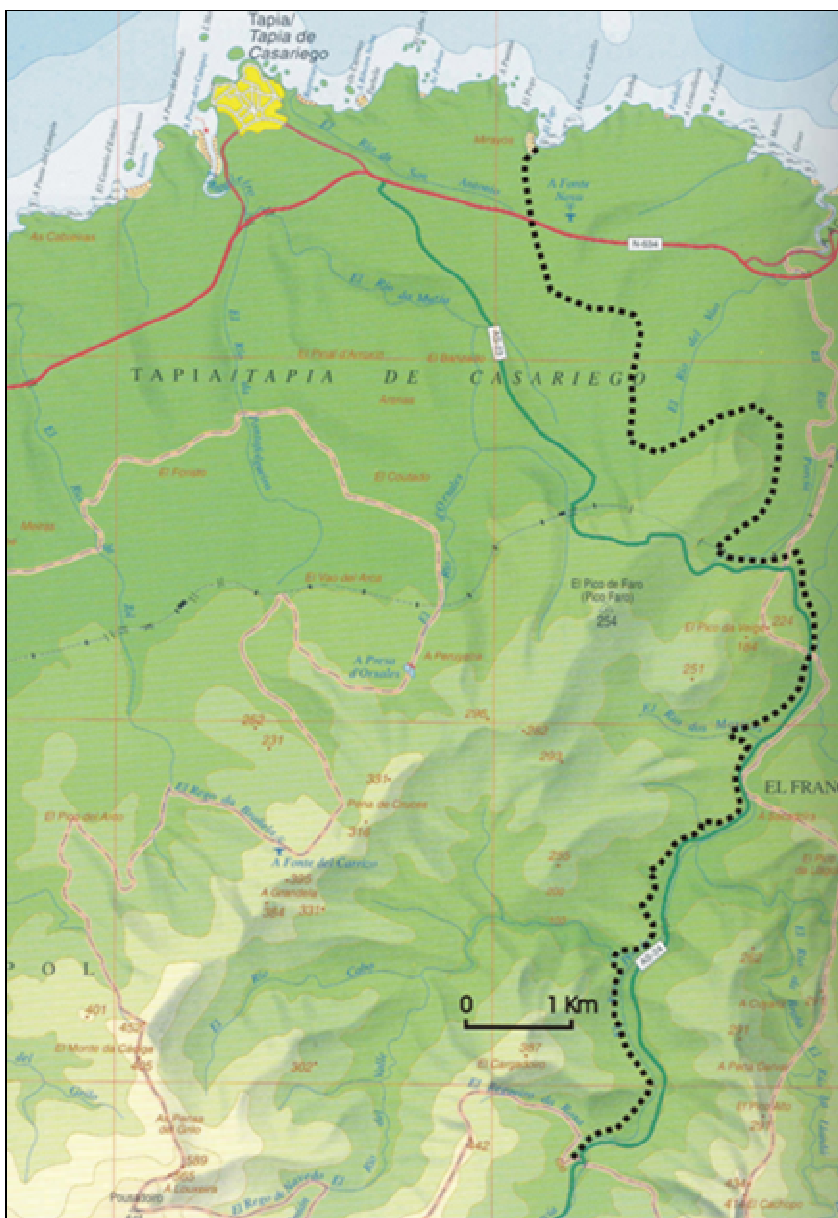
Recorrido del Canal de los Moros a su paso por el Concejo de Tapia de Casariego.
Desde Villargomil hacia el Norte prácticamente irreconocible.

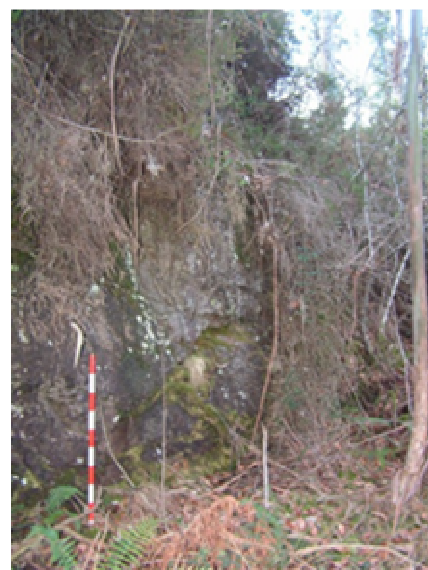
Canal minero a su paso por Pena Cortada, en las proximidades de Lantrapiñán.

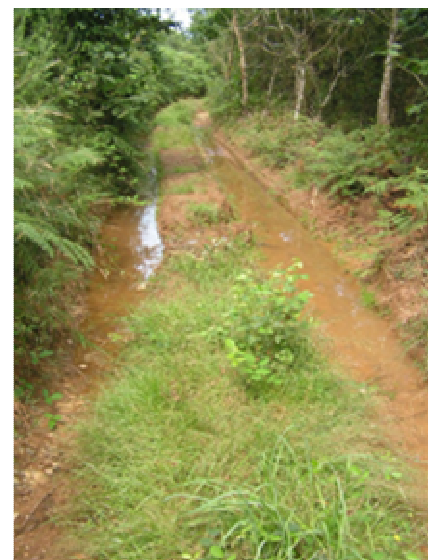
En algunos tramos, el canal ha sido aprovechado para trazar caminos (proximidades de Matafoyada).

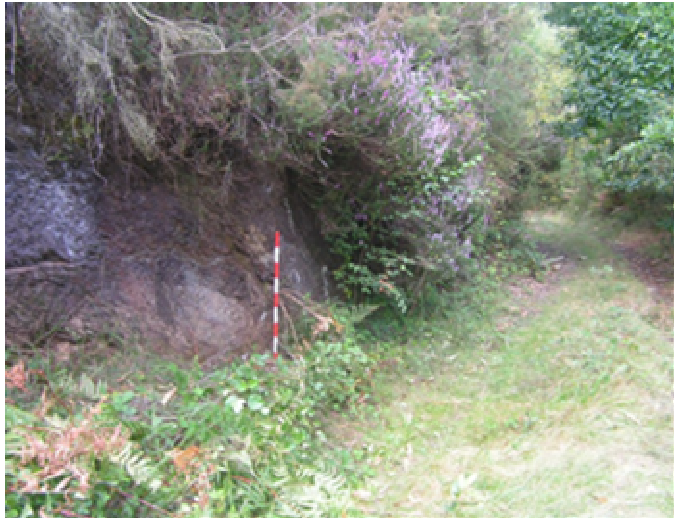
Vista parcial del canal (convertido en camino) y roca labrada, inmediaciones de Matafoyada.

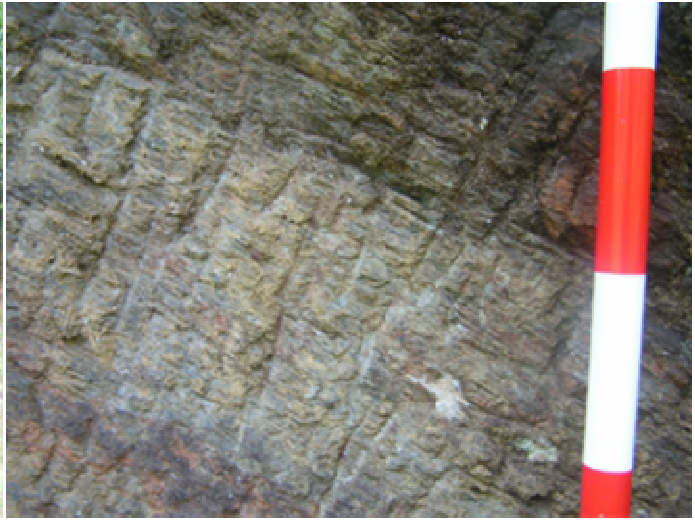
Detalle de corte realizado en la roca pizarra.

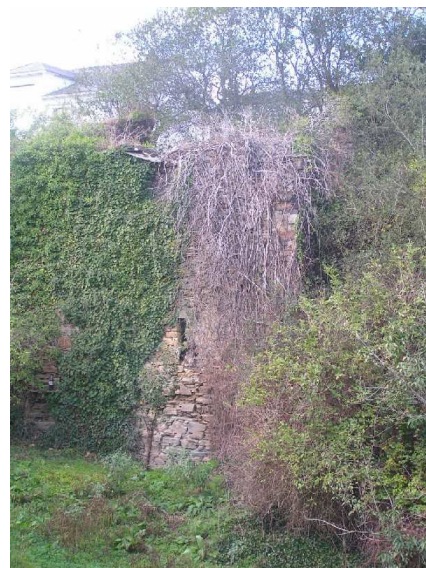
Ruinas de una antigua venta situada al margen del Camino, al cruzar el puente de Porcía.

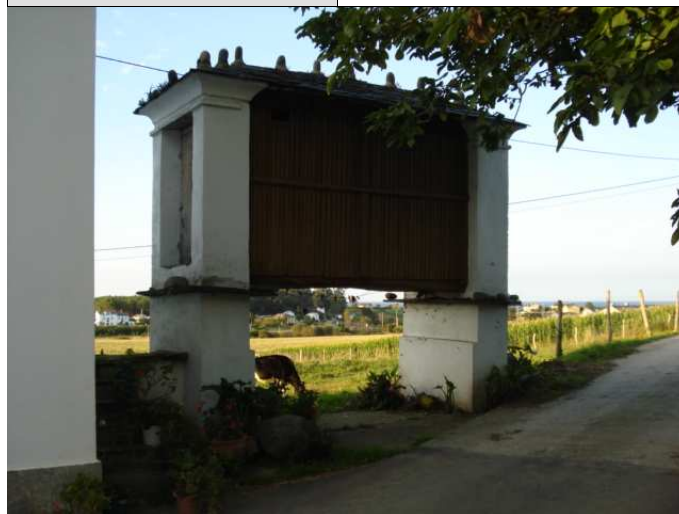
ESTILO	POPULAR		
ÉPOCA	Indeterminada, 1º tercio SIGLO XX, aprox.		
AUTOR	Anónimo	PROMOTOR:	
CRITERIOS DE VALORACIÓN	Manifestación notable de técnicas constructivas, formas y tipos tradicionales de la comarca occidental asturiana que conservan su fisonomía tradicional y su vinculación al entorno		
DESCRIPCIÓN, NOTICIAS Y REFERENCIAS HISTÓRICAS	<p>Cabazo tipo MONDONEDO, ó cabazo “probe”.</p> <p>Dos pilares ó cepas de mampostería sustentan la caja del cabazo que es de forma rectangular. Unas lajas de pizarra denominadas tornarratos separan las cepas del cuerpo del cabazo impidiendo la entrada de roedores. Dos ó tres trabes ó vigas largas se asientan sobre las cepas formando los lados mayores denominados costales; los lados menores se denominan penales. En algún raro ejemplo, de grandes dimensiones, aparecen tres cepas.</p> <p>Para conseguir una perfecta aireación, el cerramiento de los costales está formada por listones de madera, doelas, dispuestos verticalmente; únicamente un listón dispuesto en el centro horizontalmente, faixa, los divide por la mitad.</p> <p>En el penal que se enfrenta a la puerta se practican huecos en forma de troneras al tresbolillo ó una ventana. La techumbre a cuatro aguas se construye con lajas de pizarra. Los ejemplos más elaborados cuentan con un alero de media caña. Las cepas pueden ser de mampostería vista ó estar revestidas con mortero de cal.</p> <p>Algunos presentan decoración pintada, de escaso valor.</p>

ESTADO DE CONSERVACION										E Bueno, R Regular, M Mala	
GLOBAL	BUENO		UNIDADES	CUBIERTA	R	PAVIMENTOS	-	PATOLOGÍAS	HUMEDADES		
	ACEPTABLE	X		ESTRUCTURA	R	ACABADOS	R		DESPLONES		
	DEFICIENTE			FORJADOS	-	INSTALACIONES	-		ASIENTOS		
	RUINA			CARPINTERÍAS	R				OTROS	Desconchados	
INTERVENCIONES											
AÑADIDOS		Cobertizo entre las cepas.

PROTECCIÓN DEL ELEMENTO		GRADO DE INTERÉS		INTERVENCIONES		URGENCIA	
INTEGRAL		Muy destacado		Consolidación		A corto plazo	
OTROS ELEMENTOS		Destacado	X	Restauración	X	A medio plazo	X
ENTORNO DE PROTECCIÓN	NO	Apreciable		Rehabilitación		A largo plazo	
APROVECHAMIENTO URBANÍSTICO		Sin aprovechamiento					
AMPLIACIÓN / SUPRESIÓN AÑADIDOS					USOS PERMITIDOS	Agropecuarios

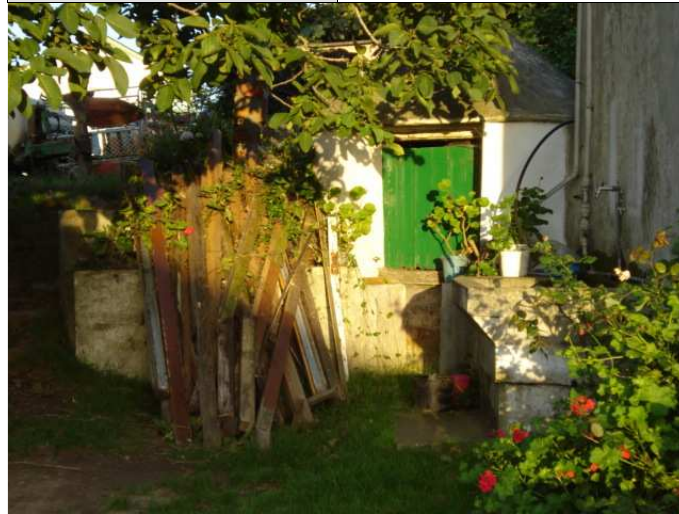
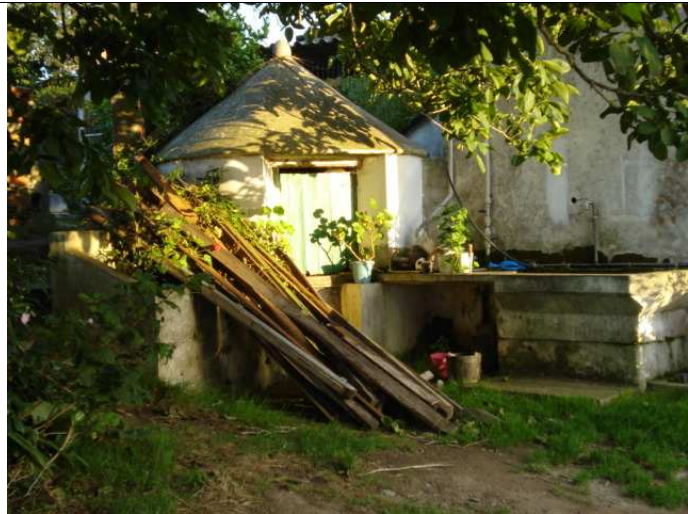
ESTILO	POPULAR		
ÉPOCA	Indeterminada, prob. PRIMER TERCIO SIGLO XX		
AUTOR	Anónimo	PROMOTOR:	
CRITERIOS DE VALORACIÓN	Manifestación notable de técnicas constructivas, formas y tipos tradicionales de la comarca occidental asturiana que conservan su fisonomía tradicional y su vinculación al entorno		
DESCRIPCIÓN, NOTICIAS Y REFERENCIAS HISTÓRICAS	<p>La excavación era realizada por los poceiros (oficio tradicional que pervivió hasta los años 80) bien en la roca viva ó en terrenos sueltos, ejecutando en estos casos, además, un muro interior circular de mampostería de gran dificultad técnica.</p> <p>El brocal es siempre cerrado, bien de planta circular, cubierto con falsa bóveda, también de mampostería de pizarra (generalmente cónica ó a veces, algo achaparrada) ó bien de planta cuadrada y cubierta piramidal, también en falsa bóveda desplomada.</p> <p>Generalmente disponen de bebederos y lavaderos anexos. Algunos presentan bebederos elaborados a partir de una única pieza de pizarra vaciada. Otros ejemplos presentan lajas de pizarra de grandes dimensiones cerrando la propia boca del pozo, que se cierra con una portilla de madera y alrededor de la cuál suelen disponerse resaltes ó mesetas “pra pousar el caldeiro”.</p> <p>Se han recogido algunos ejemplos de pozos integrados en las propias edificaciones (muros de las casas, pajares, etc.)</p>

GLOBAL	BUENO		UNIDADES	CUBIERTA	R	PAVIMENTOS		PATOLOGÍAS	HUMEDADES	
	ACEPTABLE			ESTRUCTURA	R	ACABADOS	R		DESPLOMES	
	DEFICIENTE	X		FORJADOS		INSTALACIONES			ASIENTOS	
	RUINA			CARPINTERÍAS	R				OTROS	Desconchados
INTERVENCIONES										
AÑADIDOS

PROTECCIÓN DEL ELEMENTO	GRADO DE INTERÉS	INTERVENCIONES	URGENCIA
INTEGRAL	Muy destacado	Consolidación	A corto plazo
OTROS ELEMENTOS	Destacado	Restauración	A medio plazo X
ENTORNO DE PROTECCIÓN	NO	Apreciable X	Rehabilitación X A largo plazo
APROVECHAMIENTO URBANÍSTICO	Sin aprovechamiento		
AMPLIACIÓN / SUPRESIÓN AÑADIDOS			USOS PERMITIDOS Núcleo Rural, según P.G.O.

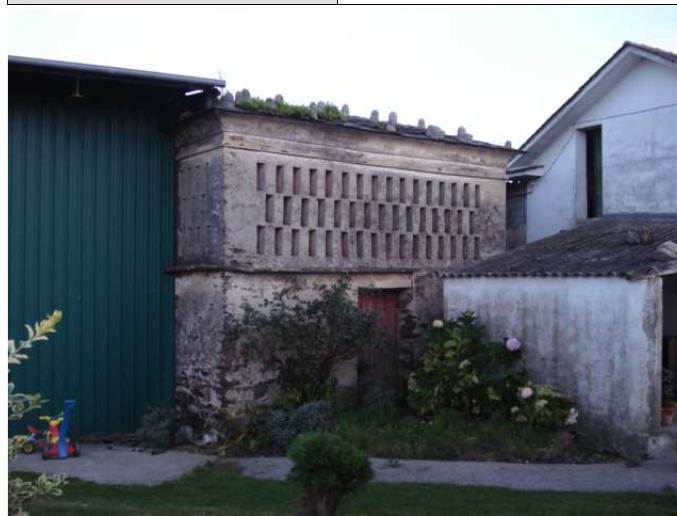
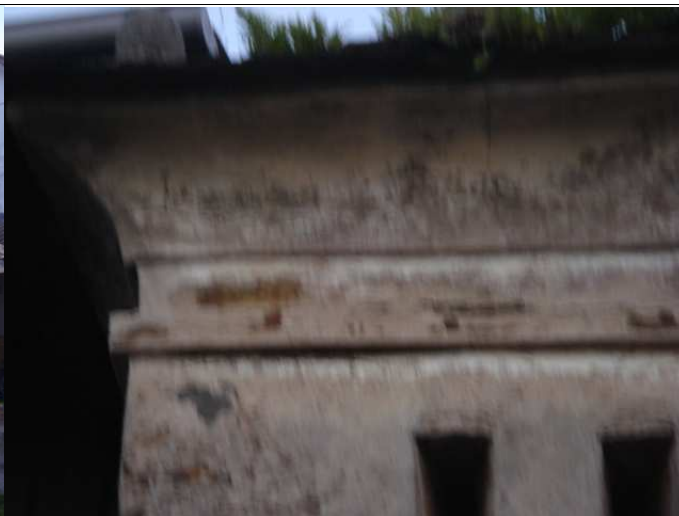
ESTILO	POPULAR	
ÉPOCA	Indeterminado; prob. ÚLTIMO TERCIO SIGLO XIX	
AUTOR	Anónimo	PROMOTOR:
CRITERIOS DE VALORACIÓN	Manifestación notable de técnicas constructivas, formas y tipos tradicionales de la comarca occidental asturiana que conservan su fisonomía tradicional y su vinculación al entorno	
DESCRIPCIÓN, NOTICIAS Y REFERENCIAS HISTÓRICAS	<p>Cabazo tipo RIBADEO. Son los ejemplos más antiguos y suntuosos, en los que la cámara, también de planta rectangular, está perforada en todas sus caras por troneras abocinadas (de forma que no pueden entrar los pájaros ni salirse las mazorcas de maíz), y en los que el espacio entre “os pes” se dedicaba a bodega ó almacén de aperos. En consecuencia, el tornaratos debía de ser corrido, porque todo el perímetro de la cámara era accesible a los roedores. Todo el conjunto, cámaras baja y alta, se ejecuta con mampostería de pizarra, al aire ó revestida, y se cubrgia mediante bovedas de cañón de mampostería. Se han recogido algunos ejemplos de cuatro niveles funcionales (Cabazo de El Cabiýón). La cubierta remata en cornisa de hiladas desplomadas que, otras veces, da lugar a un alero de media caña bajo el que solían disponerse un palomar con varias bocas de entrada.</p> <p>El acceso se producía, en la mayoría de los casos, desde escaleras adosadas a las cepas, que en muchos ejemplos se han perdido. En las casas más fuertes, al cabazo se accedía desde la propia vivienda (Casa de Novales, por ejemplo).</p> <p>Muchos cabazos presentan una inscripción con la fecha de ejecución, por lo que pueden datarse de forma fidedigna y permiten fechar también los de factura similar.</p>

ESTADO DE CONSERVACION										
GLOBAL	BUENO		UNIDADES	CUBIERTA	R	PAVIMENTOS	-	PATOLOGÍAS	HUMEDADES	
	ACEPTABLE			ESTRUCTURA	R	ACABADOS	M		DESPLONES	
	DEFICIENTE	X		FORJADOS	B	INSTALACIONES	-		ASIENTOS	
	RUINA			CARPINTERÍAS	M				OTROS	X
INTERVENCIONES										
AÑADIDOS

PROTECCIÓN DEL ELEMENTO		GRADO DE INTERÉS		INTERVENCIONES		URGENCIA	
INTEGRAL		Muy destacado	X	Consolidación		A corto plazo	
OTROS ELEMENTOS	VALLADO	Destacado		Restauración	X	A medio plazo	X
ENTORNO DE PROTECCIÓN	NO	Apreciable		Rehabilitación		A largo plazo	
APROVECHAMIENTO URBANÍSTICO		Sin aprovechamiento					
AMPLIACIÓN / SUPRESIÓN AÑADIDOS		Sin posibilidad de ampliación.		USOS PERMITIDOS		Núcleo Rural, según P.G.O.

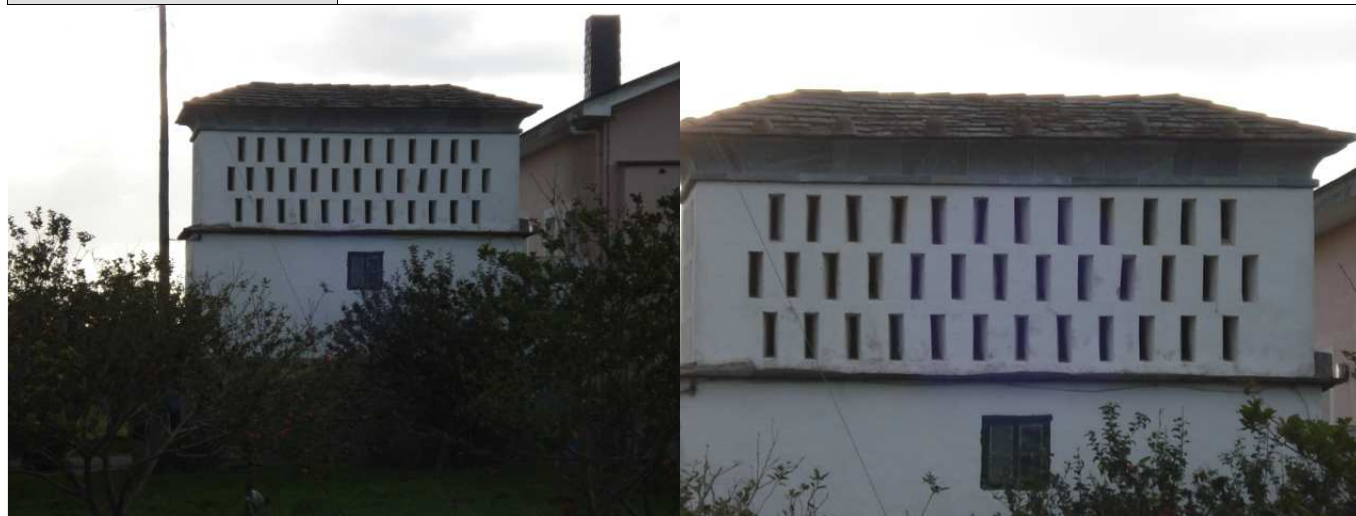
ESTILO	POPULAR		
ÉPOCA	Indeterminado; prob. ÚLTIMO TERCIO SIGLO XIX		
AUTOR	Anónimo	PROMOTOR:	
CRITERIOS DE VALORACIÓN	Manifestación notable de técnicas constructivas, formas y tipos tradicionales de la comarca occidental asturiana que conservan su fisonomía tradicional y su vinculación al entorno		
DESCRIPCIÓN, NOTICIAS Y REFERENCIAS HISTÓRICAS	<p>Cabazo tipo RIBADEO. Son los ejemplos más antiguos y suntuosos, en los que la cámara, también de planta rectangular, está perforada en todas sus caras por troneras abocinadas (de forma que no pueden entrar los pájaros ni salirse las mazorcas de maíz), y en los que el espacio entre "os pes" se dedicaba a bodega ó almacén de aperos. En consecuencia, el tornaratos debía de ser corrido, porque todo el perímetro de la cámara era accesible a los roedores. Todo el conjunto, cámaras baja y alta, se ejecuta con mampostería de pizarra, al aire ó revestida, y se cubrçia mediante bovedas de cañón de mampostería. Se han recogido algunos ejemplos de cuatro niveles funcionales (Cabazo de El Cabiñón). La cubierta remata en cornisa de hiladas desplomadas que, otras veces, da lugar a un alero de media caña bajo el que solían disponerse un palomar con varias bocas de entrada.</p> <p>El acceso se producía, en la mayoría de los casos, desde escaleras adosadas a las cepas, que en muchos ejemplos se han perdido. En las casas más fuertes, al cabazo se accedía desde la propia vivienda (Casa de Novales, por ejemplo).</p> <p>Muchos cabazos presentan una inscripción con la fecha de ejecución, por lo que pueden datarse de forma fidedigna y permiten fechar también los de factura similar.</p>

ESTADO DE CONSERVACION										
GLOBAL	BUENO		UNIDADES	CUBIERTA	R	PAVIMENTOS	-	PATOLOGÍAS	HUMEDADES	
	ACEPTABLE			ESTRUCTURA	R	ACABADOS	M		DESPLOMES	
	DEFICIENTE	X		FORJADOS	B	INSTALACIONES	-		ASIENTOS	
	RUINA			CARPINTERÍAS	M				OTROS	X
INTERVENCIONES										
AÑADIDOS

PROTECCIÓN DEL ELEMENTO	GRADO DE INTERÉS	INTERVENCIONES	URGENCIA
INTEGRAL	Muy destacado	Consolidación	A corto plazo
OTROS ELEMENTOS	VALLADO	Destacado	X Restauración
ENTORNO DE PROTECCIÓN	NO	Apreciable	X A medio plazo
APROVECHAMIENTO URBANÍSTICO	Sin aprovechamiento	Rehabilitación	A largo plazo
AMPLIACIÓN / SUPRESIÓN AÑADIDOS	Sin posibilidad de ampliación.	USOS PERMITIDOS	Núcleo Rural, según P.G.O.

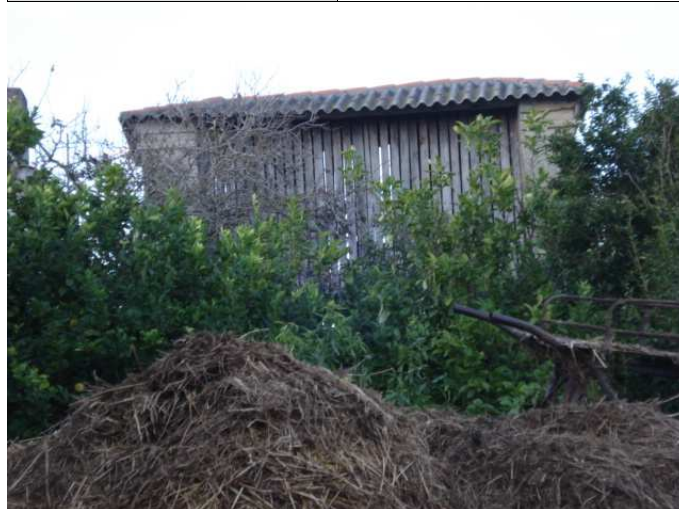
ESTILO	POPULAR		
ÉPOCA	Indeterminada, probablemente SIGLO XX		
AUTOR	Anónimo	PROMOTOR:	
CRITERIOS DE VALORACIÓN	Manifestación notable de técnicas constructivas, formas y tipos tradicionales de la comarca occidental asturiana que conservan su fisonomía tradicional y su vinculación al entorno		
DESCRIPCIÓN, NOTICIAS Y REFERENCIAS HISTÓRICAS	<p>Cabazo tipo MONDONEDO.</p> <p>Dos pilares ó cepas de mampostería sustentan la caja del cabazo que es de forma rectangular. Unas lajas de pizarra denominadas tornarratos separan las cepas del cuerpo del cabazo impidiendo la entrada de roedores. Dos ó tres trabes ó vigas largas se asientan sobre las cepas formando los lados mayores denominados costales; los lados menores se denominan penales. En algún raro ejemplo, de grandes dimensiones, aparecen tres cepas.</p> <p>Para conseguir una perfecta aireación, el cerramiento de los costales está formada por listones de madera, doelas, dispuestos verticalmente; únicamente un listón dispuesto en el centro horizontalmente, faixa, los divide por la mitad.</p> <p>En el penal que se enfrenta a la puerta se practican huecos en forma de troneras al tresbolillo ó una ventana. La techumbre a cuatro aguas se construye con lajas de pizarra. Los ejemplos más elaborados cuentan con un alero de media caña. Las cepas pueden ser de mampostería vista ó estar revestidas con mortero de cal.</p> <p>Algunos presentan decoración pintada, de escaso valor.</p>

GLOBAL	BUENO		UNIDADES	CUBIERTA	M	PAVIMENTOS	-	PATOLOGÍAS	HUMEDADES	
	ACEPTABLE			ESTRUCTURA	R	ACABADOS	R		DESPLONES	
	DEFICIENTE	X		FORJADOS	-	INSTALACIONES	-		ASIENTOS	
	RUINA			CARPINTERÍAS	R				OTROS	Desconchados
	INTERVENCIONES			Cubierta de fibrocemento.						
AÑADIDOS		Cobertizo entre las cepas.

PROTECCIÓN DEL ELEMENTO		GRADO DE INTERÉS		INTERVENCIONES		URGENCIA	
INTEGRAL		Muy destacado		Consolidación		A corto plazo	
OTROS ELEMENTOS		Destacado	X	Restauración	X	A medio plazo	X
ENTORNO DE PROTECCIÓN	NO	Apreciable		Rehabilitación		A largo plazo	
APROVECHAMIENTO URBANÍSTICO		Sin aprovechamiento					
AMPLIACIÓN / SUPRESIÓN AÑADIDOS		Cobertizo entre las cepas		USOS PERMITIDOS		Agropecuarios

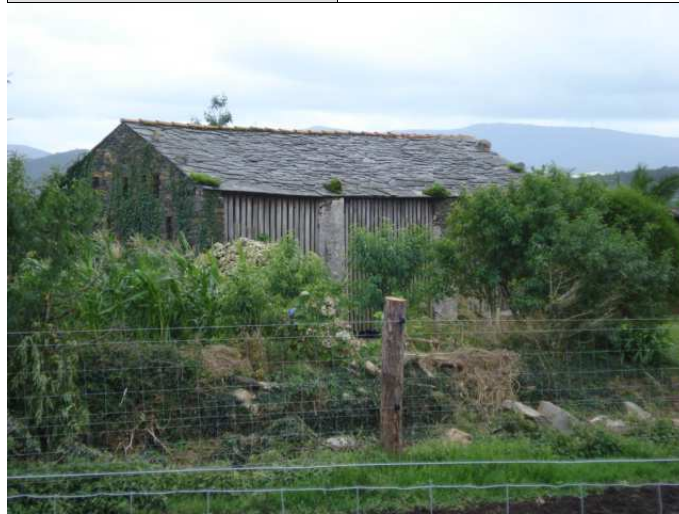
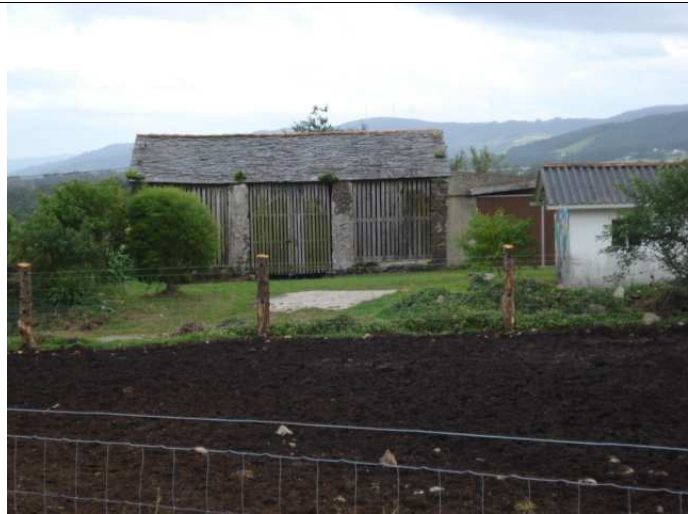
TIPOLOGÍA

ESTILO	POPULAR	
ÉPOCA	SIGLO XX	
AUTOR	Anónimo	PROMOTOR:
CRITERIOS DE VALORACIÓN	Manifestación notable de técnicas constructivas, formas y tipos tradicionales de la comarca occidental asturiana que conservan su fisonomía tradicional y su vinculación al entorno	
DESCRIPCIÓN, NOTICIAS Y REFERENCIAS HISTÓRICAS	<p>Ejemplo de pajar de MACHONES.</p> <p>De planta rectangular y cubierta a dos aguas, con luces transversales en torno a los 6-8 metros, resueltas mediante cerchas sencillas de pares y tirante de madera, casi siempre sin péndola.</p> <p>Una, ó más raramente las dos fachadas largas, se aligeran mediante dós ó tres machones ó pilares cuadrados (ó muy raramente, circulares) de mampostería de pizarra sobre los que apoyan las cerchas de la cubierta dejando libres grandes recuadros, que se cierran con entablados de listones de madera. Los testeros a veces son ciegos y otras también tienen troneras.</p> <p>Los muros son de mampostería de pizarra y cuarcita. Habitualmente están revestidos on un mortero de cal que, por su poco espesor, no llega a cubrir las irregularidades de la fábrica y deja al descubierto algunos mampuestos, confiriéndoles a los paramentos un aspecto de hormigón ciclópeo.</p> <p>En otros casos la mampostería queda vista ó, más raramente, encalada.</p> <p>El portón de acceso, amplio para la entrada dos bois, ó, más modernamente, del tractor, se resuelven mediante puertas abatibles de listones.</p>

GLOBAL	BUENO		UNIDADES	CUBIERTA	R	PAVIMENTOS	-	PATOLOGÍAS	HUMEDADES		X
	ACEPTABLE			ESTRUCTURA	R	ACABADOS	M		DESPLOMES		X
	DEFICIENTE	X		FORJADOS	-	INSTALACIONES	-		ASIENTOS		
	RUINA			CARPINTERÍAS	M				OTROS	Desconchados	
INTERVENCIONES											
AÑADIDOS

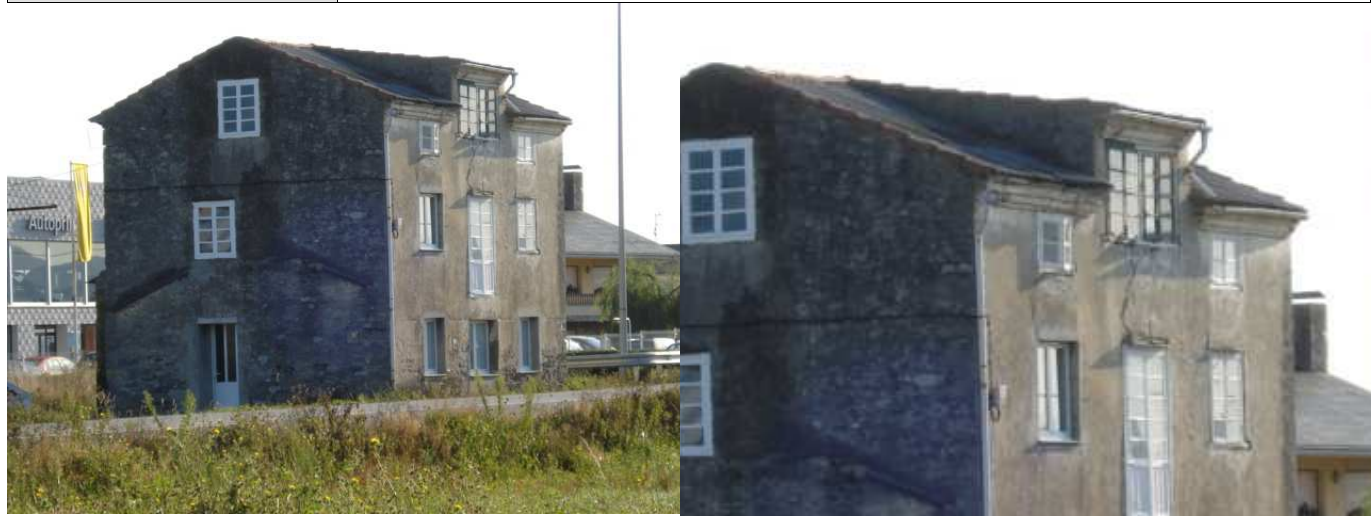
TIPOLOGÍA

ESTILO	POPULAR
ÉPOCA	SIGLO XX
AUTOR	PROMOTOR:
CRITERIOS DE VALORACIÓN	Manifestación de técnicas constructivas, formas y tipos tradicionales de la comarca occidental asturiana, que conservan su fisonomía tradicional y su vinculación al entorno
DESCRIPCIÓN, NOTICIAS Y REFERENCIAS HISTÓRICAS	Casía a dos aguas de gran sencillez constructiva y compositiva, con disposición en planta típica de tres crujías con escalera central que desembarca en planta primera en la “sala”, ó pieza noble de la casa. Destaca el buhardillón con frontón y cornisa moldurada y la coloración de las carpinterías.
BIBLIOGRAFÍA	<ul style="list-style-type: none"> Arquitectura Popular en Galicia. Pedro de Llano. C.O.A.G., Vigo, 1981-1983. El hórreo y la arquitectura popular en Asturias. Rivas Andina, José Á. Ed. Picu Urriellu, 2004. La casa tradicional asturiana. Gran Atlas del Principado de Asturias. Ed. Nobel. 1996. Las construcciones populares. Graña, Armando y López, Juaco. Enciclopedia temática de Asturias. Tomo nº 8. Ed. Silverio Cañada. 1981

ESTADO DE CONSERVACIÓN										
GLOBAL	BUENO		UNIDADES	CUBIERTA	R	PAVIMENTOS	-	PATOLOGÍAS	HUMEDADES	
	ACEPTABLE	X		ESTRUCTURA	-	ACABADOS	M		DESPLOMES	
	DEFICIENTE			FORJADOS	-	INSTALACIONES	-		ASIENTOS	
	RUINA			CARPINTERÍAS	R				OTROS	
INTERVENCIONES										
AÑADIDOS		Cerca de bloque de hormigón.

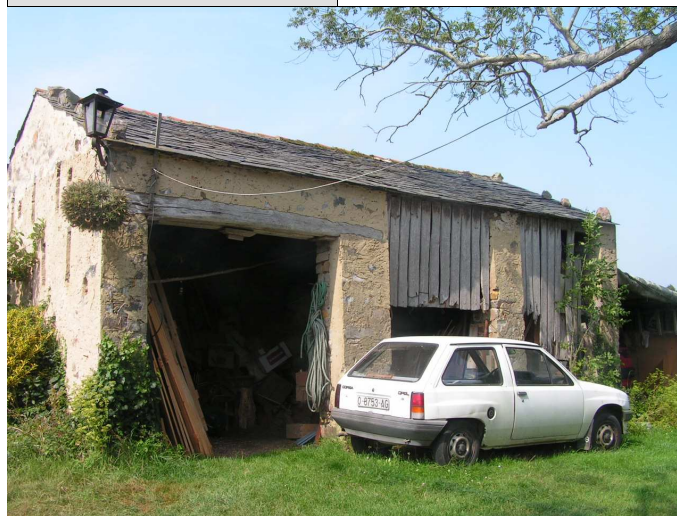
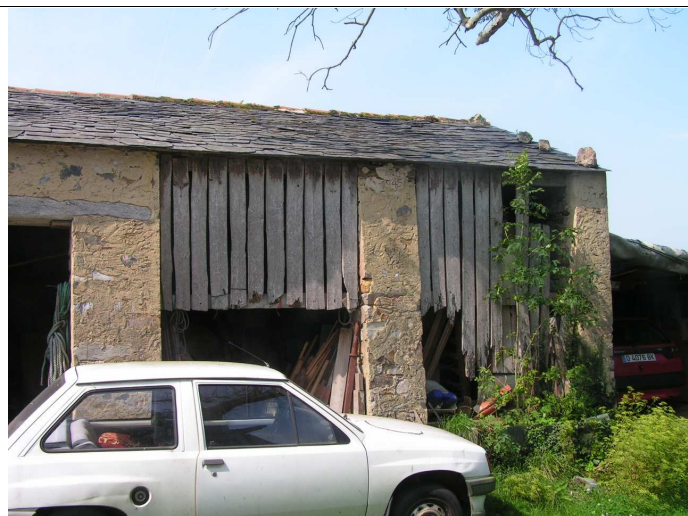
TIPOLOGÍA

ESTILO	POPULAR		
ÉPOCA	Indeterminada, prob. PRIMER TERCIO SIGLO XX		
AUTOR	Anónimo	PROMOTOR:	
CRITERIOS DE VALORACIÓN	Manifestación notable de técnicas constructivas, formas y tipos tradicionales de la comarca occidental asturiana que conservan su fisonomía tradicional y su vinculación al entorno		
DESCRIPCIÓN, NOTICIAS Y REFERENCIAS HISTÓRICAS	<p>Ejemplo de pajar de MACHONES.</p> <p>De planta rectangular y cubierta a dos aguas, con luces transversales en torno a los 6-8 metros, resueltas mediante cerchas sencillas de pares y tirante de madera, casi siempre sin péndola.</p> <p>Una, ó más raramente las dos fachadas largas, se aligeran mediante dós ó tres machones ó pilares cuadrados (ó muy raramente, circulares) de mampostería de pizarra sobre los que apoyan las cerchas de la cubierta dejando libres grandes recuadros, que se cierran con entablados de listones de madera. Los testeros a veces son ciegos y otras también tienen troneras.</p> <p>Los muros son de mampostería de pizarra y cuarcita. Habitualmente están revestidos on un mortero de cal que, por su poco espesor, no llega a cubrir las irregularidades de la fábrica y deja al descubierto algunos mampuestos, confiriéndoles a los paramentos un aspecto de hormigón ciclópeo.</p> <p>En otros casos la mampostería queda vista ó, más raramente, encalada.</p> <p>El portón de acceso, amplio para la entrada dos bois, ó, más modernamente, del tractor, se resuelven mediante puertas abatibles de listones.</p>

GLOBAL	BUENO		UNIDADES	CUBIERTA	R	PAVIMENTOS		PATOLOGÍAS	HUMEDADES		
	ACEPTABLE			ESTRUCTURA	R	ACABADOS	R		DESPLOMES		
	DEFICIENTE	X		FORJADOS		INSTALACIONES			ASIENTOS		
	RUINA			CARPINTERÍAS	R				OTROS		
INTERVENCIONES											
AÑADIDOS

PROTECCIÓN DEL ELEMENTO	GRADO DE INTERÉS	INTERVENCIONES	URGENCIA
INTEGRAL	Muy destacado	Consolidación	A corto plazo
OTROS ELEMENTOS	Destacado X	Restauración	X A medio plazo
ENTORNO DE PROTECCIÓN	NO	Rehabilitación	A largo plazo
APROVECHAMIENTO URBANÍSTICO	P.G.O.		
AMPLIACIÓN / SUPRESIÓN AÑADIDOS		USOS PERMITIDOS

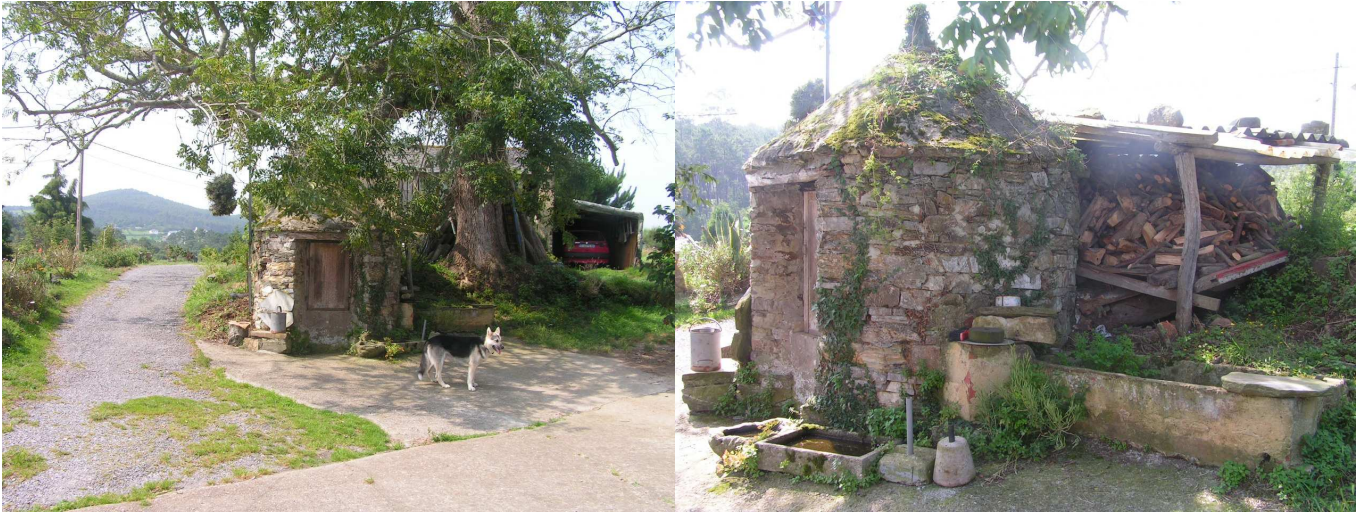
TIPOLOGÍA

ESTILO	POPULAR		
ÉPOCA	Indeterminada, prob. PRIMER TERCIO SIGLO XX		
AUTOR	Anónimo	PROMOTOR:	
CRITERIOS DE VALORACIÓN	Manifestación notable de técnicas constructivas, formas y tipos tradicionales de la comarca occidental asturiana que conservan su fisonomía tradicional y su vinculación al entorno		
DESCRIPCIÓN, NOTICIAS Y REFERENCIAS HISTÓRICAS	La excavación era realizada por los poceiros (oficio tradicional que pervivió hasta los años 80) bien en la roca viva ó en terrenos sueltos, ejecutando en estos casos, además, un muro interior circular de mampostería de gran dificultad técnica. El brocal es siempre cerrado, bien de planta circular, cubierto con falsa bóveda, también de mampostería de pizarra (generalmente cónica ó a veces, algo achaparrada) ó bien de planta cuadrada y cubierta piramidal, también en falsa bóveda desplomada. Generalmente disponen de bebederos y lavaderos anexos. Algunos presentan bebederos elaborados a partir de una única pieza de pizarra vaciada. Otros ejemplos presentan lajas de pizarra de grandes dimensiones cerrando la propia boca del pozo, que se cierra con una portilla de madera y alrededor de la cuál suelen disponerse resaltes ó mesetas “pra pousar el caldeiro”. Se han recogido algunos ejemplos de pozos integrados en las propias edificaciones (muros de las casas, pajares, etc.)

GLOBAL	BUENO		UNIDADES	CUBIERTA	R	PAVIMENTOS		PATOLOGÍAS	HUMEDADES		
	ACEPTABLE			ESTRUCTURA	R	ACABADOS	R		DESPLONES		
	DEFICIENTE	X		FORJADOS		INSTALACIONES			ASIENTOS		
	RUINA			CARPINTERÍAS	R				OTROS	Desconchados	
INTERVENCIONES											
AÑADIDOS		Cabanon adosado

PROTECCIÓN DEL ELEMENTO	GRADO DE INTERÉS	INTERVENCIONES	URGENCIA
PARCIAL	Muy destacado	Consolidación	A corto plazo
OTROS ELEMENTOS	Destacado	Restauración	A medio plazo
ENTORNO DE PROTECCIÓN	NO	Rehabilitación	A largo plazo
APROVECHAMIENTO URBANÍSTICO	P.G.O.		
AMPLIACIÓN / SUPRESIÓN AÑADIDOS		USOS PERMITIDOS	Núcleo Rural, s/ P.G.O.

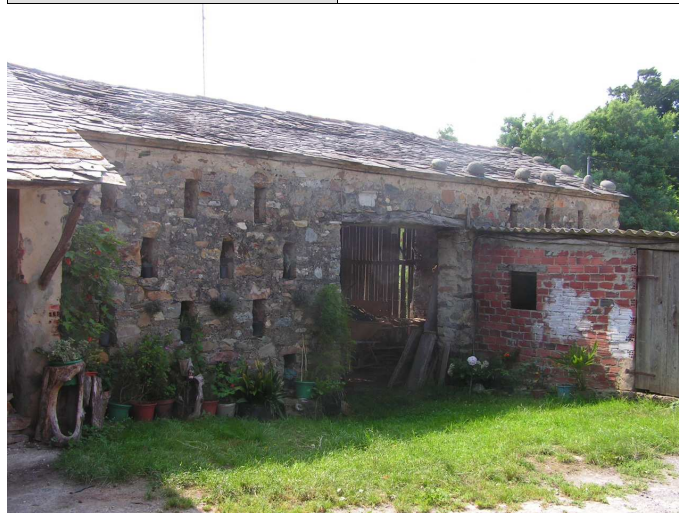
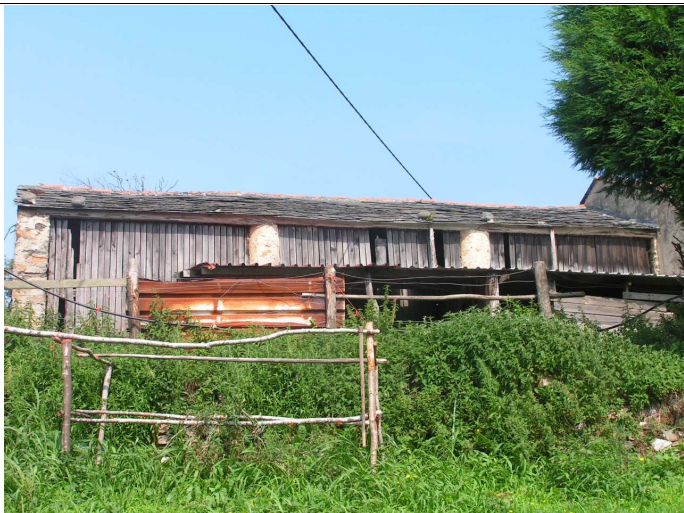
ESTILO	POPULAR		
ÉPOCA	Indeterminada, prob. PRIMER TERCIO SIGLO XX		
AUTOR	Anónimo	PROMOTOR:	
CRITERIOS DE VALORACIÓN	Manifestación notable de técnicas constructivas, formas y tipos tradicionales de la comarca occidental asturiana que conservan su fisonomía tradicional y su vinculación al entorno		
DESCRIPCIÓN, NOTICIAS Y REFERENCIAS HISTÓRICAS	<p>Ejemplo de pajar de MACHONES.</p> <p>De planta rectangular y cubierta a dos aguas, con luces transversales en torno a los 6-8 metros, resueltas mediante cerchas sencillas de pares y tirante de madera, casi siempre sin péndola.</p> <p>Una, ó más raramente las dos fachadas largas, se aligeran mediante dós ó tres machones ó pilares cuadrados (ó muy raramente, circulares) de mampostería de pizarra sobre los que apoyan las cerchas de la cubierta dejando libres grandes recuadros, que se cierran con entablados de listones de madera. Los testeros a veces son ciegos y otras también tienen troneras.</p> <p>Los muros son de mampostería de pizarra y cuarcita. Habitualmente están revestidos on un mortero de cal que, por su poco espesor, no llega a cubrir las irregularidades de la fábrica y deja al descubierto algunos mampuestos, confiriéndoles a los paramentos un aspecto de hormigón ciclópeo.</p> <p>En otros casos la mampostería queda vista ó, más raramente, encalada.</p> <p>El portón de acceso, amplio para la entrada dos bois, ó, más modernamente, del tractor, se resuelven mediante puertas abatibles de listones.</p>

ESTADO DE CONSERVACION										
GLOBAL	BUENO		UNIDADES	CUBIERTA	R	PAVIMENTOS		PATOLOGÍAS	HUMEDADES	
	ACEPTABLE			ESTRUCTURA	R	ACABADOS	R		DESPLOMES	
	DEFICIENTE	X		FORJADOS		INSTALACIONES			ASIENTOS	
	RUINA			CARPINTERÍAS	R				OTROS	GRIETAS
INTERVENCIONES										
AÑADIDOS		Cabanon de ladrillo adosado

Son notables los machones en este caso, de planta circular.
 Presenta patologías estructurales, con una importante grieta en el testero de la entrada.

PROTECCIÓN DEL ELEMENTO	GRADO DE INTERÉS	INTERVENCIONES	URGENCIA
AMBIENTAL	Muy destacado	Consolidación	X A corto plazo
OTROS ELEMENTOS	Destacado	Restauración	X A medio plazo
ENTORNO DE PROTECCIÓN	NO	Rehabilitación	A largo plazo
APROVECHAMIENTO URBANÍSTICO	Sin aprovechamiento		
AMPLIACIÓN / SUPRESIÓN AÑADIDOS		USOS PERMITIDOS	Agropecuarios

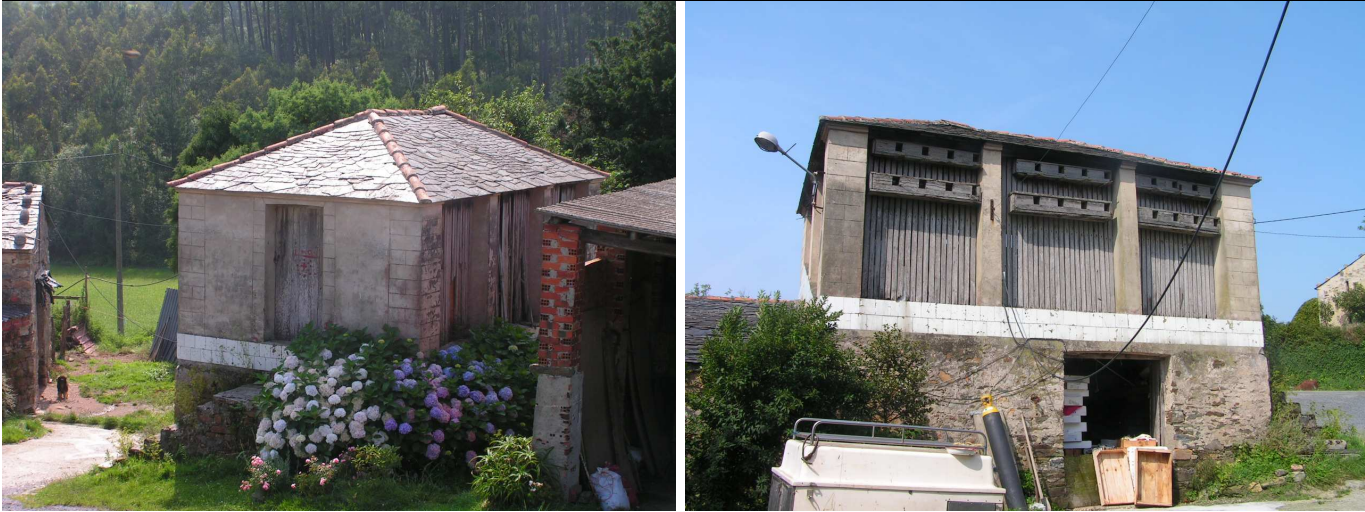
ESTILO	POPULAR		
ÉPOCA	SIGLO XX, ULTIMO TERCIO		
AUTOR		PROMOTOR:	
CRITERIOS DE VALORACIÓN	Cabazo moderno		
DESCRIPCIÓN, NOTICIAS Y REFERENCIAS HISTÓRICAS	Ejemplo de reinterpretación de cabazo, con materiales modernos, empobreciendo notablemente los detalles constructivos, como aleros, de madera y fábrica, carpinterías, limas (de teja en este caso), etc. No obstante tiene el interés de ver cómo lo popular se reinventa a partir de las técnicas y los materiales disponibles en cada momento.		
BIBLIOGRAFÍA

GLOBAL	BUENO		UNIDADES	CUBIERTA		PAVIMENTOS		PATOLOGÍAS	HUMEDADES		
	ACEPTABLE			ESTRUCTURA	B	ACABADOS	M		DESPLOMES		
	DEFICIENTE	X		FORJADOS		INSTALACIONES			ASIENTOS		
	RUINA			CARPINTERÍAS	M				OTROS	Desconchados	
INTERVENCIONES											
AÑADIDOS
