PROYECTO SALAVE

Estudio de afecciones al patrimonio cultural

Julio 2021

MSARQVEO
ESTUDIO DE ARQUEOLOGÍA SL

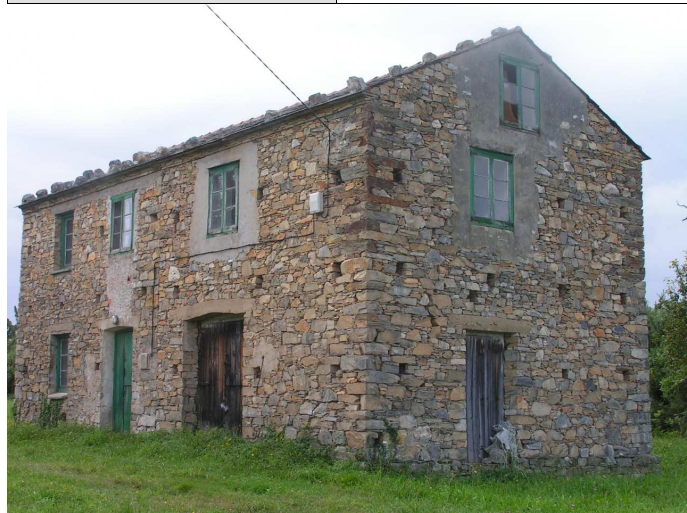
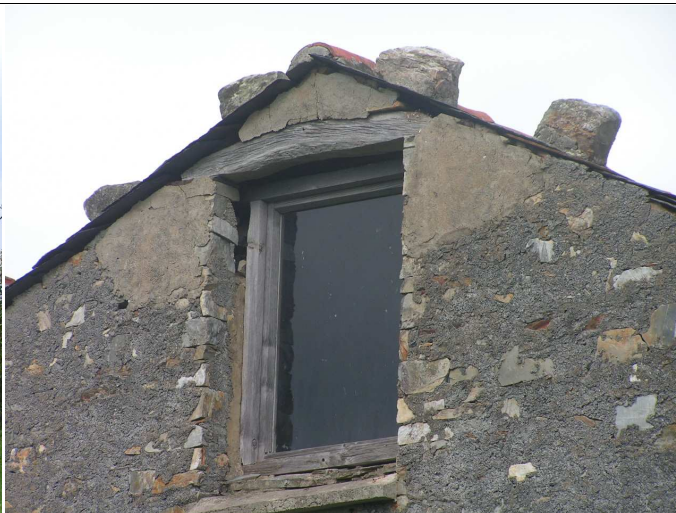
ESTILO	POPULAR		
ÉPOCA	Indeterminado, Prob. 1º TERCIO SIGLO XX		
AUTOR	Anónimo	PROMOTOR:	
CRITERIOS DE VALORACIÓN	Manifestación notable de técnicas constructivas, formas y tipos tradicionales de la comarca occidental asturiana que conservan su fisonomía tradicional y su vinculación al entorno		
DESCRIPCIÓN, NOTICIAS Y REFERENCIAS HISTÓRICAS	<p>Casa BLOQUE A DOS AGUAS convencional.</p> <p>Suelen ser de planta rectangular acusada con muros perimetrales y transversales de mampostería y cubierta a dos aguas; de dos plantas y sotabanco, con ó sin buhardillón, pero con un volumen de dimensiones modestas, y sensiblemente alargado.</p> <p>En el medio rural, en la planta baja convivían la cocina y la cuadra, con dos puertas independientes, las cuáles se abren en una de las fachadas laterales, la más importante y, normalmente, orientada al mediodía. En la planta primera pueden abrirse ventanas ó balcones, siempre a haces exteriores, enrasadas con la fachada y protegidas con una laja de pizarra a modo de goterón.</p> <p>La fachada suelen rematarse con un alero de media caña y pueden estar terminadas con revestimiento de mortero bastardo, a veces encalado, ó ser de mampostería vista.</p>

GLOBAL	BUENO		UNIDADES	CUBIERTA	R	PAVIMENTOS	-	PATOLOGÍAS	HUMEDADES		
	ACEPTABLE			ESTRUCTURA	-	ACABADOS	R		DESPLOMES		
	DEFICIENTE	X		FORJADOS	-	INSTALACIONES	-		ASIENTOS		
	RUINA			CARPINTERÍAS	R				OTROS		
INTERVENCIONES											
AÑADIDOS		Sustitución de huecos

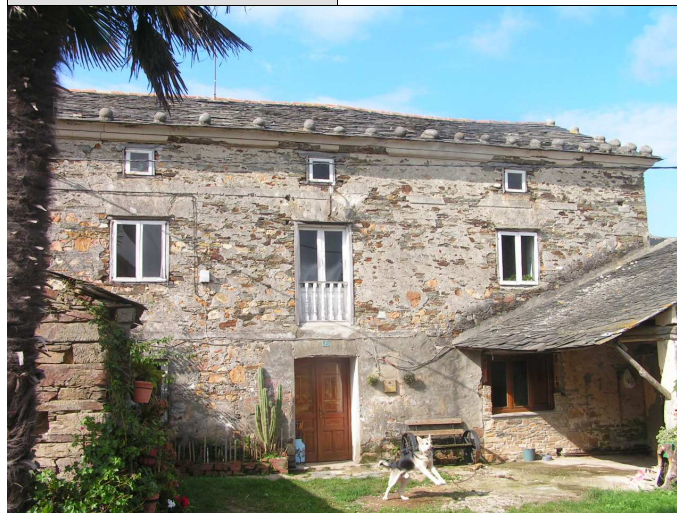
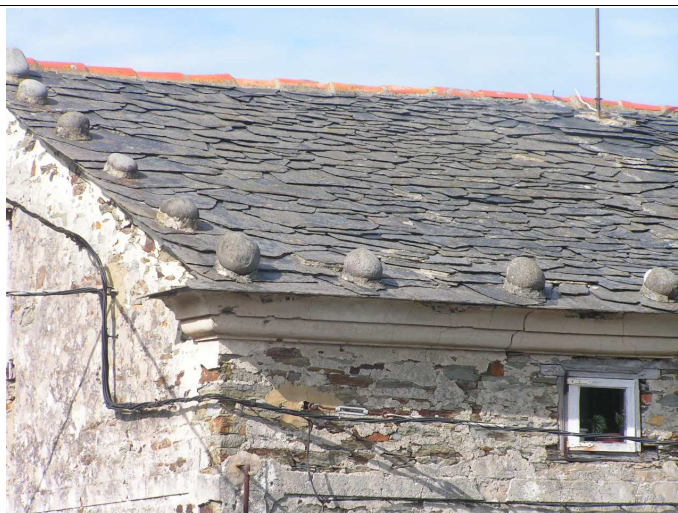
ESTILO	POPULAR		
ÉPOCA	Indeterminado; prob. 1º TERCIO SIGLO XX		
AUTOR	Anónimo	PROMOTOR:	
CRITERIOS DE VALORACIÓN	Manifestación notable de técnicas constructivas, formas y tipos tradicionales de la comarca occidental asturiana que conservan su fisonomía tradicional y su vinculación al entorno .		
DESCRIPCIÓN, NOTICIAS Y REFERENCIAS HISTÓRICAS	<p>Casa BLOQUE A DOS AGUAS convencional.</p> <p>Suelen ser de planta rectangular acusada con muros perimetrales y transversales de mampostería y cubierta a dos aguas; de dos plantas y sotabanco, con ó sin buhardillón, pero con un volumen de dimensiones modestas, y sensiblemente alargado.</p> <p>En el medio rural, en la planta baja convivían la cocina y la cuadra, con dos puertas independientes, las cuáles se abren en una de las fachadas laterales, la más importante y, normalmente, orientada al mediodía. En la planta primera pueden abrirse ventanas ó balcones, siempre a haces exteriores, enrasadas con la fachada y protegidas con una laja de pizarra a modo de goterón.</p> <p>La fachada suelen rematarse con un alero de media caña y pueden estar terminadas con revestimiento de mortero bastardo, a veces encalado, ó ser de mampostería vista.</p>

GLOBAL	BUENO		UNIDADES	CUBIERTA	R	PAVIMENTOS		PATOLOGÍAS	HUMEDADES	
	ACEPTABLE			ESTRUCTURA	-	ACABADOS	R		DESPLOMES	
	DEFICIENTE	X		FORJADOS	-	INSTALACIONES	-		ASIENTOS	
	RUINA			CARPINTERÍAS	R				OTROS	
INTERVENCIONES										
AÑADIDOS

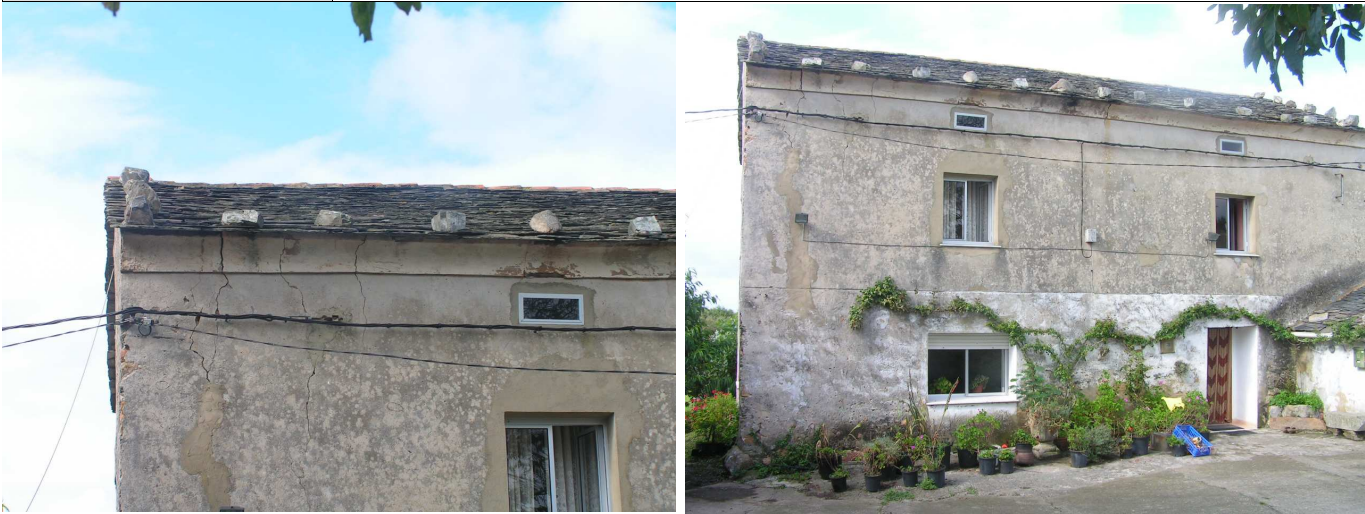
ESTILO	POPULAR		
ÉPOCA	Indeterminado; prob. 1º TERCIO SIGLO XX		
AUTOR	Anónimo	PROMOTOR:	
CRITERIOS DE VALORACIÓN	Manifestación notable de técnicas constructivas, formas y tipos tradicionales de la comarca occidental asturiana que conservan su fisonomía tradicional y su vinculación al entorno		
DESCRIPCIÓN, NOTICIAS Y REFERENCIAS HISTÓRICAS	<p>Casa BLOQUE A DOS AGUAS convencional.</p> <p>Suelen ser de planta rectangular acusada con muros perimetrales y transversales de mampostería y cubierta a dos aguas; de dos plantas y sotabanco, con ó sin buhardillón, pero con un volumen de dimensiones modestas, y sensiblemente alargado.</p> <p>En el medio rural, en la planta baja convivían la cocina y la cuadra, con dos puertas independientes, las cuáles se abren en una de las fachadas laterales, la más importante y, normalmente, orientada al mediodía. En la planta primera pueden abrirse ventanas ó balcones, siempre a haces exteriores, enrasadas con la fachada y protegidas con una laja de pizarra a modo de goterón.</p> <p>La fachada suelen rematarse con un alero de media caña y pueden estar terminadas con revestimiento de mortero bastardo, a veces encalado, ó ser de mampostería vista.</p>

GLOBAL	BUENO		UNIDADES	CUBIERTA	B	PAVIMENTOS		PATOLOGÍAS	HUMEDADES	
	ACEPTABLE	X		ESTRUCTURA	B	ACABADOS	R		DESPLOMES	
	DEFICIENTE			FORJADOS		INSTALACIONES			ASIENTOS	
	RUINA			CARPINTERÍAS	R				OTROS	
INTERVENCIONES										
AÑADIDOS

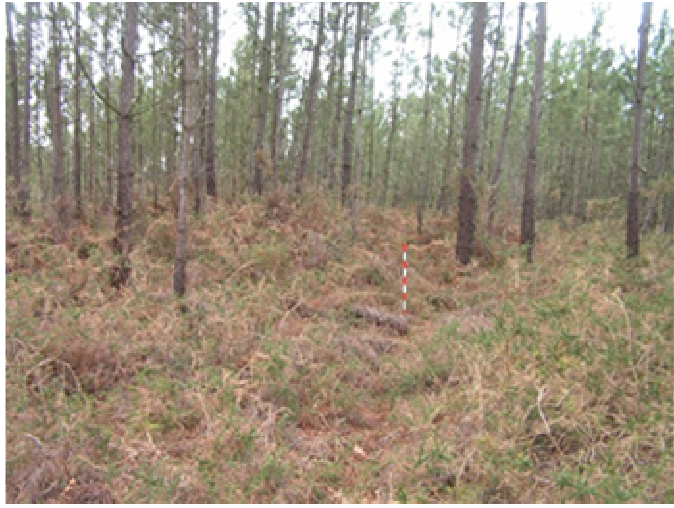
Vista de uno de los túmulos, jalón situado en el borde exterior, túmulo a detrás y a la izquierda.

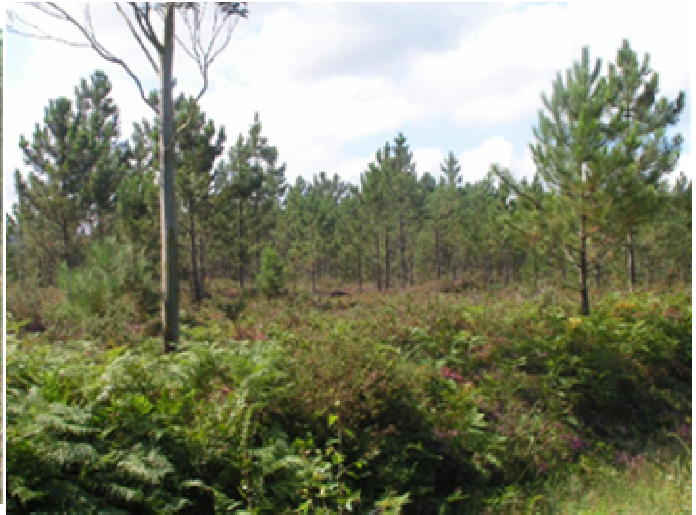
Vista general del pinar desde el NE.

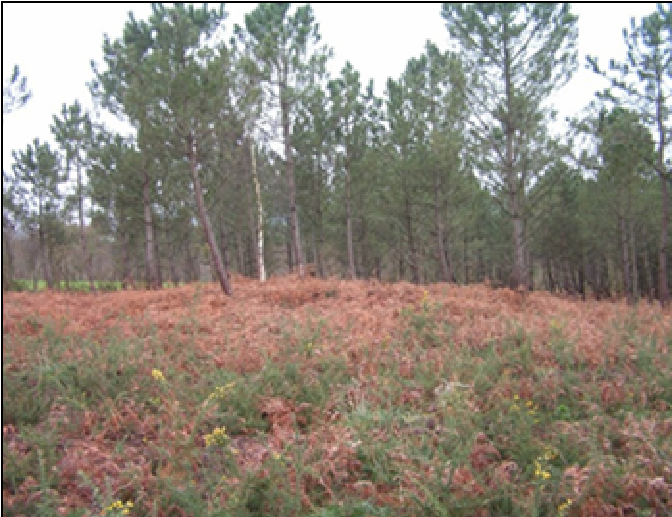
Vista del Túmulo desde el Norte y vegetación del entorno.

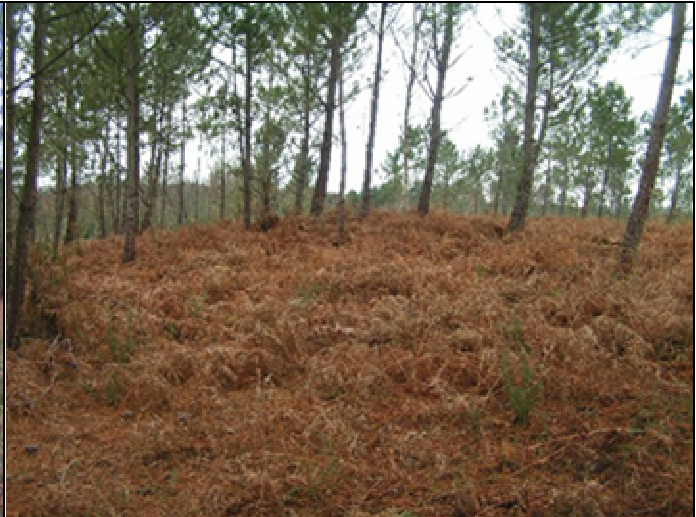
Vista del Túmulo (en el centro) desde el Sur.

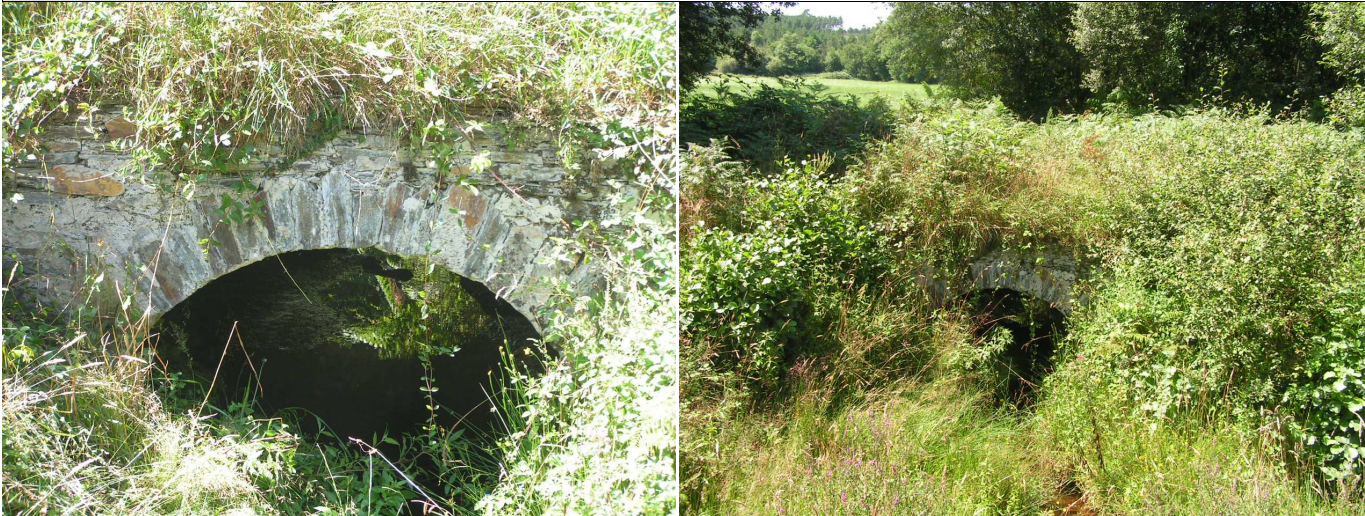
ESTILO	POPULAR		
ÉPOCA	Indeterminado; prob. 1º TERCIO SIGLO XX		
AUTOR	Anónimo	PROMOTOR:	
CRITERIOS DE VALORACIÓN	Puente de piedra de factura tradicional		
DESCRIPCIÓN, NOTICIAS Y REFERENCIAS HISTÓRICAS	<p>Su estado de conservación es bastante bueno.</p> <p>No tenemos noticias de su construcción. Se compone de un gran arco de medio punto realizado en mampostería de pizarra, sin peto, actualmente. En la actualidad no utiliza como vado del río. Su estructura de piedra está cubierta de hiedra y plantas, complicando su percepción.</p>		
BIBLIOGRAFÍA

GLOBAL	BUENO		UNIDADES	CUBIERTA		PAVIMENTOS		PATOLOGÍAS	HUMEDADES			
	ACEPTABLE	X		ESTRUCTURA			ACABADOS			DESPLOMES		
	DEFICIENTE			FORJADOS			INSTALACIONES			ASIENTOS		
	RUINA			CARPINTERÍAS						OTROS		
	INTERVENCIONES											
AÑADIDOS

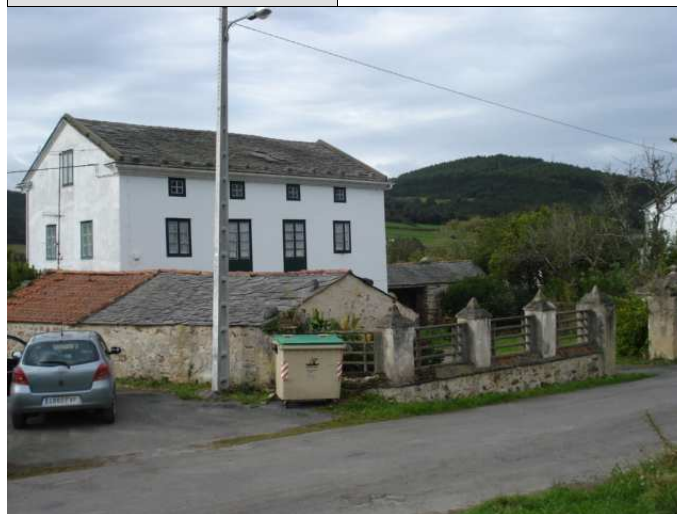
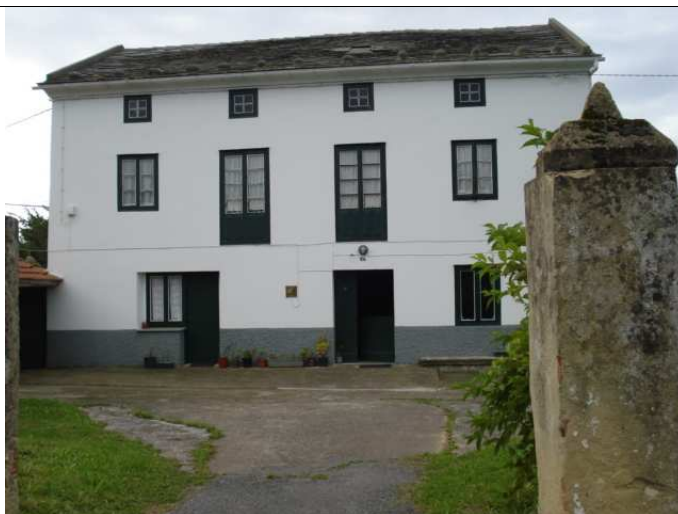
ESTILO	POPULAR		
ÉPOCA	Indeterminado; prob. 1º TERCIO SIGLO XX		
AUTOR		PROMOTOR:	
CRITERIOS DE VALORACIÓN	Manifestación notable de técnicas constructivas, formas y tipos tradicionales de la comarca occidental asturiana que conservan su fisonomía tradicional y su vinculación al entorno		
DESCRIPCIÓN, NOTICIAS Y REFERENCIAS HISTÓRICAS	<p>Casa BLOQUE A DOS AGUAS convencional.</p> <p>Son elementos de planta rectangular acusada y cubierta a dos aguas; de dos plantas, sin sotabanco, pero con un volumen de dimensiones modestas, sensiblemente alargado, y en cuya planta baja convivían la cocina y la cuadra, con dos puertas independientes, las cuáles se abren en la planta baja de una de las fachadas laterales, la más importante y, normalmente, orientada al mediodía. En la planta primera pueden abrirse ventanas ó balcones. La fachada suelen rematarse con un alero de media caña y pueden estar terminadas con revestimiento de mortero bastardo, como es el caso, a veces encalado, ó ser de mampostería vista.</p>

GLOBAL	BUENO	X	UNIDADES	CUBIERTA	B	PAVIMENTOS	-	PATOLOGÍAS	HUMEDADES		
	ACEPTABLE			ESTRUCTURA	-	ACABADOS	B		DESPLONES		
	DEFICIENTE			FORJADOS	-	INSTALACIONES	-		ASIENTOS		
	RUINA			CARPINTERÍAS	B				OTROS		
INTERVENCIONES											
AÑADIDOS

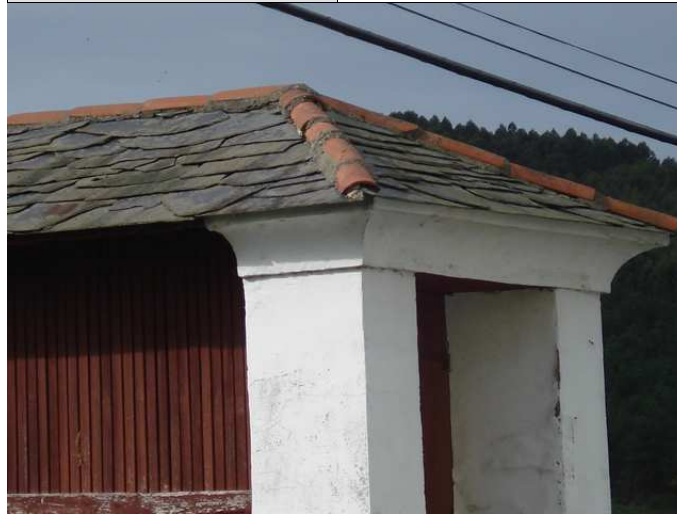
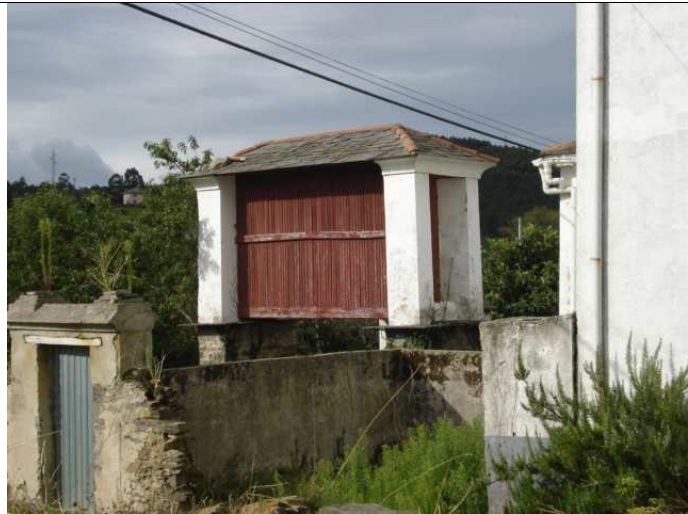
ESTILO	POPULAR	
ÉPOCA	Indeterminada. Prob. 1º TERCIO SIGLO XX	
AUTOR	Anónimo	PROMOTOR:
CRITERIOS DE VALORACIÓN	Manifestación notable de técnicas constructivas, formas y tipos tradicionales de la comarca occidental asturiana que conservan su fisonomía tradicional y su vinculación al entorno	
DESCRIPCIÓN, NOTICIAS Y REFERENCIAS HISTÓRICAS	<p>Se trata de un ejemplo de cabazo tipo MONDONEDO.</p> <p>Dos pilares ó cepas de mampostería sustentan la caja del cabazo que es de forma rectangular. Unas lajas de pizarra denominadas tornarratos separan las cepas del cuerpo del cabazo impidiendo la entrada de roedores. Dos ó tres trabes ó vigas largas se asientan sobre las cepas formando los lados mayores denominados costales; los lados menores se denominan penales. En algún raro ejemplo, de grandes dimensiones, aparecen tres cepas.</p> <p>Para conseguir una perfecta aireación, sin permitir la entrada de aves, el cerramiento de los costales está formada por listones de madera, doelas, dispuestos verticalmente; únicamente un listón dispuesto en el centro horizontalmente, faixa, los divide por la mitad.</p> <p>En el penal que se enfrenta a la puerta se practican huecos en forma de troneras al tresbolillo ó una ventana. La techumbre a cuatro aguas se construye con lajas de pizarra. Los ejemplos más elaborados cuentan con un alero de media caña. Las cepas pueden ser de mampostería vista ó estar revestidas con mortero de cal. Algunos presentan decoración pintada, de escaso valor.</p>

GLOBAL	BUENO		UNIDADES	CUBIERTA	R	PAVIMENTOS	-	PATOLOGÍAS	HUMEDADES		
	ACEPTABLE			ESTRUCTURA	R	ACABADOS	R		DESPLOMES		
	DEFICIENTE	X		FORJADOS	-	INSTALACIONES	-		ASIENTOS		
	RUINA			CARPINTERÍAS	R				OTROS		
INTERVENCIONES											
AÑADIDOS

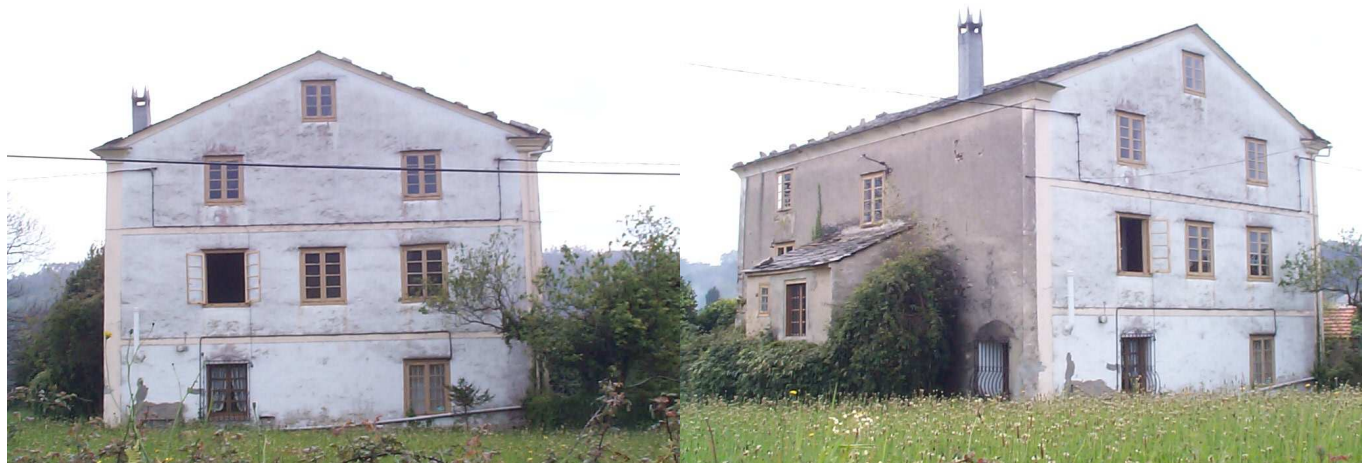
ESTILO	POPULAR		
ÉPOCA	Indeterminado; prob. 3º TERCIO SIGLO XIX		
AUTOR	Anónimo	PROMOTOR:	
CRITERIOS DE VALORACIÓN	Manifestación notable de técnicas constructivas, formas y tipos tradicionales de la comarca occidental asturiana que conservan su fisonomía tradicional y su vinculación al entorno		
DESCRIPCIÓN, NOTICIAS Y REFERENCIAS HISTÓRICAS	<p>CASA BLOQUE monumental.</p> <p>Suelen ser casas acomodadas y se distribuyen igualmente por la zona de la montaña y por la de la marina. La planta es de grandes dimensiones y muy próxima al cuadrado, por lo que dan lugar un volumen enorme de dos plantas y desván con sotabanco, con cubierta a dos aguas, y construido por muros perimetrales de mampostería de pizarra y cuarcita y otros interiores transversales (que, en planta baja, solían independizar la cocina de otras dependencias, como cuadras ó cabanois), en los que se abren ventanas de pequeño tamaño (para mejorar el balance térmico de la vivienda) a haces exteriores, rematando la fachada en un alero de media caña.</p> <p>Las fachadas de los hastiales suelen ser las más imponentes y en ellas se suelen abrir huecos de mayor tamaño, balcones y galerías. Estos muros hastiales pueden presentar el “curume” en chaflán, para que este muro, el testero, no alcance una altura excesiva frente a las acciones del viento.</p> <p>En muchos casos la cubierta presenta un gran buhardillón localizado en el desván, en el centro de la fachada principal, en el eje de simetría de la planta, en el que se sitúa la escalera y frente a ésta.</p>

GLOBAL	BUENO		UNIDADES	CUBIERTA	R	PAVIMENTOS	-	PATOLOGÍAS	HUMEDADES		
	ACEPTABLE	X		ESTRUCTURA	R	ACABADOS	R		DESPLONES		
	DEFICIENTE			FORJADOS	-	INSTALACIONES	-		ASIENTOS		
	RUINA			CARPINTERÍAS	R				OTROS		
INTERVENCIONES											
AÑADIDOS

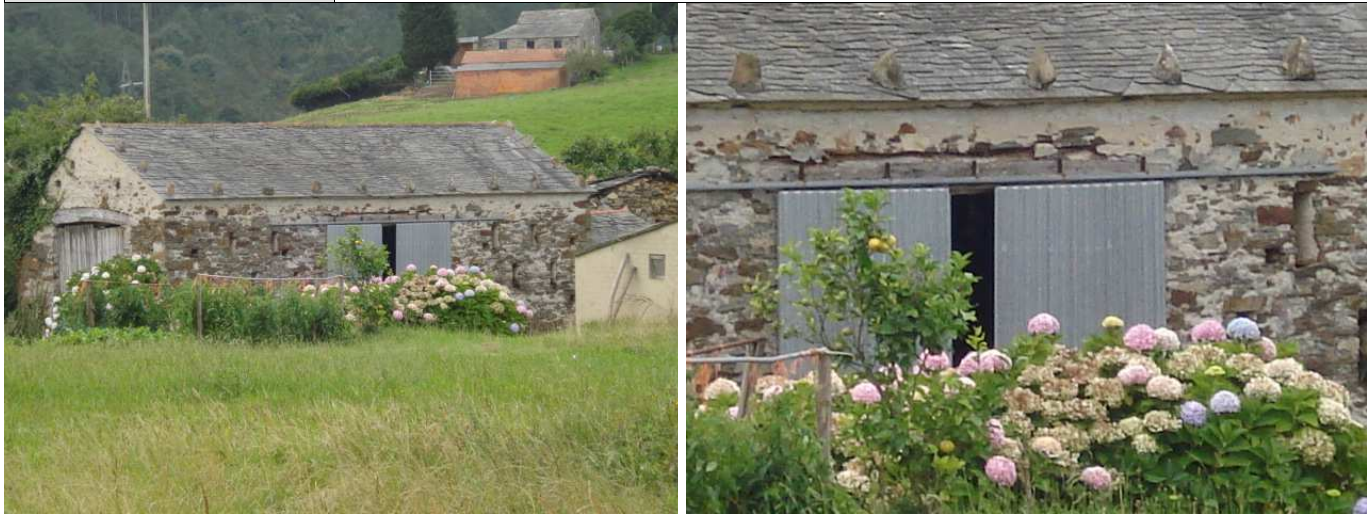
ESTILO	POPULAR		
ÉPOCA	Indeterminado; probable 1ª mitad SIGLO XX		
AUTOR	Anónimo	PROMOTOR:	
CRITERIOS DE VALORACIÓN	Manifestación notable de técnicas constructivas, formas y tipos tradicionales de la comarca occidental asturiana que conservan su fisonomía tradicional y su vinculación al entorno		
DESCRIPCIÓN, NOTICIAS Y REFERENCIAS HISTÓRICAS	<p>Pajar de TRONERAS. Suelen ser de planta rectangular y cubierta a dos aguas, con luces transversales en torno a los 8 metros, resueltas mediante cerchas sencillas de pares y tirante de madera, casi siempre sin péndola. Los muros son de mampostería de pizarra y cuarcita y la ventilación, además de por la puerta ó por las juntas de la cubierta, se produce mediante troneras de planta rectangular (ó trapezoidal) dispuestas al tresbolillo sobre las fachadas, que, estéticamente refuerzan la percepción de la robustez de las fábricas y del volumen del pajar.</p> <p>Habitualmente están revestidos con un mortero de cal que, por su poco espesor, no llega a cubrir las irregularidades de la fábrica y deja al descubierto algunos mampuestos, confiriéndoles a los paramentos un aspecto de hormigón ciclópeo. En otros casos la mampostería queda vista ó, más raramente, encalada. Algunos ejemplos son de una belleza extrema.</p>

GLOBAL	BUENO		UNIDADES	CUBIERTA	R	PAVIMENTOS	-	PATOLOGÍAS	HUMEDADES		X
	ACEPTABLE			ESTRUCTURA	R	ACABADOS	M		DESPLOMES		X
	DEFICIENTE	X		FORJADOS	-	INSTALACIONES	-		ASIENTOS		
	RUINA			CARPINTERÍAS	M				OTROS	Desconchados	
INTERVENCIONES											
AÑADIDOS		Portón metálico

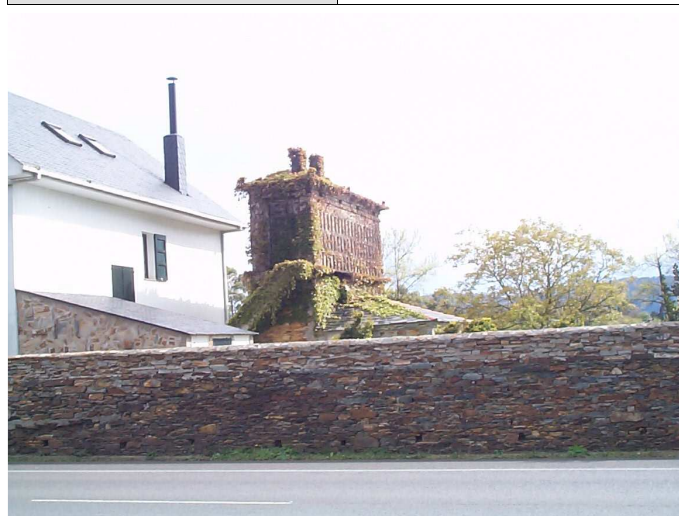
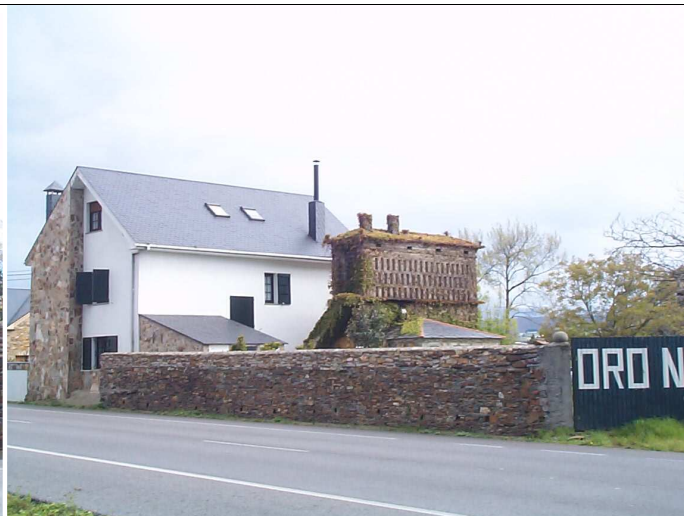
ESTILO	POPULAR		
ÉPOCA	Indeterminada. Prob. FINALES SIGLO XX		
AUTOR	Anónimo	PROMOTOR:	
CRITERIOS DE VALORACIÓN	Manifestación de técnicas constructivas, formas y tipos tradicionales de la comarca occidental asturiana, que conservan su fisonomía tradicional y su vinculación al entorno		
DESCRIPCIÓN, NOTICIAS Y REFERENCIAS HISTÓRICAS	<p>Cabazo tipo RIBADEO. Son los ejemplos más antiguos y suntuosos, en los que la cámara, también de planta rectangular, está perforada en todas sus caras por troneras generalmente abocinadas, para evitar la entrada de aves, y en los que el espacio entre “os pes” se dedicaba a bodega ó almacén de aperos. En consecuencia, el tornaratos debía de ser corrido, porque todo el perímetro de la cámara era accesible a los roedores.</p> <p>Todo el conjunto, cámaras baja y alta, se ejecuta con mampostería de pizarra, al aire ó revestida. Se han recogido algunos ejemplos de cuatro niveles funcionales (Cabazo de El Cabiñón). La cubierta remata en cornisa de hiladas desplomadas que, otras veces, da lugar a un alero de media caña bajo el que solían disponerse un palomar con varias bocas de entrada.</p> <p>El acceso a los cabazos se producía, en la mayoría de los casos, desde escaleras adosadas a las cepas, que en muchos ejemplos se han perdido. En las casas más fuertes, al cabazo se accedía desde la propia vivienda (Casa de Novales, por ejemplo).</p> <p>Muchos cabazos presentan una inscripción con la fecha de ejecución, por lo que pueden datarse de forma fidedigna y permiten fechar también los de factura similar.</p>

GLOBAL	BUENO		UNIDADES	CUBIERTA	B	PAVIMENTOS		PATOLOGÍAS	HUMEDADES		
	ACEPTABLE	X		ESTRUCTURA	B	ACABADOS	R		DESPLOMES		
	DEFICIENTE			FORJADOS		INSTALACIONES			ASIENTOS		
	RUINA			CARPINTERÍAS	R				OTROS		
	INTERVENCIONES										
AÑADIDOS		Escalera de hormigón

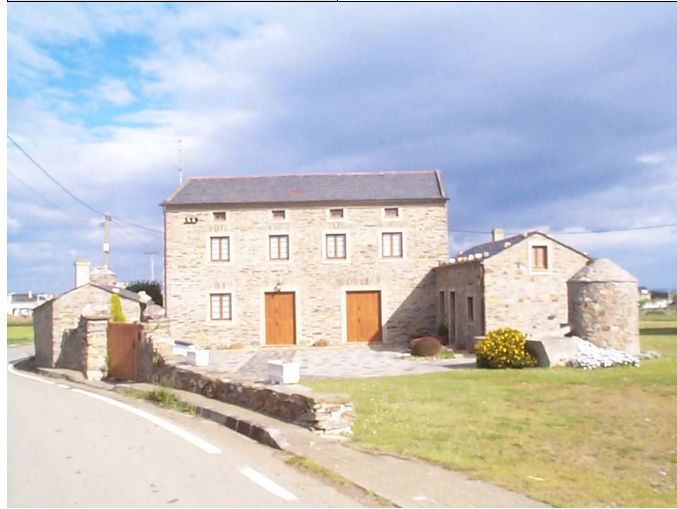
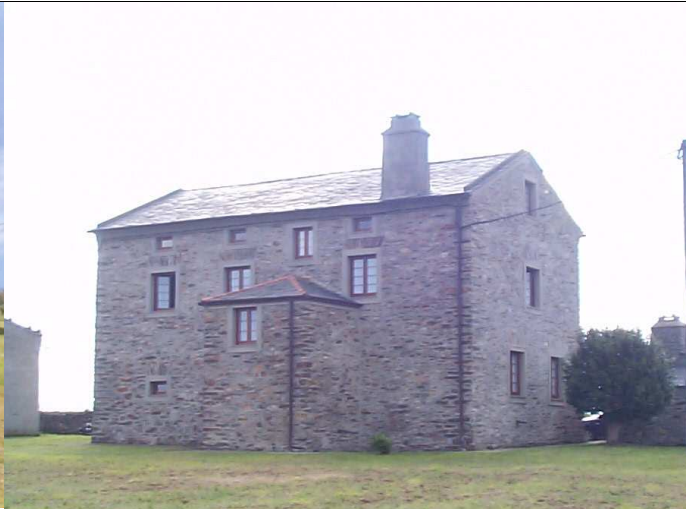
ESTILO	POPULAR		
ÉPOCA	Indeterminado, posiblemente SIGLO XX		
AUTOR	Anónimo	PROMOTOR:	
CRITERIOS DE VALORACIÓN	Manifestación notable de técnicas constructivas, formas y tipos tradicionales de la comarca occidental asturiana que conservan su fisonomía tradicional y su vinculación al entorno		
DESCRIPCIÓN, NOTICIAS Y REFERENCIAS HISTÓRICAS	<p>Casa BLOQUE A DOS AGUAS convencional. Suelen ser de planta rectangular acusada con muros perimetrales y transversales de mampostería y cubierta a dos aguas; de dos plantas y sotabanco, con ó sin buhardillón, pero con un volumen de dimensiones modestas, y sensiblemente alargado.</p> <p>En el medio rural, en la planta baja convivían la cocina y la cuadra, con dos puertas independientes, las cuáles se abren en una de las fachadas laterales, la más importante y, normalmente, orientada al mediodía. En la planta primera pueden abrirse ventanas ó balcones, siempre a haces exteriores, enrasadas con la fachada y protegidas con una laja de pizarra a modo de goterón.</p> <p>La fachada suelen rematarse con un alero de media caña y pueden estar terminadas con revestimiento de mortero bastardo, a veces encalado, ó ser de mampostería vista.</p> <p>En este caso, conjunto de casería tradicional, con vivienda bloque a dos aguas, forno, bodega y pozo conformando la corrada, orientada al Sur. La doble entrada corresponde con toda probabilidad a la cuadra en planta baja. El desván forma un sotabanco iluminado por pequeños tragaluces.</p> <p>El aseo está dispuesto como volumen independiente, probablemente por su construcción posterior a la vivienda, al que se accede desde el descansillo de la escalera.</p>

ESTADO DE CONSERVACIÓN										
GLOBAL	BUENO		UNIDADES	CUBIERTA	B	PAVIMENTOS		PATOLOGÍAS	D Buono, A Regular, W Male	
	ACEPTABLE	X		ESTRUCTURA	B	ACABADOS	B		HUMEDADES	
	DEFICIENTE			FORJADOS		INSTALACIONES			DESPLONES	
	RUINA			CARPINTERÍAS	R				ASIENTOS	
								OTROS		
INTERVENCIONES		Restaurada recientemente								
AÑADIDOS

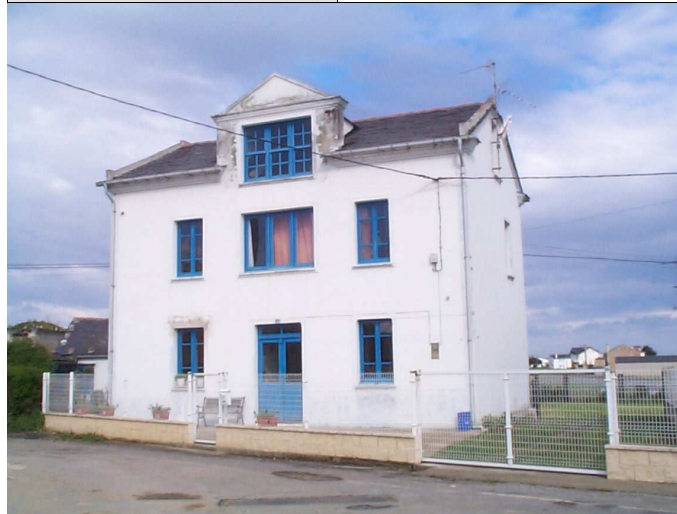
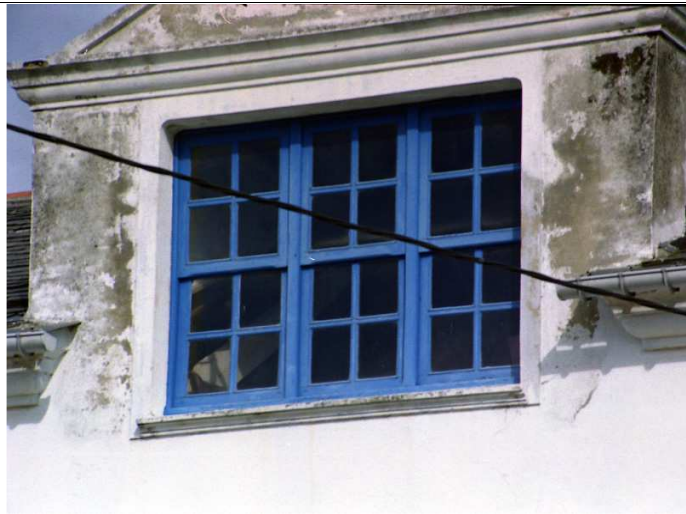
ESTILO	POPULAR		
ÉPOCA	Indeterminada, prob. 2º TERCIO SIGLO XX		
AUTOR	Anónimo	PROMOTOR:	
CRITERIOS DE VALORACIÓN	Manifestación de técnicas constructivas, formas y tipos tradicionales de la comarca occidental asturiana, que conservan su fisonomía tradicional y su vinculación al entorno		
DESCRIPCIÓN, NOTICIAS Y REFERENCIAS HISTÓRICAS	Casía a dos aguas de gran sencillez constructiva y compositiva, con disposición en planta típica de tres crujías con escalera central que desembarca en planta primera en la “sala”, ó pieza noble de la casa. Destaca el buhardillón con frontón y cornisa moldurada y la coloración de las carpinterías.		
BIBLIOGRAFÍA	<ul style="list-style-type: none">• Arquitectura Popular en Galicia. Pedro de Llano. C.O.A.G., Vigo, 1981-1983.• La casa tradicional asturiana. Gran Atlas del Principado de Asturias. Ed. Nobel. 1996• Las construcciones populares. Graña, Armando y López, Juaco. Enciclopedia temática de Asturias. Tomo nº 8. Ed. Silverio Cañada. 1981

GLOBAL	BUENO	X	UNIDADES	CUBIERTA	B	PAVIMENTOS		PATOLOGÍAS	HUMEDADES	
	ACEPTABLE			ESTRUCTURA	B	ACABADOS	B		DESPLOMES	
	DEFICIENTE			FORJADOS		INSTALACIONES			ASIENTOS	
	RUINA			CARPINTERÍAS	B				OTROS	
INTERVENCIONES										
AÑADIDOS			Cerca de bloque de hormigón.

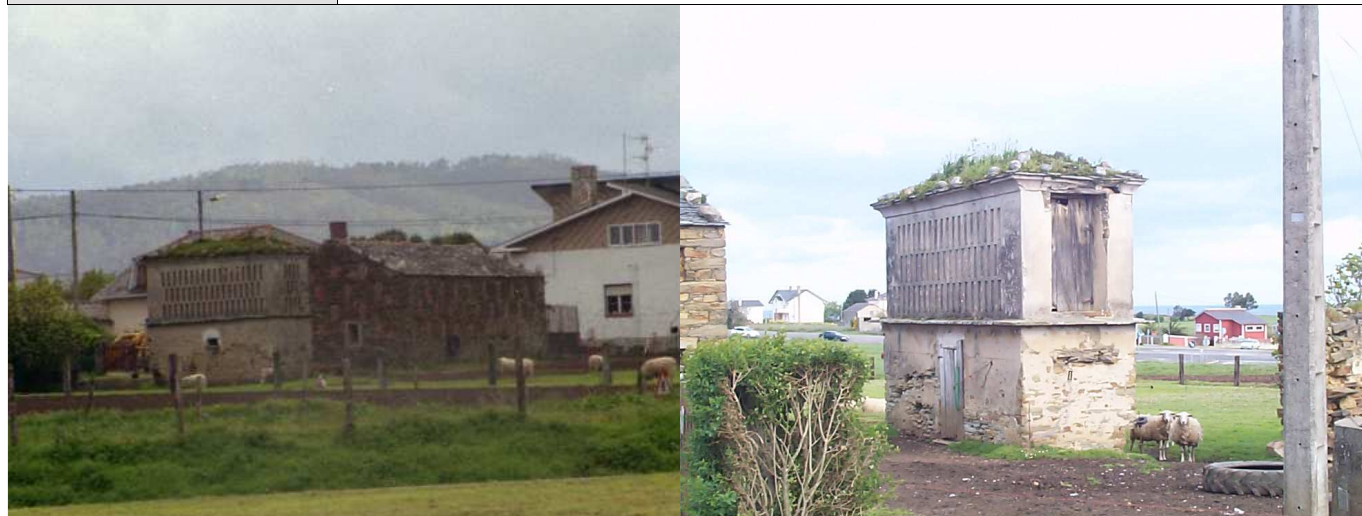
ESTILO	POPULAR	
ÉPOCA	Indeterminada. Prob. FINALES SIGLO XIX	
AUTOR	Anónimo	PROMOTOR:
CRITERIOS DE VALORACIÓN	Manifestación de técnicas constructivas, formas y tipos tradicionales de la comarca occidental asturiana que conservan su fisonomía tradicional y su vinculación al entorno	
DESCRIPCIÓN, NOTICIAS Y REFERENCIAS HISTÓRICAS	<p>Cabazo tipo RIBADEO. Son los ejemplos más antiguos y suntuosos, en los que la cámara, también de planta rectangular, está perforada en todas sus caras por troneras abocinadas, para impedir la entrada a las aves, y en los que el espacio entre “os pes” se dedicaba a bodega ó almacén de aperos. En consecuencia, el tornaratos debía de ser corrido, porque todo el perímetro de la cámara era accesible a los roedores.</p> <p>Todo el conjunto, cámaras baja y alta, se ejecuta con mampostería de pizarra, al aire ó revestida. Se han recogido algunos ejemplos de cuatro niveles funcionales (Cabazo de El Cabiýón). La cubierta remata en cornisa de hiladas desplomadas que, otras veces, da lugar a un alero de media caña bajo el que solían disponerse un palomar con varias bocas de entrada.</p> <p>El acceso a los cabazos se producía, en la mayoría de los casos, desde escaleras adosadas a las cepas, que en muchos ejemplos se han perdido. En las casas más fuertes, al cabazo se accedía desde la propia vivienda (Casa de Novales, por ejemplo).</p> <p>Muchos cabazos presentan una inscripción con la fecha de ejecución, por lo que pueden datarse de forma fidedigna y permiten fechar también los de factura similar.</p>

GLOBAL	BUENO		UNIDADES	CUBIERTA	M	PAVIMENTOS	-	PATOLOGÍAS	HUMEDADES		
	ACEPTABLE			ESTRUCTURA	-	ACABADOS	M		DESPLOMES		
	DEFICIENTE	X		FORJADOS	-	INSTALACIONES	-		ASIENTOS		
	RUINA			CARPINTERÍAS	R				OTROS		
INTERVENCIONES											
AÑADIDOS

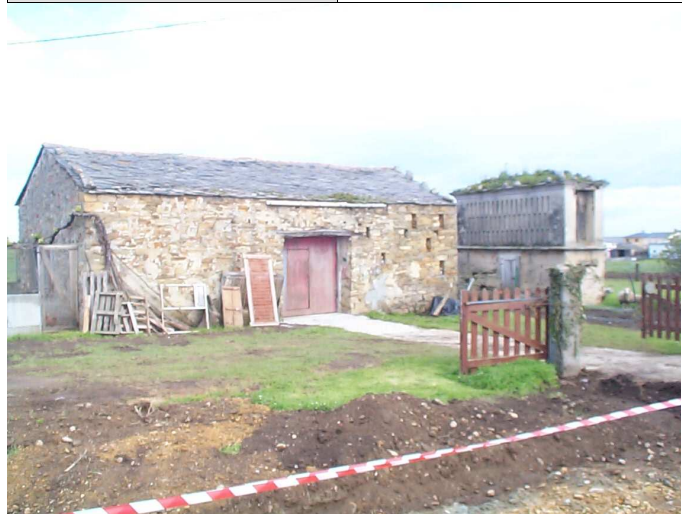
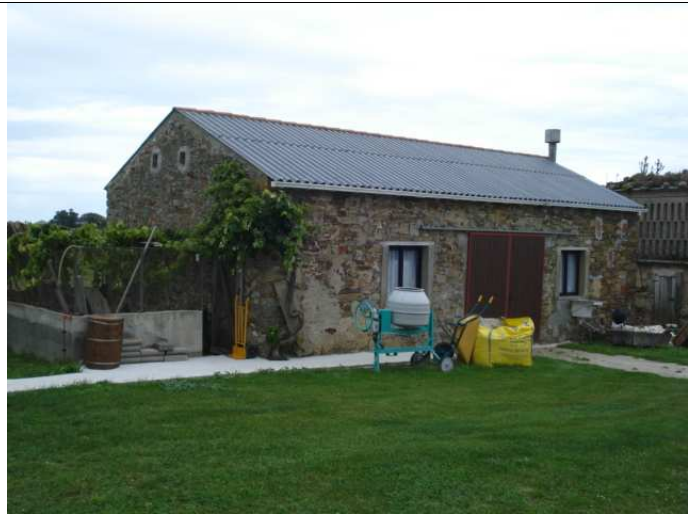
ESTILO	POPULAR		
ÉPOCA	SIGLO XX		
AUTOR	Anónimo	PROMOTOR:	
CRITERIOS DE VALORACIÓN	Manifiesta de forma notable técnicas constructivas, formas y tipos tradicionales de la comarca occidental asturiana ligadas a las actividades productivas preindustriales.		
DESCRIPCIÓN, NOTICIAS Y REFERENCIAS HISTÓRICAS	<p>Pajar de TRONERAS. Suelen ser de planta rectangular y cubierta a dos aguas, con luces transversales en torno a los 8 metros, resueltas mediante cerchas sencillas de pares y tirante de madera, casi siempre sin péndola. Los muros son de mampostería de pizarra y cuarcita y la ventilación, además de por la puerta ó por las juntas de la cubierta, se produce mediante troneras de planta rectangular (ó trapezoidal) dispuestas al tresbolillo sobre las fachadas, que, estéticamente refuerzan la percepción de la robustez de las fábricas y del volumen del pajar.</p> <p>Habitualmente están revestidos con un mortero de cal que, por su poco espesor, no llega a cubrir las irregularidades de la fábrica y deja al descubierto algunos mampuestos, confiriéndoles a los paramentos un aspecto de hormigón ciclópeo. En otros casos la mampostería queda vista ó, más raramente, enlucada. Algunos ejemplos son de una belleza extrema.</p>

ESTADO DE CONSERVACIÓN											
GLOBAL	BUENO		UNIDADES	CUBIERTA		PAVIMENTOS		PATOLOGÍAS	HUMEDADES		
	ACEPTABLE			ESTRUCTURA			ACABADOS			DESPLOMES	
	DEFICIENTE	X		FORJADOS			INSTALACIONES			ASIENTOS	
	RUINA			CARPINTERÍAS						OTROS	
	INTERVENCIONES			Cubierta; apertura de huecos; cierre de bloque de hormigón visto.							
AÑADIDOS

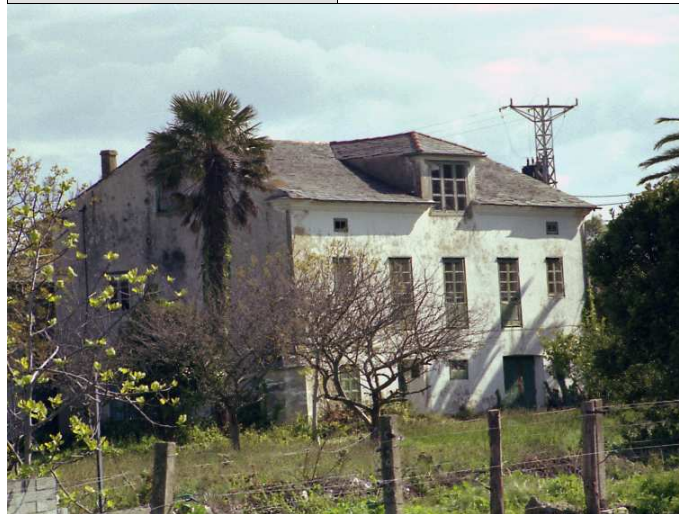
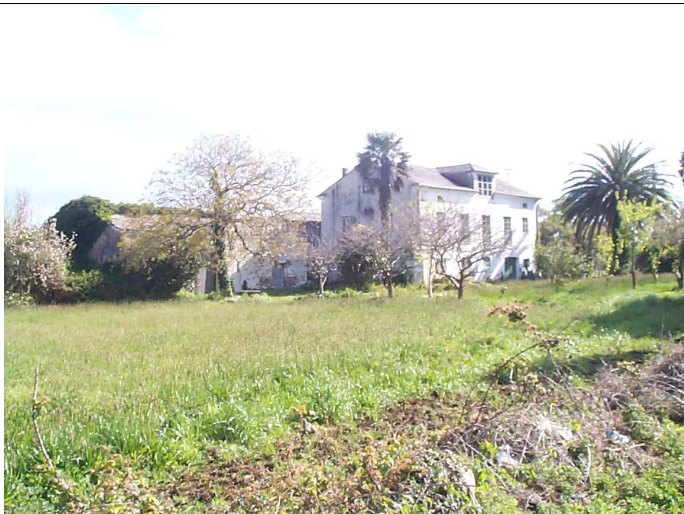
ESTILO	POPULAR		
ÉPOCA	SIGLO XX		
AUTOR	Anónimo	PROMOTOR:	
CRITERIOS DE VALORACIÓN	Manifestación de técnicas constructivas, formas y tipos tradicionales de la comarca occidental asturiana ligadas a las actividades productivas preindustriales, que conservan su fisonomía tradicional y su		
DESCRIPCIÓN, NOTICIAS Y REFERENCIAS HISTÓRICAS	<p>Casa BLOQUE A DOS AGUAS que llamaremos MONUMENTAL (porque suelen ser casas acomodadas) y se distribuyen igualmente por la zona de la montaña y por la de la marina. La planta es de grandes dimensiones y muy próxima al cuadrado, por lo que constituyen un volumen enorme con cubierta a dos aguas, formado por muros perimetrales y transversales de mampostería de pizarra, de dos plantas y sotabanco, en el que las fachadas hastiales suelen ser las más importantes y en las que se suelen abrir huecos de mayor tamaño, balcones y galerías, presentando diversas variantes, como es la del caso, con buhardillón, localizado en el desván, en el centro de la fachada principal. La planta tiene un eje de simetría en el que se encuentra la escalera y, frente a ésta, en el desván, se sitúa el buhardillón.</p> <p>La construcción es mediante muros de carga perimetrales de mampostería de pizarra y cuarcita y algunos interiores transversales (que, en planta baja, solían independizar la cocina de otras dependencias, como cuartos ó cabanois), donde se abren ventanas de pequeño tamaño (para mejorar el balance térmico de la vivienda) a haces exteriores, rematando en un alero de media caña</p>

ESTADO DE CONSERVACION									
GLOBAL	BUENO		UNIDADES	CUBIERTA	R	PAVIMENTOS	-	PATOLOGÍAS	HUMEDADES
	ACEPTABLE			ESTRUCTURA	-	ACABADOS	M		DESPLOMES
	DEFICIENTE	X		FORJADOS	-	INSTALACIONES	-		ASIENTOS
	RUINA			CARPINTERÍAS	B				OTROS
INTERVENCIONES									
AÑADIDOS

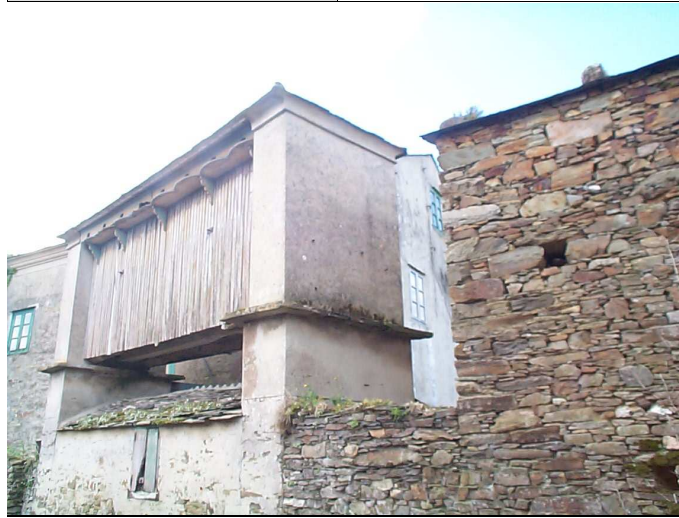
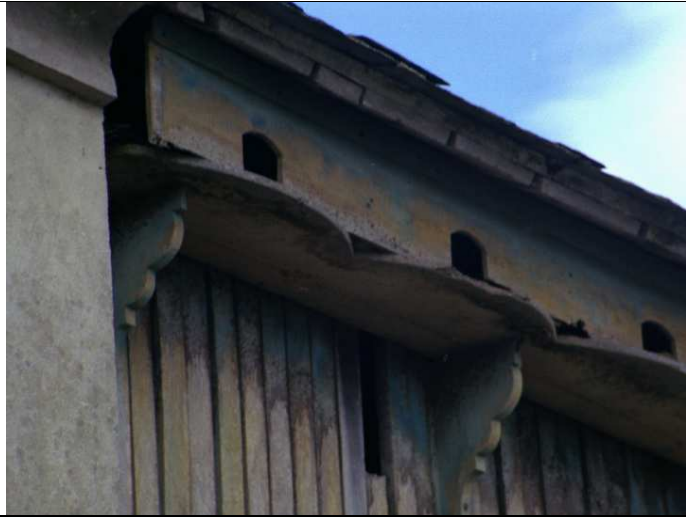
ESTILO	POPULAR		
ÉPOCA	Indeterminada. Prob. 1º TERCIO SIGLO XX		
AUTOR	Anónimo	PROMOTOR:	
CRITERIOS DE VALORACIÓN	Manifestación de técnicas constructivas, formas y tipos tradicionales de la comarca occidental asturiana que conservan su fisonomía tradicional y su vinculación al entorno		
DESCRIPCIÓN, NOTICIAS Y REFERENCIAS HISTÓRICAS	<p>Cabazo tipo MONDOÑEDO situado formando parte de la cerca del conjunto de la vivienda y con almacén en planta baja, en el que destaca el palomar superior bajo la cubierta., con pescante de madera soportado por canecillos también de madera.</p> <p>Dos pilares ó cepas de mampostería sustentan la caja del cabazo que es de forma rectangular. Unas lajas de pizarra denominadas tornarratos separan las cepas del cuerpo del cabazo impidiendo la entrada de roedores. Dos ó tres trabes ó vigas largas se asientan sobre las cepas formando los lados mayores denominados costales; los lados menores se denominan penales. En algún raro ejemplo, de grandes dimensiones, aparecen tres cepas. Para conseguir una perfecta aireación, sin permitir la entrada de aves, el cerramiento de los costales está formada por listones de madera, doelas, dispuestos verticalmente; únicamente un listón dispuesto en el centro horizontalmente, faixa, los divide por la mitad.</p> <p>En el penal que se enfrenta a la puerta se practican huecos en forma de troneras al tresbolillo ó una ventana. La techumbre a cuatro aguas se construye con lajas de pizarra. Los ejemplos más elaborados cuentan con un alero de media caña. Las cepas pueden ser de mampostería vista ó estar revestidas con mortero de cal. Algunos presentan decoración pintada, de escaso valor.</p>

GLOBAL	BUENO		UNIDADES	CUBIERTA	M	PAVIMENTOS		PATOLOGÍAS	HUMEDADES	
	ACEPTABLE			ESTRUCTURA	R	ACABADOS	M		DESPLONES	
	DEFICIENTE	X		FORJADOS		INSTALACIONES			ASIENTOS	
	RUINA			CARPINTERÍAS	R				OTROS	
INTERVENCIONES										
AÑADIDOS

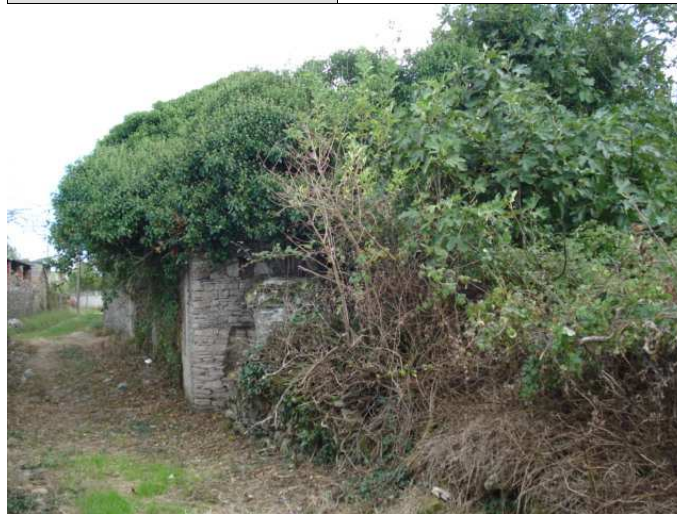
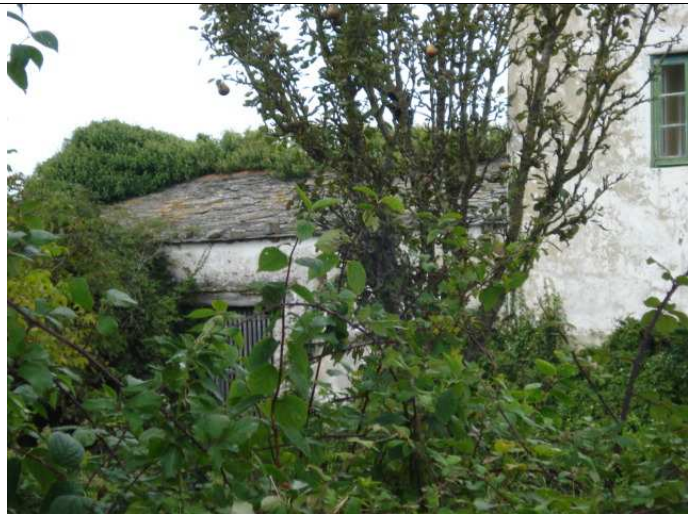
ORIGINAL/HISTÓRICO	PAJAR	USO/APROVECHAMIENTO ACTUAL	
VARIANTE	TRONERAS	BAJOCUBIERTA/BUHARDILLA	
Nº DE PLANTAS	1	RESTO PLANTAS	
RELACIÓN CON LA CALLE	A CAMINO	PRIMERA	
RELACIÓN CON LA PARCELA	A LINDERO	BAJA	
OCUPACIÓN EN PLANTA	PARCIAL	SOTANO Ó SEMISÓTANO	
ANEXOS		TODO EL EDIFICIO	EN RUINAS

ESTILO	POPULAR		
ÉPOCA	SIGLO XX		
AUTOR	Anónimo	PROMOTOR:	
CRITERIOS DE VALORACIÓN	Manifiesta de forma notable técnicas constructivas, formas y tipos tradicionales de la comarca occidental asturiana ligadas a las actividades productivas preindustriales.		
DESCRIPCIÓN, NOTICIAS Y REFERENCIAS HISTÓRICAS	<p>De planta rectangular y cubierta a dos aguas, con luces transversales en torno a los 6-8 metros, resueltas mediante cerchas sencillas de pares y tirante de madera, casi siempre sin péndola. Los muros son de mampostería de pizarra y cuarcita y la ventilación se produce por la puerta ó por las juntas de la cubierta y mediante troneras de planta rectangular (ó trapezoidal, para impedir la entrada de las aves) dispuestas al tresbolillo sobre las fachadas, que estéticamente refuerzan la percepción de la robustez de las fábricas y del volumen del pajar. Habitualmente están revestidos on un mortero de cal que, por su poco espesor, no llega a cubrir las irregularidades de la fábrica y deja al descubierto algunos mampuestos, confiriéndoles a los paramentos un aspecto de hormigón ciclópeo. En otros casos la mampostería queda vista ó, más raramente, encalada. El portón de acceso, amplio para la entrada dos bois, ó, más modernamente, del tractor, se resuelven mediante puertas abatibles de listones.</p>

GLOBAL	BUENO		UNIDADES	CUBIERTA		PAVIMENTOS		PATOLOGÍAS	HUMEDADES		
	ACEPTABLE			ESTRUCTURA			ACABADOS			DESPLOMES	
	DEFICIENTE			FORJADOS			INSTALACIONES			ASIENTOS	
	RUINA	X		CARPINTERÍAS						OTROS	
INTERVENCIÓNES											
AÑADIDOS

PROTECCIÓN DEL ELEMENTO	GRADO DE INTERÉS	INTERVENCIONES	URGENCIA
PARCIAL	Muy destacado	Consolidación	A corto plazo
OTROS ELEMENTOS	Destacado	Restauración	X A medio plazo
ENTORNO DE PROTECCIÓN	NO	Rehabilitación	A largo plazo
APROVECHAMIENTO URBANÍSTICO	P.G.O.		
AMPLIACIÓN / SUPRESIÓN AÑADIDOS		USOS PERMITIDOS	P.G.O.

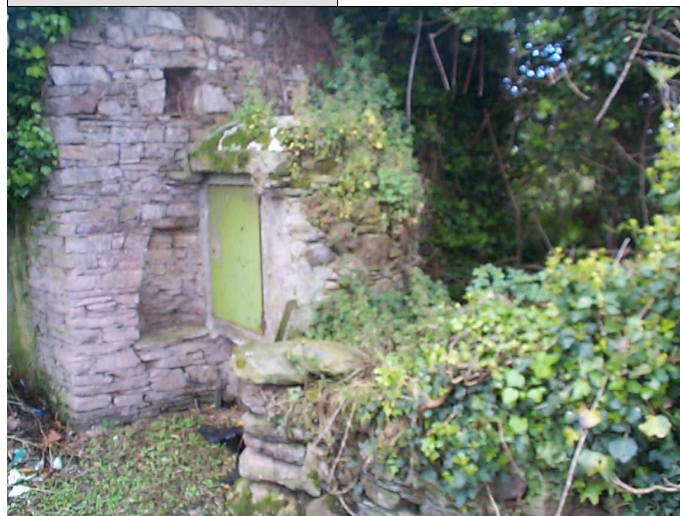
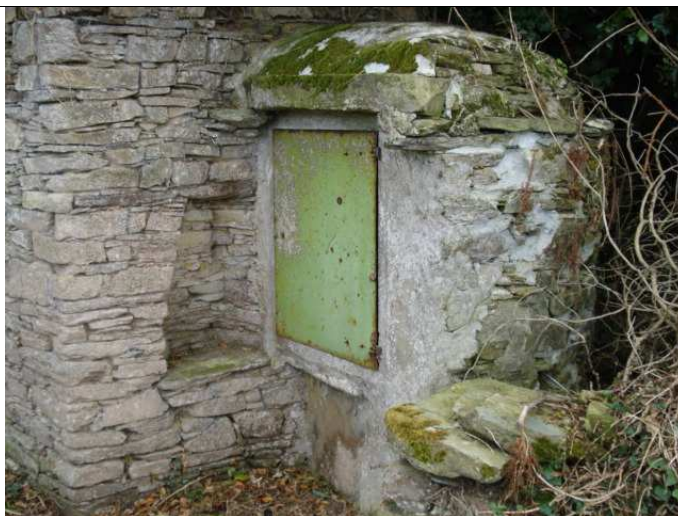
ORIGINAL/HISTÓRICO	POZO	BAJOCUBIERTA/BUHARDILLA	
VARIANTE	BROCAL CUBIERTO CIRCULAR	RESTO PLANTAS	
Nº DE PLANTAS	1	PRIMERA	
RELACIÓN CON LA CALLE	AL BORDE DE CAMINO	BAJA	
RELACIÓN CON LA PARCELA	AL BORDE DE PARCELA	SOTANO Ó SEMISÓTANO	
OCUPACIÓN EN PLANTA	PARCIAL	TODO EL EDIFICIO	EN DESUSO
ANEXOS	VALLADO

ESTILO	POPULAR		
ÉPOCA	Indeterminada, prob. PRIMER TERCIO SIGLO XX		
AUTOR	Anónimo	PROMOTOR:	
CRITERIOS DE VALORACIÓN	Manifestación notable de técnicas constructivas, formas y tipos tradicionales de la comarca occidental asturiana que conservan su fisonomía tradicional y su vinculación al entorno		
DESCRIPCIÓN, NOTICIAS Y REFERENCIAS HISTÓRICAS	<p>La excavación era realizada por los poceiros (oficio tradicional que pervivió hasta los años 80) bien en la roca viva ó en terrenos sueltos, ejecutando en estos casos, además, un muro interior circular de mampostería de gran dificultad técnica.</p> <p>El brocal es siempre cerrado, bien de planta circular, cubierto con falsa bóveda, también de mampostería de pizarra (generalmente cónica ó a veces, algo achaparrada) ó bien de planta cuadrada y cubierta piramidal, también en falsa bóveda desplomada.</p> <p>Generalmente disponen de bebederos y lavaderos anexos. Algunos presentan bebederos elaborados a partir de una única pieza de pizarra vaciada. Otros ejemplos presentan lajas de pizarra de grandes dimensiones cerrando la propia boca del pozo, que se cierra con una portilla de madera y alrededor de la cuál suelen disponerse resaltes ó mesetas “pra pousar el caldeiro”.</p> <p>Se han recogido algunos ejemplos de pozos integrados en las propias edificaciones (muros de las casas, pajares, etc.).</p>

GLOBAL	BUENO		UNIDADES	CUBIERTA	R	PAVIMENTOS		PATOLOGÍAS	HUMEDADES	
	ACEPTABLE			ESTRUCTURA	R	ACABADOS	R		DESPLOMES	
	DEFICIENTE	X		FORJADOS		INSTALACIONES			ASIENTOS	
	RUINA			CARPINTERÍAS	R				OTROS	Desconchados
INTERVENCIONES										
AÑADIDOS

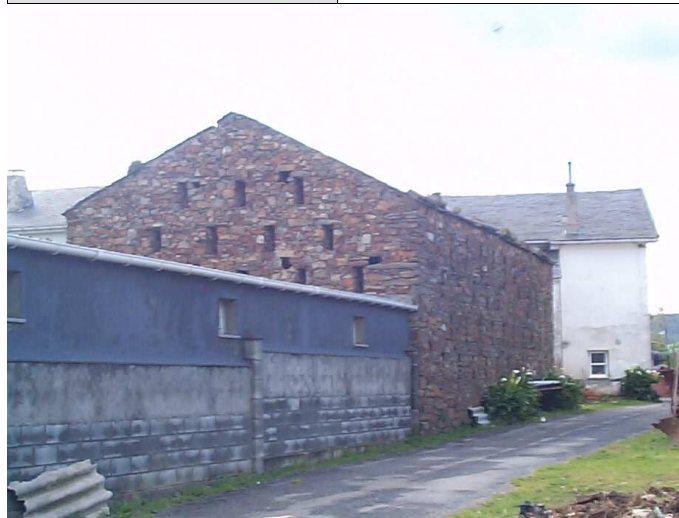
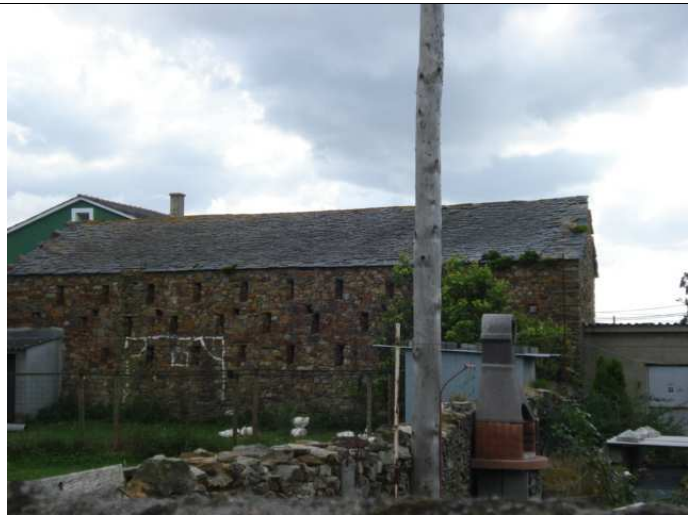
ORIGINAL/HISTÓRICO	PAJAR	BAJOCUBIERTA/BUHARDILLA	
VARIANTE	TRONERAS	RESTO PLANTAS	
Nº DE PLANTAS	1	PRIMERA	
RELACIÓN CON LA CALLE	AISLADO	BAJA	
RELACIÓN CON LA PARCELA	AISLADO	SOTANO Ó SEMISÓTANO	
OCUPACIÓN EN PLANTA	PARCIAL	TODO EL EDIFICIO	AGROPECUARIO
ANEXOS

ESTILO	POPULAR		
ÉPOCA	SIGLO XX		
AUTOR	Anónimo	PROMOTOR:	
CRITERIOS DE VALORACIÓN	Manifiesta de forma notable técnicas constructivas, formas y tipos tradicionales de la comarca occidental asturiana ligadas a las actividades productivas preindustriales.		
DESCRIPCIÓN, NOTICIAS Y REFERENCIAS HISTÓRICAS	<p>Pajar de TRONERAS. Suelen ser de planta rectangular y cubierta a dos aguas, con luces transversales en torno a los 8 metros, resueltas mediante cerchas sencillas de pares y tirante de madera, casi siempre sin péndola. Los muros son de mampostería de pizarra y cuarcita y la ventilación, además de por la puerta ó por las juntas de la cubierta, se produce mediante troneras de planta rectangular (ó trapezoidal) dispuestas al tresbolillo sobre las fachadas, que, estéticamente refuerzan la percepción de la robustez de las fábricas y del volumen del pajar.</p> <p>Habitualmente están revestidos con un mortero de cal que, por su poco espesor, no llega a cubrir las irregularidades de la fábrica y deja al descubierto algunos mampuestos, confiriéndoles a los paramentos un aspecto de hormigón ciclópeo. En otros casos la mampostería queda vista ó, más raramente, enlucida. Algunos ejemplos son de una belleza extrema.</p>

GLOBAL	BUENO		UNIDADES	CUBIERTA	R	PAVIMENTOS	-	PATOLOGÍAS	HUMEDADES	
	ACEPTABLE			ESTRUCTURA	-	ACABADOS	R		DESPLOMES	
	DEFICIENTE	X		FORJADOS	-	INSTALACIONES	-		ASIENTOS	
	RUINA			CARPINTERÍAS	M				OTROS	
INTERVENCIÓNES										
AÑADIDOS

PROTECCIÓN DEL ELEMENTO	GRADO DE INTERÉS	INTERVENCIONES	URGENCIA
PARCIAL	Muy destacado	Consolidación	A corto plazo
OTROS ELEMENTOS	Destacado	Restauración	X A medio plazo
ENTORNO DE PROTECCIÓN	NO	Rehabilitación	X A largo plazo
APROVECHAMIENTO URBANÍSTICO	P.G.O.		
AMPLIACIÓN / SUPRESIÓN AÑADIDOS		USOS PERMITIDOS	P.G.O.
