PROYECTO SALAVE

Estudio de afecciones al patrimonio cultural

Julio 2021

MSARQVEO
ESTUDIO DE ARQUEOLOGÍA SL

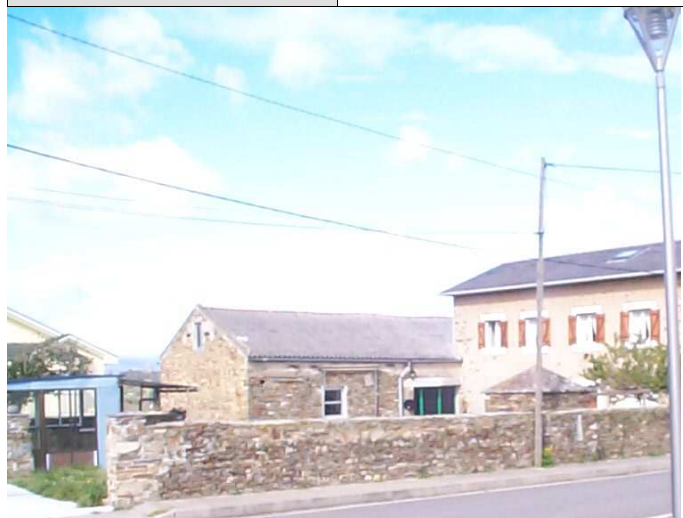
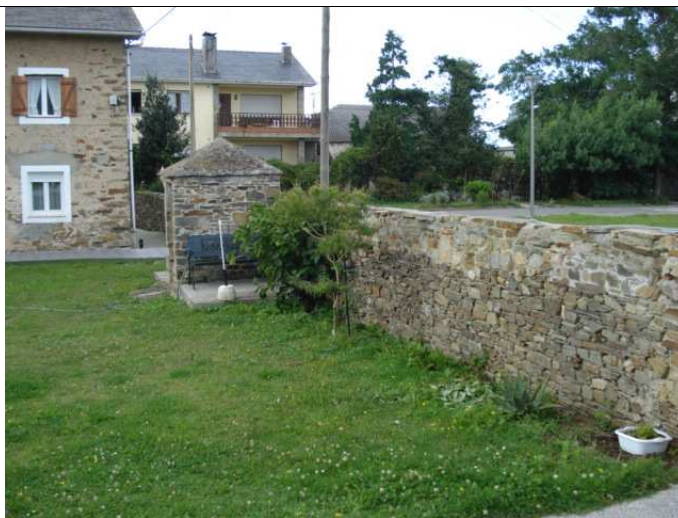
ORIGINAL/HISTÓRICO	POZO	BAJOCUBIERTA/BUHARDILLA	
VARIANTE	BROCAL CUBIERTO CUADRADO	RESTO PLANTAS	
Nº DE PLANTAS	1	PRIMERA	
RELACIÓN CON LA CALLE	AISLADO	BAJA	
RELACIÓN CON LA PARCELA	AISLADO	SOTANO Ó SEMISÓTANO	
OCUPACIÓN EN PLANTA	PARCIAL	TODO EL EDIFICIO	EN DESUSO
ANEXOS

ESTILO	POPULAR		
ÉPOCA	Indeterminada, prob. PRIMER TERCIO SIGLO XX		
AUTOR	Anónimo	PROMOTOR:	
CRITERIOS DE VALORACIÓN	Manifestación notable de técnicas constructivas, formas y tipos tradicionales de la comarca occidental asturiana que conservan su fisonomía tradicional y su vinculación al entorno		
DESCRIPCIÓN, NOTICIAS Y REFERENCIAS HISTÓRICAS	<p>La excavación era realizada por los poceiros (oficio tradicional que pervivió hasta los años 80) bien en la roca viva ó en terrenos sueltos, ejecutando en estos casos, además, un muro interior circular de mampostería de gran dificultad técnica.</p> <p>El brocal es siempre cerrado, bien de planta circular, cubierto con falsa bóveda, también de mampostería de pizarra (generalmente cónica ó a veces, algo achaparrada) ó bien de planta cuadrada y cubierta piramidal, también en falsa bóveda desplomada.</p> <p>Generalmente disponen de bebederos y lavaderos anexos. Algunos presentan bebederos elaborados a partir de una única pieza de pizarra vaciada. Otros ejemplos presentan lajas de pizarra de grandes dimensiones cerrando la propia boca del pozo, que se cierra con una portilla de madera y alrededor de la cuál suelen disponerse resaltes ó mesetas “pra pousar el caldeiro”.</p> <p>Se han recogido algunos ejemplos de pozos integrados en las propias edificaciones (muros de las casas, pajares, etc.).</p>

GLOBAL	BUENO		UNIDADES	CUBIERTA	B	PAVIMENTOS	-	PATOLOGÍAS	HUMEDADES	
	ACEPTABLE	X		ESTRUCTURA	B	ACABADOS	R		DESPLOMES	
	DEFICIENTE			FORJADOS	-	INSTALACIONES	-		ASIENTOS	
	RUINA			CARPINTERÍAS	R				OTROS	
INTERVENCIONES										
AÑADIDOS

PROTECCIÓN DEL ELEMENTO		GRADO DE INTERÉS		INTERVENCIONES		URGENCIA	
INTEGRAL		Muy destacado		Consolidación	X	A corto plazo	
OTROS ELEMENTOS	VALLADO	Destacado		X Restauración		A medio plazo	
ENTORNO DE PROTECCIÓN	NO	Apreciable		Rehabilitación		A largo plazo	X
APROVECHAMIENTO URBANÍSTICO		Sin aprovechamiento					
AMPLIACIÓN / SUPRESIÓN AÑADIDOS		Sin posibilidad de ampliación.		USOS PERMITIDOS	Núcleo Rural, según P.G.O.

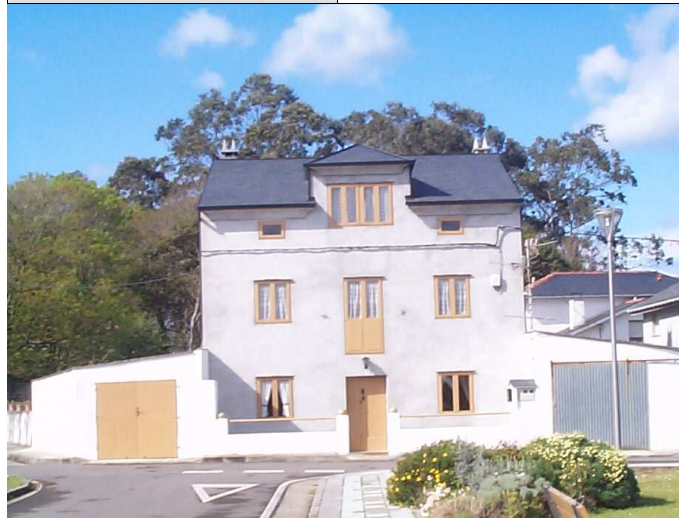
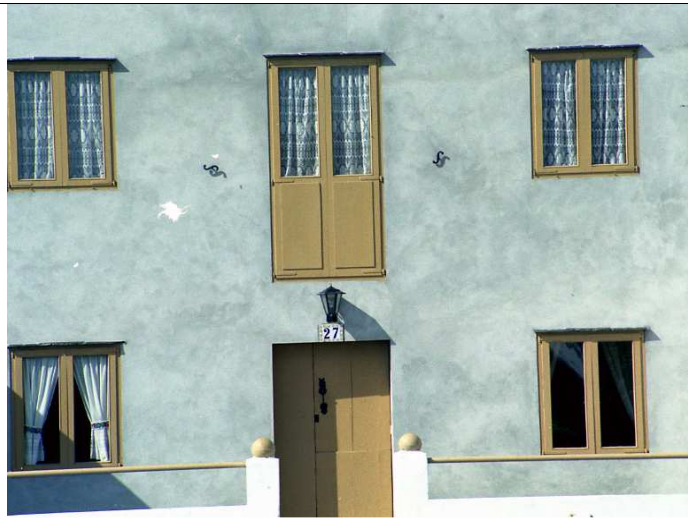
ORIGINAL/HISTÓRICO	CASA	BAJOCUBIERTA/BUHARDILLA	
VARIANTE	CASÍA	RESTO PLANTAS	
Nº DE PLANTAS	2+ DESVAN	PRIMERA	
RELACIÓN CON LA CALLE	AISLADO	BAJA	
RELACIÓN CON LA PARCELA	AISLADO	SOTANO Ó SEMISÓTANO	
OCUPACIÓN EN PLANTA	PARCIAL	TODO EL EDIFICIO	VIVIENDA
ANEXOS

ESTILO	POPULAR		
ÉPOCA	Indeterminado, prob. 1ª MITAD SIGLO XX		
AUTOR	Anónimo	PROMOTOR:	
CRITERIOS DE VALORACIÓN	Manifestación notable de técnicas constructivas, formas y tipos tradicionales de la comarca occidental asturiana que conservan su fisonomía tradicional y su vinculación al entorno		
DESCRIPCIÓN, NOTICIAS Y REFERENCIAS HISTÓRICAS	<p>Casía a dos aguas de gran sencillez constructiva y compositiva, con disposición típica en planta rectangular de tres crujías, con escalera central que desembarca en planta primera en la "sala", ó pieza noble de la casa. Muros de mampostería ó de ladrillo.</p> <p>Destaca el buhardillón con frontón y cornisa moldurada y la coloración de las carpinterías, a haces exteriores, enrasadas con la fachada y protegidas con una laja de pizarra a modo de goterón.</p>		
BIBLIOGRAFÍA	<ul style="list-style-type: none"> Arquitectura Popular en Galicia. Pedro de Llano. C.O.A.G., Vigo, 1981-1983. El hórreo y la arquitectura popular en Asturias. Rivas Andina, José Á. Ed. Picu Urriellu, 2004. La casa tradicional asturiana. Gran Atlas del Principado de Asturias. Ed. Nobel. 1996. Las construcciones populares. Graña, Armando y López, Juaco. Enciclopedia temática de Asturias. Tomo nº 8. Ed. Silverio Cañada. 1981

ESTADO DE CONSERVACIÓN										
GLOBAL	BUENO	X	UNIDADES	CUBIERTA	B	PAVIMENTOS	PATOLOGÍAS	HUMEDADES		
	ACEPTABLE			-	ACABADOS	B		DESPLONES		
	DEFICIENTE				INSTALACIONES			ASIENTOS		
	RUINA							OTROS		
INTERVENCIONES										
AÑADIDOS

PROTECCIÓN DEL ELEMENTO	GRADO DE INTERÉS	INTERVENCIONES	URGENCIA
AMBIENTAL	Muy destacado	Consolidación	A corto plazo
OTROS ELEMENTOS	Destacado	Restauración	A medio plazo
ENTORNO DE PROTECCIÓN	NO	Rehabilitación	X A largo plazo
APROVECHAMIENTO URBANÍSTICO	P.G.O.		
AMPLIACIÓN / SUPRESIÓN AÑADIDOS	NO PERMITIDA AMPLIACIÓN	USOS PERMITIDOS	s/ P.G.O.

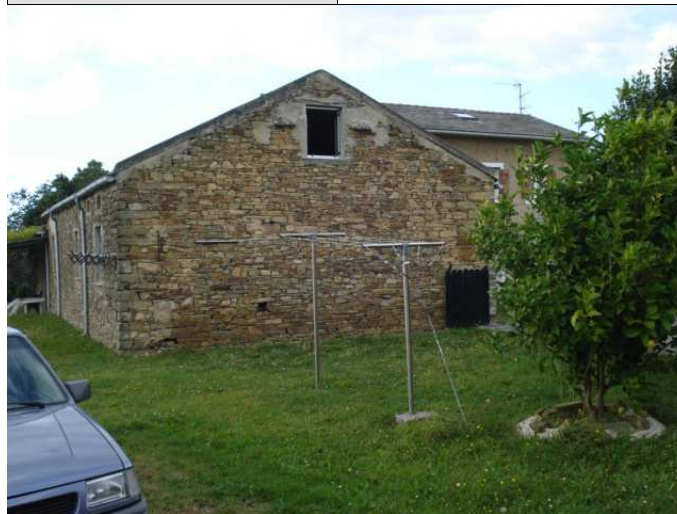
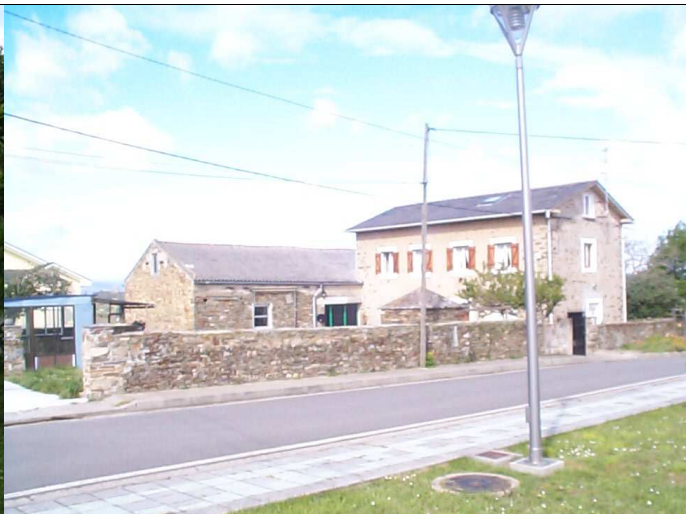
ORIGINAL/HISTÓRICO	PAJAR	BAJOCUBIERTA/BUHARDILLA	
VARIANTE	CIEGO	RESTO PLANTAS	
Nº DE PLANTAS	1	PRIMERA	
RELACIÓN CON LA CALLE		BAJA	
RELACIÓN CON LA PARCELA	AISLADO	SOTANO Ó SEMISÓTANO	
OCUPACIÓN EN PLANTA	PARCIAL	TODO EL EDIFICIO	AGROPECUARIO
ANEXOS

ESTILO	POPULAR		
ÉPOCA	SIGLO XX		
AUTOR	Anónimo	PROMOTOR:	
CRITERIOS DE VALORACIÓN	Manifiesta de forma notable técnicas constructivas, formas y tipos tradicionales de la comarca occidental asturiana ligadas a las actividades productivas preindustriales.		
DESCRIPCIÓN, NOTICIAS Y REFERENCIAS HISTÓRICAS	<p>Seguramente es el tipo más antiguo.</p> <p>Es de planta rectangular y cubierta a dos aguas, con luces transversales en torno a los 6-8 metros, resueltas mediante cerchas sencillas de pares y tirante de madera, casi siempre sin péndola. Los muros son de mampostería de pizarra y cuarcita y la ventilación se produce por la puerta ó por las juntas de la cubierta.</p> <p>Habitualmente están revestidos con un mortero de cal que, por su poco espesor, no llega a cubrir las irregularidades de la fábrica y deja al descubierto algunos mampuestos, confiriéndoles a los paramentos un aspecto de hormigón ciclópeo.</p> <p>En otros casos la mampostería queda vista ó, más raramente, encalada.</p> <p>El portón de acceso, amplio para la entrada dos bois, ó, más modernamente, del tractor, se resuelve mediante puertas abatibles de listones.</p>

GLOBAL			UNIDADES	CUBIERTA		PAVIMENTOS		PATOLOGÍAS	HUMEDADES		
ACEPTABLE				ESTRUCTURA		ACABADOS			DESPLOMES		
DEFICIENTE		X		FORJADOS		INSTALACIONES			ASIENTOS		
RUINA				CARPINTERÍAS					OTROS		
INTERVENCIONES											
AÑADIDOS

PROTECCIÓN DEL ELEMENTO	GRADO DE INTERÉS	INTERVENCIONES	URGENCIA
PARCIAL	Muy destacado	Consolidación	A corto plazo
OTROS ELEMENTOS	Destacado	Restauración	X A medio plazo
ENTORNO DE PROTECCIÓN	NO	Rehabilitación	A largo plazo
APROVECHAMIENTO URBANÍSTICO	P.G.O.		
AMPLIACIÓN / SUPRESIÓN AÑADIDOS		USOS PERMITIDOS	P.G.O.

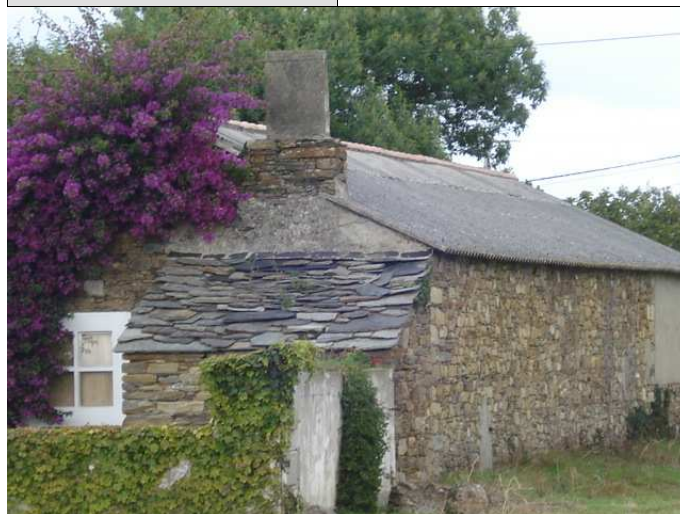
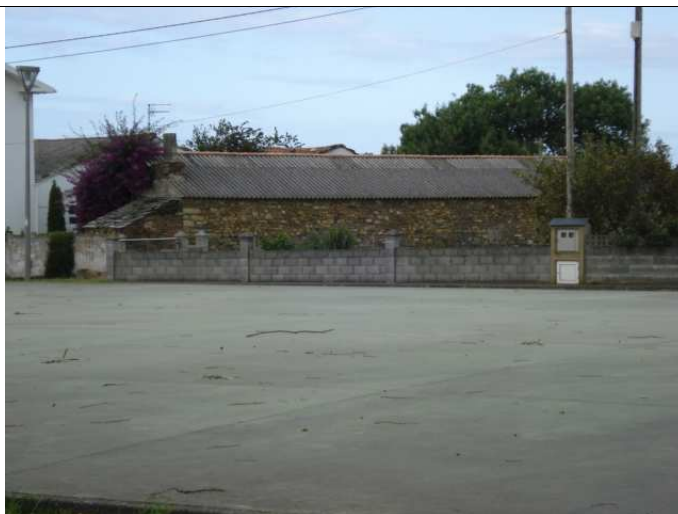
ORIGINAL/HISTÓRICO	BODEGA	BAJOCUBIERTA/BUHARDILLA	
VARIANTE		RESTO PLANTAS	
Nº DE PLANTAS	1	PRIMERA	
RELACIÓN CON LA CALLE	AISLADO	BAJA	
RELACIÓN CON LA PARCELA	AISLADO	SOTANO Ó SEMISÓTANO	
OCUPACIÓN EN PLANTA	PARCIAL	TODO EL EDIFICIO	GARAJE
ANEXOS

ESTILO	POPULAR		
ÉPOCA	Indeterminado, posiblemente SIGLO XX		
AUTOR	Anónimo	PROMOTOR:	
CRITERIOS DE VALORACIÓN	Manifestación notable de técnicas constructivas, formas y tipos tradicionales de la comarca occidental asturiana que conservan su fisonomía tradicional y su vinculación al entorno		
DESCRIPCIÓN, NOTICIAS Y REFERENCIAS HISTÓRICAS	<p>Los hornos eran construcciones destinadas a la cocción del pan, vinculadas de diversas formas a la vivienda, integrados en ella ó en la BODEGA, que es una dependencia de planta rectangular de pequeñas dimensiones, en torno a 6x4 m2, con cubierta a dos aguas, que es el taller de la casería (dónde se realizan, a cubierto, los trabajos y reparaciones necesarios: carpintería, cerrajería, etc., incluso el despiece del cerdo durante la matanza) ó, por el contrario, en el exterior de la misma, como elemento independiente a modo de ábside, cilíndrico, en la mayoría de los casos, ó prismático.</p> <p>Si bien algunos de estos elementos son del máximo interés, las chimeneas (chaminías) carecen de la riqueza de diseño ó de detalle que se encuentran en otras comarcas próximas, como los Oscos.</p>

GLOBAL	BUENO		UNIDADES	CUBIERTA	R	PAVIMENTOS		PATOLOGÍAS	HUMEDADES		X
	ACEPTABLE			ESTRUCTURA	R	ACABADOS	M		DESPLONES		X
	DEFICIENTE	X		FORJADOS		INSTALACIONES			ASIENTOS		
	RUINA			CARPINTERÍAS	M				OTROS	Desconchados	
INTERVENCIONES											
AÑADIDOS

PROTECCIÓN DEL ELEMENTO	GRADO DE INTERÉS	INTERVENCIONES	URGENCIA
PARCIAL	Muy destacado	Consolidación	A corto plazo
OTROS ELEMENTOS	Destacado	Restauración	X A medio plazo
ENTORNO DE PROTECCIÓN	NO	Rehabilitación	A largo plazo
APROVECHAMIENTO URBANÍSTICO	P.G.O.		
AMPLIACIÓN / SUPRESIÓN AÑADIDOS		USOS PERMITIDOS	P.G.O.

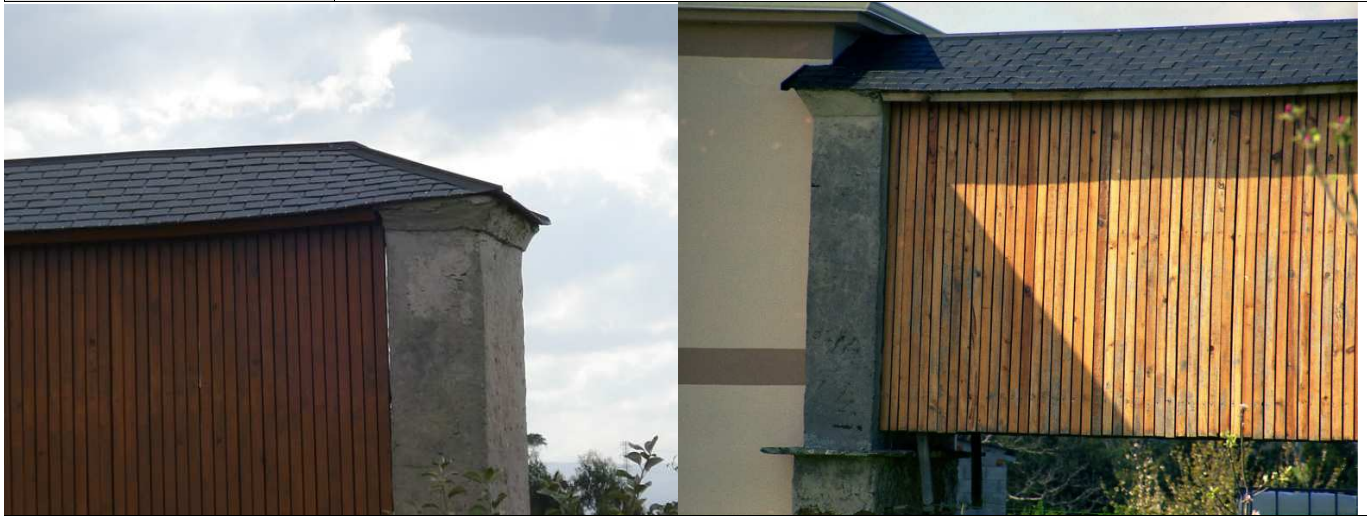
ORIGINAL/HISTÓRICO	CABAZO	USO/APROVECHAMIENTO ACTUAL	
VARIANTE	MONDOÑEDO	BAJOCUBIERTA/BUHARDILLA	
Nº DE PLANTAS	2	RESTO PLANTAS	
RELACIÓN CON LA CALLE	AISLADO	PRIMERA	
RELACIÓN CON LA PARCELA	AISLADO	BAJA	
OCUPACIÓN EN PLANTA	AISLADO	SOTANO Ó SEMISÓTANO	
ANEXOS	PARCIAL	TODO EL EDIFICIO	AGROPECUARIO

ESTILO	POPULAR		
ÉPOCA	Indeterminada. Prob. 2º TERCIO SIGLO XX		
AUTOR	Anónimo	PROMOTOR:	
CRITERIOS DE VALORACIÓN	Manifestación de técnicas constructivas, formas y tipos tradicionales de la comarca occidental asturiana que conservan su fisonomía tradicional y su vinculación al entorno.		
DESCRIPCIÓN, NOTICIAS Y REFERENCIAS HISTÓRICAS	<p>Cabazo tipo MONDONEDO, ó cabazo “probe”.</p> <p>Dos pilares ó cepas de mampostería sustentan la caja del cabazo que es de forma rectangular. Unas lajas de pizarra denominadas tornarratos separan las cepas del cuerpo del cabazo impidiendo la entrada de roedores. Dos ó tres trabes ó vigas largas se asientan sobre las cepas formando los lados mayores denominados costales; los lados menores se denominan penales. En algún raro ejemplo, de grandes dimensiones, aparecen tres cepas.</p> <p>Para conseguir una perfecta aireación, sin permitir la entrada de aves, el cerramiento de los costales está formada por listones de madera, doelas, dispuestos verticalmente; únicamente un listón dispuesto en el centro horizontalmente, faixa, los divide por la mitad.</p> <p>En el penal que se enfrenta a la puerta se practican huecos en forma de troneras al tresbolillo ó una ventana. La techumbre a cuatro aguas se construye con lajas de pizarra. Los ejemplos más elaborados cuentan con un alero de media caña. Las cepas pueden ser de mampostería vista ó estar revestidas con mortero de cal. Algunos presentan decoración pintada, de escaso valor.</p> <p>Es un ejemplo relativamente tardío que no presenta los elementos más característicos.</p>

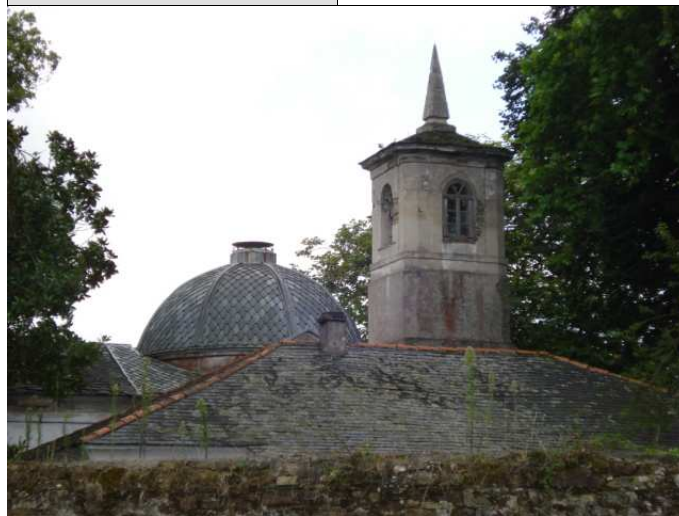
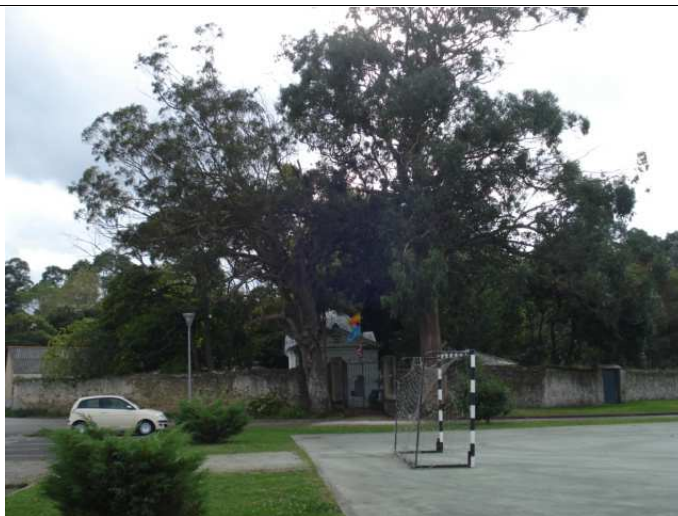
ORIGINAL/HISTÓRICO	CAPILLA	BAJOCUBIERTA/BUHARDILLA	
VARIANTE		RESTO PLANTAS	
Nº DE PLANTAS	1	PRIMERA	
RELACIÓN CON LA CALLE	AISLADO	BAJA	
RELACIÓN CON LA PARCELA	AISLADO	SOTANO Ó SEMISÓTANO	
OCUPACIÓN EN PLANTA	PARCIAL	TODO EL EDIFICIO	RELIGIOSO
ANEXOS	Vallado.

ESTILO	NEOCLÁSICO		
ÉPOCA	S. XIX. Hacia 1867.		
AUTOR	Anónimo	PROMOTOR:	Fernando Pérez de Casariego
CRITERIOS DE VALORACIÓN	Incluido en el IPCA.		
DESCRIPCIÓN, NOTICIAS Y REFERENCIAS HISTÓRICAS	<p>La capilla surge a raíz del deseo de Fernando Pérez de Casariego por tener un Panteón familiar, donde enterar a su esposa Carolina Bande, recientemente fallecida. Tras la aprobación del párroco de San Martín de Tapia y del Obispado, se levanta la capilla entre las dos viviendas de la familia. Aunque su advocación es a Nuestra Señora de la Soledad, se le conoce más como la Paloma por estar en el campo con dicho nombre.</p> <p>Muestra una planta sencilla de nave única con muros de carga y cubierta a dos aguas, con cúpula central con revestimiento cerámico y torre cuadrada con cuatro arcos. Su fachada porticada de inspiración clasicista, muestra dos vanos laterales en la parte inferior con arcos rebajados y sobre ellos dos formas geométricas cuadradas un poco salientes. En el centro el vano de entrada con arco de medio punto un poco mayor que la puerta, más atrás. Remata todo con un frontón triangular en la parte superior con inscripción.</p> <p>Todo el conjunto está cercado por un muro de piedra y una verja central.</p>

PROTECCIÓN DEL ELEMENTO	GRADO DE INTERÉS	INTERVENCIONES	URGENCIA
INTEGRAL	Muy destacado	X Consolidación	A corto plazo
OTROS ELEMENTOS	Destacado	Restauración	A medio plazo
ENTORNO DE PROTECCIÓN	Apreciable	Rehabilitación	X A largo plazo
APROVECHAMIENTO URBANÍSTICO	Sin aprovechamiento		
AMPLIACIÓN / SUPRESIÓN AÑADIDOS		USOS PERMITIDOS	Religioso

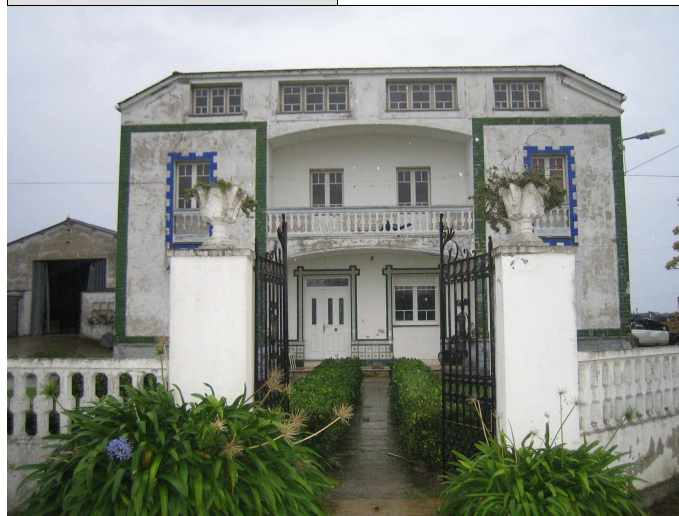
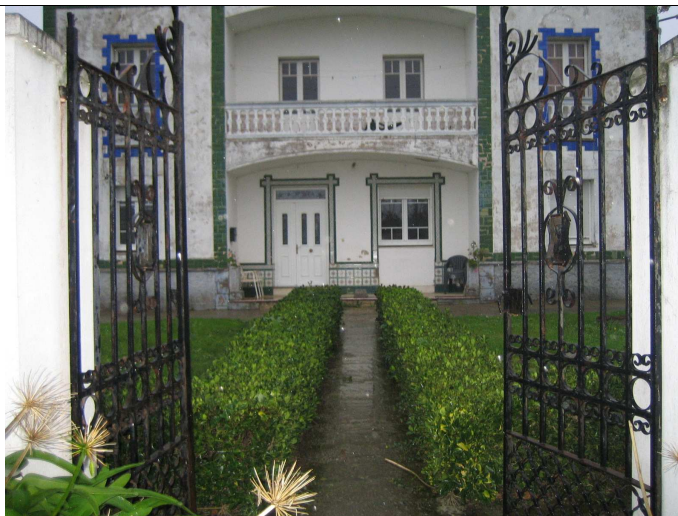
ORIGINAL/HISTÓRICO	VILLA INDIANA	BAJOCUBIERTA/BUHARDILLA	
VARIANTE		RESTO PLANTAS	VIVIENDA
Nº DE PLANTAS	3+DESVÁN	PRIMERA	
RELACIÓN CON LA CALLE	A CAMINO	BAJA	COMERCIAL
RELACIÓN CON LA PARCELA	A LINDERO	SOTANO Ó SEMISÓTANO	
OCUPACIÓN EN PLANTA	PARCIAL	TODO EL EDIFICIO	
ANEXOS	Verja de forja; cerca de mampostería.

ESTILO	ECLÉTICO, MODERNISTA		
ÉPOCA	FINALES SIGLO XIX		
AUTOR		PROMOTOR:	Balbino Fernández y Fernández
CRITERIOS DE VALORACIÓN	Incluido en el IPCA.		
DESCRIPCIÓN, NOTICIAS Y REFERENCIAS HISTÓRICAS	<p>Presenta una planta más o menos cuadrada con muros de piedra. Se divide en tres alturas, piso bajo con vestíbulo que a la vez es salón, y una zona de tránsito hacia la caja de la escalera. La escalera arranca en una sola pieza, dividiéndose a partir del primer descanso en dos y dando acceso al piso principal. A los lados del vestíbulo están la cocina y otras estancias familiares. En la primera planta o principal se encuentran las habitaciones y salón con la capilla, perfectamente integrada en el interior de la vivienda. Remata la vivienda en desván y un tejado a cuatro aguas.</p> <p>Al exterior la fachada también se divide en tres pisos y cuatro calles, estando los dos primeros pisos de las calle centrales desplazadas hacia atrás en un pórtico y divididas por un balcón sobre arco rebajado. La primera planta con portada y vano rectangular, al resto de los vanos del edificio. La cubierta es plana en el centro estando las esquinas quebradas. La decoración se hace evidente en los marcos de dos vanos con azulejos azules, y en los cuerpos laterales en color verde.</p>

PROTECCIÓN DEL ELEMENTO	GRADO DE INTERÉS	INTERVENCIONES	URGENCIA
INTEGRAL	Muy destacado	Consolidación	A corto plazo
OTROS ELEMENTOS	Destacado X	Restauración	A medio plazo X
ENTORNO DE PROTECCIÓN	NO	Rehabilitación X	A largo plazo
APROVECHAMIENTO URBANÍSTICO	P.G.O.		
AMPLIACIÓN / SUPRESIÓN AÑADIDOS		USOS PERMITIDOS	Núcleo Rural, s/ P.G.O.

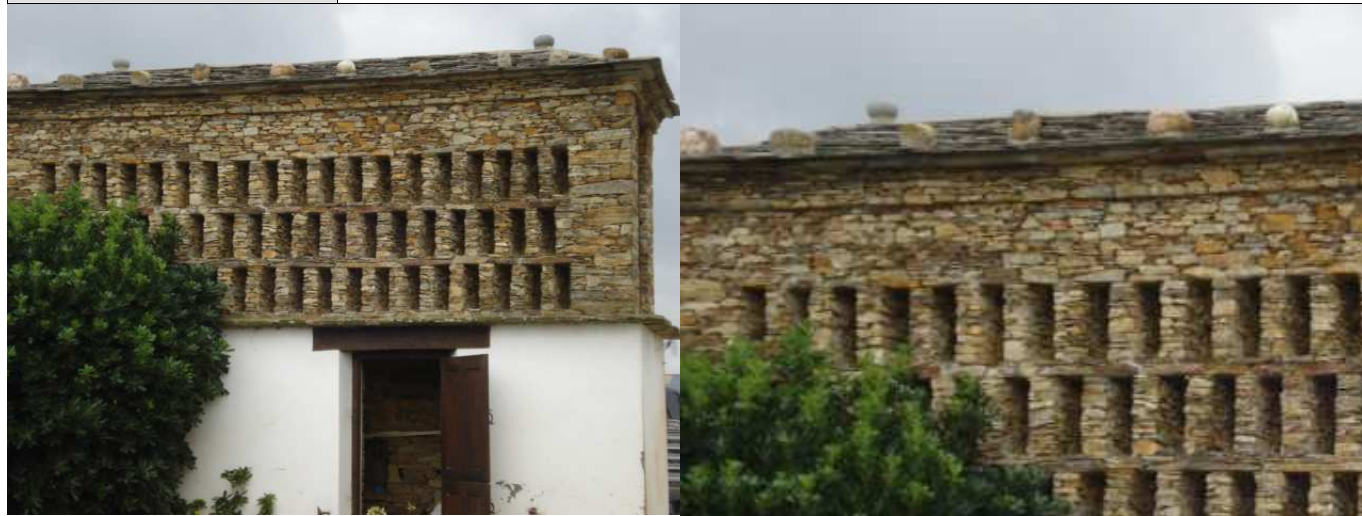
ORIGINAL/HISTÓRICO	CABAZO	BAJOCUBIERTA/BUHARDILLA	
VARIANTE	RIBADEO	RESTO PLANTAS	
Nº DE PLANTAS	2	PRIMERA	
RELACIÓN CON LA CALLE	AISLADO	BAJA	
RELACIÓN CON LA PARCELA	AISLADO	SOTANO Ó SEMISÓTANO	
OCUPACIÓN EN PLANTA	PARCIAL	TODO EL EDIFICIO	AGROPECUARIOS
ANEXOS

ESTILO	POPULAR	
ÉPOCA	Indeterminada. Prob. 3º TERCIO SIGLO XIX	
AUTOR	Anónimo	PROMOTOR:
CRITERIOS DE VALORACIÓN	Manifestación notable de técnicas constructivas, formas y tipos tradicionales de la comarca occidental asturiana que conservan su fisonomía tradicional y su vinculación al entorno	
DESCRIPCIÓN, NOTICIAS Y REFERENCIAS HISTÓRICAS	<p>Cabazo tipo RIBADEO. Son los ejemplos más antiguos y suntuosos, en los que la cámara, también de planta rectangular, está perforada en todas sus caras por troneras abocinadas, para impedir la entrada a las aves, y en los que el espacio entre “os pes” se dedicaba a bodega ó almacén de aperos. En consecuencia, el tornaratos debía de ser corrido, porque todo el perímetro de la cámara era accesible a los roedores.</p> <p>Todo el conjunto, cámaras baja y alta, se ejecuta con mampostería de pizarra, al aire ó revestida. Se han recogido algunos ejemplos de cuatro niveles funcionales (Cabazo de El Cabiýón). La cubierta remata en cornisa de hiladas desplomadas que, otras veces, da lugar a un alero de media caña bajo el que solían disponerse un palomar con varias bocas de entrada.</p> <p>El acceso a los cabazos se producía, en la mayoría de los casos, desde escaleras adosadas a las cepas, que en muchos ejemplos se han perdido. En las casas más fuertes, al cabazo se accedía desde la propia vivienda (Casa de Novales, por ejemplo).</p> <p>Muchos cabazos presentan una inscripción con la fecha de ejecución, por lo que pueden datarse de forma fidedigna y permiten fechar también los de factura similar.</p>

PROTECCIÓN DEL ELEMENTO	GRADO DE INTERÉS		INTERVENCIONES	URGENCIA	
INTEGRAL	Muy destacado	X	Consolidación	A corto plazo	
OTROS ELEMENTOS	Destacado		Restauración	X A medio plazo	X
ENTORNO DE PROTECCIÓN	NO		Rehabilitación	A largo plazo	
APROVECHAMIENTO URBANÍSTICO	Sin aprovechamiento				
AMPLIACIÓN / SUPRESIÓN AÑADIDOS				USOS PERMITIDOS	Agropecuarios

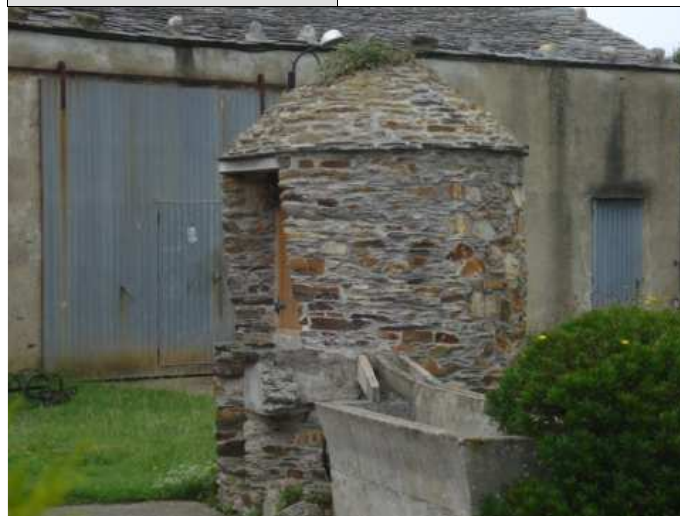
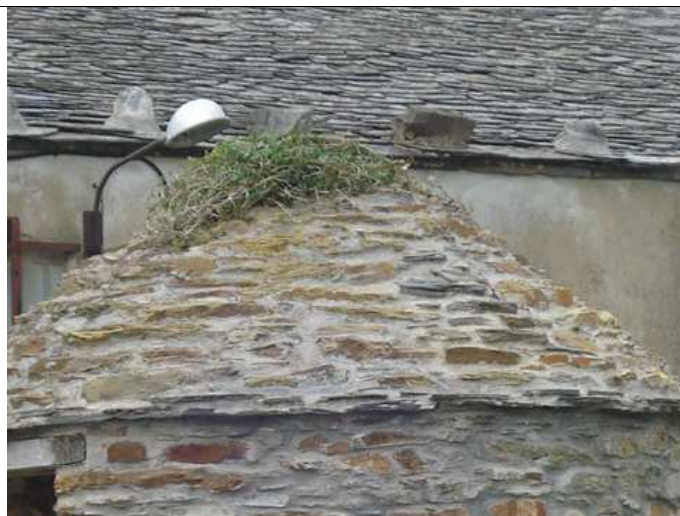
ORIGINAL/HISTÓRICO	POZO	BAJOCUBIERTA/BUHARDILLA	
VARIANTE	BROCAL CUBIERTO CIRCULAR	RESTO PLANTAS	
Nº DE PLANTAS	1	PRIMERA	
RELACIÓN CON LA CALLE	AISLADO	BAJA	
RELACIÓN CON LA PARCELA	AISLADO	SOTANO Ó SEMISÓTANO	
OCUPACIÓN EN PLANTA	PARCIAL	TODO EL EDIFICIO	EN DESUSO
ANEXOS	Bebedero

ESTILO	POPULAR		
ÉPOCA	Indeterminada, prob. PRIMER TERCIO SIGLO XX		
AUTOR	Anónimo	PROMOTOR:	
CRITERIOS DE VALORACIÓN	Manifestación notable de técnicas constructivas, formas y tipos tradicionales de la comarca occidental asturiana que conservan su fisonomía tradicional y su vinculación al entorno		
DESCRIPCIÓN, NOTICIAS Y REFERENCIAS HISTÓRICAS	<p>La excavación era realizada por los poceiros (oficio tradicional que pervivió hasta los años 80) bien en la roca viva ó en terrenos sueltos, ejecutando en estos casos, además, un muro interior circular de mampostería de gran dificultad técnica.</p> <p>El brocal es siempre cerrado, bien de planta circular, cubierto con falsa bóveda, también de mampostería de pizarra (generalmente cónica ó a veces, algo achaparrada) ó bien de planta cuadrada y cubierta piramidal, también en falsa bóveda desplomada.</p> <p>Generalmente disponen de bebederos y lavaderos anexos. Algunos presentan bebederos elaborados a partir de una única pieza de pizarra vaciada. Otros ejemplos presentan lajas de pizarra de grandes dimensiones cerrando la propia boca del pozo, que se cierra con una portilla de madera y alrededor de la cuál suelen disponerse resaltes ó mesetas “pra pousar el caldeiro”.</p> <p>Se han recogido algunos ejemplos de pozos integrados en las propias edificaciones (muros de las casas, pajares, etc.)</p>

PROTECCIÓN DEL ELEMENTO	GRADO DE INTERÉS	INTERVENCIONES	URGENCIA
INTEGRAL	Muy destacado	Consolidación	X A corto plazo
OTROS ELEMENTOS	Destacado	Restauración	A medio plazo
ENTORNO DE PROTECCIÓN	NO	Rehabilitación	A largo plazo X
APROVECHAMIENTO URBANÍSTICO	Sin aprovechamiento		
AMPLIACIÓN / SUPRESIÓN AÑADIDOS		USOS PERMITIDOS	Núcleo Rural, según P.G.O.

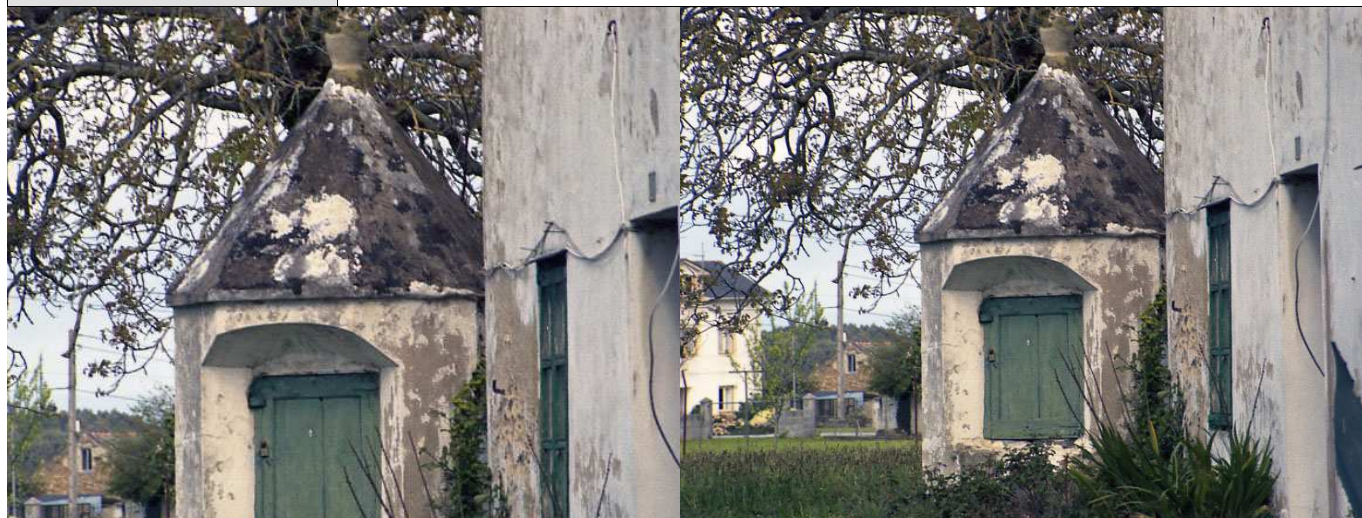
ORIGINAL/HISTÓRICO	POZO	USO/APROVECHAMIENTO ACTUAL	
VARIANTE	BROCAL CUBIERTO CIRCULAR	BAJOCUBIERTA/BUHARDILLA	
Nº DE PLANTAS	1	RESTO PLANTAS	
RELACIÓN CON LA CALLE	AISLADO	PRIMERA	
RELACIÓN CON LA PARCELA	AISLADO	BAJA	
OCUPACIÓN EN PLANTA	PARCIAL	SOTANO Ó SEMISÓTANO	
ANEXOS	Bebedero	TODO EL EDIFICIO	EN DESUSO

ESTILO	POPULAR		
ÉPOCA	Indeterminada, prob. PRIMER TERCIO SIGLO XX		
AUTOR	Anónimo	PROMOTOR:	
CRITERIOS DE VALORACIÓN	Manifestación notable de técnicas constructivas, formas y tipos tradicionales de la comarca occidental asturiana que conservan su fisonomía tradicional y su vinculación al entorno		
DESCRIPCIÓN, NOTICIAS Y REFERENCIAS HISTÓRICAS	<p>La excavación era realizada por los poceiros (oficio tradicional que pervivió hasta los años 80) bien en la roca viva ó en terrenos sueltos, ejecutando en estos casos, además, un muro interior circular de mampostería de gran dificultad técnica.</p> <p>El brocal es siempre cerrado, bien de planta circular, cubierto con falsa bóveda, también de mampostería de pizarra (generalmente cónica ó a veces, algo achaparrada) ó bien de planta cuadrada y cubierta piramidal, también en falsa bóveda desplomada.</p> <p>Generalmente disponen de bebederos y lavaderos anexos. Algunos presentan bebederos elaborados a partir de una única pieza de pizarra vaciada. Otros ejemplos presentan lajas de pizarra de grandes dimensiones cerrando la propia boca del pozo, que se cierra con una portilla de madera y alrededor de la cuál suelen disponerse resaltes ó mesetas “pra pousar el caldeiro”.</p> <p>Se han recogido algunos ejemplos de pozos integrados en las propias edificaciones (muros de las casas, pajares, etc.)</p>

PROTECCIÓN DEL ELEMENTO	GRADO DE INTERÉS	INTERVENCIONES	URGENCIA
INTEGRAL	Muy destacado	Consolidación	X A corto plazo
OTROS ELEMENTOS	Destacado	Restauración	A medio plazo
ENTORNO DE PROTECCIÓN	NO	Rehabilitación	A largo plazo X
APROVECHAMIENTO URBANÍSTICO	Sin aprovechamiento		
AMPLIACIÓN / SUPRESIÓN AÑADIDOS		USOS PERMITIDOS	Núcleo Rural, según P.G.O.

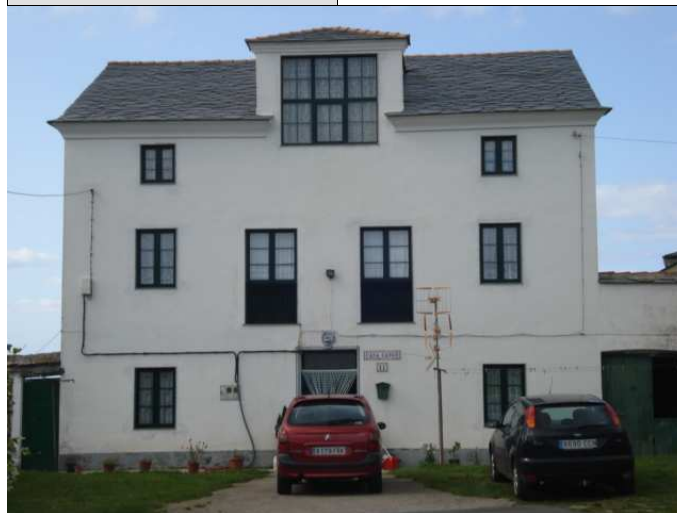
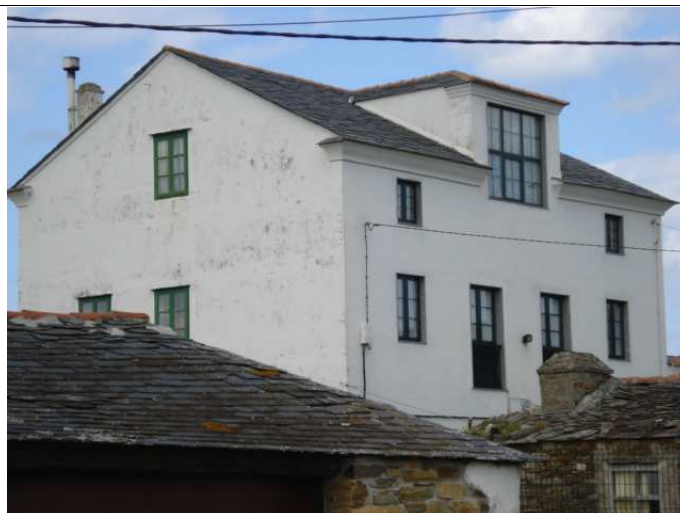
ORIGINAL/HISTÓRICO	CASA BLOQUE	BAJOCUBIERTA/BUHARDILLA	
VARIANTE	MONUMENTAL	RESTO PLANTAS	
Nº DE PLANTAS	2+ DESVÁN	PRIMERA	
RELACIÓN CON LA CALLE	AISLADO	BAJA	
RELACIÓN CON LA PARCELA	AISLADA	SOTANO Ó SEMISÓTANO	
OCUPACIÓN EN PLANTA	PARCIAL	TODO EL EDIFICIO	VIVIENDA
ANEXOS	Cabanón

ESTILO	POPULAR		
ÉPOCA	SIGLO XX		
AUTOR	Anónimo	PROMOTOR:	
CRITERIOS DE VALORACIÓN	Manifestación de técnicas constructivas, formas y tipos tradicionales de la comarca occidental asturiana ligadas a las actividades productivas preindustriales, que conservan su fisonomía tradicional y su		
DESCRIPCIÓN, NOTICIAS Y REFERENCIAS HISTÓRICAS	<p>Casa BLOQUE A DOS AGUAS que llamaremos MONUMENTAL (porque suelen ser casas acomodadas) y se distribuyen igualmente por la zona de la montaña y por la de la marina. La planta es de grandes dimensiones y muy próxima al cuadrado, por lo que constituyen un volumen enorme con cubierta a dos aguas, formado por muros perimetrales y transversales de mampostería de pizarra, de dos plantas y sotabanco, en el que las fachadas hastiales suelen ser las más importantes y en las que se suelen abrir huecos de mayor tamaño, balcones y galerías, presentando diversas variantes, como es la del caso, con buhardillón, localizado en el desván, en el centro de la fachada principal. La planta tiene un eje de simetría en el que se encuentra la escalera y, frente a ésta, en el desván, se sitúa el buhardillón.</p> <p>La construcción es mediante muros de carga perimetrales de mampostería de pizarra y cuarcita y algunos interiores transversales (que, en planta baja, solían independizar la cocina de otras dependencias, como cuadras ó cabanois), dónde se abren ventanas de pequeño tamaño (para mejorar el balance térmico de la vivienda) a haces exteriores, rematando en un alero de media caña</p>

PROTECCIÓN DEL ELEMENTO	GRADO DE INTERÉS	INTERVENCIONES	URGENCIA
PARCIAL	Muy destacado	Consolidación	A corto plazo
OTROS ELEMENTOS	CORRADA	Restauración	A medio plazo X
ENTORNO DE PROTECCIÓN	NO	Rehabilitación	X A largo plazo
APROVECHAMIENTO URBANÍSTICO	ACTUAL		
AMPLIACIÓN / SUPRESIÓN AÑADIDOS		USOS PERMITIDOS	s/ P.G.O.

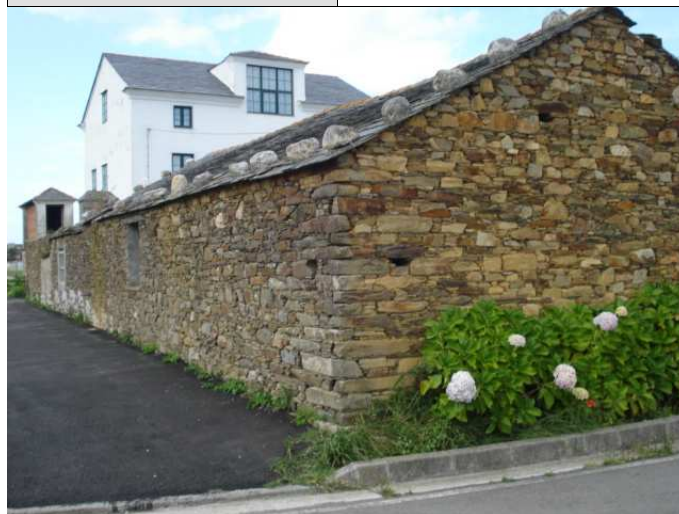
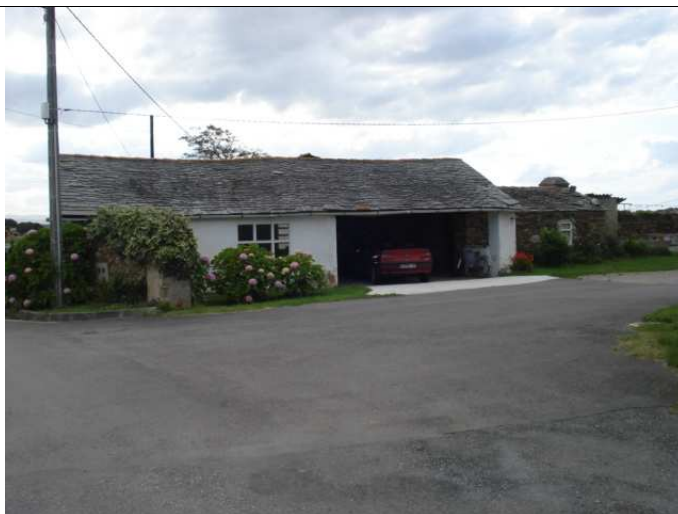
ORIGINAL/HISTÓRICO	BODEGA	USO/APROVECHAMIENTO ACTUAL	
VARIANTE		BAJOCUBIERTA/BUHARDILLA	
Nº DE PLANTAS	1	RESTO PLANTAS	
RELACIÓN CON LA CALLE	A CAMINO	PRIMERA	
RELACIÓN CON LA PARCELA	A LINDERO	BAJA	
OCUPACIÓN EN PLANTA	PARCIAL	SOTANO Ó SEMISÓTANO	
ANEXOS	Casería	TODO EL EDIFICIO	GARAJE

ESTILO	POPULAR		
ÉPOCA	Indeterminado, posiblemente SIGLO XX		
AUTOR	Anónimo	PROMOTOR:	
CRITERIOS DE VALORACIÓN	Manifestación notable de técnicas constructivas, formas y tipos tradicionales de la comarca occidental asturiana que conservan su fisonomía tradicional y su vinculación al entorno		
DESCRIPCIÓN, NOTICIAS Y REFERENCIAS HISTÓRICAS	La bodega es una dependencia de planta rectangular de pequeñas dimensiones, en torno a 6x4 m2, con cubierta a dos aguas, que es el taller de la casería (dónde se realizan, a cubierto, los trabajos y reparaciones necesarias: carpintería, cerrajería, etc., incluso el despiece del cerdo durante la matanza).		
BIBLIOGRAFÍA	<ul style="list-style-type: none"> Arquitectura Popular en Galicia. Pedro de Llano. C.O.A.G., Vigo, 1981-1983. El hórreo y la arquitectura popular en Asturias. Rivas Andina, José Á. Ed. Picu Urriellu, 2004. La casa tradicional asturiana. Gran Atlas del Principado de Asturias. Ed. Nobel. 1996.

PROTECCIÓN DEL ELEMENTO	GRADO DE INTERÉS	INTERVENCIONES	URGENCIA
PARCIAL	Muy destacado	Consolidación	A corto plazo
OTROS ELEMENTOS	Destacado X	Restauración X	A medio plazo X
ENTORNO DE PROTECCIÓN	NO	Rehabilitación	A largo plazo
APROVECHAMIENTO URBANÍSTICO	s/P.G.O.		
AMPLIACIÓN / SUPRESIÓN AÑADIDOS		USOS PERMITIDOS	s/P.G.O.

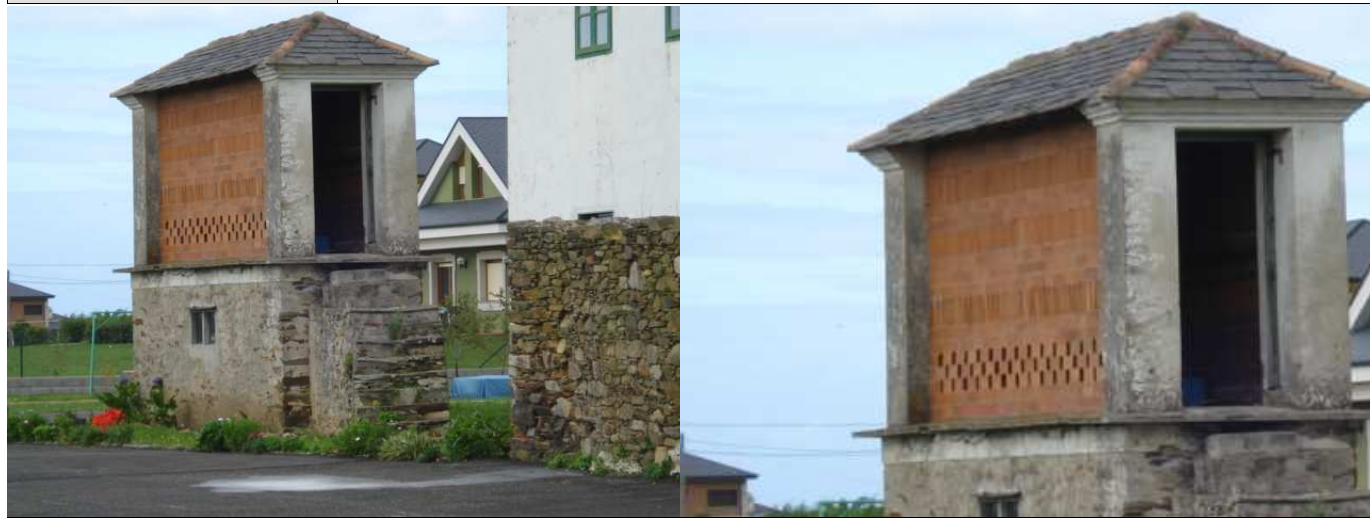
ESTILO	POPULAR		
ÉPOCA	Indeterminada. Prob. 2º TERCIO SIGLO XX, con modificaciones posteriores		
AUTOR	Anónimo	PROMOTOR:	
CRITERIOS DE VALORACIÓN	Manifestación de técnicas constructivas, formas y tipos tradicionales de la comarca occidental asturiana que conservan su fisonomía tradicional y su vinculación al entorno.		
DESCRIPCIÓN, NOTICIAS Y REFERENCIAS HISTÓRICAS	<p>Cabazo tipo MONDOÑEDO, ó cabazo “probe”.</p> <p>Dos pilares ó cepas de mampostería sustentan la caja del cabazo que es de forma rectangular. Unas lajas de pizarra denominadas tornarratos separan las cepas del cuerpo del cabazo impidiendo la entrada de roedores. Dos ó tres trabes ó vigas largas se asientan sobre las cepas formando los lados mayores denominados costales; los lados menores se denominan penales. En algún raro ejemplo, de grandes dimensiones, aparecen tres cepas.</p> <p>Para conseguir una perfecta aireación, sin permitir la entrada de aves, el cerramiento de los costales está formada por listones de madera, doelas, dispuestos verticalmente; únicamente un listón dispuesto en el centro horizontalmente, faixa, los divide por la mitad.</p> <p>En el penal que se enfrenta a la puerta se practican huecos en forma de troneras al tresbolillo ó una ventana. La techumbre a cuatro aguas se construye con lajas de pizarra. Los ejemplos más elaborados cuentan con un alero de media caña. Las cepas pueden ser de mampostería vista ó estar revestidas con mortero de cal. Algunos presentan decoración pintada, de escaso valor.</p>

GLOBAL	BUENO		UNIDADES	CUBIERTA	B	PAVIMENTOS		PATOLOGÍAS	HUMEDADES	
	ACEPTABLE	X		ESTRUCTURA	B	ACABADOS	R		DESPLOMES	
	DEFICIENTE			FORJADOS		INSTALACIONES			ASIENTOS	
	RUINA			CARPINTERÍAS	R				OTROS	
	INTERVENCIÓNES									
AÑADIDOS		Cámara cerrada entre las cepas.

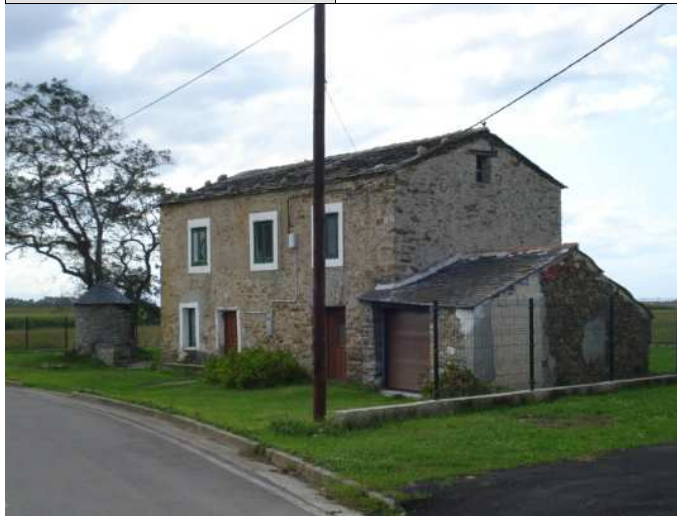
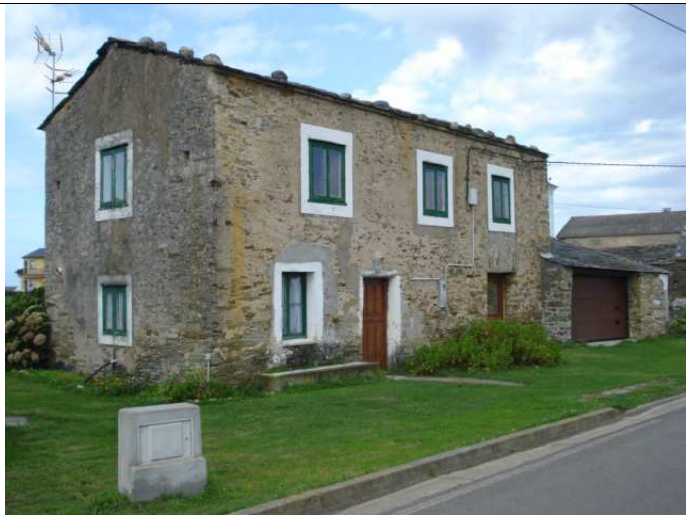
ESTILO	POPULAR		
ÉPOCA	Indeterminado, posiblemente SIGLO XX		
AUTOR	Anónimo	PROMOTOR:	
CRITERIOS DE VALORACIÓN	Manifestación notable de técnicas constructivas, formas y tipos tradicionales de la comarca occidental asturiana que conservan su fisonomía tradicional y su vinculación al entorno		
DESCRIPCIÓN, NOTICIAS Y REFERENCIAS HISTÓRICAS	<p>Casa BLOQUE A DOS AGUAS convencional, de planta rectangular acusada y cubierta a dos aguas; de dos plantas y sotabanco, pero con un volumen de dimensiones modestas, y sensiblemente alargado, y en cuya planta baja convivían la cocina y la cuadra, con dos puertas independientes, las cuáles se abren en la planta baja de una de las fachadas laterales, la más importante y, normalmente, orientada al mediodía. En la planta primera pueden abrirse ventanas ó balcones.</p> <p>La fachada suelen rematarse con un alero de media caña y pueden estar terminadas con revestimiento de mortero bastardo, como es el caso, a veces encalado, ó ser de mampostería vista.</p>

GLOBAL	BUENO		UNIDADES	CUBIERTA	R	PAVIMENTOS		PATOLOGÍAS	HUMEDADES		X
	ACEPTABLE			ESTRUCTURA	R	ACABADOS	M		DESPLOMES		X
	DEFICIENTE	X		FORJADOS		INSTALACIONES			ASIENTOS		
	RUINA			CARPINTERÍAS	M				OTROS	Desconchados	
	INTERVENCIONES			Portón de garaje metálico.							
AÑADIDOS

PROTECCIÓN DEL ELEMENTO	GRADO DE INTERÉS	INTERVENCIONES	URGENCIA
PARCIAL	Muy destacado	Consolidación	A corto plazo
OTROS ELEMENTOS	Destacado X	Restauración	X A medio plazo
ENTORNO DE PROTECCIÓN	NO	Rehabilitación	A largo plazo
APROVECHAMIENTO URBANÍSTICO	s/P.G.O.		
AMPLIACIÓN / SUPRESIÓN AÑADIDOS		USOS PERMITIDOS	s/P.G.O.

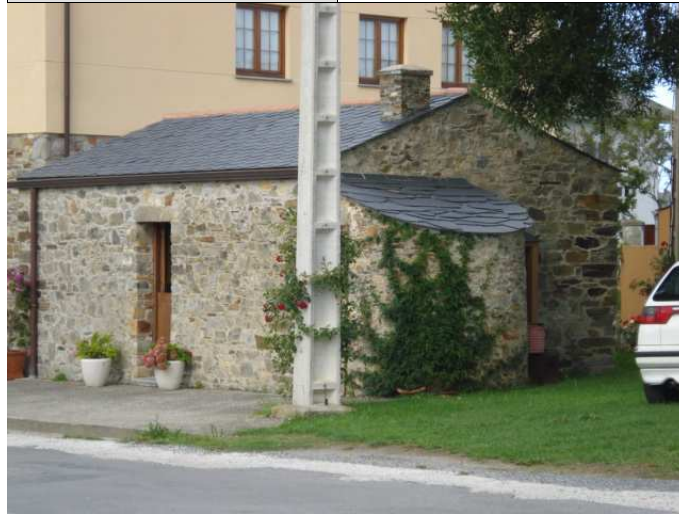
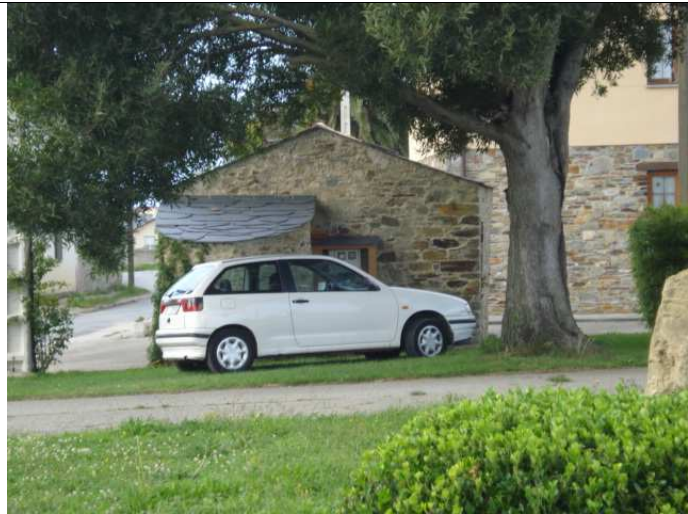
ESTILO	POPULAR		
ÉPOCA	Indeterminado, posiblemente SIGLO XX		
AUTOR	Anónimo	PROMOTOR:	
CRITERIOS DE VALORACIÓN	Manifestación notable de técnicas constructivas, formas y tipos tradicionales de la comarca occidental asturiana que conservan su fisonomía tradicional y su vinculación al entorno		
DESCRIPCIÓN, NOTICIAS Y REFERENCIAS HISTÓRICAS	La bodega es una dependencia de planta rectangular de pequeñas dimensiones, en torno a 6x4 m2, con cubierta a dos aguas, que es el taller de la casería (dónde se realizan, a cubierto, los trabajos y reparaciones necesarias: carpintería, cerrajería, etc., incluso el despiece del cerdo durante la matanza).		
BIBLIOGRAFÍA	<ul style="list-style-type: none">• Arquitectura Popular en Galicia. Pedro de Llano. C.O.A.G., Vigo, 1981-1983.• El hórreo y la arquitectura popular en Asturias. Rivas Andina, José Á. Ed.Picu Urriellu, 2004.• La casa tradicional asturiana. Gran Atlas del Principado de Asturias. Ed. Nobel. 1996.

GLOBAL	BUENO		UNIDADES	CUBIERTA	B	PAVIMENTOS	-	PATOLOGÍAS	HUMEDADES		X
	ACEPTABLE	X		ESTRUCTURA	-	ACABADOS	B		DESPLONES		X
	DEFICIENTE			FORJADOS	-	INSTALACIONES	-		ASIENTOS		
	RUINA			CARPINTERÍAS	B				OTROS	Desconchados	
INTERVENCIÓNES											
AÑADIDOS		Carpinterías barnizadas

PROTECCIÓN DEL ELEMENTO	GRADO DE INTERÉS	INTERVENCIONES	URGENCIA
PARCIAL	Muy destacado	Consolidación	A corto plazo
OTROS ELEMENTOS	Destacado X	Restauración	X A medio plazo
ENTORNO DE PROTECCIÓN	NO	Rehabilitación	A largo plazo
APROVECHAMIENTO URBANÍSTICO	s/P.G.O.		
AMPLIACIÓN / SUPRESIÓN AÑADIDOS		USOS PERMITIDOS	s/P.G.O.

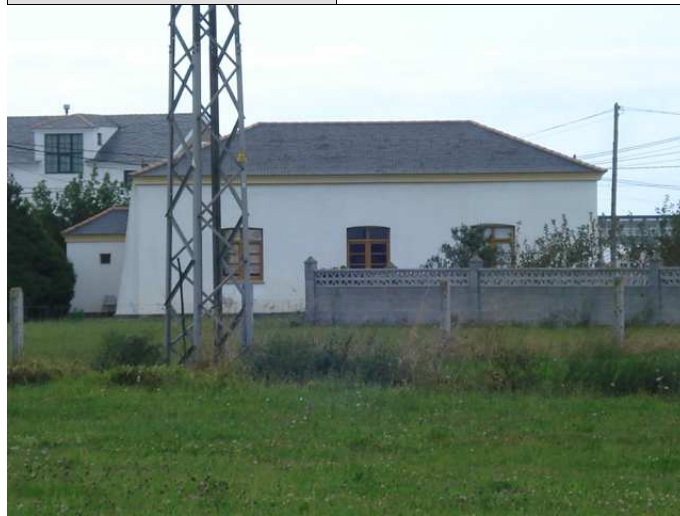
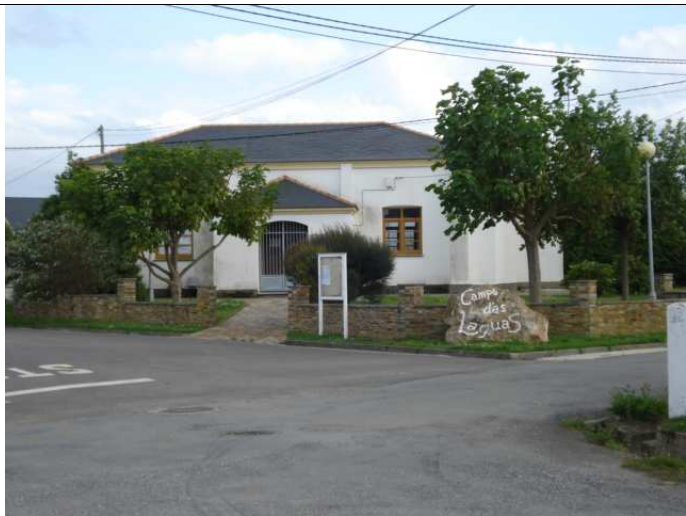
ESTILO	POPULAR		
ÉPOCA	SIGLO XX		
AUTOR	Anónimo	PROMOTOR:	
CRITERIOS DE VALORACIÓN	Escuela rural		
DESCRIPCIÓN, NOTICIAS Y REFERENCIAS HISTÓRICAS	Este edificio era utilizado en Mantaras como Centro Cultural Artístico, cuya propiedad pertenecía a algunos vecinos del pueblo, como Francisco González Villabrá, Francisco Fernández Álvarez, Francisco Martínez, Juan López, Luis Fernández Méndez y Jesús Lavandera Campoamor. Todos ellos presentan al Ayuntamiento en 1935 un contrato de arriendo del edificio para que fuera destinado a las escuelas de ambos sexos, pero separados. Ya en 1948, se realizan obras de reparación, en las fachadas Este, Norte y Sur, además de otras mejoras.		
BIBLIOGRAFÍA	<ul style="list-style-type: none">• FERNÁNDEZ MÉNDEZ, D. y LÓPEZ PÉREZ, C.: <i>Historia de Tapia a través de sus calles</i>. Pág. 206. Ed. Nobel. Oviedo. 2005.• Archivo Histórico Municipal de Tapia de Casariego.

GLOBAL	BUENO		UNIDADES	CUBIERTA	B	PAVIMENTOS		PATOLOGÍAS	HUMEDADES	
	ACEPTABLE			ESTRUCTURA	B	ACABADOS	M		DESPLOMES	
	DEFICIENTE	X		FORJADOS		INSTALACIONES			ASIENTOS	
	RUINA			CARPINTERÍAS	R				OTROS	
INTERVENCIONES										
AÑADIDOS

PROTECCIÓN DEL ELEMENTO	GRADO DE INTERÉS	INTERVENCIONES	URGENCIA
AMBIENTAL	Muy destacado	Consolidación	X A corto plazo
OTROS ELEMENTOS	Destacado	Restauración	A medio plazo X
ENTORNO DE PROTECCIÓN	SI	Rehabilitación	A largo plazo
APROVECHAMIENTO URBANÍSTICO	ACTUAL		
AMPLIACIÓN / SUPRESIÓN AÑADIDOS		USOS PERMITIDOS	Núcleo Rural, s/ P.G.O.

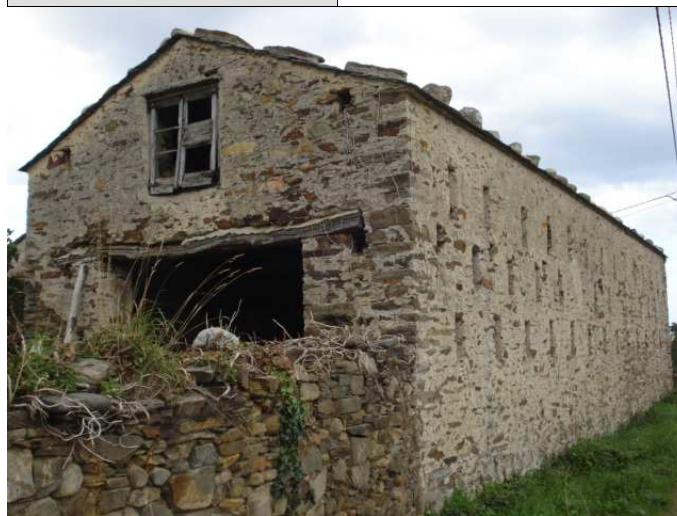
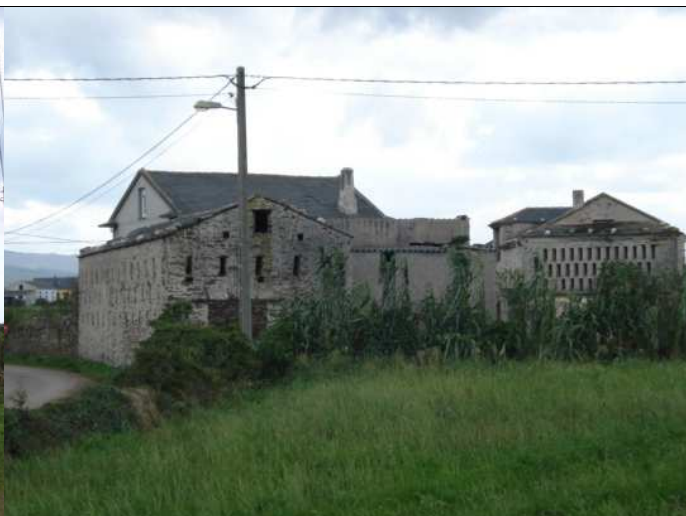
ESTILO	POPULAR		
ÉPOCA	SIGLO XX		
AUTOR	Anónimo	PROMOTOR:	
CRITERIOS DE VALORACIÓN	Manifiesta de forma notable técnicas constructivas, formas y tipos tradicionales de la comarca occidental asturiana ligadas a las actividades productivas preindustriales.		
DESCRIPCIÓN, NOTICIAS Y REFERENCIAS HISTÓRICAS	<p>Pajar de TRONERAS. Suelen ser de planta rectangular y cubierta a dos aguas, con luces transversales en torno a los 8 metros, resueltas mediante cerchas sencillas de pares y tirante de madera, casi siempre sin péndola. Los muros son de mampostería de pizarra y cuarcita y la ventilación, además de por la puerta ó por las juntas de la cubierta, se produce mediante troneras de planta rectangular (ó trapezoidal) dispuestas al tresbolillo sobre las fachadas, que, estéticamente refuerzan la percepción de la robustez de las fábricas y del volumen del pajar.</p> <p>Habitualmente están revestidos con un mortero de cal que, por su poco espesor, no llega a cubrir las irregularidades de la fábrica y deja al descubierto algunos mampuestos, confiriéndoles a los paramentos un aspecto de hormigón ciclópeo. En otros casos la mampostería queda vista ó, más raramente, encalada. Algunos ejemplos son de una belleza extrema.</p>

ESTADO DE CONSERVACION										
GLOBAL	BUENO		UNIDADES	CUBIERTA		PAVIMENTOS		PATOLOGÍAS	HUMEDADES	
	ACEPTABLE			ESTRUCTURA		ACABADOS			DESPLONES	
	DEFICIENTE	X		FORJADOS		INSTALACIONES			ASIENTOS	
	RUINA			CARPINTERÍAS					OTROS	
INTERVENCIONES										
AÑADIDOS

PROTECCIÓN DEL ELEMENTO		GRADO DE INTERÉS		INTERVENCIONES		URGENCIA	
PARCIAL		Muy destacado		Consolidación		A corto plazo	
OTROS ELEMENTOS	VALLADO	Destacado		Restauración	X	A medio plazo	X
ENTORNO DE PROTECCIÓN	NO	Apreciable	X	Rehabilitación		A largo plazo	
APROVECHAMIENTO URBANÍSTICO		ACTUAL					
AMPLIACIÓN / SUPRESIÓN AÑADIDOS					USOS PERMITIDOS	P.G.O.

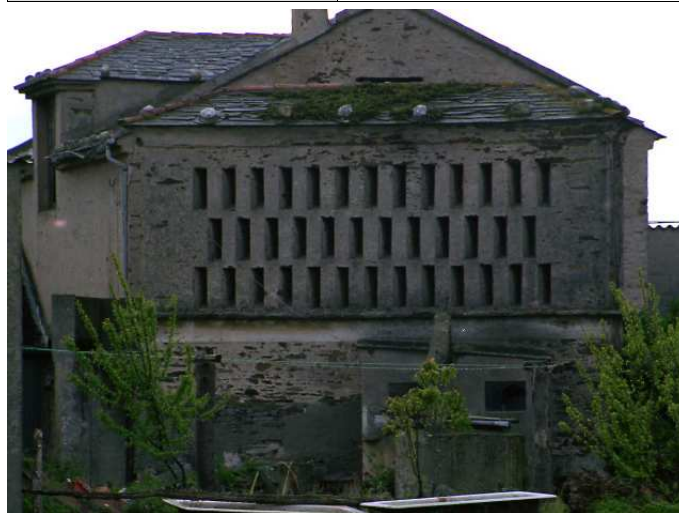
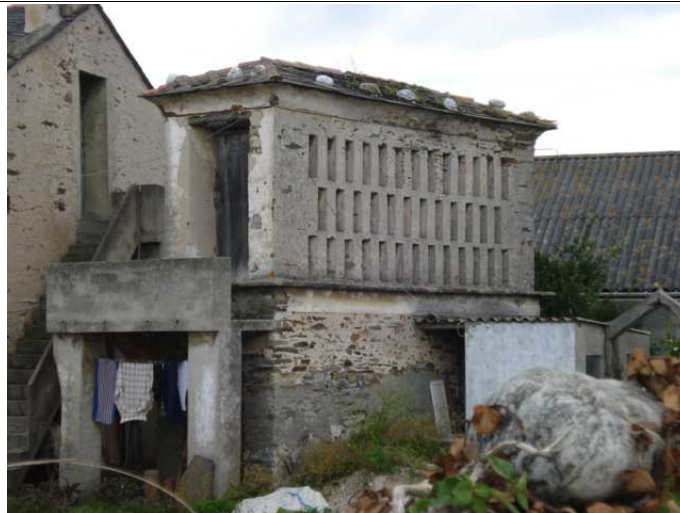
ESTILO	POPULAR		
ÉPOCA	FINALES SIGLO XIX		
AUTOR	Anónimo	PROMOTOR:	
CRITERIOS DE VALORACIÓN	Manifestación de técnicas constructivas, formas y tipos tradicionales de la comarca occidental asturiana que conservan su fisonomía tradicional y su vinculación al entorno		
DESCRIPCIÓN, NOTICIAS Y REFERENCIAS HISTÓRICAS	<p>Cabazo tipo RIBADEO. Son los ejemplos más antiguos y suntuosos, en los que la cámara, también de planta rectangular, está perforada en todas sus caras por troneras abocinadas, para impedir la entrada a las aves, y en los que el espacio entre “os pes” se dedicaba a bodega ó almacén de aperos. En consecuencia, el tornaratos debía de ser corrido, porque todo el perímetro de la cámara era accesible a los roedores.</p> <p>Todo el conjunto, cámaras baja y alta, se ejecuta con mampostería de pizarra, al aire ó revestida. Se han recogido algunos ejemplos de cuatro niveles funcionales (Cabazo de El Cabiýón). La cubierta remata en cornisa de hiladas desplomadas que, otras veces, da lugar a un alero de media caña bajo el que solían disponerse un palomar con varias bocas de entrada.</p> <p>El acceso a los cabazos se producía, en la mayoría de los casos, desde escaleras adosadas a las cepas, que en muchos ejemplos se han perdido. En las casas más fuertes, al cabazo se accedía desde la propia vivienda (Casa de Novales, por ejemplo).</p> <p>Muchos cabazos presentan una inscripción con la fecha de ejecución, por lo que pueden datarse de forma fidedigna y permiten fechar también los de factura similar.</p>

GLOBAL	BUENO		UNIDADES	CUBIERTA	R	PAVIMENTOS	-	PATOLOGÍAS	HUMEDADES		
	ACEPTABLE			ESTRUCTURA	-	ACABADOS	R		DESPLOMES		
	DEFICIENTE	X		FORJADOS	-	INSTALACIONES	-		ASIENTOS		
	RUINA			CARPINTERÍAS	R				OTROS		
INTERVENCIONES											
AÑADIDOS		Cobertizos; escalera de hormigón.

PROTECCIÓN DEL ELEMENTO	GRADO DE INTERÉS	INTERVENCIONES	URGENCIA
INTEGRAL	Muy destacado	Consolidación	A corto plazo
OTROS ELEMENTOS	Destacado	Restauración	A medio plazo
ENTORNO DE PROTECCIÓN	Apreciable	Rehabilitación	A largo plazo
APROVECHAMIENTO URBANÍSTICO	Sin aprovechamiento		
AMPLIACIÓN / SUPRESIÓN AÑADIDOS		USOS PERMITIDOS	Agropecuarios
