PROYECTO SALAVE

Estudio de afecciones al patrimonio cultural

Julio 2021

MSARQVEO
ESTUDIO DE ARQUEOLOGÍA SL

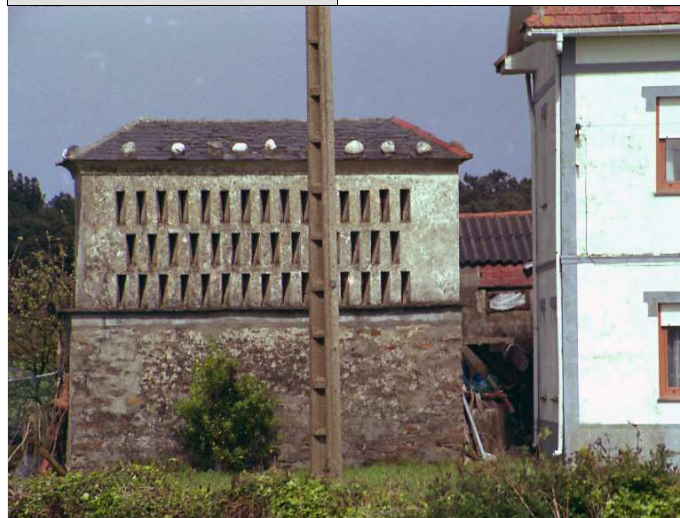
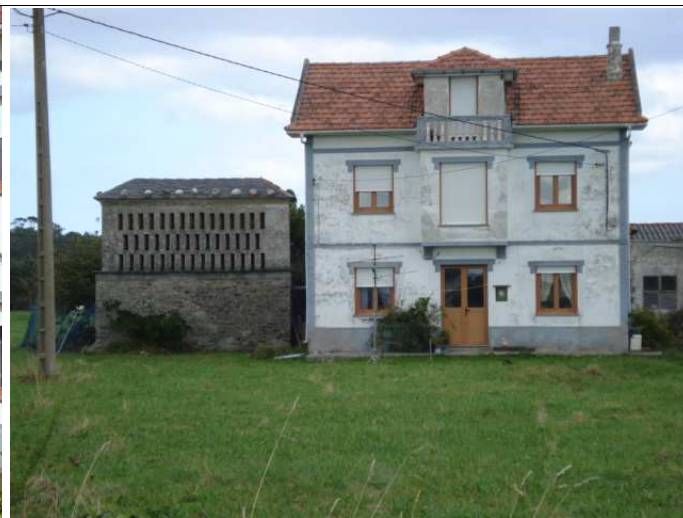
ESTILO	POPULAR		
ÉPOCA	Indeterminado; prob. ÚLTIMO TERCIO SIGLO XX		
AUTOR	Anónimo	PROMOTOR:	
CRITERIOS DE VALORACIÓN	Manifestación de técnicas constructivas, formas y tipos tradicionales de la comarca occidental asturiana ligadas a las actividades productivas preindustriales, que conservan su fisonomía tradicional y su		
DESCRIPCIÓN, NOTICIAS Y REFERENCIAS HISTÓRICAS	<p>Cabazo tipo RIBADEO. Son los ejemplos más antiguos y suntuosos, en los que la cámara, también de planta rectangular, está perforada en todas sus caras por troneras abocinadas, para impedir la entrada a las aves, y en los que el espacio entre “os pes” se dedicaba a bodega ó almacén de aperos. En consecuencia, el tornaratos debía de ser corrido, porque todo el perímetro de la cámara era accesible a los roedores.</p> <p>Todo el conjunto, cámaras baja y alta, se ejecuta con mampostería de pizarra, al aire ó revestida. Se han recogido algunos ejemplos de cuatro niveles funcionales (Cabazo de El Cabiýón). La cubierta remata en cornisa de hiladas desplomadas que, otras veces, da lugar a un alero de media caña bajo el que solían disponerse un palomar con varias bocas de entrada.</p> <p>El acceso a los cabazos se producía, en la mayoría de los casos, desde escaleras adosadas a las cepas, que en muchos ejemplos se han perdido. En las casas más fuertes, al cabazo se accedía desde la propia vivienda (Casa de Novalles, por ejemplo).</p> <p>Muchos cabazos presentan una inscripción con la fecha de ejecución, por lo que pueden datarse de forma fidedigna y permiten fechar también los de factura similar.</p>

GLOBAL	BUENO		UNIDADES	CUBIERTA	B	PAVIMENTOS	-	PATOLOGÍAS	HUMEDADES	
	ACEPTABLE	X		ESTRUCTURA	-	ACABADOS	R		DESPLOMES	
	DEFICIENTE			FORJADOS	-	INSTALACIONES	-		ASIENTOS	
	RUINA			CARPINTERÍAS	R				OTROS	
INTERVENCIONES										
AÑADIDOS

PROTECCIÓN DEL ELEMENTO	GRADO DE INTERÉS		INTERVENCIONES		URGENCIA	
INTEGRAL	Muy destacado		Consolidación		A corto plazo	
OTROS ELEMENTOS	Destacado	X	Restauración	X	A medio plazo	X
ENTORNO DE PROTECCIÓN	Apreciable		Rehabilitación		A largo plazo	
APROVECHAMIENTO URBANÍSTICO	Sin aprovechamiento					
AMPLIACIÓN / SUPRESIÓN AÑADIDOS			USOS PERMITIDOS	Agropecuarios

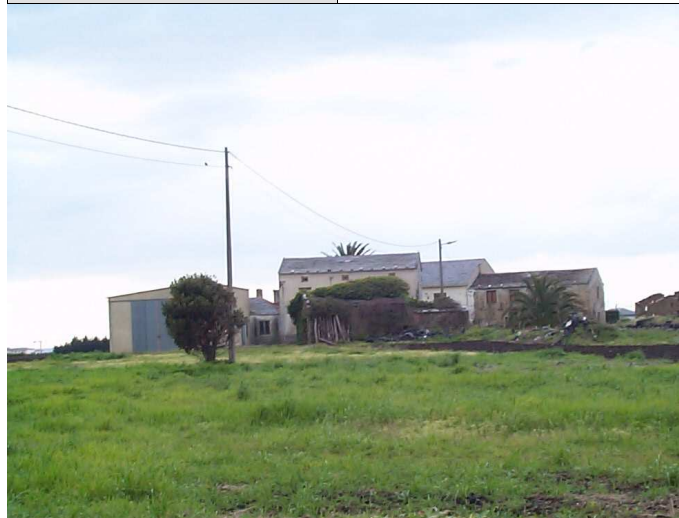
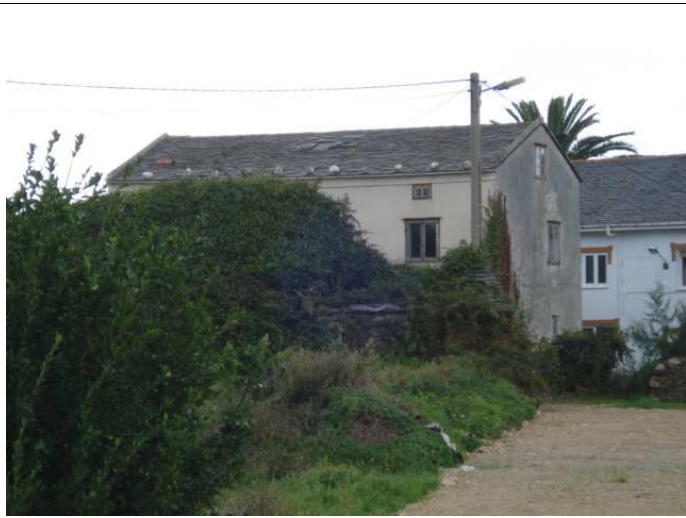
ESTILO	POPULAR		
ÉPOCA	SIGLO XX		
AUTOR	Anónimo	PROMOTOR:	
CRITERIOS DE VALORACIÓN	Manifestación de técnicas constructivas, formas y tipos tradicionales de la comarca occidental asturiana que conservan su fisonomía tradicional y su vinculación al entorno		
DESCRIPCIÓN, NOTICIAS Y REFERENCIAS HISTÓRICAS	<p>Casa BLOQUE A DOS AGUAS convencional, de planta rectangular acusada y cubierta a dos aguas; de dos plantas y sotabanco, pero con un volumen de dimensiones modestas, y sensiblemente alargado, y en cuya planta baja convivían la cocina y la cuadra, con dos puertas independientes, las cuáles se abren en la planta baja de una de las fachadas laterales, la más importante y, normalmente, orientada al mediodía. En la planta primera pueden abrirse ventanas ó balcones.</p> <p>La fachada suelen rematarse con un alero de media caña y pueden estar terminadas con revestimiento de mortero bastardo, como es el caso, a veces encalado, ó ser de mampostería vista.</p>

GLOBAL	BUENO	X	UNIDADES	CUBIERTA	B	PAVIMENTOS		PATOLOGÍAS	HUMEDADES	
	ACEPTABLE			ESTRUCTURA	B	ACABADOS	B		DESPLONES	
	DEFICIENTE			FORJADOS		INSTALACIONES			ASIENTOS	
	RUINA			CARPINTERÍAS	B				OTROS	
	INTERVENCIONES									
AÑADIDOS

PROTECCIÓN DEL ELEMENTO	GRADO DE INTERÉS	INTERVENCIONES	URGENCIA
PARCIAL	Muy destacado	Consolidación	A corto plazo
OTROS ELEMENTOS	Destacado	Restauración	A medio plazo X
ENTORNO DE PROTECCIÓN	NO	Apreciable X	Rehabilitación X A largo plazo
APROVECHAMIENTO URBANÍSTICO	ACTUAL		
AMPLIACIÓN / SUPRESIÓN AÑADIDOS		USOS PERMITIDOS	s/ P.G.O.

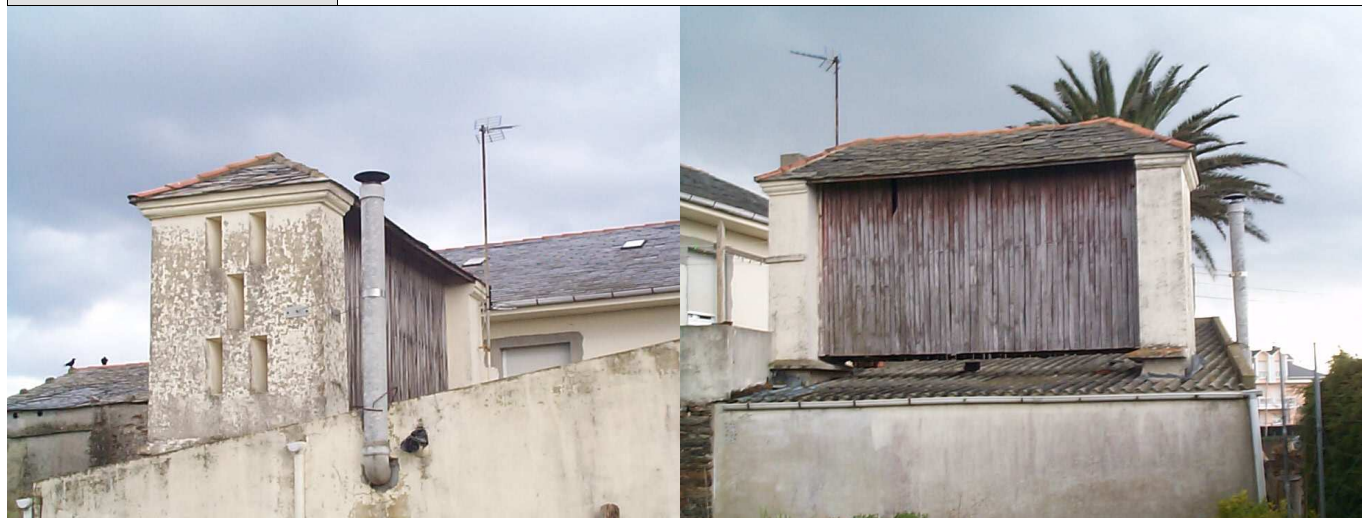
ESTILO	POPULAR		
ÉPOCA	Indeterminada, 1º tercio SIGLO XX, aprox.		
AUTOR	Anónimo	PROMOTOR:	
CRITERIOS DE VALORACIÓN	Manifestación de técnicas constructivas, formas y tipos tradicionales de la comarca occidental asturiana que conservan su fisonomía tradicional y su vinculación al entorno		
DESCRIPCIÓN, NOTICIAS Y REFERENCIAS HISTÓRICAS	<p>Cabazo tipo MONDONEDO, ó cabazo “probe”.</p> <p>Dos pilares ó cepas de mampostería sustentan la caja del cabazo que es de forma rectangular. Unas lajas de pizarra denominadas tornarratos separan las cepas del cuerpo del cabazo impidiendo la entrada de roedores. Dos ó tres trabes ó vigas largas se asientan sobre las cepas formando los lados mayores denominados costales; los lados menores se denominan penales. En algún raro ejemplo, de grandes dimensiones, aparecen tres cepas.</p> <p>Para conseguir una perfecta aireación, el cerramiento de los costales está formada por listones de madera, doelas, dispuestos verticalmente; únicamente un listón dispuesto en el centro horizontalmente, faixa, los divide por la mitad.</p> <p>En el penal que se enfrenta a la puerta se practican huecos en forma de troneras al tresbolillo ó una ventana. La techumbre a cuatro aguas se construye con lajas de pizarra. Los ejemplos más elaborados cuentan con un alero de media caña. Las cepas pueden ser de mampostería vista ó estar revestidas con mortero de cal.</p> <p>Algunos presentan decoración pintada, de escaso valor.</p>

GLOBAL	BUENO		UNIDADES	CUBIERTA	B	PAVIMENTOS	-	PATOLOGÍAS	HUMEDADES	
	ACEPTABLE			ESTRUCTURA	-	ACABADOS	M		DESPLONES	
	DEFICIENTE	X		FORJADOS	-	INSTALACIONES	-		ASIENTOS	
	RUINA			CARPINTERÍAS	M				OTROS	
INTERVENCIONES										
AÑADIDOS		Cabanón cerrado entre las cepas.

PROTECCIÓN DEL ELEMENTO	GRADO DE INTERÉS	INTERVENCIONES	URGENCIA
INTEGRAL	Muy destacado	Consolidación	A corto plazo
OTROS ELEMENTOS	Destacado	X Restauración	X A medio plazo
ENTORNO DE PROTECCIÓN	Apreciable	Rehabilitación	A largo plazo
APROVECHAMIENTO URBANÍSTICO	Sin aprovechamiento		
AMPLIACIÓN / SUPRESIÓN AÑADIDOS		USOS PERMITIDOS	Agropecuarios

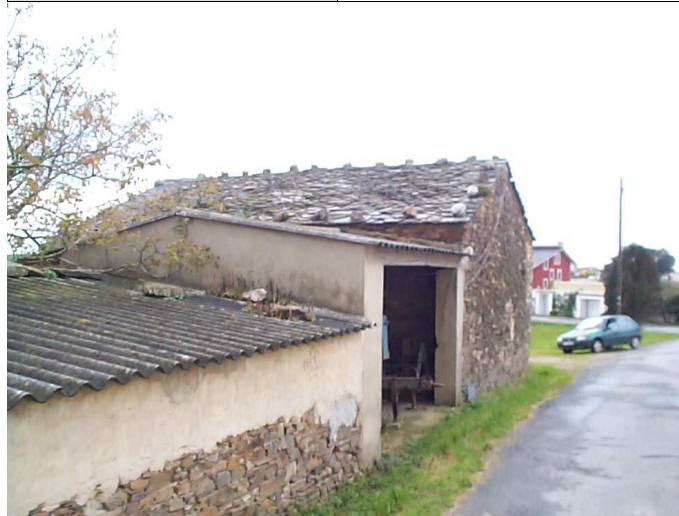
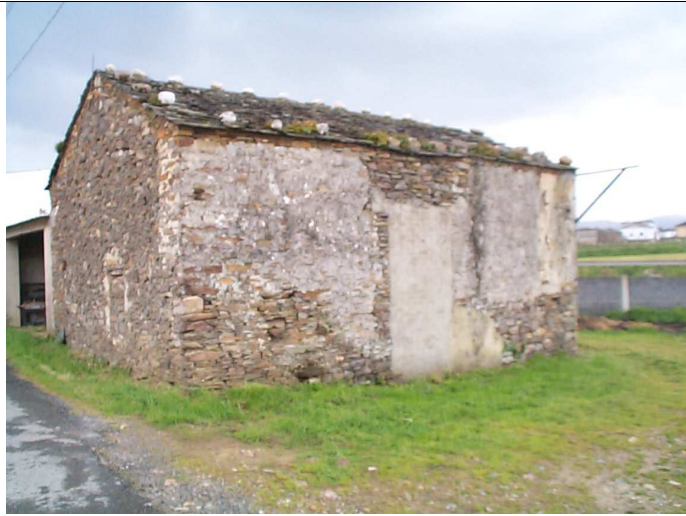
ESTILO	POPULAR		
ÉPOCA	Indeterminada, prob. PRIMER TERCIO SIGLO XX		
AUTOR	Anónimo	PROMOTOR:	
CRITERIOS DE VALORACIÓN	Manifestación notable de técnicas constructivas, formas y tipos tradicionales de la comarca occidental asturiana que conservan su fisonomía tradicional y su vinculación al entorno		
DESCRIPCIÓN, NOTICIAS Y REFERENCIAS HISTÓRICAS	<p>Seguramente es el tipo más antiguo.</p> <p>Es de planta rectangular y cubierta a dos aguas, con luces transversales en torno a los 8 metros, resueltas mediante cerchas sencillas de pares y tirante de madera, casi siempre sin péndola. Los muros son de mampostería de pizarra y cuarcita y la ventilación se produce por la puerta ó por las juntas de la cubierta.</p> <p>Habitualmente están revestidos on un mortero de cal que, por su poco espesor, no llega a cubrir las irregularidades de la fábrica y deja al descubierto algunos mampuestos, confiriéndoles a los paramentos un aspecto de hormigón ciclópeo.</p> <p>En otros casos la mampostería queda vista ó, más raramente, encalada.</p> <p>El portón de acceso, amplio para la entrada dos bois, ó, más modernamente, del tractor, se resuelven mediante puertas abatibles de listones.</p>

GLOBAL	BUENO		UNIDADES	CUBIERTA	R	PAVIMENTOS		PATOLOGÍAS	HUMEDADES		
	ACEPTABLE			ESTRUCTURA	R	ACABADOS	R		DESPLOMES		
	DEFICIENTE	X		FORJADOS		INSTALACIONES			ASIENTOS		
	RUINA			CARPINTERÍAS	R				OTROS	Desconchados	
INTERVENCIONES											
AÑADIDOS		Cubierta de fibrocemento; fábricas de ladrillo; portón metálico.

PROTECCIÓN DEL ELEMENTO	GRADO DE INTERÉS	INTERVENCIONES	URGENCIA
PARCIAL	Muy destacado	Consolidación	A corto plazo
OTROS ELEMENTOS	Destacado	Restauración	A medio plazo
ENTORNO DE PROTECCIÓN	NO	Rehabilitación	A largo plazo
APROVECHAMIENTO URBANÍSTICO	P.G.O.		
AMPLIACIÓN / SUPRESIÓN AÑADIDOS		USOS PERMITIDOS	P.G.O.

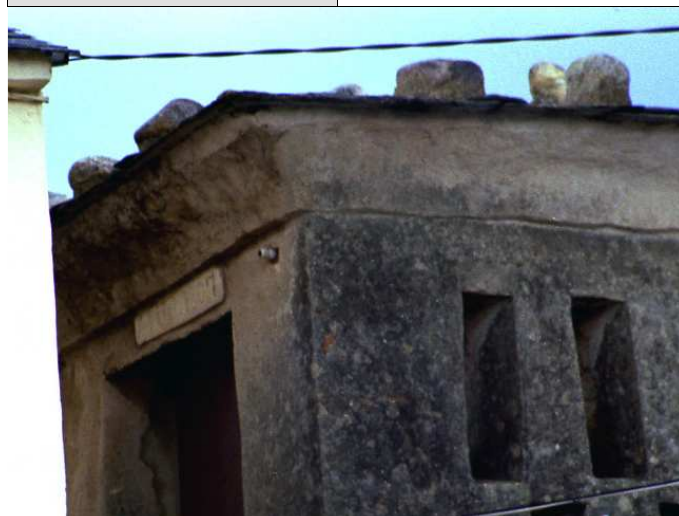
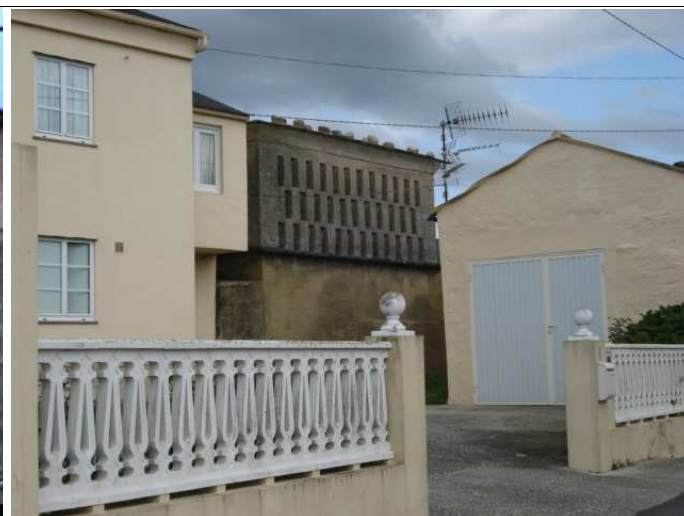
ESTILO	POPULAR		
ÉPOCA	1867 (inscripción)		
AUTOR	Anónimo	PROMOTOR:	
CRITERIOS DE VALORACIÓN	Manifestación de técnicas constructivas, formas y tipos tradicionales de la comarca occidental asturiana que conservan su fisonomía tradicional y su vinculación al entorno		
DESCRIPCIÓN, NOTICIAS Y REFERENCIAS HISTÓRICAS	<p>Cabazo tipo RIBADEO. Son los ejemplos más antiguos y suntuosos, en los que la cámara, también de planta rectangular, está perforada en todas sus caras por troneras abocinadas, para impedir la entrada a las aves, y en los que el espacio entre “os pes” se dedicaba a bodega ó almacén de aperos. En consecuencia, el tornaratos debía de ser corrido, porque todo el perímetro de la cámara era accesible a los roedores.</p> <p>Todo el conjunto, cámaras baja y alta, se ejecuta con mampostería de pizarra, al aire ó revestida. Se han recogido algunos ejemplos de cuatro niveles funcionales (Cabazo de El Cabiýón). La cubierta remata en cornisa de hiladas desplomadas que, otras veces, da lugar a un alero de media caña bajo el que solían disponerse un palomar con varias bocas de entrada.</p> <p>El acceso a los cabazos se producía, en la mayoría de los casos, desde escaleras adosadas a las cepas, que en muchos ejemplos se han perdido. En las casas más fuertes, al cabazo se accedía desde la propia vivienda (Casa de Novales, por ejemplo).</p> <p>Muchos cabazos presentan una inscripción con la fecha de ejecución, por lo que pueden datarse de forma fidedigna y permiten fechar también los de factura similar.</p>

GLOBAL	BUENO		UNIDADES	CUBIERTA	B	PAVIMENTOS		PATOLOGÍAS	HUMEDADES	
	ACEPTABLE			ESTRUCTURA	B	ACABADOS	R		DESPLOMES	
	DEFICIENTE	X		FORJADOS		INSTALACIONES			ASIENTOS	
	RUINA			CARPINTERÍAS	R				OTROS	
INTERVENCIÓNES										
AÑADIDOS		Enfoscado con mortero de cemento.

PROTECCIÓN DEL ELEMENTO	GRADO DE INTERÉS	INTERVENCIONES	URGENCIA
INTEGRAL	Muy destacado	Consolidación	A corto plazo
OTROS ELEMENTOS	Destacado	X Restauración	X A medio plazo
ENTORNO DE PROTECCIÓN	Apreciable	Rehabilitación	A largo plazo
APROVECHAMIENTO URBANÍSTICO	Sin aprovechamiento		
AMPLIACIÓN / SUPRESIÓN AÑADIDOS		USOS PERMITIDOS	Agropecuarios

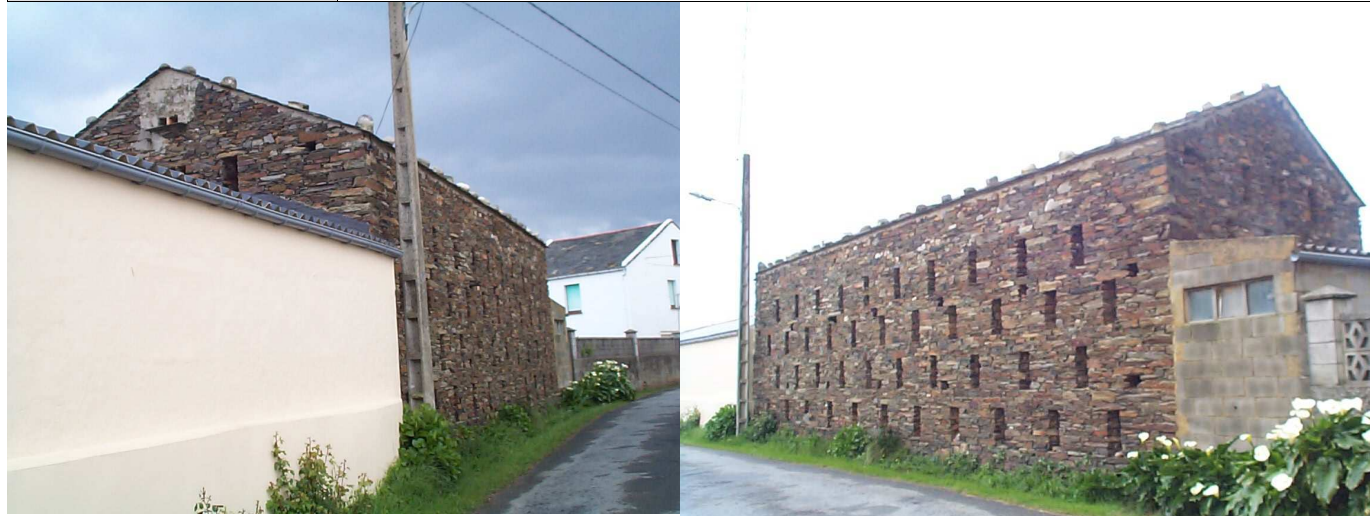
ESTILO	POPULAR		
ÉPOCA	SIGLO XX		
AUTOR	Anónimo	PROMOTOR:	
CRITERIOS DE VALORACIÓN	Manifiesta de forma notable técnicas constructivas, formas y tipos tradicionales de la comarca occidental asturiana ligadas a las actividades productivas preindustriales.		
DESCRIPCIÓN, NOTICIAS Y REFERENCIAS HISTÓRICAS	<p>Pajar de TRONERAS. Suelen ser de planta rectangular y cubierta a dos aguas, con luces transversales en torno a los 8 metros, resueltas mediante cerchas sencillas de pares y tirante de madera, casi siempre sin péndola. Los muros son de mampostería de pizarra y cuarcita y la ventilación, además de por la puerta ó por las juntas de la cubierta, se produce mediante troneras de planta rectangular (ó trapezoidal) dispuestas al tresbolillo sobre las fachadas, que, estéticamente refuerzan la percepción de la robustez de las fábricas y del volumen del pajar.</p> <p>Habitualmente están revestidos con un mortero de cal que, por su poco espesor, no llega a cubrir las irregularidades de la fábrica y deja al descubierto algunos mampuestos, confiriéndoles a los paramentos un aspecto de hormigón ciclópeo. En otros casos la mampostería queda vista ó, más raramente, encalada. Algunos ejemplos son de una belleza extrema.</p>

GLOBAL	BUENO		UNIDADES	CUBIERTA		PAVIMENTOS		PATOLOGÍAS	HUMEDADES		
	ACEPTABLE			ESTRUCTURA		ACABADOS			DESPLONES		
	DEFICIENTE	X		FORJADOS		INSTALACIONES			ASIENTOS		
	RUINA			CARPINTERÍAS					OTROS		
INTERVENCIONES											
AÑADIDOS		Cobertizo de bloque de hormigón adosado.

PROTECCIÓN DEL ELEMENTO	GRADO DE INTERÉS	INTERVENCIONES	URGENCIA
PARCIAL	Muy destacado	Consolidación	A corto plazo
OTROS ELEMENTOS	Destacado	Restauración	X A medio plazo
ENTORNO DE PROTECCIÓN	NO	Rehabilitación	A largo plazo
APROVECHAMIENTO URBANÍSTICO	P.G.O.		
AMPLIACIÓN / SUPRESIÓN AÑADIDOS		USOS PERMITIDOS	P.G.O.

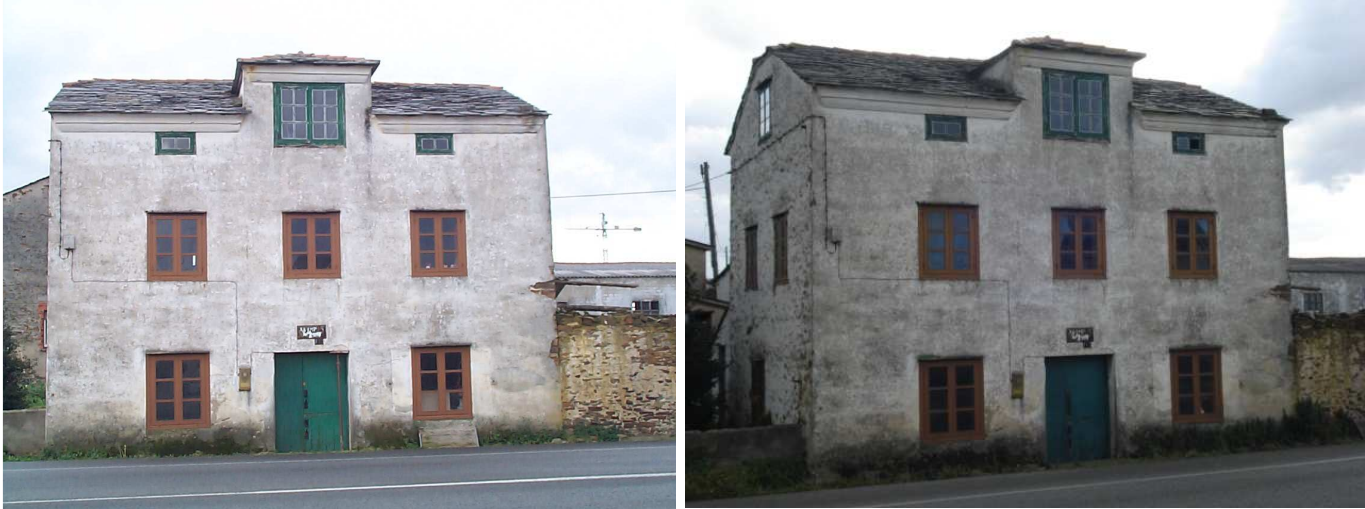
ESTILO	POPULAR		
ÉPOCA	SIGLO XX		
AUTOR	Anónimo	PROMOTOR:	
CRITERIOS DE VALORACIÓN	Manifestación de técnicas constructivas, formas y tipos tradicionales de la comarca occidental asturiana que conservan su fisonomía tradicional y su vinculación al entorno		
DESCRIPCIÓN, NOTICIAS Y REFERENCIAS HISTÓRICAS	Casía a dos aguas de gran sencillez constructiva y compositiva, con disposición en planta típica de tres crujías con escalera central que desembarca en planta primera en la “sala”, ó pieza noble de la casa. Destaca el buhardillón a tres aguas, con cornisa moldurada y la coloración de las carpinterías a haces exteriores. El curume de los testers también es a tres aguas.		
BIBLIOGRAFÍA	<ul style="list-style-type: none">Arquitectura Popular en Galicia. Pedro de Llano. C.O.A.G., Vigo, 1981-1983.El hórreo y la arquitectura popular en Asturias. Rivas Andina, José Á. Ed.Picu Urriellu, 2004.La casa tradicional asturiana. Gran Atlas del Principado de Asturias. Ed. Nobel. 1996.

GLOBAL	BUENO		UNIDADES	CUBIERTA	R	PAVIMENTOS	-	PATOLOGÍAS	HUMEDADES	
	ACEPTABLE			ESTRUCTURA	-	ACABADOS	R		DESPLOMES	
	DEFICIENTE	X		FORJADOS	-	INSTALACIONES	-		ASIENTOS	
	RUINA			CARPINTERÍAS	R				OTROS	
INTERVENCIONES										
AÑADIDOS

PROTECCIÓN DEL ELEMENTO	GRADO DE INTERÉS	INTERVENCIONES	URGENCIA
PARCIAL	Muy destacado	Consolidación	A corto plazo
OTROS ELEMENTOS	Destacado	Restauración	A medio plazo X
ENTORNO DE PROTECCIÓN	NO	Rehabilitación	X A largo plazo
APROVECHAMIENTO URBANÍSTICO	ACTUAL		
AMPLIACIÓN / SUPRESIÓN AÑADIDOS		USOS PERMITIDOS	s/ P.G.O.

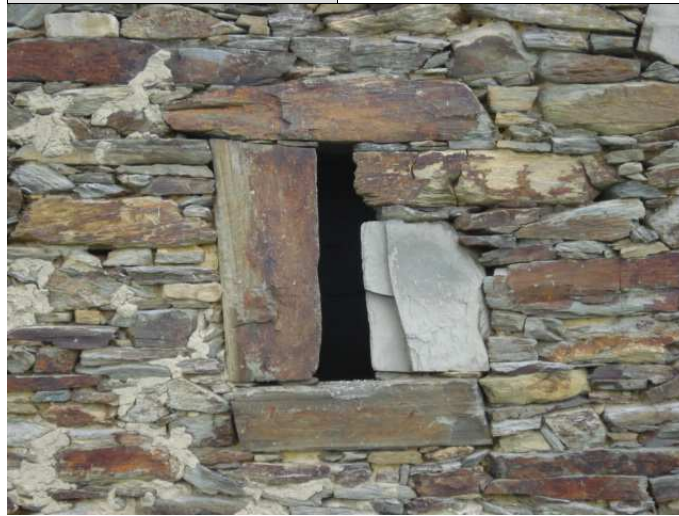
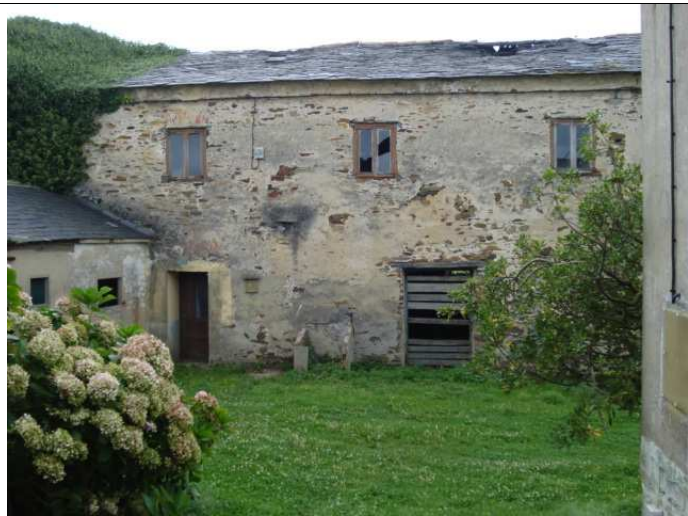
ESTILO	POPULAR		
ÉPOCA	SIGLO XX		
AUTOR	Anónimo	PROMOTOR:	
CRITERIOS DE VALORACIÓN	Manifestación de técnicas constructivas, formas y tipos tradicionales de la comarca occidental asturiana que conservan su fisonomía tradicional y su vinculación al entorno		
DESCRIPCIÓN, NOTICIAS Y REFERENCIAS HISTÓRICAS	<p>Casa BLOQUE A DOS AGUAS convencional, de planta rectangular acusada y cubierta a dos aguas; de dos plantas y sotabanco, pero con un volumen de dimensiones modestas, y sensiblemente alargado, y en cuya planta baja convivían la cocina y la cuadra, con dos puertas independientes, las cuáles se abren en la planta baja de una de las fachadas laterales, la más importante y, normalmente, orientada al mediodía. En la planta primera pueden abrirse ventanas ó balcones.</p> <p>La fachada suelen rematarse con un alero de media caña y pueden estar terminadas con revestimiento de mortero bastardo, como es el caso, a veces encalado, ó ser de mampostería vista.</p>

GLOBAL	BUENO		UNIDADES	CUBIERTA	M	PAVIMENTOS	-	PATOLOGÍAS	HUMEDADES	
	ACEPTABLE			ESTRUCTURA	-	ACABADOS	M		DESPLONES	
	DEFICIENTE	X		FORJADOS	-	INSTALACIONES	-		ASIENTOS	
	RUINA			CARPINTERÍAS	M				OTROS	X
	INTERVENCIONES									
AÑADIDOS

PROTECCIÓN DEL ELEMENTO	GRADO DE INTERÉS	INTERVENCIONES	URGENCIA
PARCIAL	Muy destacado	Consolidación	A corto plazo
OTROS ELEMENTOS	Destacado	Restauración	A medio plazo X
ENTORNO DE PROTECCIÓN	NO	Apreciable X	Rehabilitación X A largo plazo
APROVECHAMIENTO URBANÍSTICO	ACTUAL		
AMPLIACIÓN / SUPRESIÓN AÑADIDOS		USOS PERMITIDOS	s/ P.G.O.

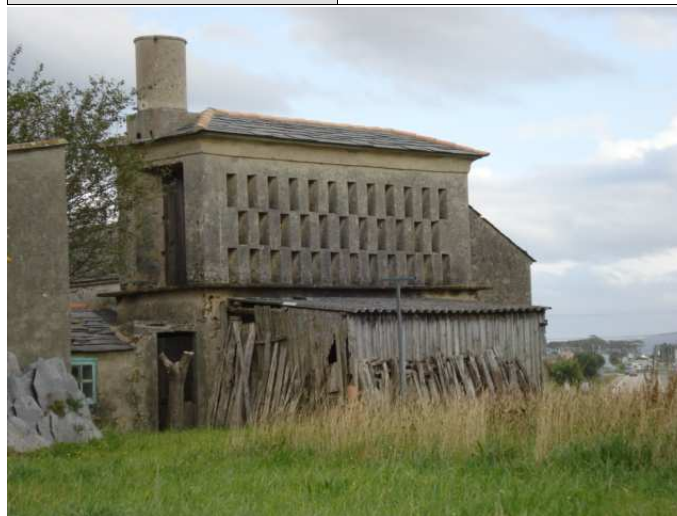
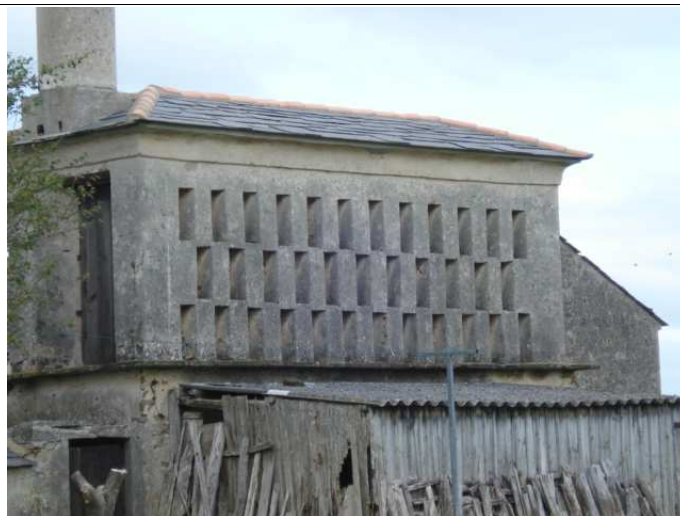
ESTILO	POPULAR		
ÉPOCA	FINALES SIGLO XIX-XX		
AUTOR	Anónimo	PROMOTOR:	
CRITERIOS DE VALORACIÓN	Manifestación de técnicas constructivas, formas y tipos tradicionales de la comarca occidental asturiana que conservan su fisonomía tradicional y su vinculación al entorno		
DESCRIPCIÓN, NOTICIAS Y REFERENCIAS HISTÓRICAS	<p>Cabazo tipo RIBADEO. Son los ejemplos más antiguos y suntuosos, en los que la cámara, también de planta rectangular, está perforada en todas sus caras por troneras abocinadas para impedir la entrada a las aves, y en los que el espacio entre “os pes” se dedicaba a bodega ó almacén de aperos. En consecuencia, el tornaratos debía de ser corrido, porque todo el perímetro de la cámara era accesible a los roedores. Piso y cubierta se cubren con bóvedas de cañón ó desplomadas.</p> <p>Todo el conjunto, cámaras baja y alta, se ejecuta con mampostería de pizarra, al aire ó revestida. Se han recogido algunos ejemplos de cuatro niveles funcionales (Cabazo de El Cabiýón). La cubierta remata en cornisa de hiladas desplomadas que, otras veces, da lugar a un alero de media caña, bajo el que solían disponerse un palomar con varias bocas de entrada.</p> <p>El acceso a los cabazos se producía, en la mayoría de los casos, desde escaleras adosadas a las cepas, que en muchos ejemplos se han perdido. En las casas más fuertes, al cabazo se accedía desde la propia vivienda (Casa de Novalés, por ejemplo).</p> <p>Muchos cabazos presentan una inscripción con la fecha de ejecución, por lo que pueden datarse de forma fidedigna y permiten fechar también los de factura similar.</p>

GLOBAL	BUENO		UNIDADES	CUBIERTA	B	PAVIMENTOS		PATOLOGÍAS	HUMEDADES		
	ACEPTABLE			ESTRUCTURA	B	ACABADOS	R		DESPLOMES		
	DEFICIENTE	X		FORJADOS		INSTALACIONES			ASIENTOS		
	RUINA			CARPINTERÍAS	R				OTROS		
INTERVENCIONES			Cobertizos anexos								
AÑADIDOS			Depósito de agua de fibrocemento.

GRADO DE PROTECCIÓN DEL CATALUÑO ORNAMENTAL E INTERVENCIONES Y URGENCIAS							
PROTECCIÓN DEL ELEMENTO		GRADO DE INTERÉS		INTERVENCIONES		URGENCIA	
INTEGRAL		Muy destacado		Consolidación		A corto plazo	
OTROS ELEMENTOS		Destacado	X	Restauración	X	A medio plazo	
ENTORNO DE PROTECCIÓN		Apreciable		Rehabilitación		A largo plazo	
APROVECHAMIENTO URBANÍSTICO		Sin aprovechamiento					
AMPLIACIÓN / SUPRESIÓN AÑADIDOS					USOS PERMITIDOS	Agropecuarios

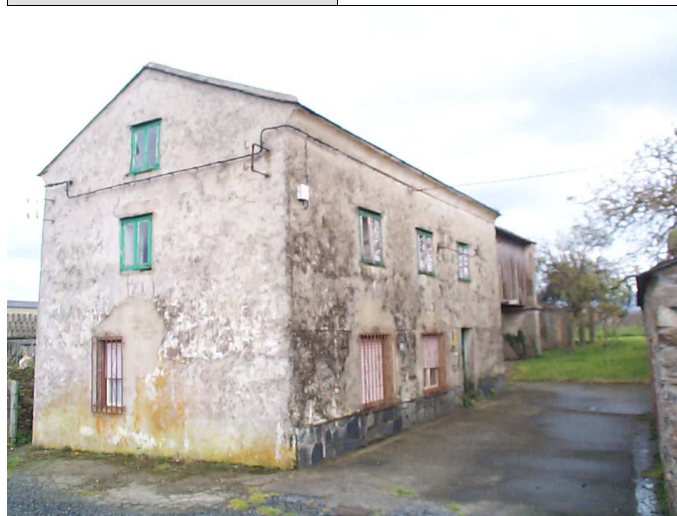
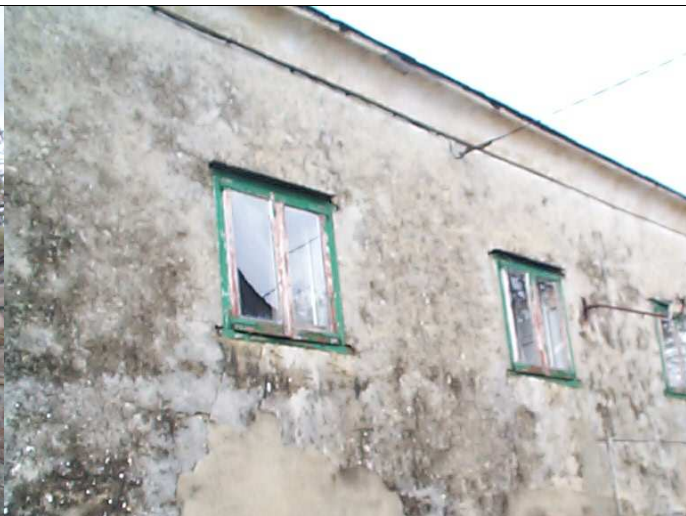
ESTILO	POPULAR		
ÉPOCA	SIGLO XX		
AUTOR	Anónimo	PROMOTOR:	
CRITERIOS DE VALORACIÓN	Manifestación de técnicas constructivas, formas y tipos tradicionales de la comarca occidental asturiana que conservan su fisonomía tradicional y su vinculación al entorno		
DESCRIPCIÓN, NOTICIAS Y REFERENCIAS HISTÓRICAS	Casía a dos aguas de gran sencillez constructiva y compositiva, con disposición típica en planta rectangular de tres crujías, con escalera central que desembarca en planta primera en la "sala", ó pieza noble de la casa. Muros de mampostería ó de ladrillo, en los que se abren huecos con las carpinterías, a haces exteriores, enrasadas con la fachada y protegidas con una laja de pizarra a modo de goterón.		
BIBLIOGRAFÍA	<ul style="list-style-type: none"> Arquitectura Popular en Galicia. Pedro de Llano. C.O.A.G., Vigo, 1981-1983. El hórreo y la arquitectura popular en Asturias. Rivas Andina, José Á. Ed. Picu Urriellu, 2004. La casa tradicional asturiana. Gran Atlas del Principado de Asturias. Ed. Nobel. 1996.

GLOBAL	BUENO		UNIDADES	CUBIERTA	B	PAVIMENTOS		PATOLOGÍAS	HUMEDADES	
	ACEPTABLE	X		ESTRUCTURA	B	ACABADOS	M		DESPLOMES	
	DEFICIENTE			FORJADOS		INSTALACIONES			ASIENTOS	
	RUINA			CARPINTERÍAS	B				OTROS	
INTERVENCIÓNES										
AÑADIDOS		Chapado de pizarra; cableado.

PROTECCIÓN DEL ELEMENTO	GRADO DE INTERÉS	INTERVENCIONES	URGENCIA
PARCIAL	Muy destacado	Consolidación	A corto plazo
OTROS ELEMENTOS	Destacado	Restauración	A medio plazo X
ENTORNO DE PROTECCIÓN	NO	Rehabilitación	X A largo plazo
APROVECHAMIENTO URBANÍSTICO	ACTUAL		
AMPLIACIÓN / SUPRESIÓN AÑADIDOS		USOS PERMITIDOS	s/ P.G.O.

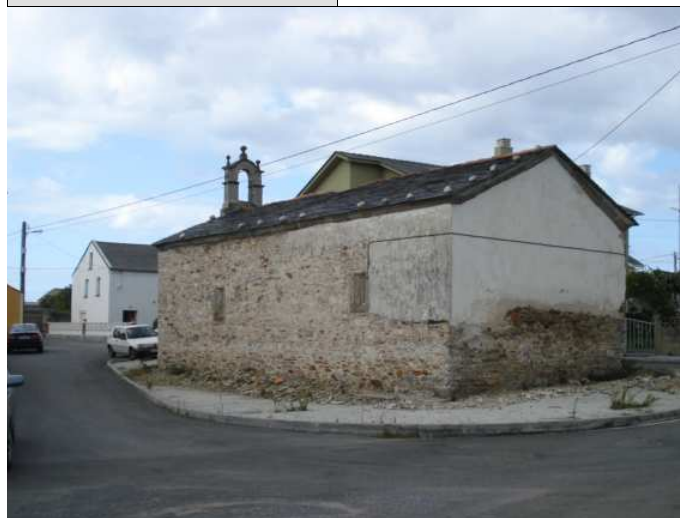
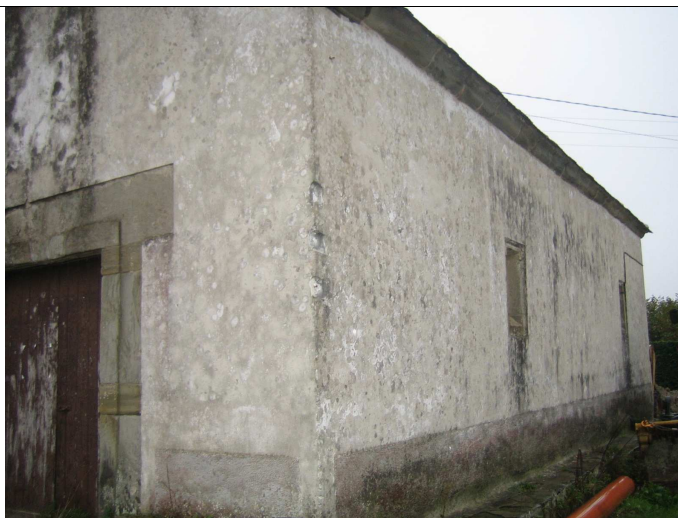
ESTILO	POPULAR		
ÉPOCA	S. XVII-1660		
AUTOR	Anónimo	PROMOTOR:	
CRITERIOS DE VALORACIÓN	Exponente de arquitectura religiosa rural. Incluido en el IPCA		
DESCRIPCIÓN, NOTICIAS Y REFERENCIAS HISTÓRICAS	<p>Sabemos que la capilla se encuentra situada al lado del camino francés por donde en el siglo X pasaban los peregrinos que iban hacia Santiago. Es levantada por el deseo de los vecinos de Mantaras y de la parroquia de San Martín, en el año de 1660, al mismo año que la creación de la cofradía bajo a advocación del santo San Antonio de Padua. Todo se encuentra detallado en el acta de fundación.</p> <p>Se trata de una pequeña capilla de planta rectangular con espadaña en su fachada y puerta adintelada con sillar de piedra. La cubierta es de pizarra a dos aguas sobre armazón de madera. En los muros laterales dispone de vanos rectangulares estrechos.</p> <p>En 1958 se terminan las obras de reparación con dinero sobrante de los festejos de 1956-57 y con varios donativos de Dña. Ana Méndez.</p>

ESTADO DE CONSERVACIÓN											
GLOBAL	BUENO		UNIDADES	CUBIERTA	B	PAVIMENTOS	-	PATOLOGÍAS	HUMEDADES		X
	ACEPTABLE	X		ESTRUCTURA	-	ACABADOS	M		DESPLONES		
	DEFICIENTE			FORJADOS	-	INSTALACIONES	-		ASIENTOS		
	RUINA			CARPINTERÍAS	M				OTROS		
INTERVENCIONES											
AÑADIDOS

PROTECCIÓN DEL ELEMENTO	GRADO DE INTERÉS	INTERVENCIONES	URGENCIA
INTEGRAL	Muy destacado	Consolidación	X A corto plazo
OTROS ELEMENTOS	Destacado X	Restauración	A medio plazo X
ENTORNO DE PROTECCIÓN	NO	Rehabilitación	A largo plazo
APROVECHAMIENTO URBANÍSTICO	ACTUAL		
AMPLIACIÓN / SUPRESIÓN AÑADIDOS		USOS PERMITIDOS	RELIGIOSOS

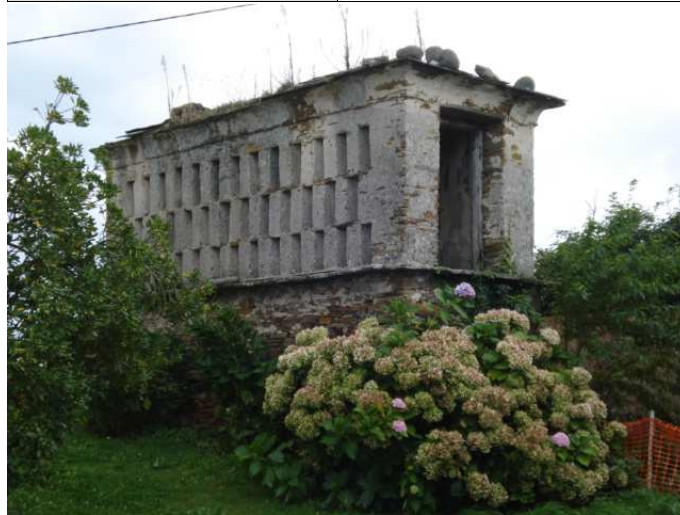
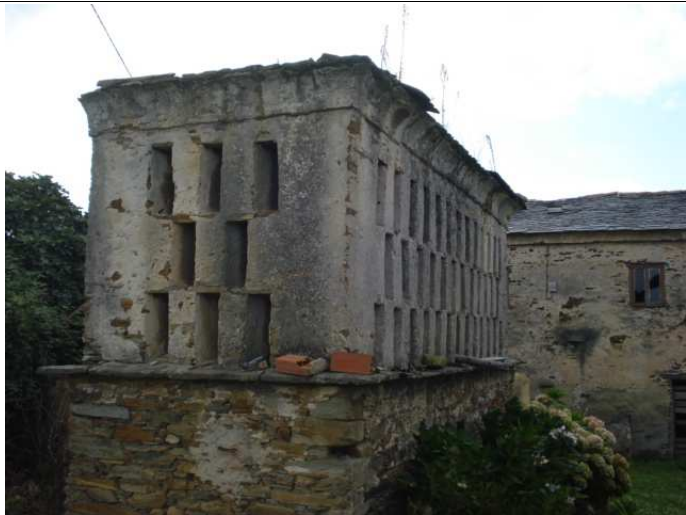
ESTILO	POPULAR		
ÉPOCA	FINALES SIGLO XIX-XX		
AUTOR	Anónimo	PROMOTOR:	
CRITERIOS DE VALORACIÓN	Manifestación de técnicas constructivas, formas y tipos tradicionales de la comarca occidental asturiana que conservan su fisonomía tradicional y su vinculación al entorno		
DESCRIPCIÓN, NOTICIAS Y REFERENCIAS HISTÓRICAS	<p>Cabazo tipo RIBADEO. Son los ejemplos más antiguos y suntuosos, en los que la cámara, también de planta rectangular, está perforada en todas sus caras por troneras abocinadas para impedir la entrada a las aves, y en los que el espacio entre “os pes” se dedicaba a bodega ó almacén de aperos. En consecuencia, el tornaratos debía de ser corrido, porque todo el perímetro de la cámara era accesible a los roedores. Piso y cubierta se cubren con bóvedas de cañón ó desplomadas.</p> <p>Todo el conjunto, cámaras baja y alta, se ejecuta con mampostería de pizarra, al aire ó revestida. Se han recogido algunos ejemplos de cuatro niveles funcionales (Cabazo de El Cabiýón). La cubierta remata en cornisa de hiladas desplomadas que, otras veces, da lugar a un alero de media caña, bajo el que solían disponerse un palomar con varias bocas de entrada.</p> <p>El acceso a los cabazos se producía, en la mayoría de los casos, desde escaleras adosadas a las cepas, que en muchos ejemplos se han perdido. En las casas más fuertes, al cabazo se accedía desde la propia vivienda (Casa de Novalés, por ejemplo).</p> <p>Muchos cabazos presentan una inscripción con la fecha de ejecución, por lo que pueden datarse de forma fidedigna y permiten fechar también los de factura similar.</p>

GLOBAL	BUENO		UNIDADES	CUBIERTA	M	PAVIMENTOS	-	PATOLOGÍAS	HUMEDADES		
	ACEPTABLE			ESTRUCTURA	R	ACABADOS	M		DESPLOMES		
	DEFICIENTE	X		FORJADOS	R	INSTALACIONES	-		ASIENTOS		
	RUINA			CARPINTERÍAS	M				OTROS		
INTERVENCIONES											
AÑADIDOS

PROTECCIÓN DEL ELEMENTO	GRADO DE INTERÉS		INTERVENCIONES		URGENCIA	
INTEGRAL	Muy destacado		Consolidación		A corto plazo	
OTROS ELEMENTOS	Destacado	X	Restauración	X	A medio plazo	X
ENTORNO DE PROTECCIÓN	Apreciable		Rehabilitación		A largo plazo	
APROVECHAMIENTO URBANÍSTICO	Sin aprovechamiento					
AMPLIACIÓN / SUPRESIÓN AÑADIDOS			USOS PERMITIDOS	Agropecuarios

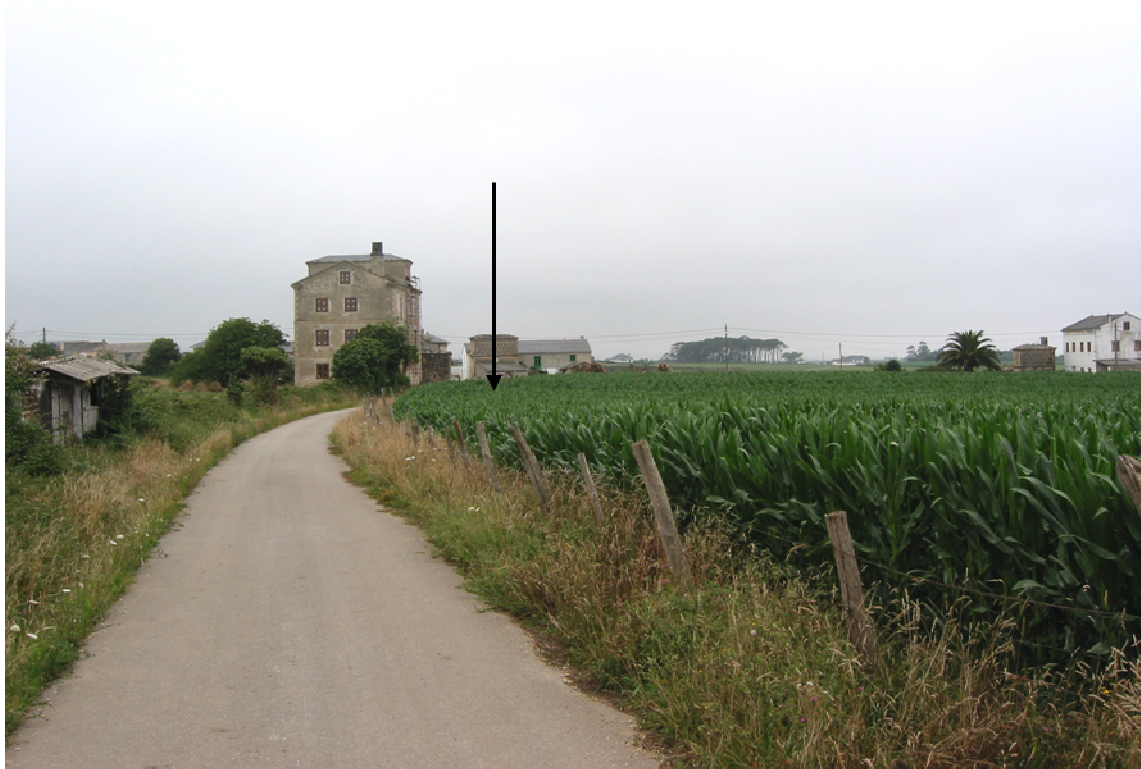
Z.R.A. Capilla de San Julián. Testimonios orales recogidos en la zona han permitido saber que en la zona señalada por la flecha existió una antigua capilla de la que nada resta en superficie.

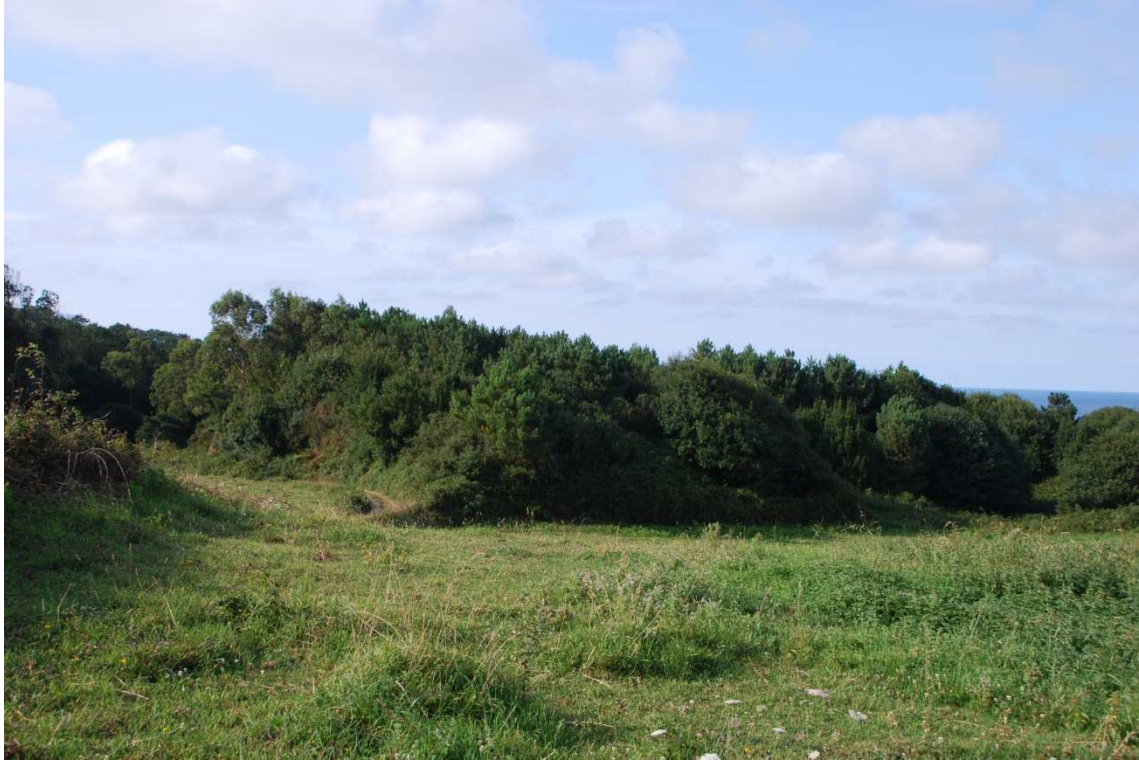
Nº 40. Castro de Castreda.

Causas, extensión % y profundidad del deterioro:

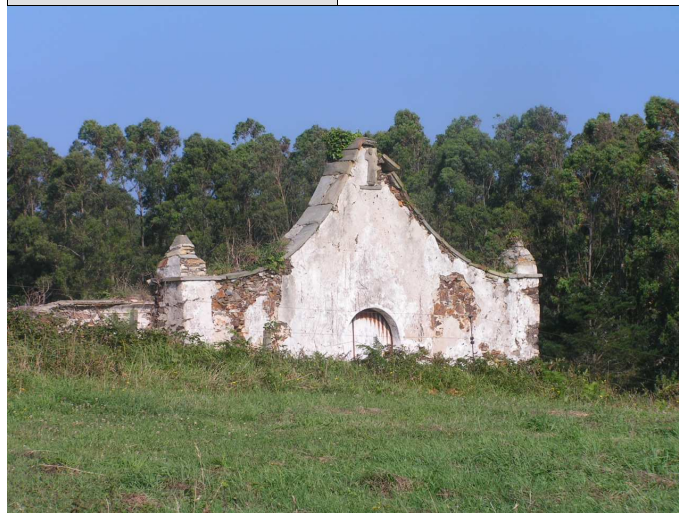
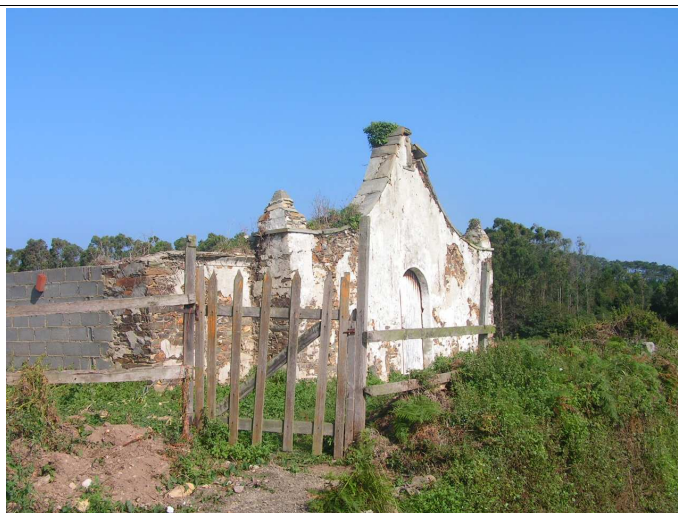
ESTILO	POPULAR
ÉPOCA	S. XIX. 1835
AUTOR	PROMOTOR:
CRITERIOS DE VALORACIÓN	Exponente de arquitectura funeraria.
DESCRIPCIÓN, NOTICIAS Y REFERENCIAS HISTÓRICAS	Este cementerio surge a raíz de la prohibición de la Iglesia de los enterramientos dentro del edificio sagrado. Así, una de las paredes de la iglesia serviría como línea divisoria entre esta y un cementerio, que estaría opuesto al pórtico enmarcado por el ángulo formado por la parte lateral de la nave y la sacristía de la derecha, reedificada años antes por el mismo arquitecto que reconstruyó el de la izquierda. Pero al parecer este espacio se hizo insuficiente, con el aumento de la tasa de mortalidad que hubo en el siglo XIX, y hubo que construir un nuevo cementerio (el que vemos en ruinas) en 1835. Pero no se consideró idóneo edificarlo al lado de la iglesia, de modo que se recurre a la donación particular del solar, con la condición de que no dejara de cumplir la función por la que se había donado. De no ser así revertiría a los herederos del donante, como al final ocurrió. Ya construido el cementerio surgió un problema de infraestructura al no tener acceso, y causó efectos negativos en las cosechas de los vecinos. En la actualidad el cementerio está en ruinas, lleno de maleza, apreciándose únicamente los muros de cierre y la portada con forma de pico de estrellada y con altorrelieve del Salvador elaborado en piedra de cantería. El resto está formado por muros de mampostería de pizarra.

GLOBAL	BUENO		UNIDADES	CUBIERTA		PAVIMENTOS		PATOLOGÍAS	HUMEDADES	
	ACEPTABLE			ESTRUCTURA		ACABADOS			DESPLONES	
	DEFICIENTE			FORJADOS		INSTALACIONES			ASIENTOS	
	RUINA	X		CARPINTERÍAS					OTROS	
INTERVENCIONES										
AÑADIDOS

PROTECCIÓN DEL ELEMENTO	GRADO DE INTERÉS		INTERVENCIONES		URGENCIA
INTEGRAL	Muy destacado		Consolidación		A corto plazo
OTROS ELEMENTOS		X	Restauración		A medio plazo
ENTORNO DE PROTECCIÓN	NO		Rehabilitación	X	A largo plazo
APROVECHAMIENTO URBANÍSTICO	ACTUAL				
AMPLIACIÓN / SUPRESIÓN AÑADIDOS			USOS PERMITIDOS	P.O.L.A.

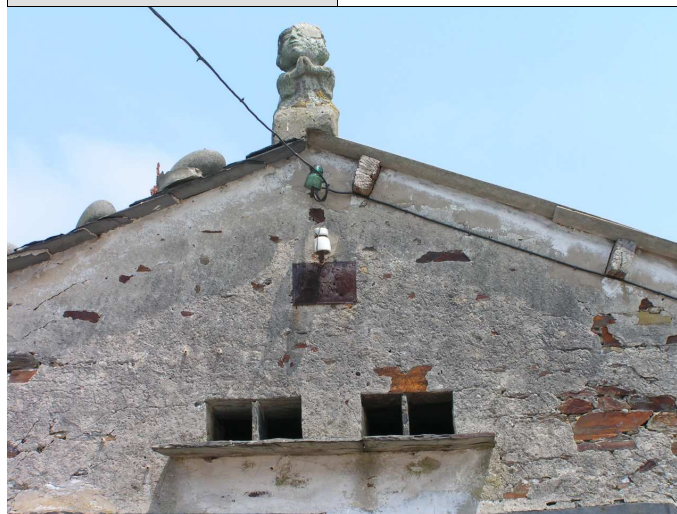
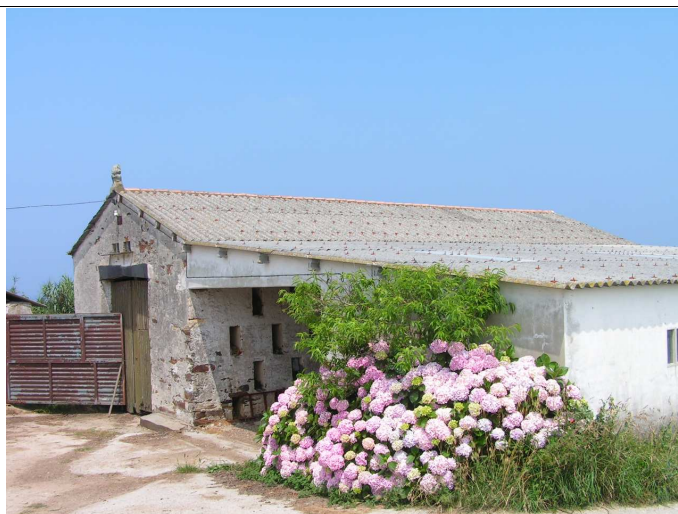
ESTILO	POPULAR		
ÉPOCA	Indeterminada, prob. PRIMER TERCIO SIGLO XX		
AUTOR	Anónimo	PROMOTOR:	
CRITERIOS DE VALORACIÓN	Manifestación notable de técnicas constructivas, formas y tipos tradicionales de la comarca occidental asturiana que conservan su fisonomía tradicional y su vinculación al entorno		
DESCRIPCIÓN, NOTICIAS Y REFERENCIAS HISTÓRICAS	<p>De planta rectangular y cubierta a dos aguas, con luces transversales en torno a los 6-8 metros, resueltas mediante cerchas sencillas de pares y tirante de madera, casi siempre sin péndola. Los muros son de mampostería de pizarra y cuarcita y la ventilación se produce por la puerta ó por las juntas de la cubierta y mediante troneras de planta rectangular (ó trapezoidal, para impedir la entrada de las aves) dispuestas al tresbolillo sobre las fachadas, que estéticamente refuerzan la percepción de la robustez de las fábricas y del volumen del pajar. Habitualmente están revestidos on un mortero de cal que, por su poco espesor, no llega a cubrir las irregularidades de la fábrica y deja al descubierto algunos mampuestos, confiriéndoles a los paramentos un aspecto de hormigón ciclópeo. En otros casos la mampostería queda vista ó, más raramente, encalada. El portón de acceso, amplio para la entrada dos bois, ó, más modernamente, del tractor, se resuelven mediante puertas abatibles de listones.</p>

ESTADO DE CONSERVACIÓN										
GLOBAL	BUENO		UNIDADES	CUBIERTA	R	PAVIMENTOS		PATOLOGÍAS	D Buono, R Regular, W Mala	
	ACEPTABLE			ESTRUCTURA	R	ACABADOS	R		HUMEDADES	
	DEFICIENTE	X		FORJADOS		INSTALACIONES			DESPLOMES	
	RUINA			CARPINTERÍAS	R				ASIENTOS	
INTERVENCIONES		Cubierta de fibrocemento.								
AÑADIDOS

PROTECCIÓN DEL ELEMENTO	GRADO DE INTERÉS	INTERVENCIONES	URGENCIA
PARCIAL	Muy destacado	Consolidación	A corto plazo
OTROS ELEMENTOS	Destacado	Restauración	A medio plazo
ENTORNO DE PROTECCIÓN	NO	Rehabilitación	A largo plazo
APROVECHAMIENTO URBANÍSTICO	ACTUAL		
AMPLIACIÓN / SUPRESIÓN AÑADIDOS	P.G.O.	USOS PERMITIDOS	Núcleo Rural, s/ P.G.O.

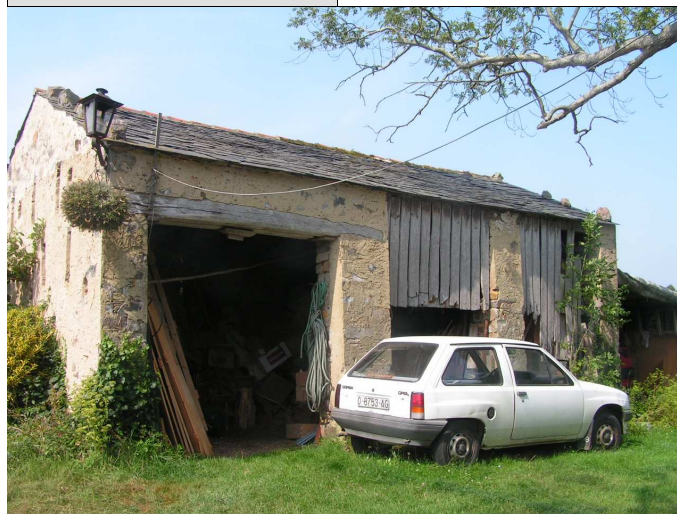
ESTILO	POPULAR		
ÉPOCA	Indeterminada, prob. PRIMER TERCIO SIGLO XX		
AUTOR	Anónimo	PROMOTOR:	
CRITERIOS DE VALORACIÓN	Manifestación notable de técnicas constructivas, formas y tipos tradicionales de la comarca occidental asturiana que conservan su fisonomía tradicional y su vinculación al entorno		
DESCRIPCIÓN, NOTICIAS Y REFERENCIAS HISTÓRICAS	<p>Ejemplo de pajar de MACHONES.</p> <p>De planta rectangular y cubierta a dos aguas, con luces transversales en torno a los 6-8 metros, resueltas mediante cerchas sencillas de pares y tirante de madera, casi siempre sin péndola.</p> <p>Una, ó más raramente las dos fachadas largas, se aligeran mediante dós ó tres machones ó pilares cuadrados (ó muy raramente, circulares) de mampostería de pizarra sobre los que apoyan las cerchas de la cubierta dejando libres grandes recuadros, que se cierran con entablados de listones de madera. Los testeros a veces son ciegos y otras también tienen troneras.</p> <p>Los muros son de mampostería de pizarra y cuarcita. Habitualmente están revestidos on un mortero de cal que, por su poco espesor, no llega a cubrir las irregularidades de la fábrica y deja al descubierto algunos mampuestos, confiriéndoles a los paramentos un aspecto de hormigón ciclópeo.</p> <p>En otros casos la mampostería queda vista ó, más raramente, encalada.</p> <p>El portón de acceso, amplio para la entrada dos bois, ó, más modernamente, del tractor, se resuelven mediante puertas abatibles de listones.</p>

GLOBAL	BUENO		UNIDADES	CUBIERTA	R	PAVIMENTOS		PATOLOGÍAS	HUMEDADES		
	ACEPTABLE			ESTRUCTURA	R	ACABADOS	R		DESPLOMES		
	DEFICIENTE	X		FORJADOS		INSTALACIONES			ASIENTOS		
	RUINA			CARPINTERÍAS	R				OTROS		
INTERVENCIONES											
AÑADIDOS

PROTECCIÓN DEL ELEMENTO	GRADO DE INTERÉS	INTERVENCIONES	URGENCIA
PARCIAL	Muy destacado	Consolidación	A corto plazo
OTROS ELEMENTOS	Destacado X	Restauración	A medio plazo X
ENTORNO DE PROTECCIÓN	NO	Rehabilitación X	A largo plazo
APROVECHAMIENTO URBANÍSTICO	P.G.O.		
AMPLIACIÓN / SUPRESIÓN AÑADIDOS		USOS PERMITIDOS	Núcleo Rural, s/ P.G.O.

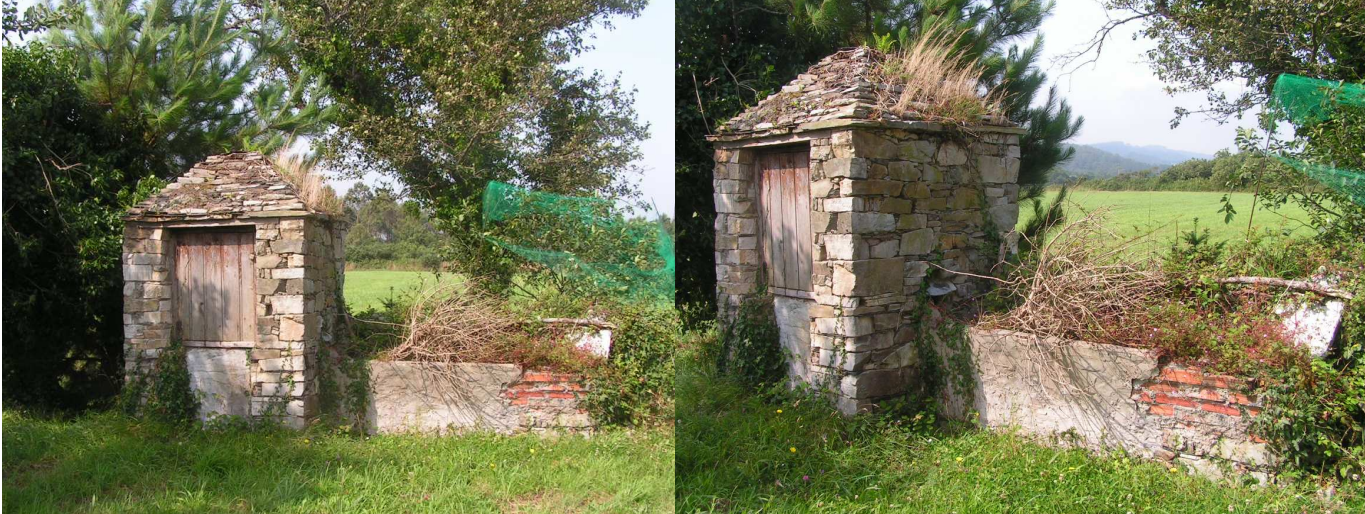
ESTILO	POPULAR		
ÉPOCA	Indeterminada, prob. PRIMER TERCIO SIGLO XX		
AUTOR	Anónimo	PROMOTOR:	
CRITERIOS DE VALORACIÓN	Manifestación notable de técnicas constructivas, formas y tipos tradicionales de la comarca occidental asturiana que conservan su fisonomía tradicional y su vinculación al entorno		
DESCRIPCIÓN, NOTICIAS Y REFERENCIAS HISTÓRICAS	<p>La excavación era realizada por los poceiros (oficio tradicional que pervivió hasta los años 80) bien en la roca viva ó en terrenos sueltos, ejecutando en estos casos, además, un muro interior circular de mampostería de gran dificultad técnica.</p> <p>El brocal es siempre cerrado, bien de planta circular, cubierto con falsa bóveda, también de mampostería de pizarra (generalmente cónica ó a veces, algo achaparrada) ó bien de planta cuadrada y cubierta piramidal, también en falsa bóveda desplomada.</p> <p>Generalmente disponen de bebederos y lavaderos anexos. Algunos presentan bebederos elaborados a partir de una única pieza de pizarra vaciada. Otros ejemplos presentan lajas de pizarra de grandes dimensiones cerrando la propia boca del pozo, que se cierra con una portilla de madera y alrededor de la cuál suelen disponerse resaltes ó mesetas “pra pousar el caldeiro”.</p> <p>Se han recogido algunos ejemplos de pozos integrados en las propias edificaciones (muros de las casas, pajares, etc.).</p>

GLOBAL	BUENO		UNIDADES	CUBIERTA	R	PAVIMENTOS		PATOLOGÍAS	HUMEDADES		
	ACEPTABLE			ESTRUCTURA	R	ACABADOS	R		DESPLOMES		
	DEFICIENTE	X		FORJADOS		INSTALACIONES			ASIENTOS		
	RUINA			CARPINTERÍAS	R				OTROS	Desconchados	
	INTERVENCIONES										
AÑADIDOS

PROTECCIÓN DEL ELEMENTO	GRADO DE INTERÉS	INTERVENCIONES	URGENCIA
INTEGRAL	Muy destacado	Consolidación	A corto plazo
OTROS ELEMENTOS	Destacado X	Restauración	X A medio plazo
ENTORNO DE PROTECCIÓN	NO	Rehabilitación	A largo plazo
APROVECHAMIENTO URBANÍSTICO	ACTUAL		
AMPLIACIÓN / SUPRESIÓN AÑADIDOS		USOS PERMITIDOS
