PROYECTO SALAVE

Estudio de afecciones al patrimonio cultural

Julio 2021

MSARQVEO
ESTUDIO DE ARQUEOLOGÍA SL

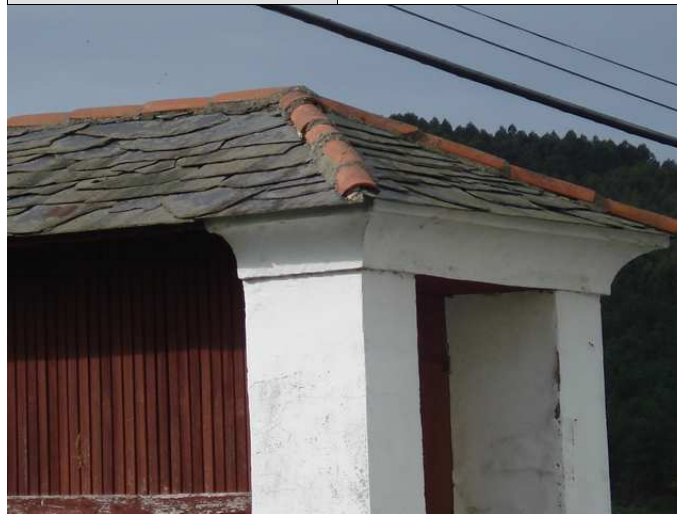
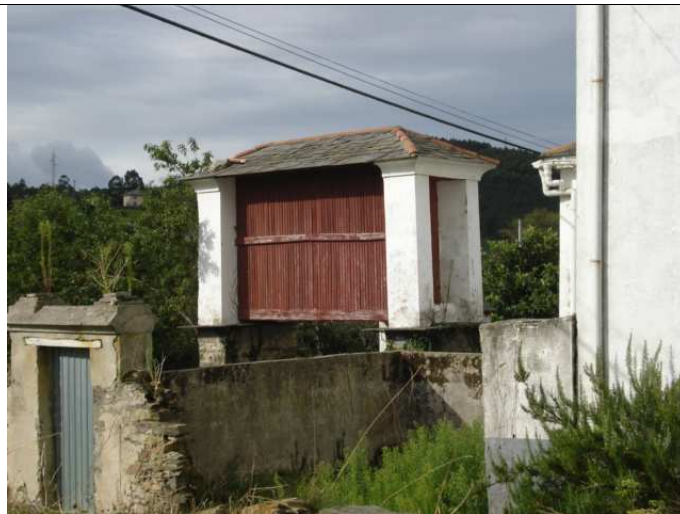
ESTILO	POPULAR		
ÉPOCA	Indeterminada. Prob. 1º TERCIO SIGLO XX		
AUTOR	Anónimo	PROMOTOR:	
CRITERIOS DE VALORACIÓN	Manifestación notable de técnicas constructivas, formas y tipos tradicionales de la comarca occidental asturiana que conservan su fisonomía tradicional y su vinculación al entorno		
DESCRIPCIÓN, NOTICIAS Y REFERENCIAS HISTÓRICAS	<p>Se trata de un ejemplo de cabazo tipo MONDOÑEDO.</p> <p>Dos pilares ó cepas de mampostería sustentan la caja del cabazo que es de forma rectangular. Unas lajas de pizarra denominadas tornarratos separan las cepas del cuerpo del cabazo impidiendo la entrada de roedores. Dos ó tres trabes ó vigas largas se asientan sobre las cepas formando los lados mayores denominados costales; los lados menores se denominan penales. En algún raro ejemplo, de grandes dimensiones, aparecen tres cepas.</p> <p>Para conseguir una perfecta aireación, sin permitir la entrada de aves, el cerramiento de los costales está formada por listones de madera, doelas, dispuestos verticalmente; únicamente un listón dispuesto en el centro horizontalmente, faixa, los divide por la mitad.</p> <p>En el penal que se enfrenta a la puerta se practican huecos en forma de troneras al tresbolillo ó una ventana. La techumbre a cuatro aguas se construye con lajas de pizarra. Los ejemplos más elaborados cuentan con un alero de media caña. Las cepas pueden ser de mampostería vista ó estar revestidas con mortero de cal. Algunos presentan decoración pintada, de escaso valor.</p>

ESTADO DE CONSERVACION										
GLOBAL	BUENO		UNIDADES	CUBIERTA	R	PAVIMENTOS	-	PATOLOGÍAS	HUMEDADES	
	ACEPTABLE			ESTRUCTURA	R	ACABADOS	R		DESPLOMES	
	DEFICIENTE	X		FORJADOS	-	INSTALACIONES	-		ASIENTOS	
	RUINA			CARPINTERÍAS	R				OTROS	
INTERVENCIONES										
AÑADIDOS

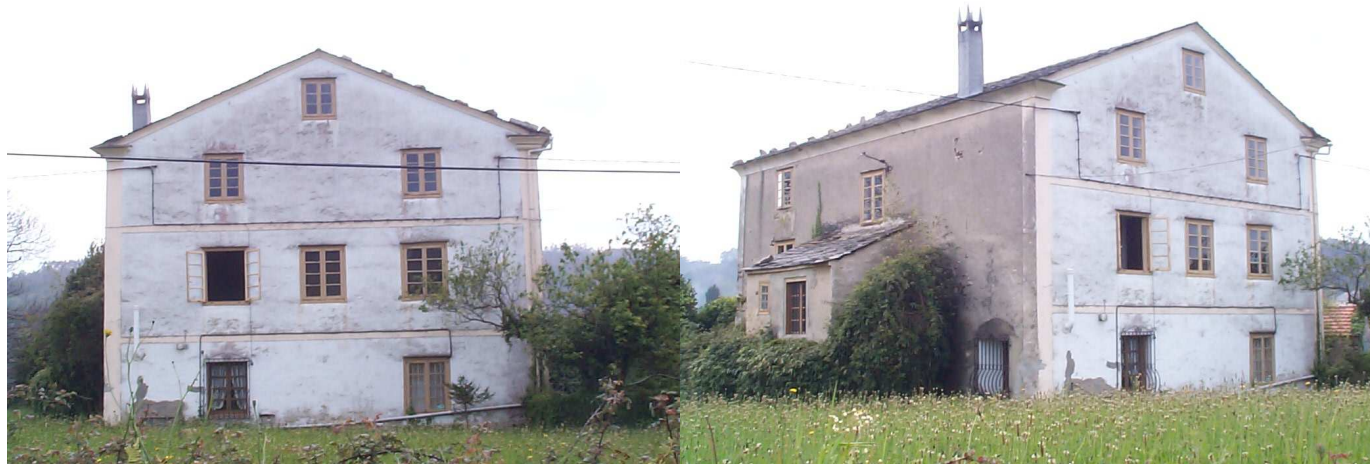
ESTILO	POPULAR		
ÉPOCA	Indeterminado; prob. 3º TERCIO SIGLO XIX		
AUTOR	Anónimo	PROMOTOR:	
CRITERIOS DE VALORACIÓN	Manifestación notable de técnicas constructivas, formas y tipos tradicionales de la comarca occidental asturiana que conservan su fisonomía tradicional y su vinculación al entorno		
DESCRIPCIÓN, NOTICIAS Y REFERENCIAS HISTÓRICAS	<p>CASA BLOQUE monumental.</p> <p>Suelen ser casas acomodadas y se distribuyen igualmente por la zona de la montaña y por la de la marina. La planta es de grandes dimensiones y muy próxima al cuadrado, por lo que dan lugar un volumen enorme de dos plantas y desván con sotabanco, con cubierta a dos aguas, y construido por muros perimetrales de mampostería de pizarra y cuarcita y otros interiores transversales (que, en planta baja, solían independizar la cocina de otras dependencias, como cuadras ó cabanois), en los que se abren ventanas de pequeño tamaño (para mejorar el balance térmico de la vivienda) a haces exteriores, rematando la fachada en un alero de media caña.</p> <p>Las fachadas de los hastiales suelen ser las más imponentes y en ellas se suelen abrir huecos de mayor tamaño, balcones y galerías. Estos muros hastiales pueden presentar el “curume” en chaflán, para que este muro, el testero, no alcance una altura excesiva frente a las acciones del viento.</p> <p>En muchos casos la cubierta presenta un gran buhardillón localizado en el desván, en el centro de la fachada principal, en el eje de simetría de la planta, en el que se sitúa la escalera y frente a ésta.</p>

GLOBAL	BUENO		UNIDADES	CUBIERTA	R	PAVIMENTOS	-	PATOLOGÍAS	HUMEDADES		
	ACEPTABLE	X		ESTRUCTURA	R	ACABADOS	R		DESPLONES		
	DEFICIENTE			FORJADOS	-	INSTALACIONES	-		ASIENTOS		
	RUINA			CARPINTERÍAS	R				OTROS		
INTERVENCIONES											
AÑADIDOS

PROTECCIÓN DEL ELEMENTO	GRADO DE INTERÉS	INTERVENCIONES	URGENCIA
PARCIAL	Muy destacado	Consolidación	A corto plazo
OTROS ELEMENTOS	Destacado X	Restauración X	A medio plazo X
ENTORNO DE PROTECCIÓN	NO	Rehabilitación	A largo plazo
APROVECHAMIENTO URBANÍSTICO	ACTUAL		
AMPLIACIÓN / SUPRESIÓN AÑADIDOS		USOS PERMITIDOS	s/P.G.O.

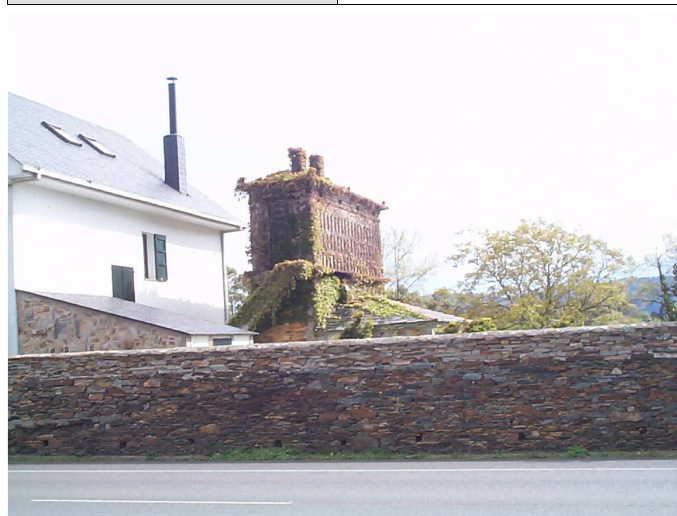
ESTILO	POPULAR		
ÉPOCA	Indeterminada. Prob. FINALES SIGLO XX		
AUTOR	Anónimo	PROMOTOR:	
CRITERIOS DE VALORACIÓN	Manifestación de técnicas constructivas, formas y tipos tradicionales de la comarca occidental asturiana, que conservan su fisonomía tradicional y su vinculación al entorno		
DESCRIPCIÓN, NOTICIAS Y REFERENCIAS HISTÓRICAS	<p>Cabazo tipo RIBADEO. Son los ejemplos más antiguos y suntuosos, en los que la cámara, también de planta rectangular, está perforada en todas sus caras por troneras generalmente abocinadas, para evitar la entrada de aves, y en los que el espacio entre “os pes” se dedicaba a bodega ó almacén de aperos. En consecuencia, el tornaratos debía de ser corrido, porque todo el perímetro de la cámara era accesible a los roedores.</p> <p>Todo el conjunto, cámaras baja y alta, se ejecuta con mampostería de pizarra, al aire ó revestida. Se han recogido algunos ejemplos de cuatro niveles funcionales (Cabazo de El Cabiñón). La cubierta remata en cornisa de hiladas desplomadas que, otras veces, da lugar a un alero de media caña bajo el que solían disponerse un palomar con varias bocas de entrada.</p> <p>El acceso a los cabazos se producía, en la mayoría de los casos, desde escaleras adosadas a las cepas, que en muchos ejemplos se han perdido. En las casas más fuertes, al cabazo se accedía desde la propia vivienda (Casa de Novales, por ejemplo).</p> <p>Muchos cabazos presentan una inscripción con la fecha de ejecución, por lo que pueden datarse de forma fidedigna y permiten fechar también los de factura similar.</p>

GLOBAL	BUENO		UNIDADES	CUBIERTA	B	PAVIMENTOS		PATOLOGÍAS	HUMEDADES		
	ACEPTABLE	X		ESTRUCTURA	B	ACABADOS	R		DESPLOMES		
	DEFICIENTE			FORJADOS		INSTALACIONES			ASIENTOS		
	RUINA			CARPINTERÍAS	R				OTROS		
INTERVENCIONES											
AÑADIDOS		Escalera de hormigón
